Asbestinventarisatetest

Poelstraat 226/3, 9820 Merelbeke

Attestnummer : 20240613-000305.000

Uitgegeven op : 13.06.2024

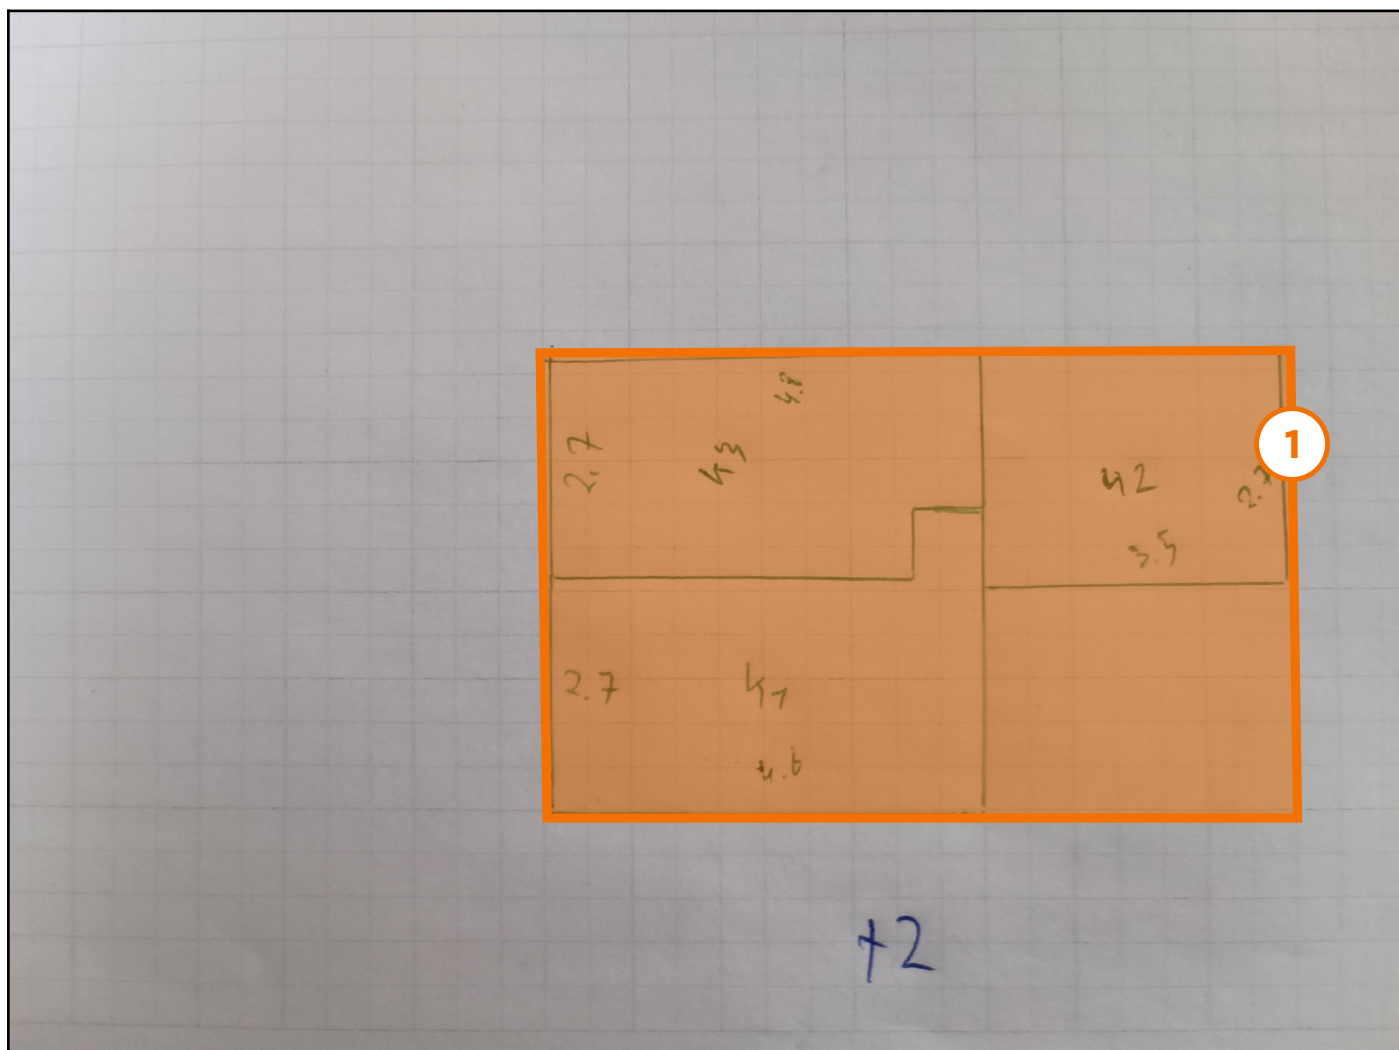
Plan 1.2: appartement plan +2

Beschrijving	Type	Actie
1. dakleien	Asbestmateriaal	Verwijderen

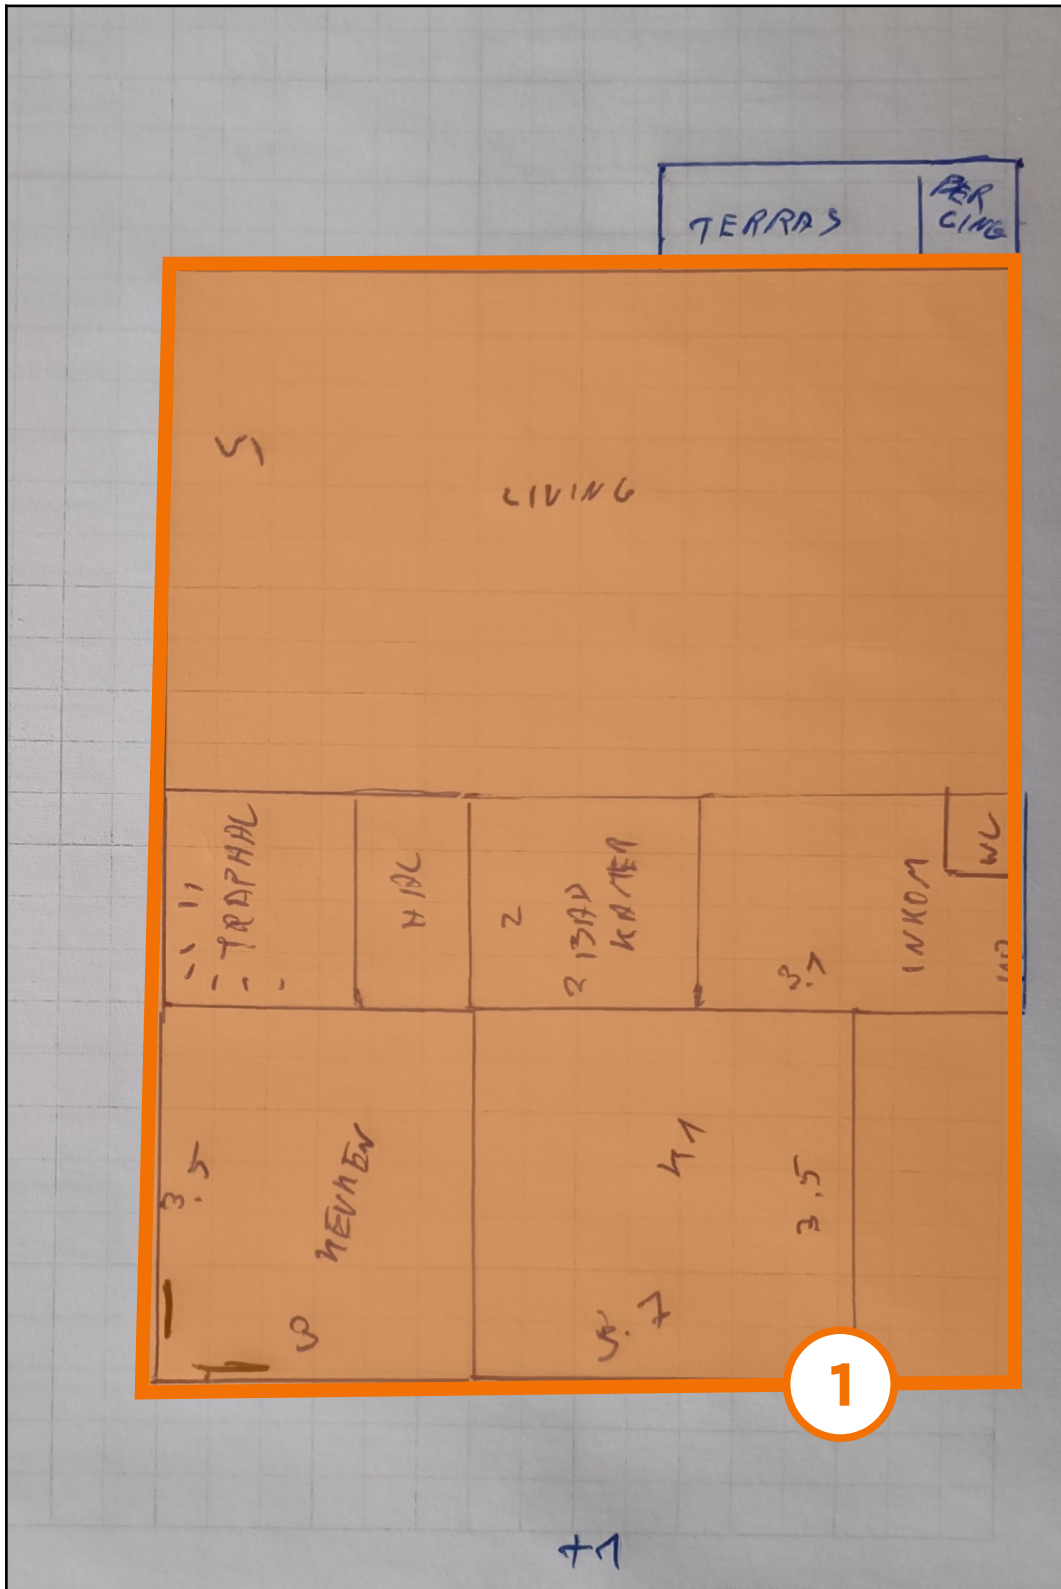
Plan 1.3: appartement plan +1

1. dakleien	Asbestmateriaal	Verwijderen
-------------	-----------------	-----------------------------

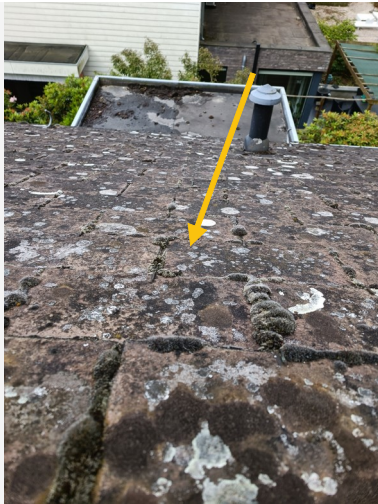
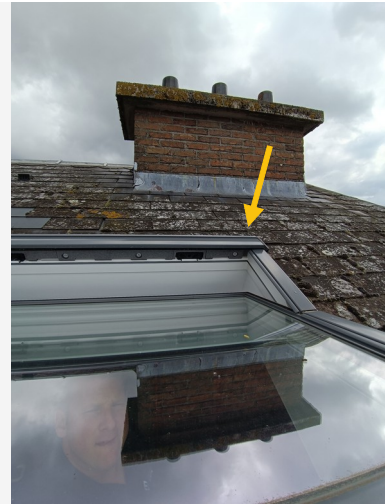
Conclusie

Actie

Het asbestmateriaal valt onder de mijlpaal van 2034.

Risicobeoordeling

Eindbeoordeling materiaalrisico	Verhoogd materiaalrisico en/of verhoogde kans op vezelvrijgave
---------------------------------	--

Gebondenheid	Categorie 1: hechtgebonden in oorsprong
Asbestsoort (vezeltype)	Crocidoliet aanwezig
Asbestconcentratie	Laag (< 50%)
Afschermingsgraad van het gehele materiaal	Geheel of deels vrij aan de buitenlucht
Toestand van het materiaal	Matig beschadigd, matig verweerd

Beschrijving	dakleien
Omgeving	Buiten
Primaire drager	Schuin dak
Asbestmateriaal	Dak- en gevelbekleding - Lei, shingle
Bindmiddel van asbestmateriaal	Cement
Gebondenheid op basis van bindmiddel	Hecht
Hoeveelheid (oppervlakte - aantal)	<ul style="list-style-type: none">• 100,00 m² - 1 stuk
Totale oppervlakte	100,00 m ²
Eenvoudig bereikbaar	Ja
Bevestigingswijze	<ul style="list-style-type: none">• Genageld, geniet
Identificatiemethode	Vaststelling zonder monsternamen
Destructieve handeling voor identificatie	Nee
Opmerking	De vermelde oppervlaktes en volumes betreffen een bereedeneerde schatting. Er worden geen rechten verleend aan deze oppervlaktes/volumes.

Verwijderen

- Zorg voor een veilig beheer. Vermijd het beschadigen van het asbestmateriaal. Controleer de toestand jaarlijks op wijzigingen.
- Hemelwater dat afspoelt van asbestcement daken of gevels kan asbestdeeltjes bevatten. Gebruik het enkel voor gesloten circuits (bv. spoelen toiletten). Reinig na het vervangen van het dak of de gevel de dakgoten en regenwaterput of -ton om asbesthoudend sediment of slib te verwijderen

- Eenvoudige handelingen: mag via doe-het-zelf of door werknemer(s) met opleidingsattest eenvoudige handelingen
Dragen van de nodige beschermingsmiddelen (mondmasker ffp3, handschoenen, tyvec). Indien mogelijk de ondervloer afdekken, leien voorzichtig verwijderen, extra fixeren, niet breken, niet gooien, onmiddellijk verpakken of voorzichtig in container met asbest bag plaatsen.

Gebruik geen stortkokers.

Indien leien in slechte staat zijn en kans bestaat op breken: Eenvoudige handeling opgeleid personeel, alle werknemer(s) moeten wel beschikken over een opleidingsattest eenvoudige handelingen 8u

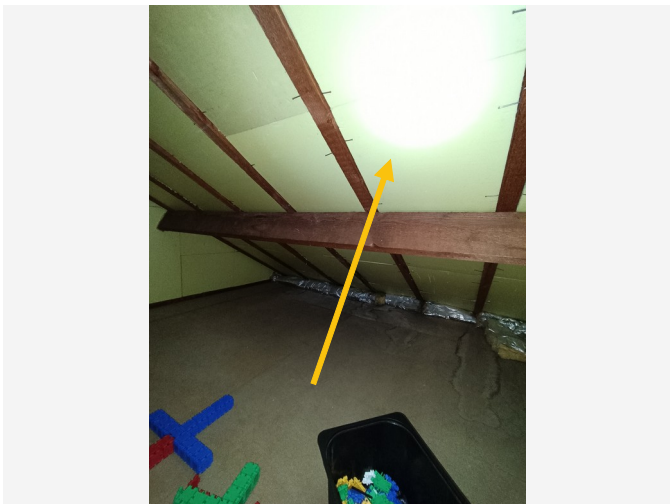
Situeringfoto

Tijdelijke beperking

Reden: Er is geen volledige risicobeoordeling mogelijk

Uitleg van de asbestdeskundige: Aanwezigheid onderdak kon niet vastgesteld worden: isolatieplaten aan de binnenkant / niet duidelijk adv opheffen dakpan, geen dakraam aanwezig

Bij werken kan een stelling geplaatst worden om veilig te inspecteren

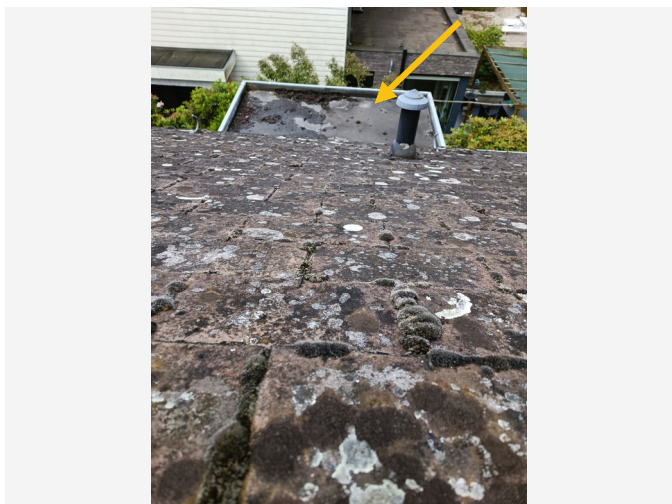
Situeringfoto

Tijdelijke beperking

Reden: Het te onderzoeken materiaal situeert zich hoger dan 3,50 m te rekenen vanaf een veilige ondergrond

Uitleg van de asbestdeskundige: Het plat dak kon niet gecontroleerd worden (hoogte > 3,50m). Er kon niet gecontroleerd worden welk materiaal zich op het plat dak bevindt.

Bij werken kan een stelling geplaatst worden voor een veilige inspectie

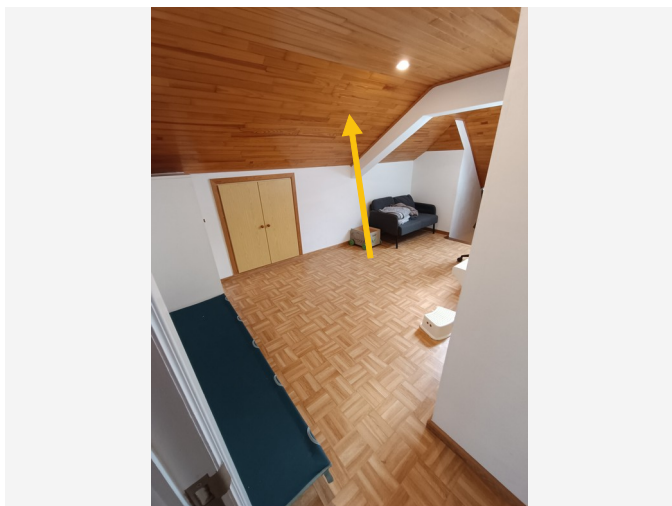
Vrije foto

Alle plafonds zijn afgewerkt met valse plafonds in plaatmateriaal. Het is niet duidelijk of er pleisterwerk aanwezig is achter deze valse plafonds, het is aangewezen om bijkomend onderzoek uit te voeren bij werken.

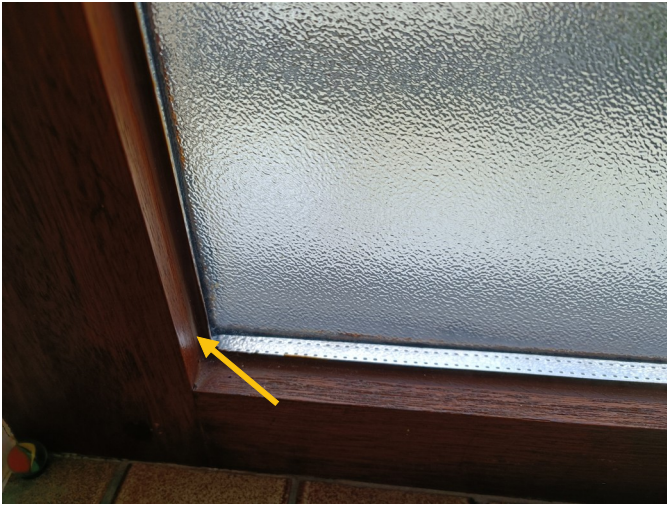
Vrije foto

De gebruikte siliconen kit is niet asbestverdacht

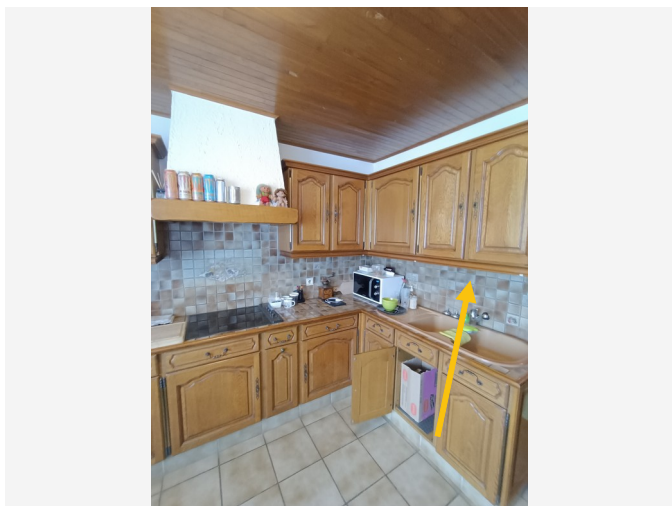
Vrije foto

In het inspectieprotocol is een monstername van tegellijm verplicht om dit te identificeren als niet-asbesthoudend. Er waren geen facturen ter beschikking die bevestigen dat de tegels na 2001 waren geplaatst. Er waren geen bestaande beschadigingen aan de wandtegels om de lijm voldoende te kunnen inspecteren. Om dit af te toetsen is het aangewezen om bij eventuele renovatiewerken aan de tegels verder onderzoek/staalname te laten uitvoeren ter controle.

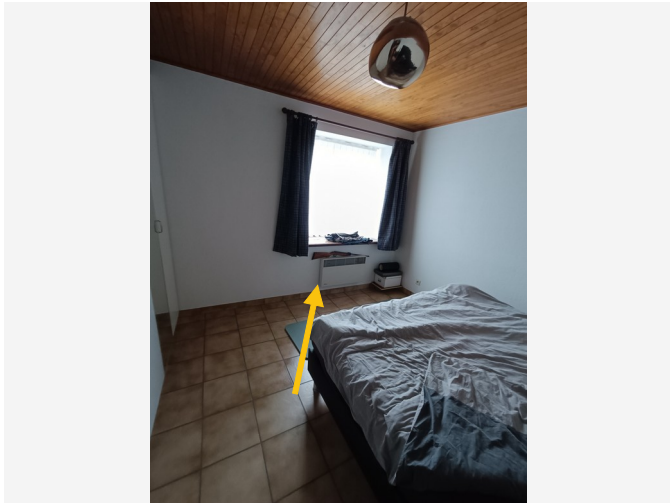
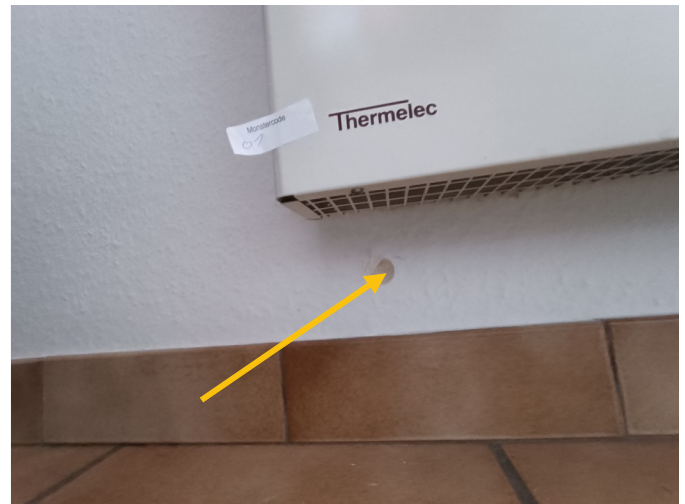
Fiche 7: muurpleister

Geen asbest

#	Type	Referentie	Resultaat
7.1	Mengmonster	01	Geen asbest

Beschrijving	muurpleister
Omgeving	Binnen
Primaire drager	Binnenwand
Bindmiddel van materiaal	Gips - kalk
