# Asbestinventarisatetest

Proeftuinstraat 72, 9000 Gent

Attestnummer : 20250418-000195.000

Uitgegeven op : 18.04.2025

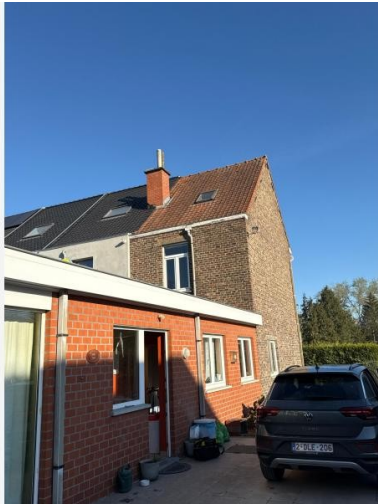
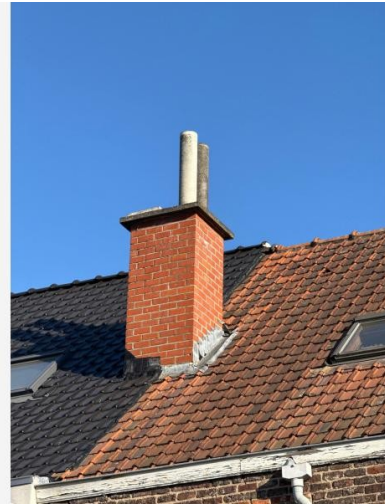
| Fiche 1: Cementbuis..... | 15 |

Het asbestmateriaal valt onder de mijlpaal van 2040.

| Eindbeoordeling materiaalarisico | Verhoogd materiaalarisico en/of verhoogde kans op vezelvrijgave |

| Gebondenheid | Categorie 1: hechtgebonden in oorsprong |
| Asbestsoort (vezeltype) | Crocidoliet aanwezig |
| Asbestconcentratie | Laag (< 50%) |
| Afschermingsgraad van het gehele materiaal | Geheel of deels (ook) vrij aan de binnenlucht |
| Toestand van het materiaal | Licht beschadigd, licht verweerd. Intact calciumsilicaatmateriaal of categorie III 'gebondenheid' |

| Beschrijving | Cementbuis |
| Asbestmateriaal | Buis, koker, leiding, pijp, doorvoer |
| Eenvoudig bereikbaar | Ja |

Verwijderen

- Zorg voor een veilig beheer. Vermijd het beschadigen van het asbestmateriaal. Controleer de toestand jaarlijks op wijzigingen.

- Eenvoudige handelingen: mag via doe-het-zelf of door werknemer(s) met opleidingsattest eenvoudige handelingen  
Deze toepassing kan door een aannemer die over een opleidingsattest eenvoudige handelingen beschikt of door een particulier (doe-het-zelf), verwijderd worden indien er geen verhoogd risico op vrijgave van asbestvezels (max. concentratie 0,01 vezels/cm<sup>3</sup> - CODEX Art. VI.3-54) ontstaat en de toepassing voorafgaand wordt gefixeerd/bevochtigd; de individuele elementen zonder machinale werktuigen en zonder breken of gooien een voor een losgemaakt worden; en ten slotte in gesloten verpakking weggevoerd worden naar een erkend afvalpunt (recyclagepark).

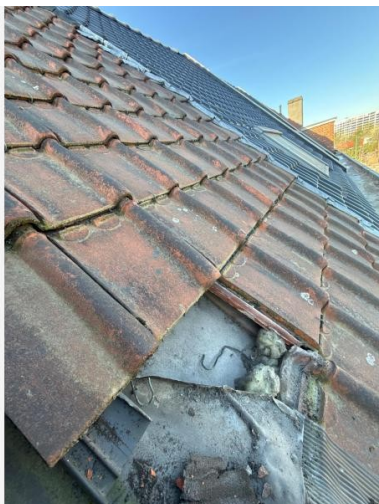
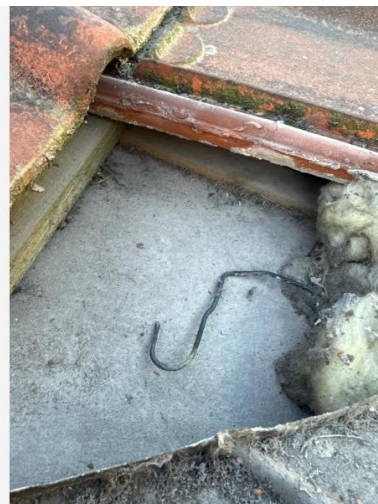
| Fiche 2: Onderdak type Menuiserie..... | 18 |

Het asbestmateriaal valt onder de mijlpaal van 2040.

| Eindbeoordeling materiaalrisico | Verhoogd materiaalrisico en/of verhoogde kans op vezelvrijgave |

| Gebondenheid | Categorie 1: hechtgebonden in oorsprong |
| Asbestsoort (vezeltype) | Crocidoliet aanwezig |
| Asbestconcentratie | Laag (< 50%) |
| Afschermingsgraad van het gehele materiaal | Geheel of deels vrij aan de buitenlucht |
| Toestand van het materiaal | Matig beschadigd, matig verweerd |

| Beschrijving | Onderdak type Menuiserite |
| Asbestmateriaal | Plaat, paneel, tablet - Type Menuiserite |
| Eenvoudig bereikbaar | <p>Nee</p> <ul style="list-style-type: none"><li>• Het asbestmateriaal is bedekt (uitgezonderd laag verf, coating, behang, kunststof, textiel) en het wegnemen van het bedekkende materiaal kan niet zonder het bedekkende materiaal te beschadigen.</li></ul> |

Maatregelen nemen

- Zorg voor een veilig beheer. Vermijd het beschadigen van het asbestmateriaal. Controleer de toestand jaarlijks op wijzigingen.

- Eenvoudige handelingen: mag via doe-het-zelf of door werknemer(s) met opleidingsattest eenvoudige handelingen  
Deze toepassing kan door een aannemer die over een opleidingsattest eenvoudige handelingen beschikt of door een particulier (doe-het-zelf), verwijderd worden indien er geen verhoogd risico op vrijgave van asbestvezels (max. concentratie 0,01 vezels/cm<sup>3</sup> - CODEX Art. VI.3-54) ontstaat en de toepassing voorafgaand wordt gefixeerd/bevochtigd; de individuele elementen zonder machinale werktuigen en zonder breken of gooien een voor een losgemaakt worden; en ten slotte in gesloten verpakking weggevoerd worden naar een erkend afvalpunt (recyclagepark).

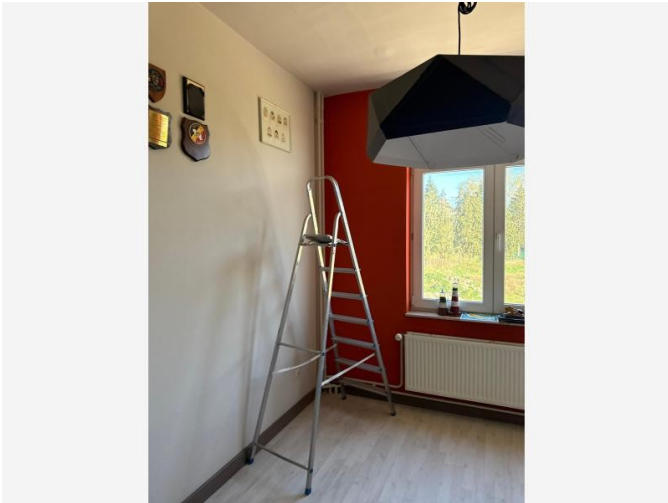
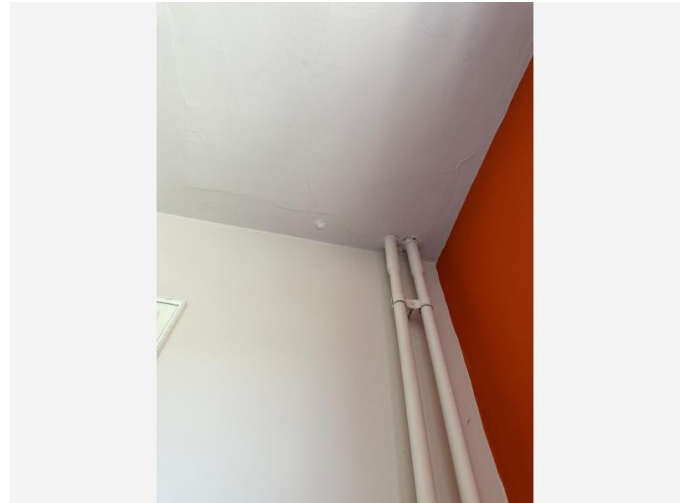
## Fiche 3: Pleisterwerk plafonds

Geen asbest

| # | Type | Referentie | Resultaat |
|---|---|---|---|
| 3.1 | Mengmonster | -2 | Geen asbest |

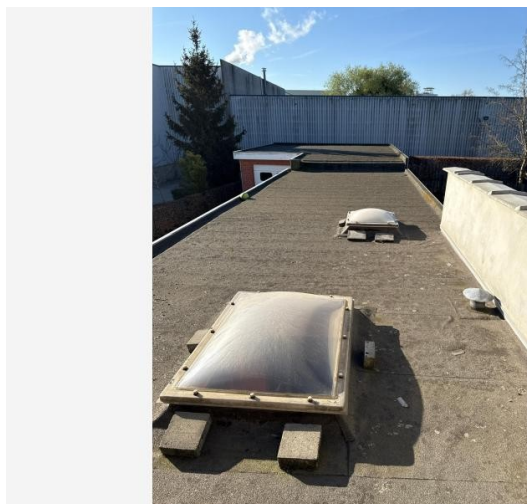
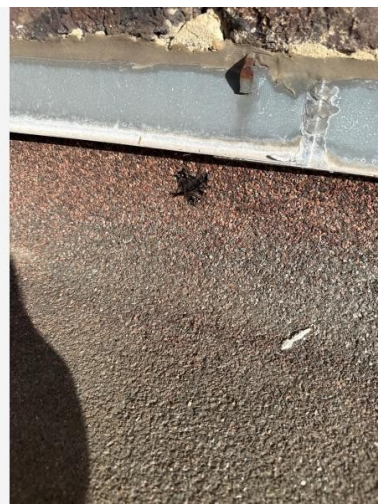
## Fiche 4: Roofing

Geen asbest

| # | Type | Referentie | Resultaat |
|---|---|---|---|
| 4.1 | Puntmonster | -4 | Geen asbest |

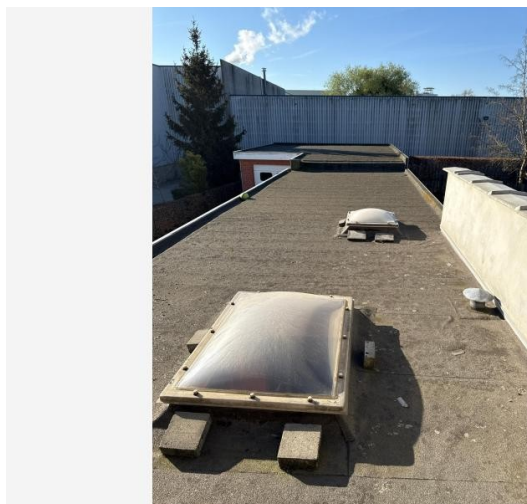
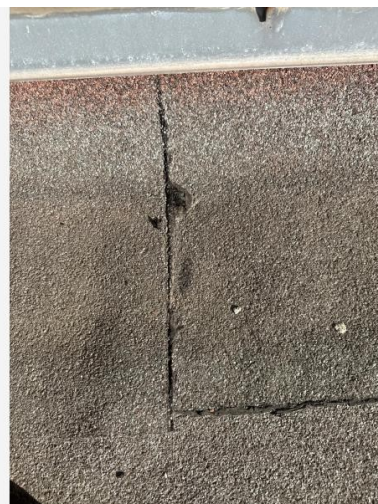
## Fiche 5: Bitumen

Geen asbest

| # | Type | Referentie | Resultaat |
|---|---|---|---|
| 5.1 | Puntmonster | -6 | Geen asbest |

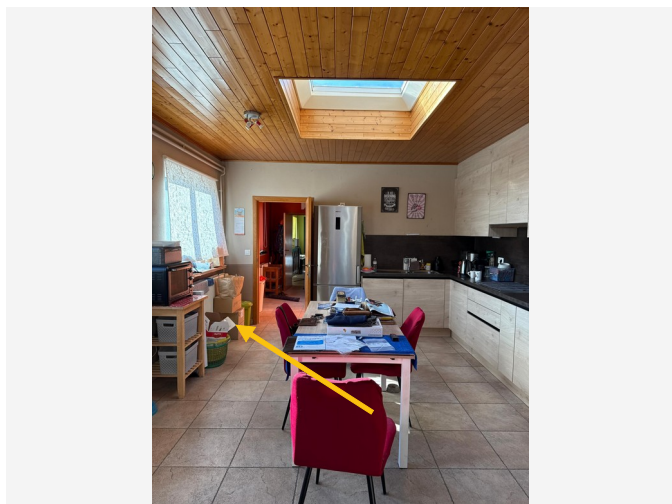
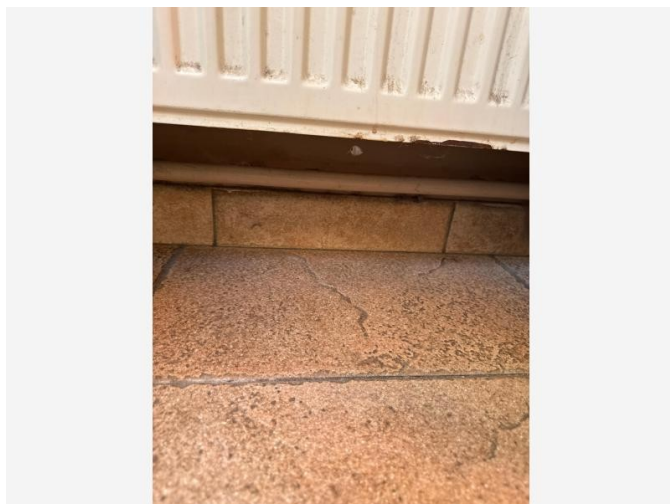
## Fiche 6: Pleisterwerk wanden

Geen asbest

| # | Type | Referentie | Resultaat |
|---|---|---|---|
| 6.1 | Mengmonster | -1 | Geen asbest |

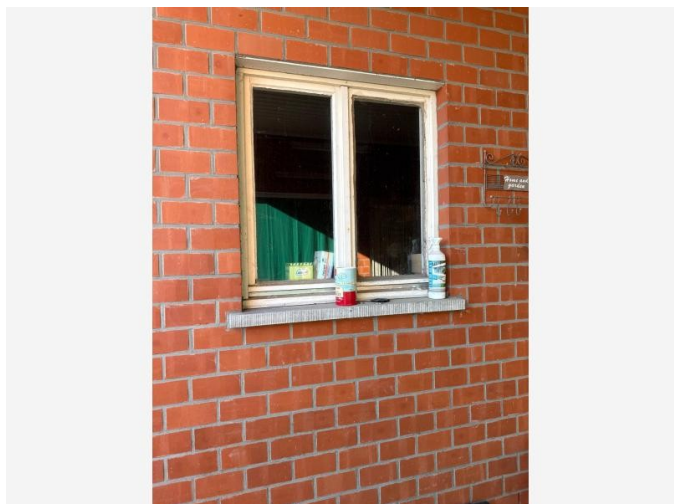
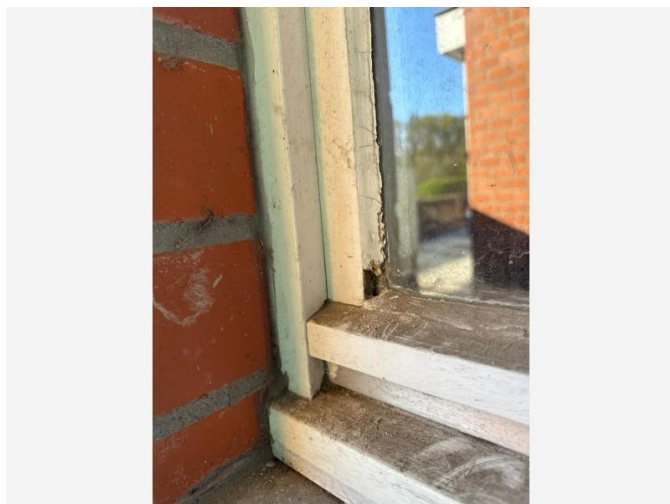
Geen asbest

| # | Type | Referentie | Resultaat |
|---|---|---|---|
| 7.1 | Puntmonster | -3 | Geen asbest |

| Beschrijving | Mastiek |
