# Asbestinventarisatetest

Joos Robijnslei 66, 2140 Antwerpen

Attestnummer : 20240508-001002.000

Uitgegeven op : 08.05.2024

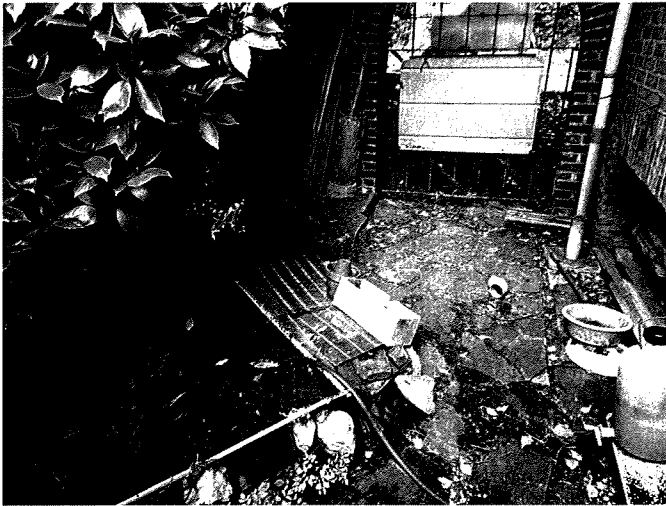
Het asbestmateriaal valt onder de mijlpaal van 2040.

**Dringend verwijderen**

Betreden en onderhoud van het dak en dakgoten kan leiden tot het verstoren van de toepassing waarbij asbestvezels zich kunnen verspreiden doorheen de nabije omgeving via luchtverplaatsing en via vasthechting aan kledij.

| Beschrijving | Bloembak in tuin |
| Opmerking | Asbestverdachte bloembak gesitueerd in de tuin naast de woning. |

- Verwijder het asbestafval.

- Eenvoudige handelingen: mag via doe-het-zelf of door werknemer(s) met opleidingsattest eenvoudige handelingen  
Volg de verwijderingsinstructies van de bron van het asbesthoudend afval op (zie bronfiche) en reinig voorzichtig de gecontamineerde zone door het slib manueel te verwijderen. Gebruik geen snel draaiend gereedschap of hoge drukreinigers. Volg de richtlijnen voor het verwijderen en afvoeren van asbesthoudend slib/afval strikt en correct op. <https://ovam.vlaanderen.be/wie-mag-wat-verwijderen>)

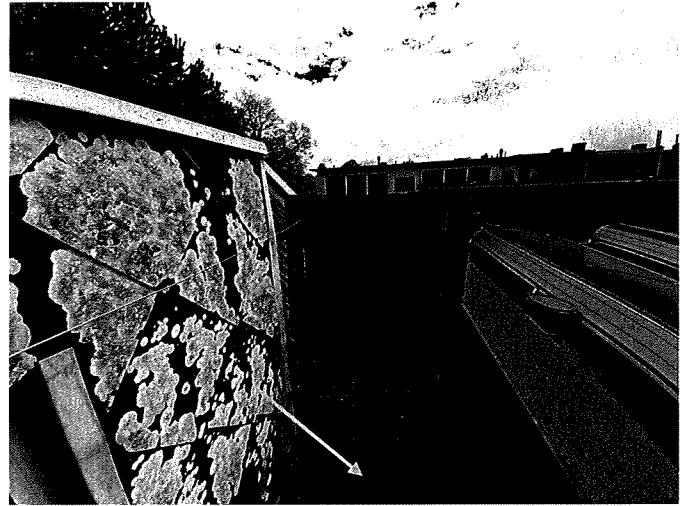
**Dringend verwijderen**

| Beschrijving | Slib in de dakgoten en op het plat dak |
| Bron van de resten | De buitenwanden van de dakkapellen zijn uitgevoerd in AC gevelleien. |
| Gebondenheid resten | Niet hecht |
| Opmerking | Asbestverdacht slib gesitueerd in de dakgoten en op het plat dak op V2 (aan de zolderverdieping) |

- Verwijder het asbestafval.

- Eenvoudige handelingen: mag via doe-het-zelf of door werknemer(s) met opleidingsattest eenvoudige handelingen  
Volg de verwijderingsinstructies van de bron van het asbesthoudend afval op (zie bronfiche) en reinig voorzichtig de gecontamineerde zone door het slib manueel te verwijderen. Gebruik geen snel draaiend gereedschap of hoge drukreinigers. Volg de richtlijnen voor het verwijderen en afvoeren van asbesthoudend slib/afval strikt en correct op. <https://ovam.vlaanderen.be/wie-mag-wat-verwijderen>

Volg de verwijderingsinstructies van de bron van het asbesthoudend afval op (zie bronfiche) en reinig voorzichtig de gecontamineerde zone door het slib manueel te verwijderen. Gebruik geen snel draaiend gereedschap of hoge drukreinigers. Volg de richtlijnen voor het verwijderen en afvoeren van asbesthoudend slib/afval strikt en correct op. <https://ovam.vlaanderen.be/wie-mag-wat-verwijderen>)

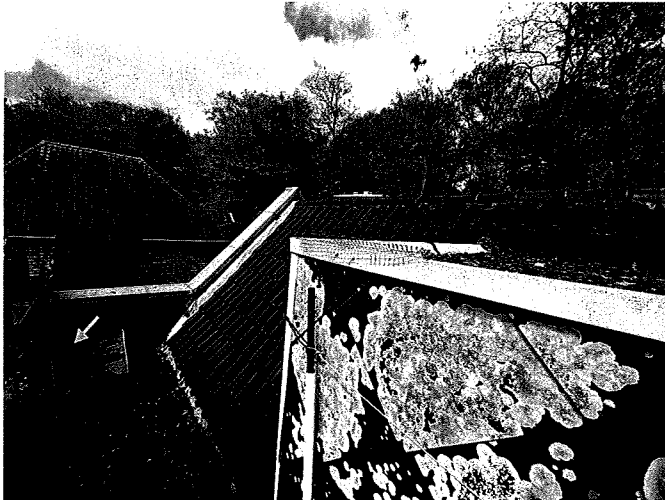
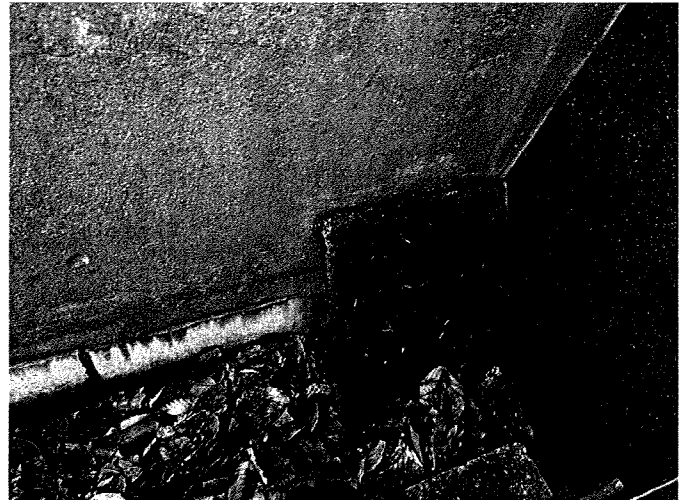
## Fiche 4: Fragmenten van gevelleien op plat dak V2

**Dringend verwijderen**

Elke activiteit die kan leiden tot het verstoren van de toepassing kan resulteren in een vrijgave van asbestvezels die zich kunnen verspreiden doorheen de nabije omgeving via luchtverplaatsing en via vasthechting aan kledij. Hergebruik van de toepassing.

| Beschrijving | Fragmenten van gevelleien op plat dak V2 |
| Bron van de resten | De buitenwanden van de dakkapellen zijn uitgevoerd in AC gevelleien. |

| <b>Opmerking</b> | Asbestverdachte restanten/fragmenten dan gevelleien ngesitueerd op het plat dak op V2. |

- Verwijder het asbestafval.

- Eenvoudige handelingen: mag via doe-het-zelf of door werknemer(s) met opleidingsattest eenvoudige handelingen  
Deze toepassing kan door een aannemer die over een opleidingsattest 'eenvoudige handelingen' beschikt of door een particulier (doe-het-zelf), verwijderd worden indien er geen verhoogd risico op vrijgave van asbestvezels (max. concentratie 0,01 vezels/cm<sup>3</sup> - CODEX Art. VI.3-54) ontstaat en de toepassing voorafgaand wordt gefixeerd/bevochtigd; de individuele elementen zonder machinale werktuigen en zonder breken of gooien één voor één losgemaakt worden; en ten slotte in gesloten verpakking weggevoerd worden naar een erkend afvalpunt (recyclagepark).

In de zone mogen geen derden en/of minderjarigen aanwezig zijn en moet elke betrokken persoon steeds gepaste persoonlijke beschermingsmiddelen (P3-gelaatsmasker + handschoenen) dragen.

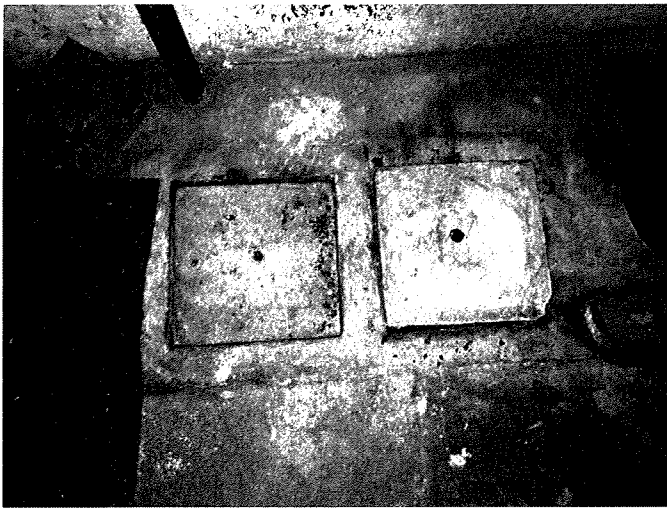
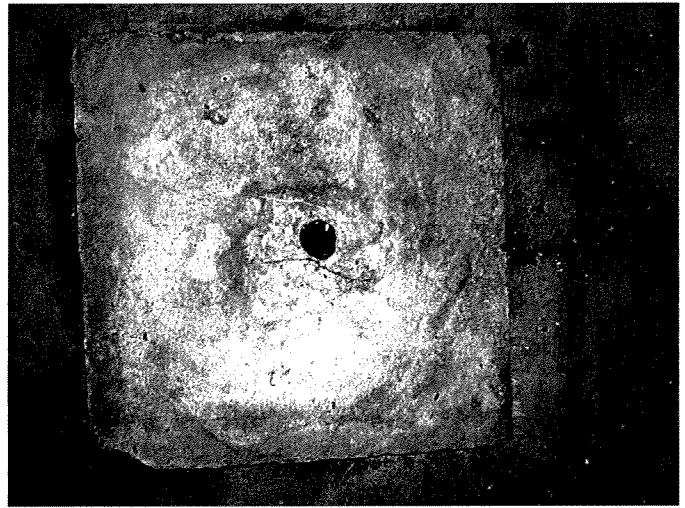
**Verwijderen**

| <b>Opmerking</b> | Asbestverdachte dekstenen op de rioleringsputjes in de garage. |

- Verwijder dit asbestmateriaal zo snel mogelijk. Volg de toestand goed op.

Deze toepassing kan door een aannemer die over een opleidingsattest 'eenvoudige handelingen' beschikt of door een particulier (doe-het-zelf), verwijderd worden indien er geen verhoogd risico op vrijgave van asbestvezels (max. concentratie  $0,01 \text{ vezels/cm}^3$  - CODEX Art. VI.3-54) ontstaat en de toepassing voorafgaand wordt gefixeerd/bevochtigd; de individuele elementen zonder machinale werktuigen en zonder breken of gooien één voor één losgemaakt worden; en ten slotte in gesloten verpakking weggevoerd worden naar een erkend afvalpunt (recyclagepark).

In de zone mogen geen derden en/of minderjarigen aanwezig zijn en moet elke betrokken persoon steeds gepaste persoonlijke beschermingsmiddelen (P3-gelaatsmasker + handschoenen) dragen.

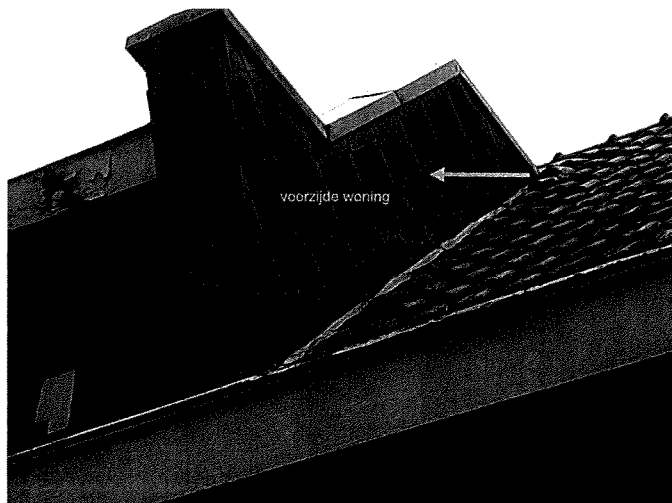
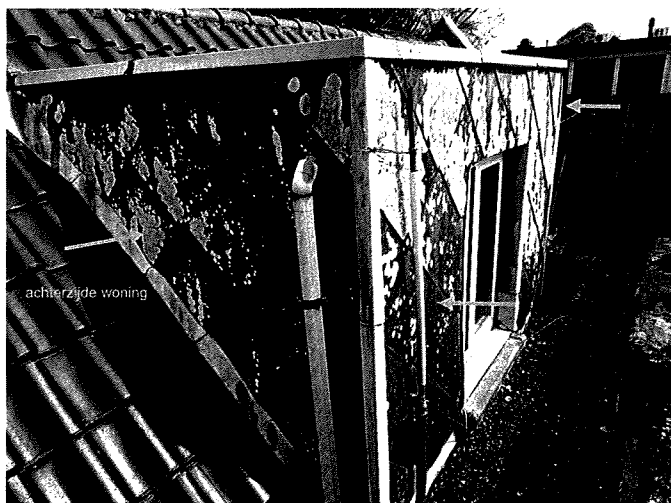
# Fiche 7: Gevelleien aan dakkapel voorzijde en achterzijde

| Opmerking | Asbestverdachte vezelcement gevelleien gesitueerd op de buitenschil (dakkapellen). Oppervlakte bij benadering. |

- Eenvoudige handelingen: mag via doe-het-zelf of door werknemer(s) met opleidingsattest eenvoudige handelingen  
Deze toepassing kan door een aannemer die over een opleidingsattest 'eenvoudige handelingen' beschikt of door een particulier (doe-het-zelf), verwijderd worden indien er geen verhoogd risico op vrijgave van asbestvezels (max. concentratie 0,01 vezels/cm<sup>3</sup> - CODEX Art. VI.3-54) ontstaat en de toepassing voorafgaand wordt gefixeerd/bevochtigd; de individuele elementen zonder machinale werktuigen en zonder breken of gooien één voor één losgemaakt worden; en ten slotte in gesloten verpakking weggevoerd worden naar een erkend afvalpunt (recyclagepark).
