Asbestinventarisatetest

Kasteelstraat 5, 8760 Meulebeke

Attestnummer : 20231228-000004.000

Uitgegeven op : 28.12.2023

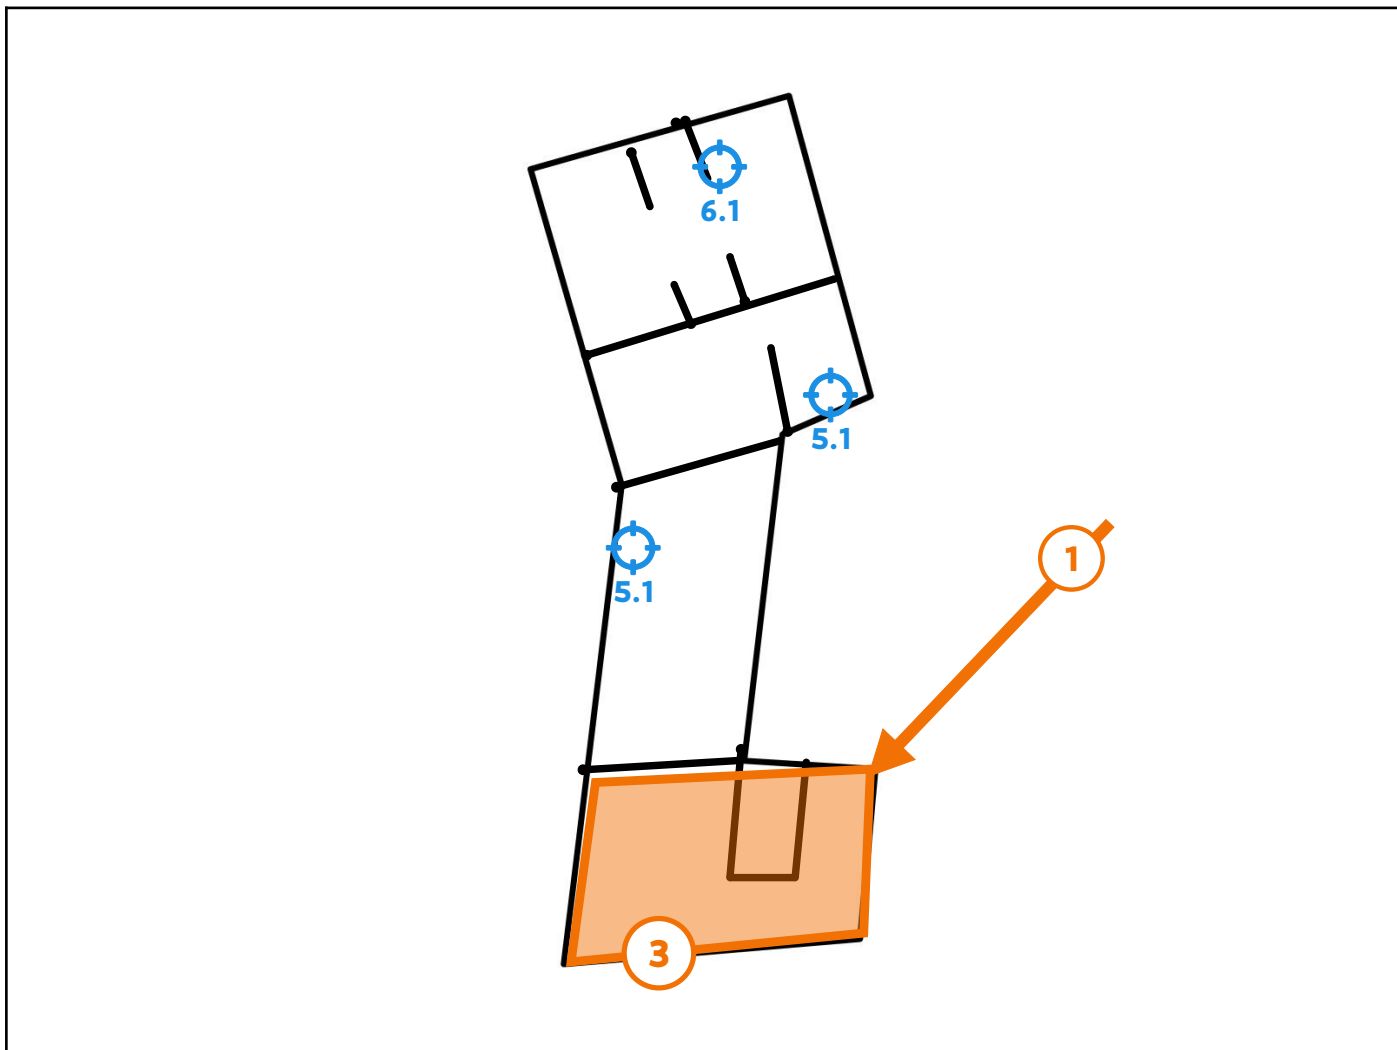
Plan 1.1: Hoofdgebouw plan gelijkvloers

Beschrijving	Type	Actie
1. 004 rookgasafvoer	Asbestmateriaal	Verwijderen
3. 003 onderdak	Asbestmateriaal	Maatregelen nemen
5. 001 pleisterwerk	Geen asbest	-
5.1 Code: 001 pleisterwerk wanden	Mengmonster	-
6. 002 valse wand	Geen asbest	-
6.1 Code: 002 valse wand	Puntmonster	-

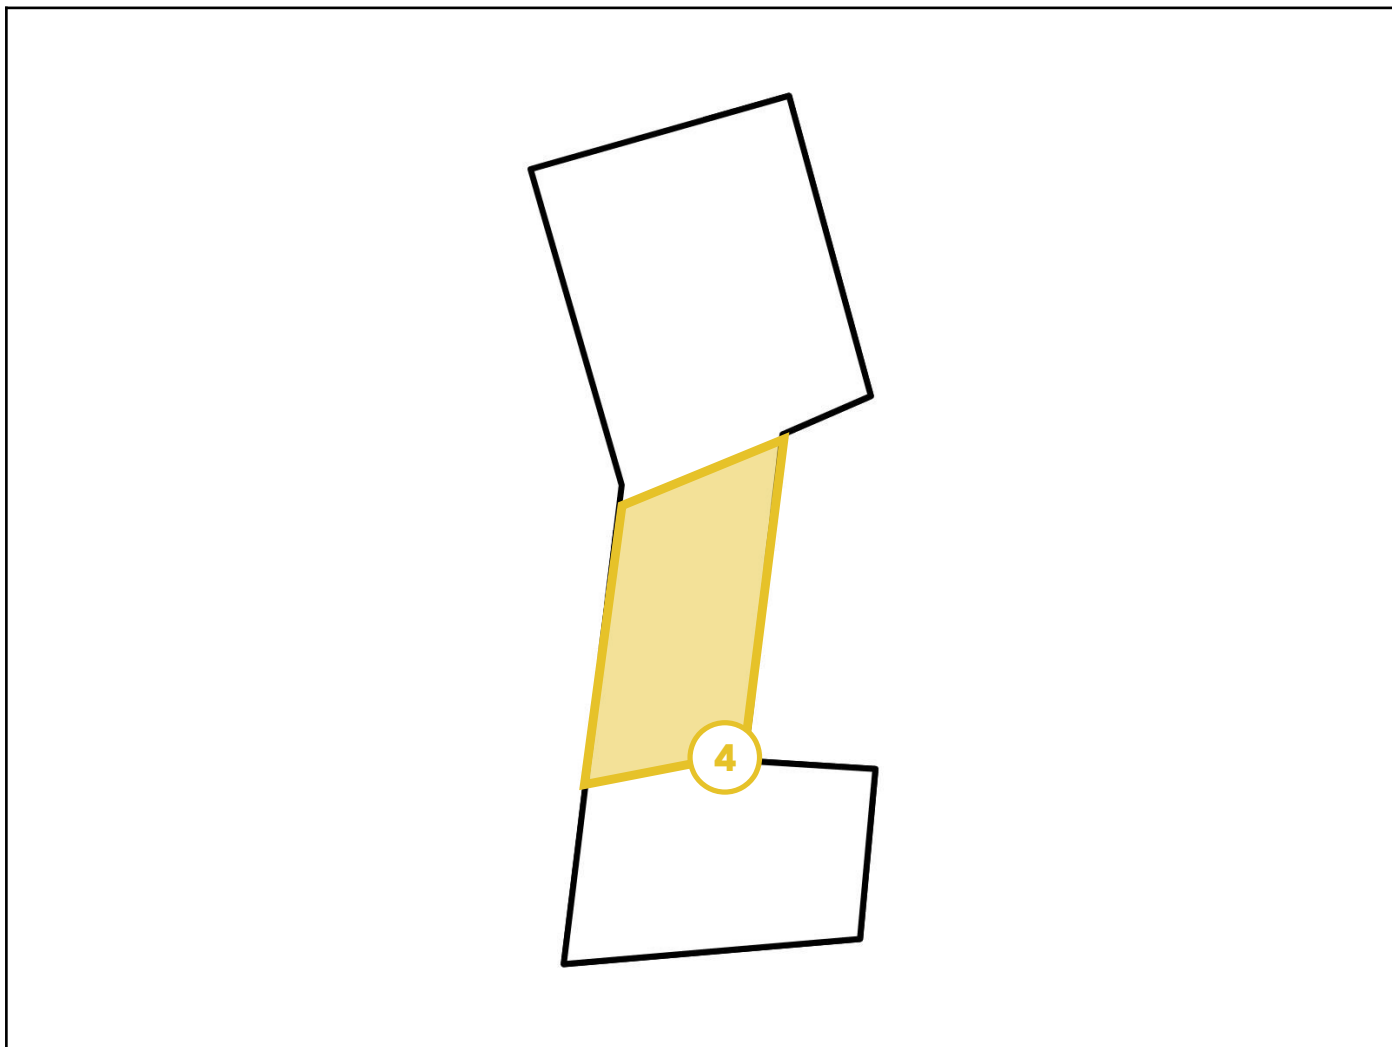
Plan 1.2: Hoofdgebouw plan 1e verdieping

Beschrijving	Type	Actie
4. 006 roofing	Asbestmateriaal	Zorgvuldig beheren

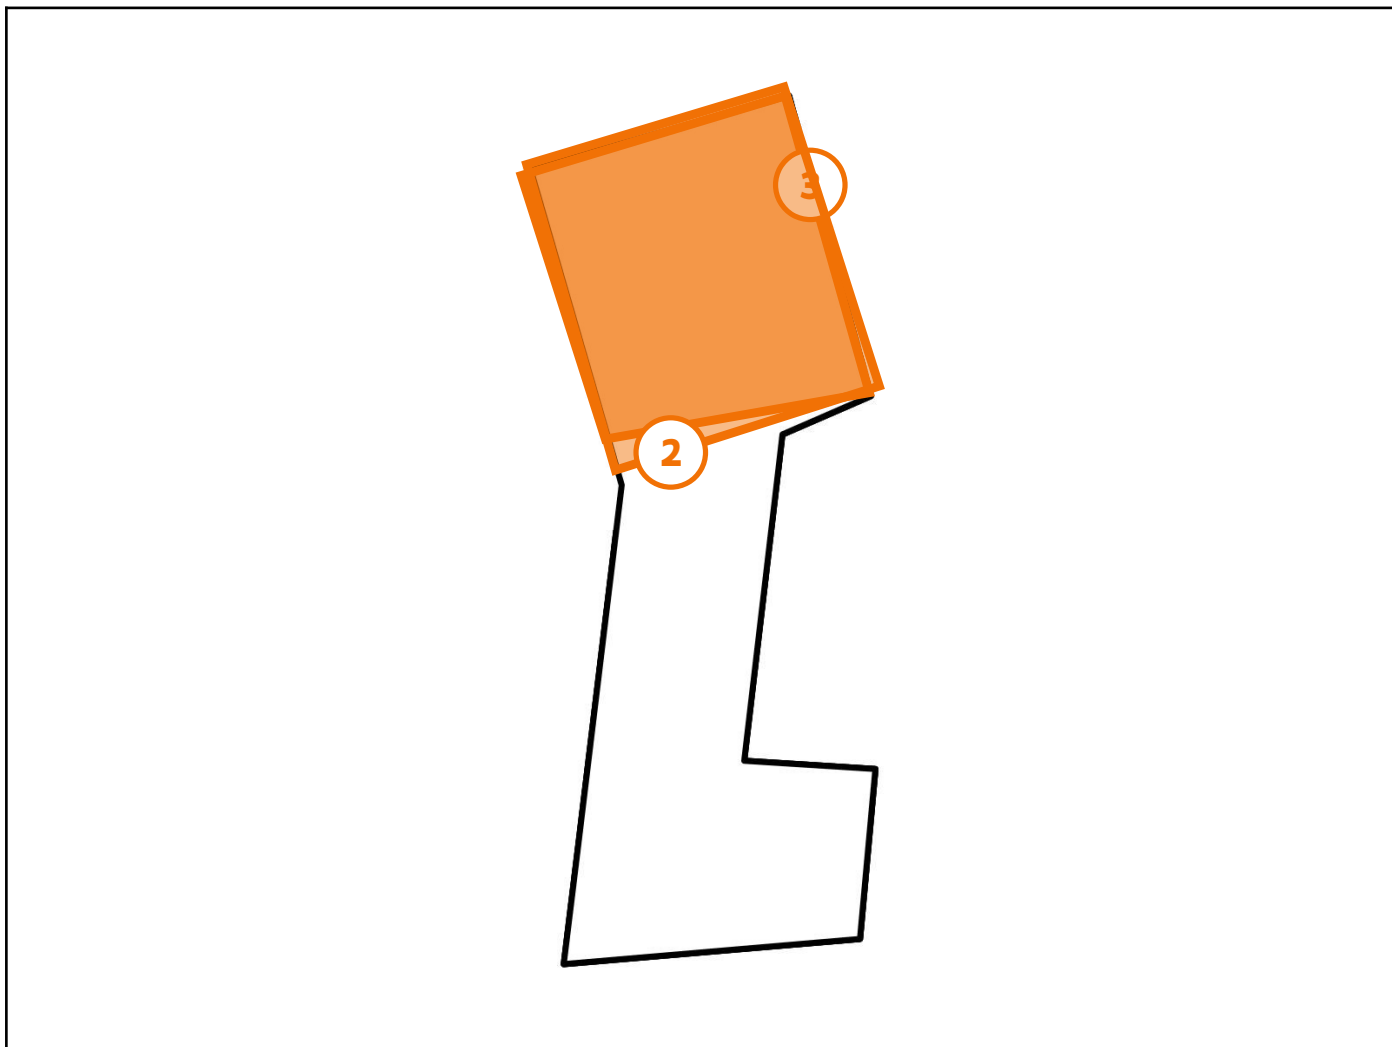
Plan 1.3: Hoofdgebouw plan zolder

Beschrijving	Type	Actie
2. 005 leien	Asbestmateriaal	Verwijderen
3. 003 onderdak	Asbestmateriaal	Maatregelen nemen

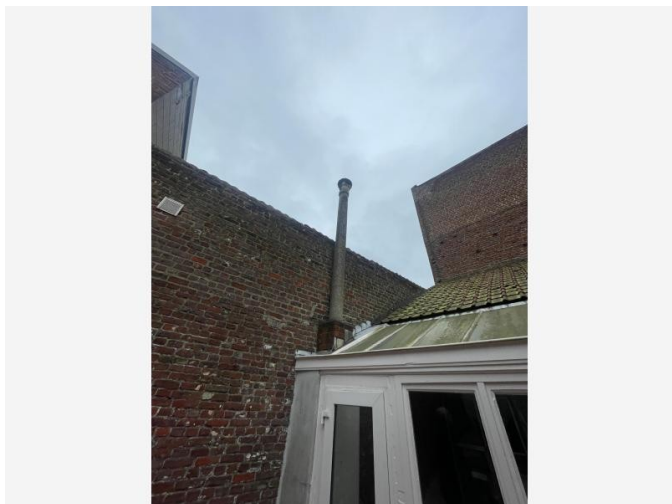
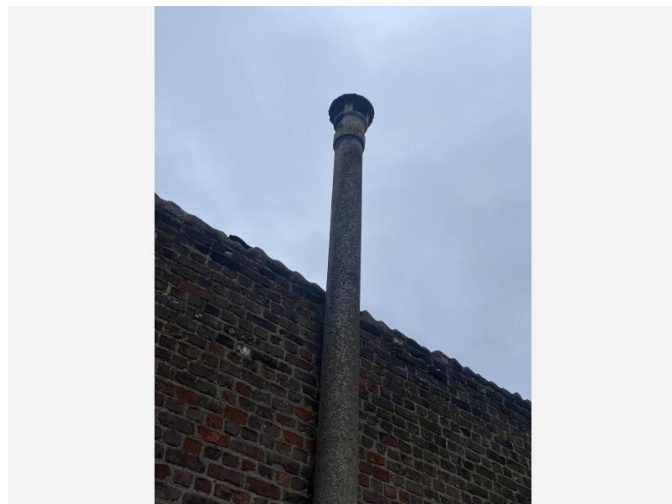
Het asbestmateriaal valt onder de mijlpaal van 2034.

Eindbeoordeling materiaalrisico	Laag materiaalrisico en/of verlaagde kans op vezelvrijgave
---------------------------------	--

Gebondenheid	Categorie 1: hechtgebonden in oorsprong
Asbestsoort (vezeltype)	Crocidoliet aanwezig
Asbestconcentratie	Laag (< 50%)
Afschermingsgraad van het gehele materiaal	Geheel of deels vrij aan de buitenlucht
Toestand van het materiaal	Licht beschadigd, licht verweerd. Intact materiaal type Pical – asbestboard of categorie III 'gebondenheid'

Beschrijving	004 rookgasafvoer
Omgeving	Buiten
Primaire drager	Wand buitenschil
Asbestmateriaal	Rookgaskanaal
Bindmiddel van asbestmateriaal	Cement
Gebondenheid op basis van bindmiddel	Hecht
Hoeveelheid (lengte - omtrek - dikte - aantal)	• 2,50 m - 20,00 cm - 1,00 cm - 1 stuk
Totaal volume	0,005 m ³
Eenvoudig bereikbaar	Ja

- Zorg voor een veilig beheer. Vermijd het beschadigen van het asbestmateriaal. Controleer de toestand jaarlijks op wijzigingen.
- Verwijder dit asbestmateriaal zo snel mogelijk. Volg de toestand goed op.

- Eenvoudige handelingen: mag via doe-het-zelf of door werknemer(s) met opleidingsattest eenvoudige handelingen
Men dient de buis in zijn geheel te verwijderen.
- Eenvoudige handelingen: enkel door erkend asbestverwijderaar
Indien men deze niet in zijn geheel kan verwijderen dient men een erkende verwijderaar aan te stellen.

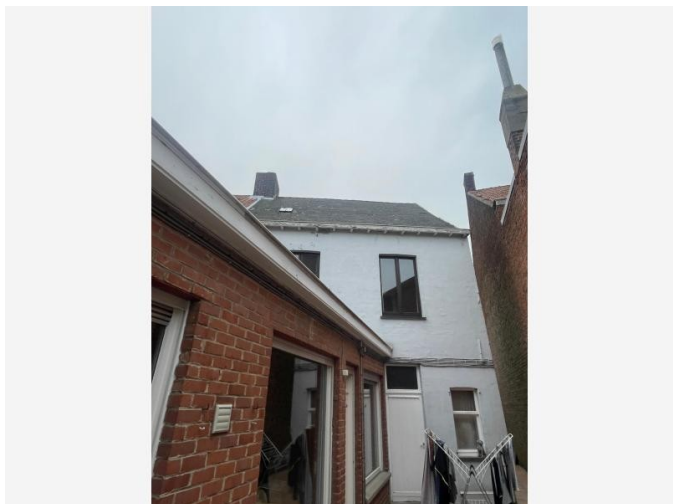
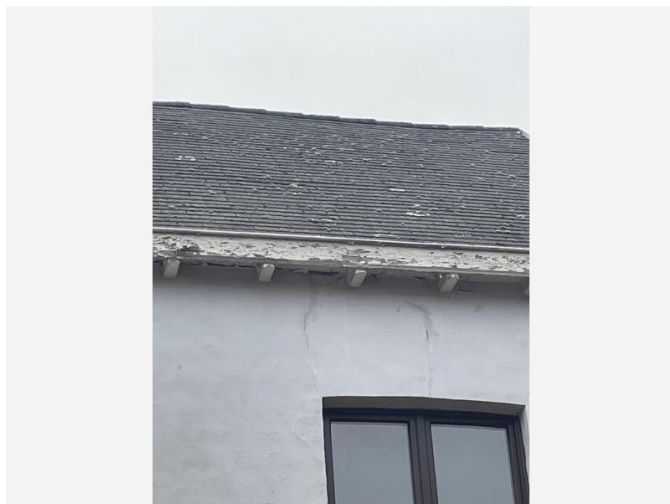
Het asbestmateriaal valt onder de mijlpaal van 2034.

Eindbeoordeling materiaalrisico	Verhoogd materiaalrisico en/of verhoogde kans op vezelvrijgave
---------------------------------	--

Gebondenheid	Categorie 1: hechtgebonden in oorsprong
Asbestsoort (vezeltype)	Crocidoliet aanwezig
Asbestconcentratie	Laag (< 50%)
Afschermingsgraad van het gehele materiaal	Geheel of deels vrij aan de buitenlucht
Toestand van het materiaal	Matig beschadigd, matig verweerd

Beschrijving	005 leien
Omgeving	Buiten
Primaire drager	Schuin dak
Asbestmateriaal	Dak- en gevelbekleding - Lei, shingle
Bindmiddel van asbestmateriaal	Cement
Gebondenheid op basis van bindmiddel	Hecht
Hoeveelheid (oppervlakte - aantal)	• 95,00 m ² - 1 stuk
Totale oppervlakte	95,00 m ²
Eenvoudig bereikbaar	Ja
Bevestigingswijze	• Genageld, geniet
Identificatiemethode	Vaststelling zonder monsternamen

- Zorg voor een veilig beheer. Vermijd het beschadigen van het asbestmateriaal. Controleer de toestand jaarlijks op wijzigingen.
- Verwijder dit asbestmateriaal zo snel mogelijk. Volg de toestand goed op.

- Eenvoudige handelingen: mag via doe-het-zelf of door werknemer(s) met opleidingsattest eenvoudige handelingen
Men dient de leien op zijn geheel te verwijderen.

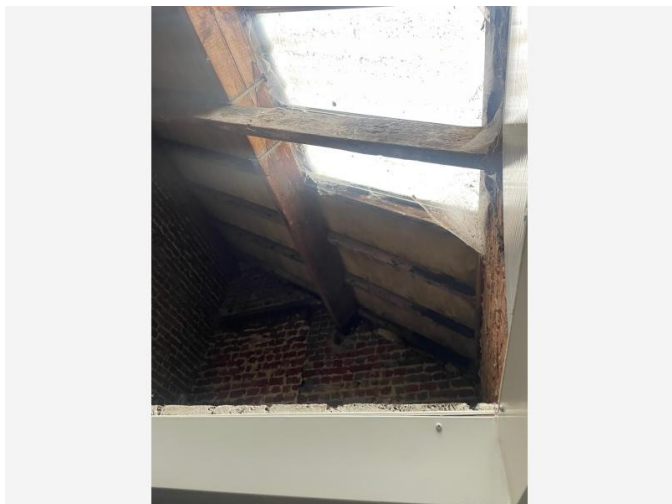
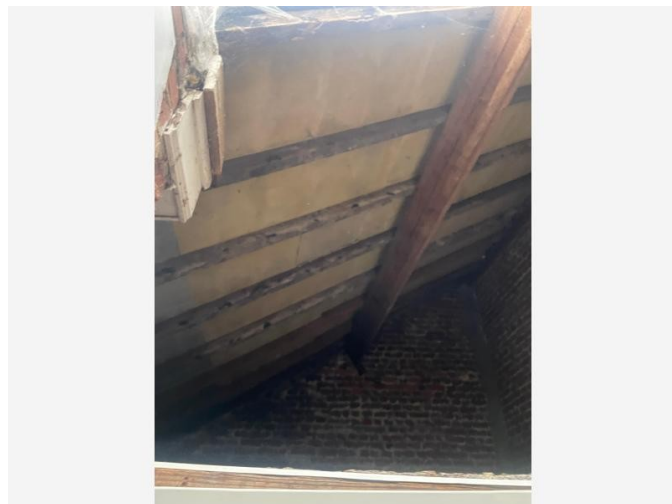
Het asbestmateriaal valt onder de mijlpaal van 2040.

De onderdakplaten van de woning waren grotendeels bedekt met isolatie, in het bijgebouw niet.

Eindbeoordeling materiaalrisico	Verhoogd materiaalrisico en/of verhoogde kans op vezelvrijgave
---------------------------------	--

Gebondenheid	Categorie 1: hechtgebonden in oorsprong
Asbestsoort (vezeltype)	Crocidoliet aanwezig
Asbestconcentratie	Laag (< 50%)
Afschermingsgraad van het gehele materiaal	Geheel of deels (ook) vrij aan de binnenlucht
Toestand van het materiaal	Licht beschadigd, licht verweerd. Intact materiaal type Pical – asbestboard of categorie III 'gebondenheid'

Beschrijving	003 onderdak
Omgeving	Binnen
Primaire drager	Schuin dak
Asbestmateriaal	Plaat, paneel, tablet - Type Menuiserite
Bindmiddel van asbestmateriaal	Cement
Gebondenheid op basis van bindmiddel	Hecht
Hoeveelheid (oppervlakte - dikte - aantal)	• 110,00 m ² - 0,40 cm - 1 stuk
Totaal volume	0,44 m ³

Eenvoudig bereikbaar	Nee <ul style="list-style-type: none">Het asbestmateriaal is bedekt (uitgezonderd laag verf, coating, behang, kunststof, textiel) en het wegnemen van het bedekkende materiaal kan niet zonder het bedekkende materiaal te beschadigen.
Bevestigingswijze	<ul style="list-style-type: none">Genageld, geniet
Identificatiemethode	Vaststelling zonder monsternamen
Destructieve handeling voor identificatie	Nee
Opmerking	Zowel de woning als het bijgebouw hadden een asbestverdacht onderdak

- Zorg voor een veilig beheer. Vermijd het beschadigen van het asbestmateriaal. Controleer de toestand jaarlijks op wijzigingen.

- Eenvoudige handelingen: mag via doe-het-zelf of door werknemer(s) met opleidingsattest eenvoudige handelingen
De onderdakplaten dienen op hun geheel verwijderd te worden.

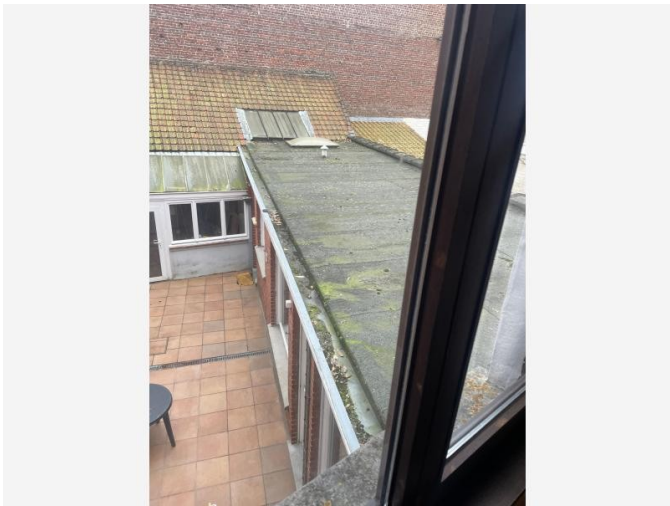
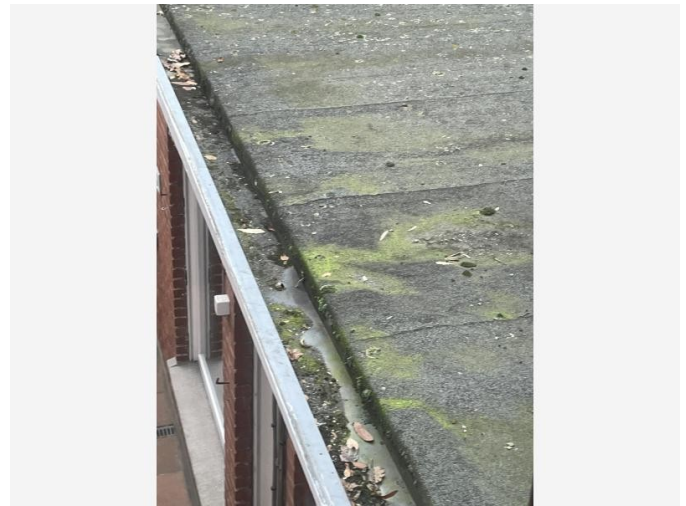
Het asbestmateriaal valt onder de mijlpaal van 2040.

Eindbeoordeling materiaalrisico	Laag materiaalrisico en/of verlaagde kans op vezelvrijgave
---------------------------------	--

Gebondenheid	Categorie 1: hechtgebonden in oorsprong
Asbestsoort (vezeltype)	Alleen chrysotiel
Asbestconcentratie	Laag (< 50%)
Afschermingsgraad van het gehele materiaal	Geheel of deels vrij aan de buitenlucht
Toestand van het materiaal	Licht beschadigd, licht verweerd. Intact materiaal type Pical – asbestboard of categorie III 'gebondenheid'

Beschrijving	006 roofing
Omgeving	Buiten
Primaire drager	Plat dak
Asbestmateriaal	Dak- en gevelbekleding - Roofing
Bindmiddel van asbestmateriaal	Bitumen (roofing, teer, asfalt)
Gebondenheid op basis van bindmiddel	Hecht
Hoeveelheid (oppervlakte - aantal)	<ul style="list-style-type: none">• 40,00 m² - 1 stuk
Totale oppervlakte	40,00 m ²
Eenvoudig bereikbaar	Ja
Bevestigingswijze	<ul style="list-style-type: none">• Verlijmd, ingegoten, versmeerd

Identificatiemethode	Vaststelling zonder monstername Motivatie: Groot risico op structurele gevolgschade (lekschade, werking installatie,...)
Destructieve handeling voor identificatie	Nee
Opmerking	Er werd geen staal genomen om eventuele schade of lekken te voorkomen. Bij renovatie- of sloopwerken dient men dit te controleren.

- Zorg voor een veilig beheer. Vermijd het beschadigen van het asbestmateriaal. Controleer de toestand jaarlijks op wijzigingen.

- Eenvoudige handelingen: enkel door erkend asbestverwijderaar
Dient door een erkende verwijderaar verwijderd te worden.

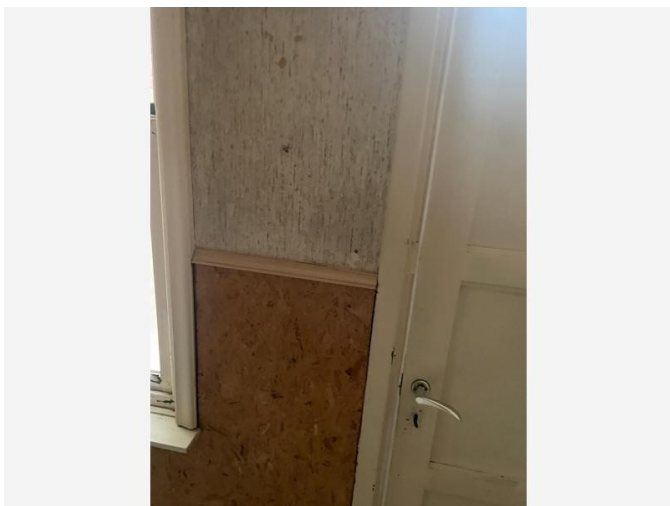
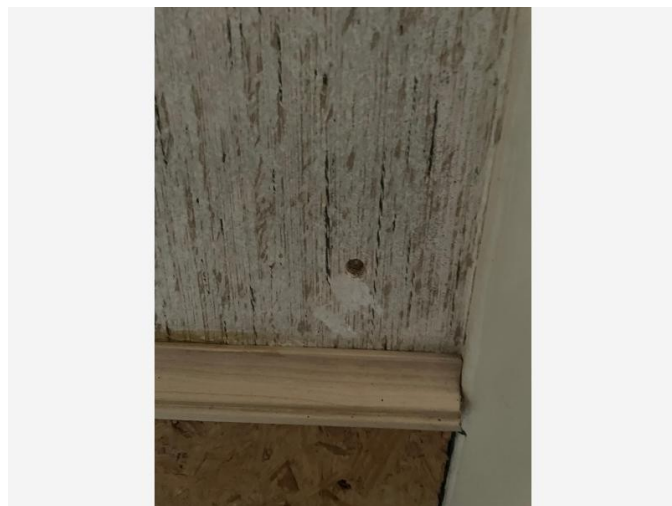
Geen asbest

#	Type	Referentie	Resultaat
5.1	Mengmonster	001 pleisterwerk wanden	Geen asbest

Beschrijving	001 pleisterwerk
Omgeving	Binnen
Primaire drager	Binnenwand
Bindmiddel van materiaal	Gips - kalk

Gebondenheid op basis van bindmiddel	Niet-hechtgebonden
Hoeveelheid (oppervlakte - dikte - aantal)	• 68,00 m ² - 0,50 cm - 1 stuk
Totaal volume	0,34 m ³
Identificatiemethode	Vaststelling met monsternamen
Destructieve handeling voor identificatie	Ja
Opmerking	Wand: hal & keuken Plafond: geen pleisterwerk aanwezig De hoeveelheid is een indicatie

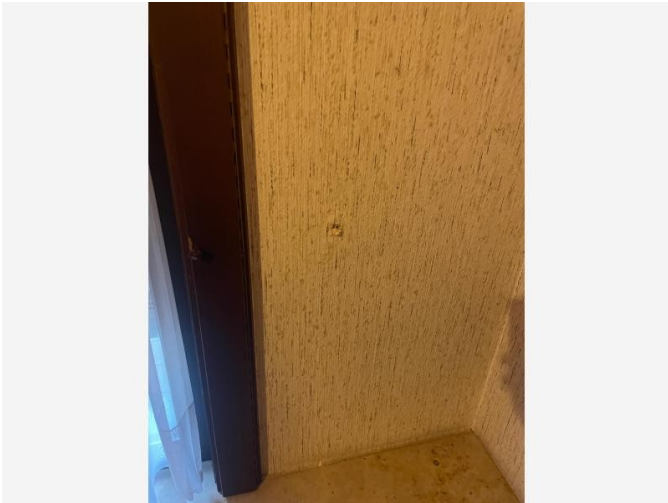
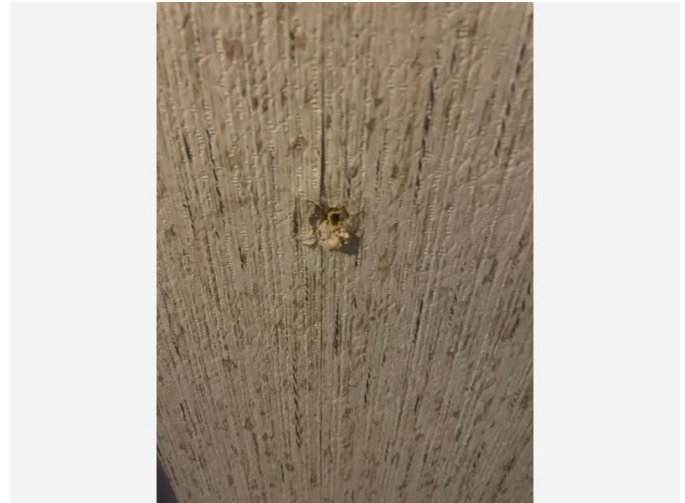
Geen asbest

#	Type	Referentie	Resultaat
6.1	Puntmonster	002 valse wand	Geen asbest

Beschrijving	002 valse wand
Omgeving	Binnen
Primaire drager	Binnenwand
Bindmiddel van materiaal	Gips - kalk

Gebondenheid op basis van bindmiddel	Niet-hechtgebonden
Hoeveelheid (oppervlakte - dikte - aantal)	• 30,00 m ² - 0,50 cm - 1 stuk
Totaal volume	0,15 m ³
Identificatiemethode	Vaststelling met monstername
Destructieve handeling voor identificatie	Ja
Opmerking	Er was een valse wand aanwezig die vaak in herenhuizen voorkomt na staalname was deze niet asbesthoudend.
