# Asbestinventarisatetest

Lakensestraat 23/B001, 1853 Grimbergen

Attestnummer : **20240419-000164.000**

Uitgegeven op : **19.04.2024**

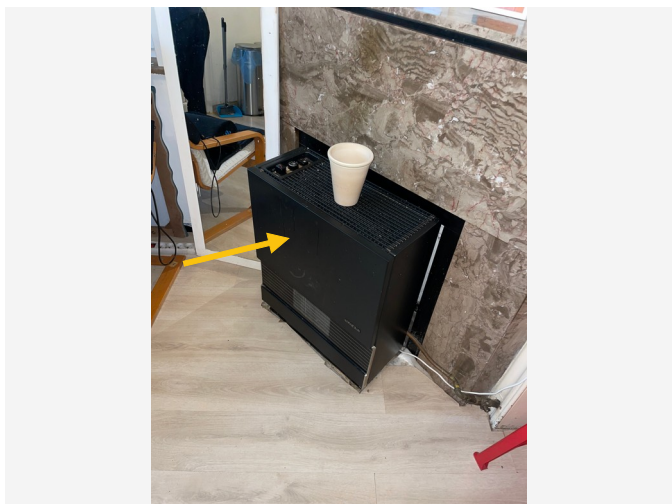
Langs buitenzijde geen asbestverdachte materialen vast te stellen. Mogelijks binnenin asbesthoudend materiaal aanwezig. Destructief onderzoek is noodzakelijk.

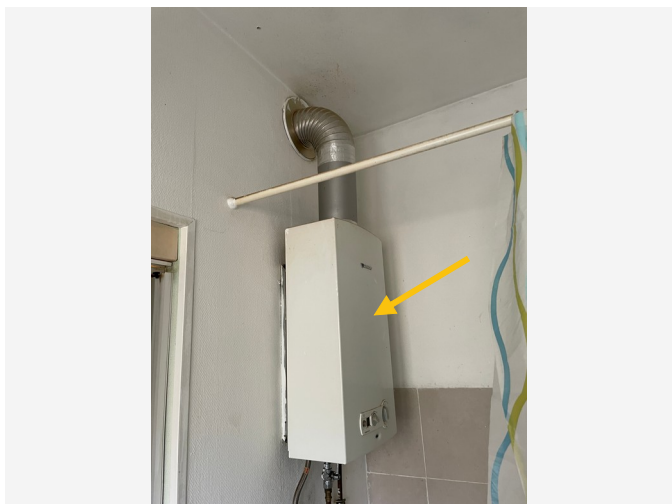
Bouwjaar wandketel onbekend. Langs buitenzijde geen asbestverdachte materialen vast te stellen. Mogelijks binnenin asbesthoudend materiaal aanwezig. Destructief onderzoek is noodzakelijk.

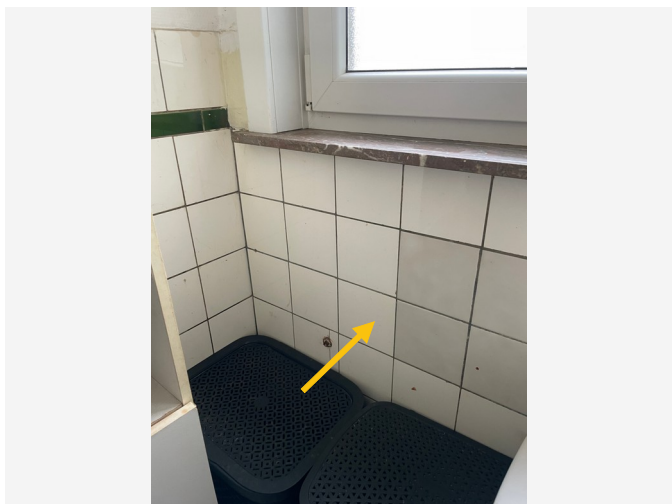
Tegellijm is nergens vast te stellen: geen schade aan tegels. Geen monsternamen mogelijk. Mogelijks (oudere) asbesthoudende tegellijm aanwezig achter tegels in keuken en badkamer. Destructief onderzoek is noodzakelijk om achterliggende lagen te analyseren.

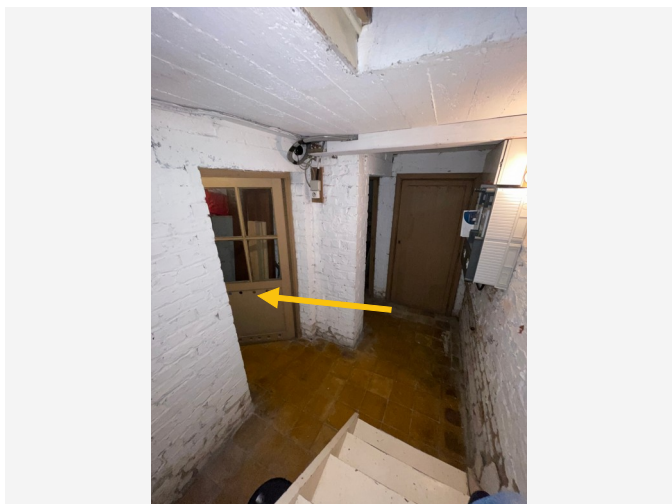
Kelder, horende bij het appartement, werd onderzocht: geen asbestverdachte materialen vast te stellen.

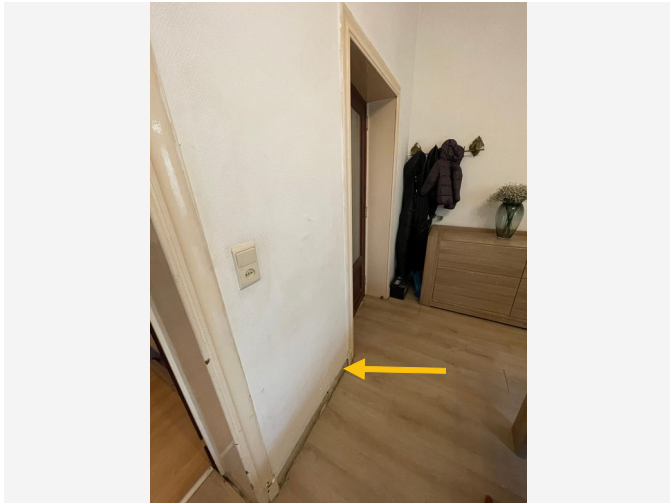
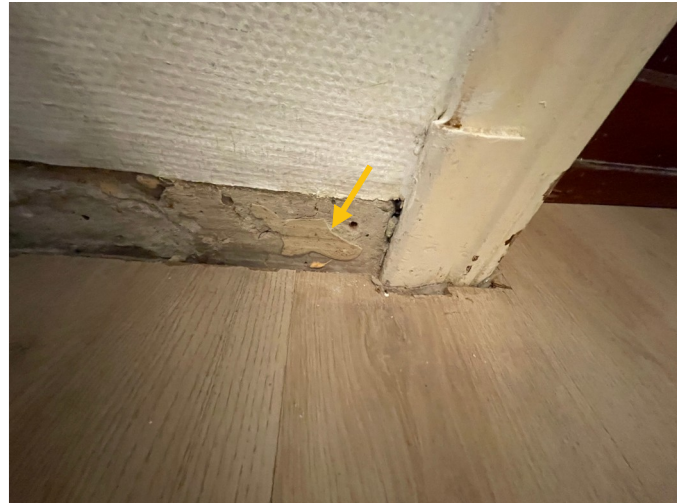
## Fiche 5: Tegellijm plinten - Eetplaats

Geen asbest

| Opmerking | Slechts op 1 plaats mogelijkheid tot het nemen van een monster: puntmonster. Hoeveelheid is een inschatting. |

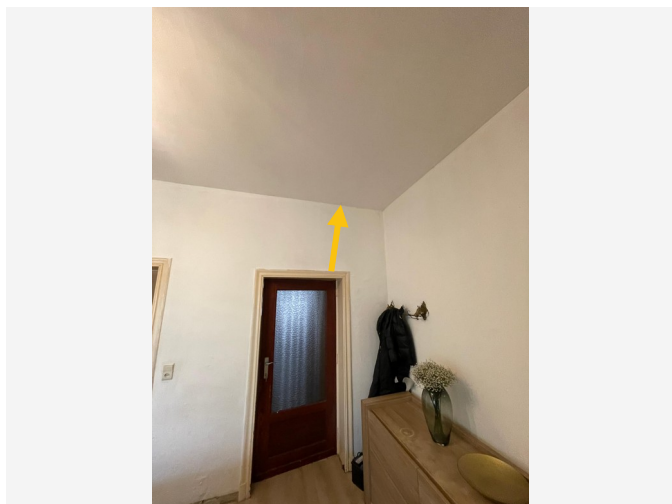
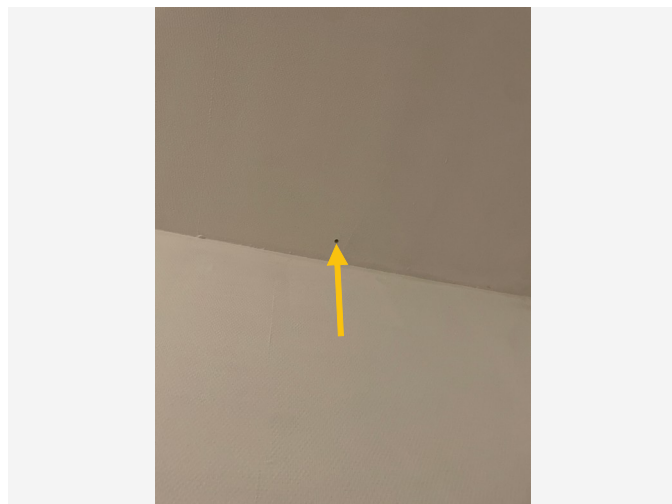
## Fiche 6: Pleisterwerk plafond

Geen asbest

| Opmerking | Monsters genomen in slaapkamer, inkom/eetplaats en badkamer. Geen aparte stookruimte aanwezig. Dun laagje pleisterwerk op gipsplaten in slaapkamer en eetplaats/inkom. Hoeveelheid is een inschatting. |

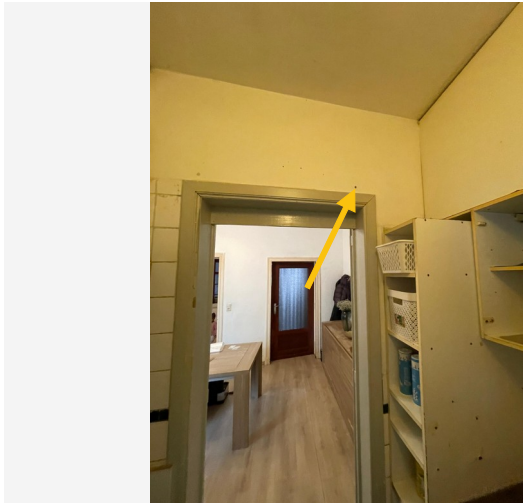
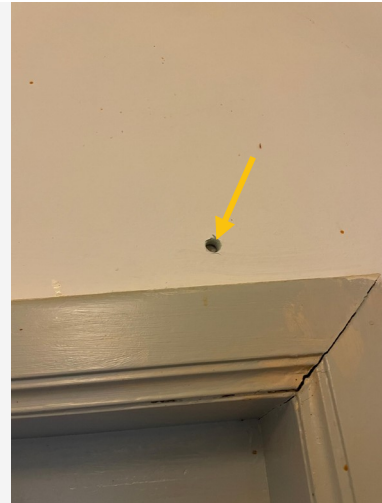
## Fiche 7: Pleisterwerk muren

Geen asbest

| Opmerking | Monsters genomen in slaapkamer, eetplaats/inkom en keuken. Geen aparte stookruimte aanwezig. Hoeveelheid is een inschatting. |
