Asbestinventarisatetest

Stadswaag 15/0001, 3930 Hamont-Achel

Attestnummer : 20240223-000066.000

Uitgegeven op : 23.02.2024

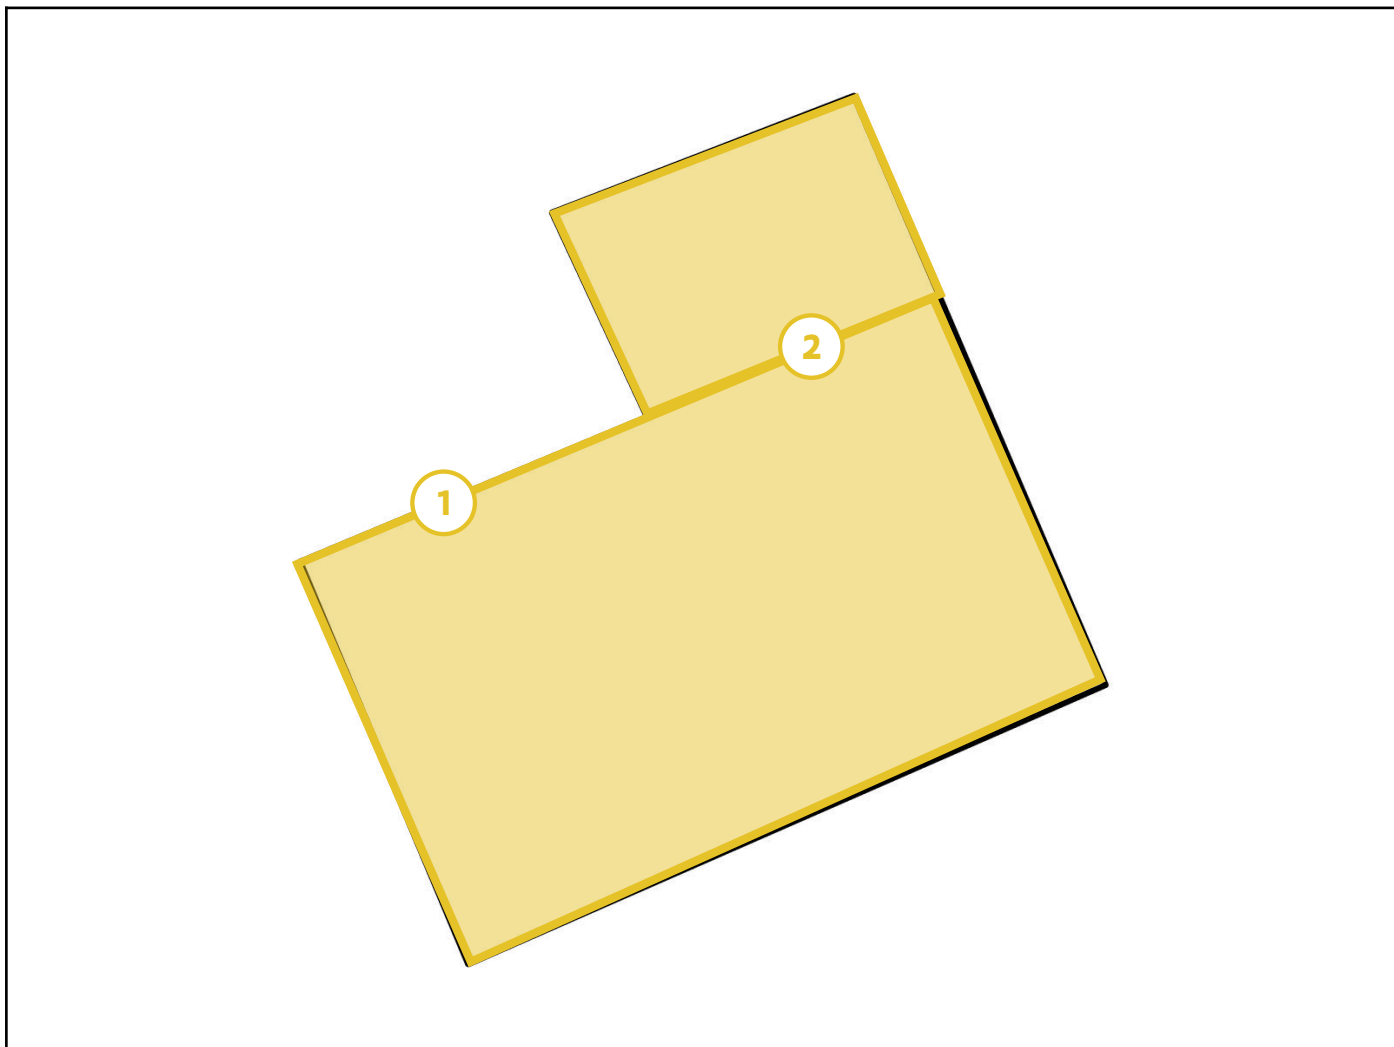
Plan 2.1: Bijgebouw plan

| Beschrijving | Type | Actie |
|---|---|---|
| 1. Roofing | Asbestmateriaal | Zorgvuldig beheren |
| 2. Shingle-bitumen | Asbestmateriaal | Zorgvuldig beheren |

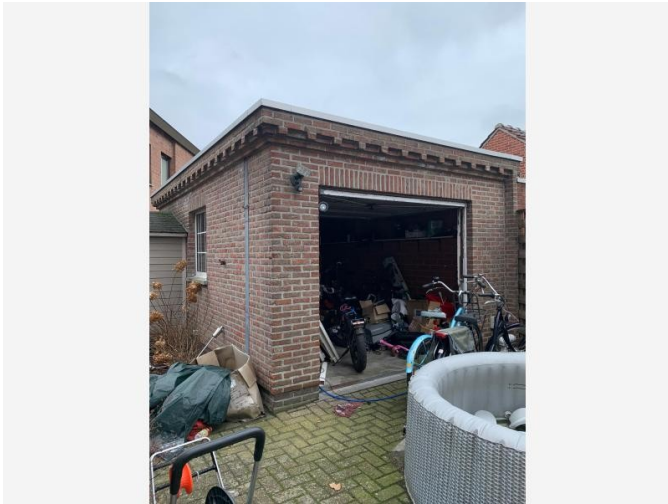
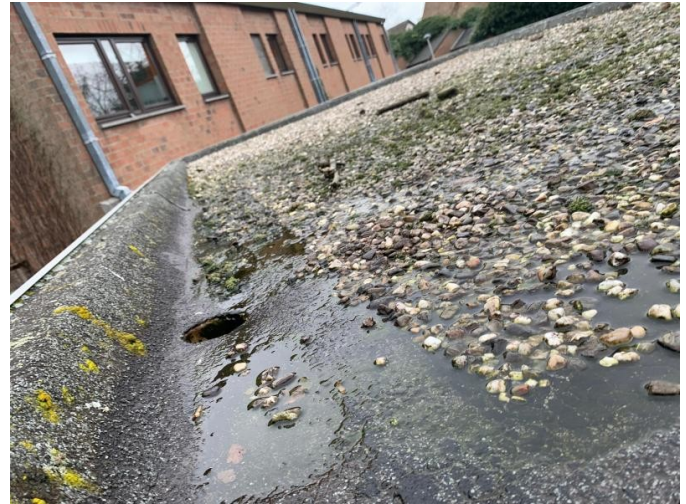
Het asbestmateriaal valt onder de mijlpaal van 2040.

Er is geen staal genomen om structurele schade te voorkomen, lekkages.

| Eindbeoordeling materiaalrisico | Laag materiaalrisico en/of verlaagde kans op vezelvrijgave |

| Asbestsoort (vezeltype) | Crocidoliet aanwezig |
| Toestand van het materiaal | Licht beschadigd, licht verweerd. Intact materiaal type Pical – asbestboard of categorie III 'gebondenheid' |

| Beschrijving | Roofing |
| Asbestmateriaal | Dak- en gevelbekleding - Roofing |

- Zorg voor een veilig beheer. Vermijd het beschadigen van het asbestmateriaal. Controleer de toestand jaarlijks op wijzigingen.

- Eenvoudige handelingen: mag via doe-het-zelf of door werknemer(s) met opleidingsattest eenvoudige handelingen

Het is sterk aan te raden om alvorens de verwijdering van de roofing een staal te nemen tot aan de kern.

Men mag deze hechtgebonden toepassing in buitenlucht zelf verwijderen.

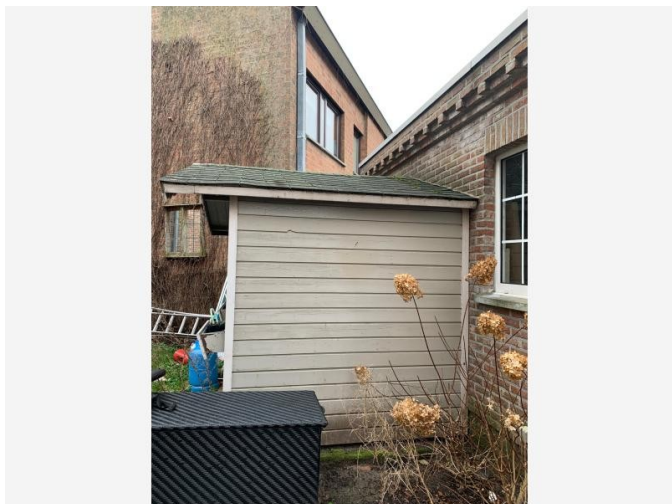
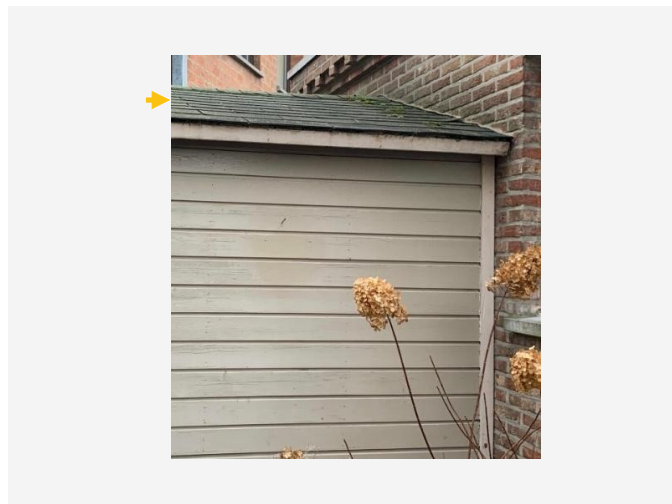
Het asbestmateriaal valt onder de mijlpaal van 2040.

| Eindbeoordeling materiaalrisico | Laag materiaalrisico en/of verlaagde kans op vezelvrijgave |

| Asbestsoort (vezeltype) | Crocidoliet aanwezig |
| Toestand van het materiaal | Onbeschadigd, niet verweerd |

| Beschrijving | Shingle-bitumen |
| Asbestmateriaal | Dak- en gevelbekleding - Lei, shingle |

- Zorg voor een veilig beheer. Vermijd het beschadigen van het asbestmateriaal. Controleer de toestand jaarlijks op wijzigingen.

- Eenvoudige handelingen: mag via doe-het-zelf of door werknemer(s) met opleidingsattest eenvoudige handelingen
Het is sterk aan te raden om alvorens de verwijdering van de shingles een staal te nemen .
Men kan zelf een staal nemen en dit staal opsturen naar een erkend LABO.
Door dit staal kan men het tegendeel bewijzen van de tot nu gestelde expertise.
Men mag deze hechtgebonden toepassing in buitenlucht zelf verwijderen.

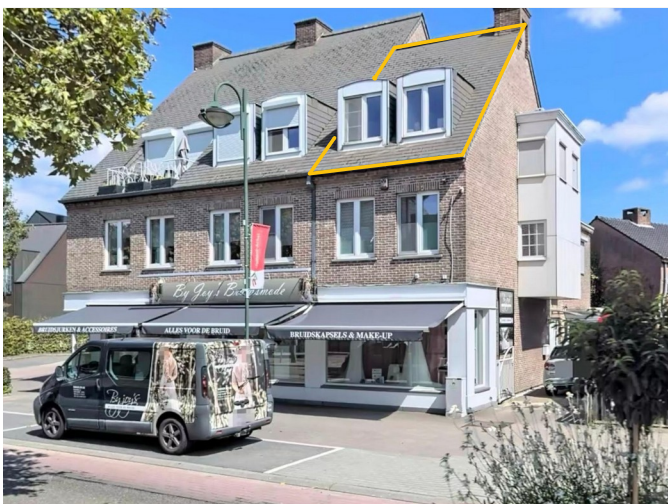
Vrije foto

Het gemeenschappelijk dak is bedekt met asbesthoudende leien.

Mijlpaal is 2034

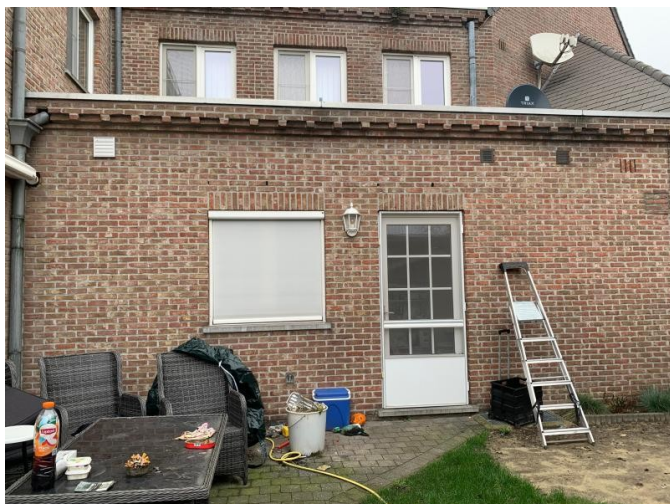
Vrije foto

De roofing behoort tot het gemeenschappelijk gebouw.

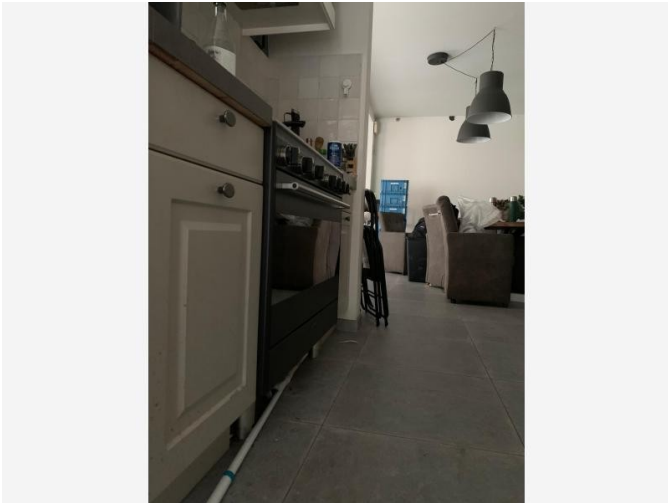
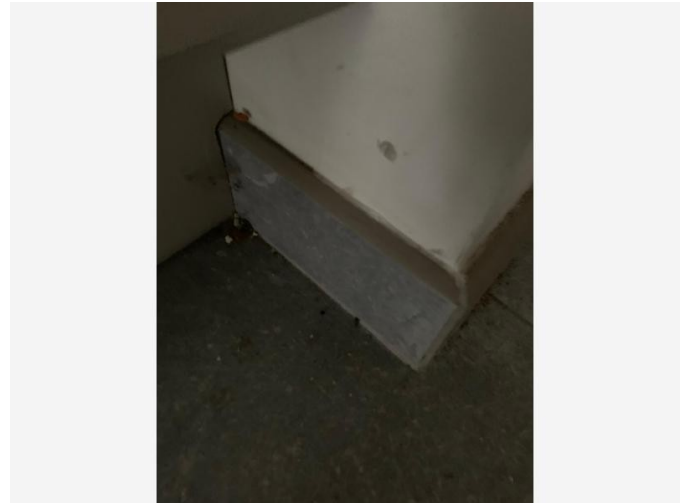
Geen asbest

| # | Type | Referentie | Resultaat |
|---|---|---|---|
| 8.1 | Mengmonster | 8118094 | Geen asbest |

| Beschrijving | Pleisterwerk muren |
