# Asbestinventarisatetest

Kasteelstraat 68/1, 1853 Grimbergen

Attestnummer : 20231214-000394.000

**Niet-asbestveilig**

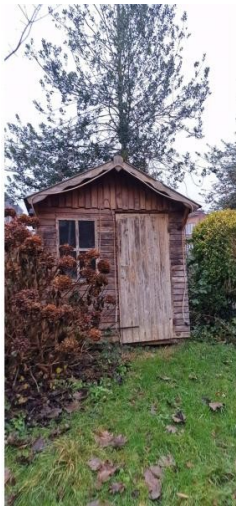
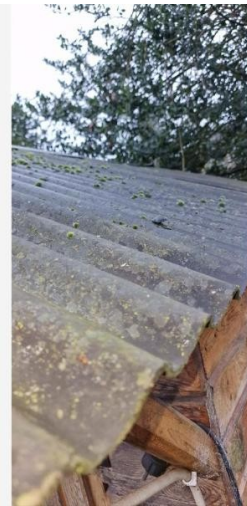
Het asbestmateriaal valt onder de mijlpaal van 2034.

| Eindbeoordeling materiaalrisico | Verhoogd materiaalrisico en/of verhoogde kans op vezelvrijgave |

| Gebondenheid | Categorie 1: hechtgebonden in oorsprong |
| Asbestsoort (vezeltype) | Crocidoliet aanwezig |
| Asbestconcentratie | Laag (< 50%) |
| Afschermingsgraad van het gehele materiaal | Geheel of deels vrij aan de buitenlucht |
| Toestand van het materiaal | Matig beschadigd, matig verweerd |

| Beschrijving | Golfplaten tuinhuis |
| Asbestmateriaal | Dak- en gevelbekleding - Golfplaat |

Verwijderen

- Zorg voor een veilig beheer. Vermijd het beschadigen van het asbestmateriaal. Controleer de toestand jaarlijks op wijzigingen.
- Verwijder dit asbestmateriaal zo snel mogelijk. Volg de toestand goed op.

- Eenvoudige handelingen: mag via doe-het-zelf of door werknemer(s) met opleidingsattest eenvoudige handelingen  
Hechtgebonden asbest zonder wijziging toestand

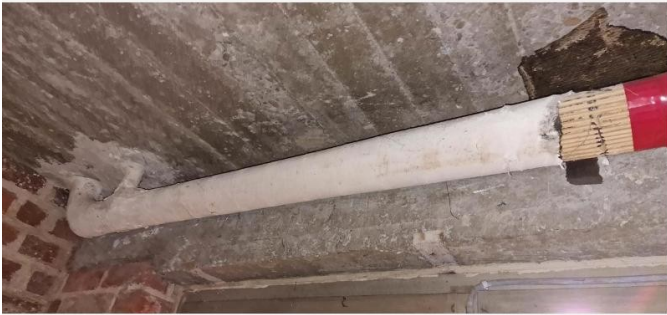
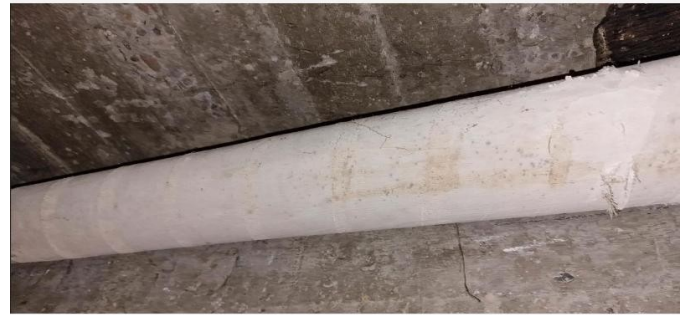
Het asbestmateriaal valt onder de mijlpaal van 2034.

| Eindbeoordeling materiaalarisico | Verhoogd materiaalarisico en/of verhoogde kans op vezelvrijgave |

| Gebondenheid | Categorie 2: niet-hechtgebonden met matrix |
| Asbestsoort (vezeltype) | Crocidoliet aanwezig |
| Asbestconcentratie | Hoog ( $\geq 50\%$ ) |
| Afschermingsgraad van het gehele materiaal | Geheel of deels (ook) vrij aan de binnenlucht |
| Toestand van het materiaal | Onbeschadigd, niet verweerd |

| Beschrijving | Gipsleiding |
| Asbestmateriaal | In-situ afwerkingslagen - Thermische isolatie |

Verwijderen

- Zorg voor een veilig beheer. Vermijd het beschadigen van het asbestmateriaal. Controleer de toestand jaarlijks op wijzigingen.

- Hermetische zone (erkend asbestverwijderaar)  
Stofverspreiding verhinderen tijdens werken

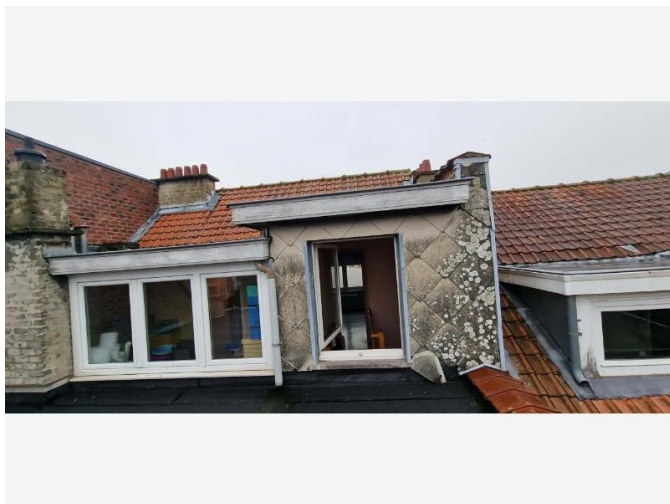
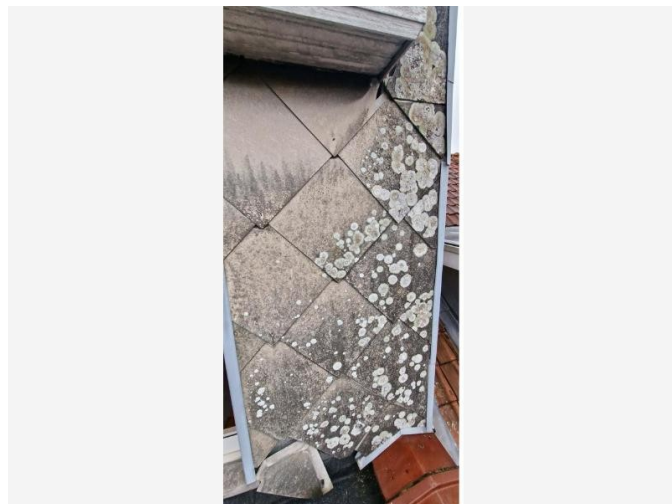
Het asbestmateriaal valt onder de mijlpaal van 2040.

| Eindbeoordeling materiaalrisico | Verhoogd materiaalrisico en/of verhoogde kans op vezelvrijgave |

| Gebondenheid | Categorie 1: hechtgebonden in oorsprong |
| Asbestsoort (vezeltype) | Crocidoliet aanwezig |
| Asbestconcentratie | Laag (< 50%) |
| Afschermingsgraad van het gehele materiaal | Geheel of deels vrij aan de buitenlucht |
| Toestand van het materiaal | Matig beschadigd, matig verweerd |

| Beschrijving | Cement platen |
| Asbestmateriaal | Verloren bekisting - Plaat |

Verwijderen

- Zorg voor een veilig beheer en verwijder dit asbestmateriaal wanneer het bij werken eenvoudig bereikbaar wordt. Controleer de toestand jaarlijks op wijzigingen.

- Eenvoudige handelingen: mag via doe-het-zelf of door werknemer(s) met opleidingsattest eenvoudige handelingen  
Hechtgebonden asbest zonder wijziging toestand

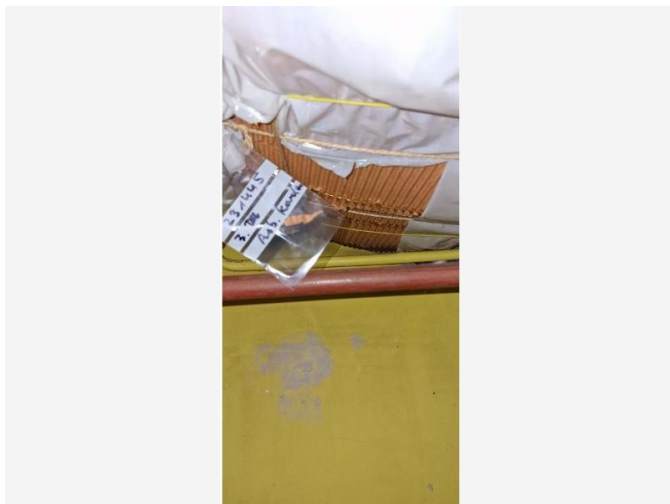
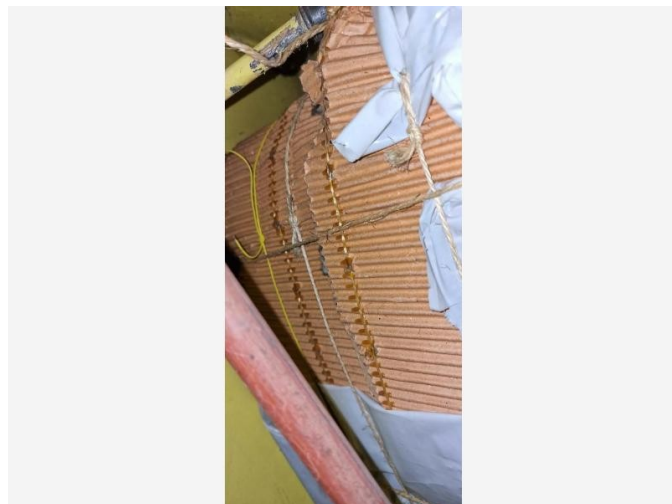
Het asbestmateriaal valt onder de mijlpaal van 2034.

| Eindbeoordeling materiaalrisico | Verhoogd materiaalrisico en/of verhoogde kans op vezelvrijgave |

| Gebondenheid | Categorie 2: niet-hechtgebonden met matrix |
| Asbestsoort (vezeltype) | Crocidoliet aanwezig |
| Asbestconcentratie | Hoog ( $\geq 50\%$ ) |
| Afschermingsgraad van het gehele materiaal | Geheel of deels (ook) vrij aan de binnenlucht |
| Toestand van het materiaal | Onbeschadigd, niet verweerd |

| Beschrijving | Karton |
| Asbestmateriaal | In-situ afwerkingslagen - Thermische isolatie |

Verwijderen

- Zorg voor een veilig beheer. Vermijd het beschadigen van het asbestmateriaal. Controleer de toestand jaarlijks op wijzigingen.

- Hermetische zone (erkend asbestverwijderaar)  
Stofverspreiding verhinderen tijdens werken

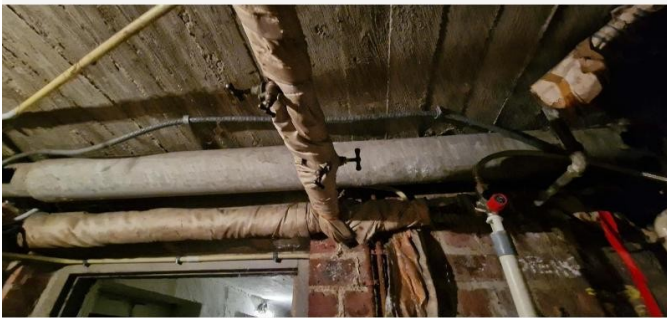
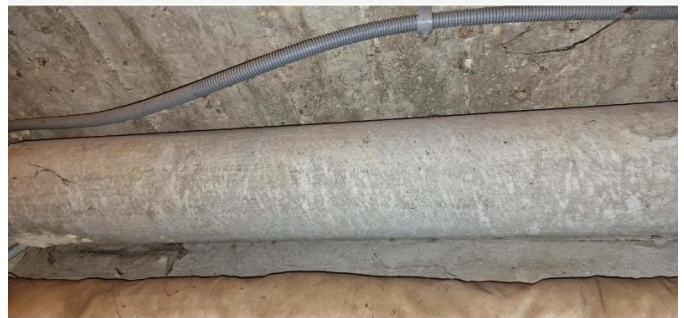
Het asbestmateriaal valt onder de mijlpaal van 2040.

| Eindbeoordeling materiaalarisico | Verhoogd materiaalarisico en/of verhoogde kans op vezelvrijgave |

| Gebondenheid | Categorie 1: hechtgebonden in oorsprong |
| Asbestsoort (vezeltype) | Crocidoliet aanwezig |
| Asbestconcentratie | Laag (< 50%) |
| Afschermingsgraad van het gehele materiaal | Geheel of deels (ook) vrij aan de binnenlucht |
| Toestand van het materiaal | Licht beschadigd, licht verweerd. Intact materiaal type Pical – asbestboard of categorie III 'gebondenheid' |

| Beschrijving | Cement buis kelder |
| Asbestmateriaal | Buis, koker, leiding, pijp, doorvoer |

Verwijderen

- Zorg voor een veilig beheer. Vermijd het beschadigen van het asbestmateriaal. Controleer de toestand jaarlijks op wijzigingen.

- Eenvoudige handelingen: mag via doe-het-zelf of door werknemer(s) met opleidingsattest eenvoudige handelingen  
Hechtgebonden asbest zonder wijziging toestand

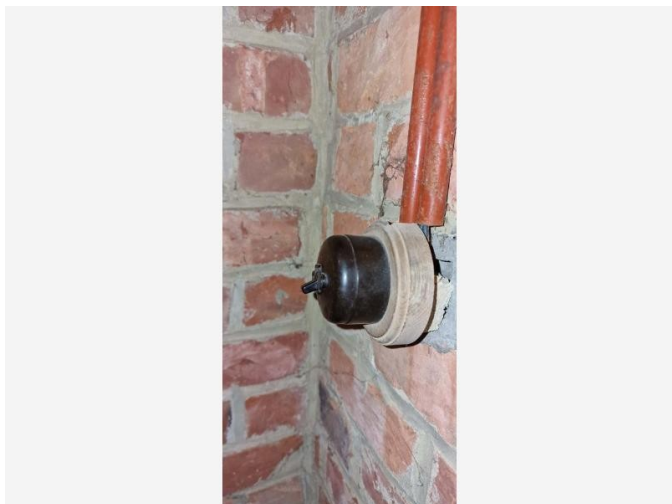
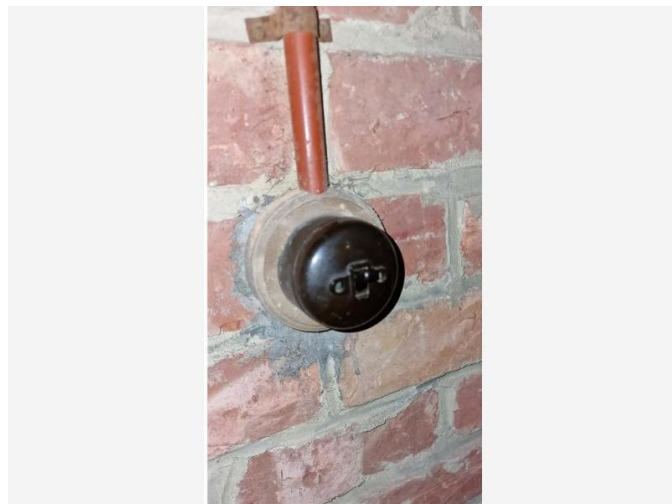
Het asbestmateriaal valt onder de mijlpaal van 2040.

| Eindbeoordeling materiaalisico | Laag materiaalisico en/of verlaagde kans op vezelvrijgave |

| Gebondenheid | Categorie 1: hechtgebonden in oorsprong |
| Asbestsoort (vezeltype) | Crocidoliet aanwezig |
| Asbestconcentratie | Laag (< 50%) |
| Afschermingsgraad van het gehele materiaal | Geheel of deels (ook) vrij aan de binnenlucht |
| Toestand van het materiaal | Onbeschadigd, niet verweerd |

| Beschrijving | Bakeliet |
| Asbestmateriaal | Plaat, paneel, tablet - Type Bakeliet |

Zorgvuldig beheren

- Zorg voor een veilig beheer. Vermijd het beschadigen van het asbestmateriaal. Controleer de toestand jaarlijks op wijzigingen.

- Eenvoudige handelingen: mag via doe-het-zelf of door werknemer(s) met opleidingsattest eenvoudige handelingen  
Hechtgebonden asbest zonder wijziging toestand

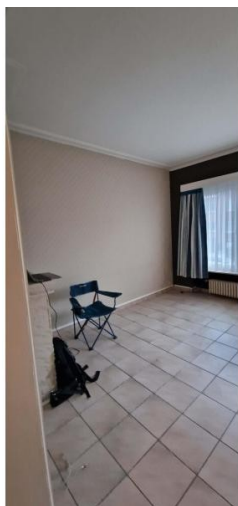
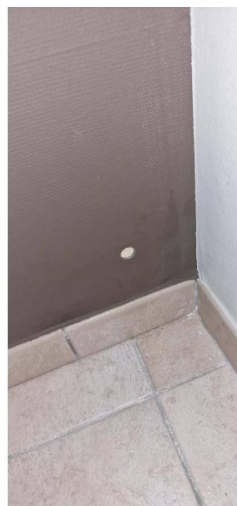
## Fiche 7: Pleister muren

Geen asbest

| # | Type | Referentie | Resultaat |
|---|---|---|---|
| 7.1 | Mengmonster | 231445_1 | Geen asbest |

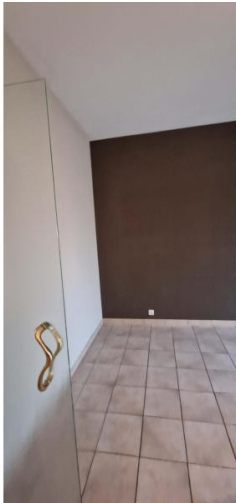
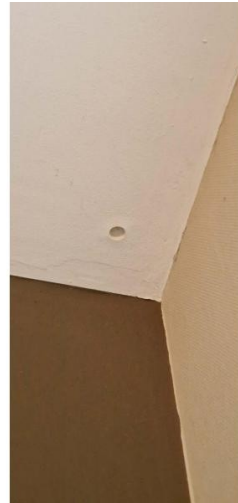
## Fiche 8: Pleister plafond

Geen asbest

| # | Type | Referentie | Resultaat |
|---|---|---|---|
| 8.1 | Mengmonster | 231445_2 | Geen asbest |
