# Asbestinventarisatattest

Guldendellestraat 33, 3070 Kortenberg

Attestnummer : 20250130-000209.000

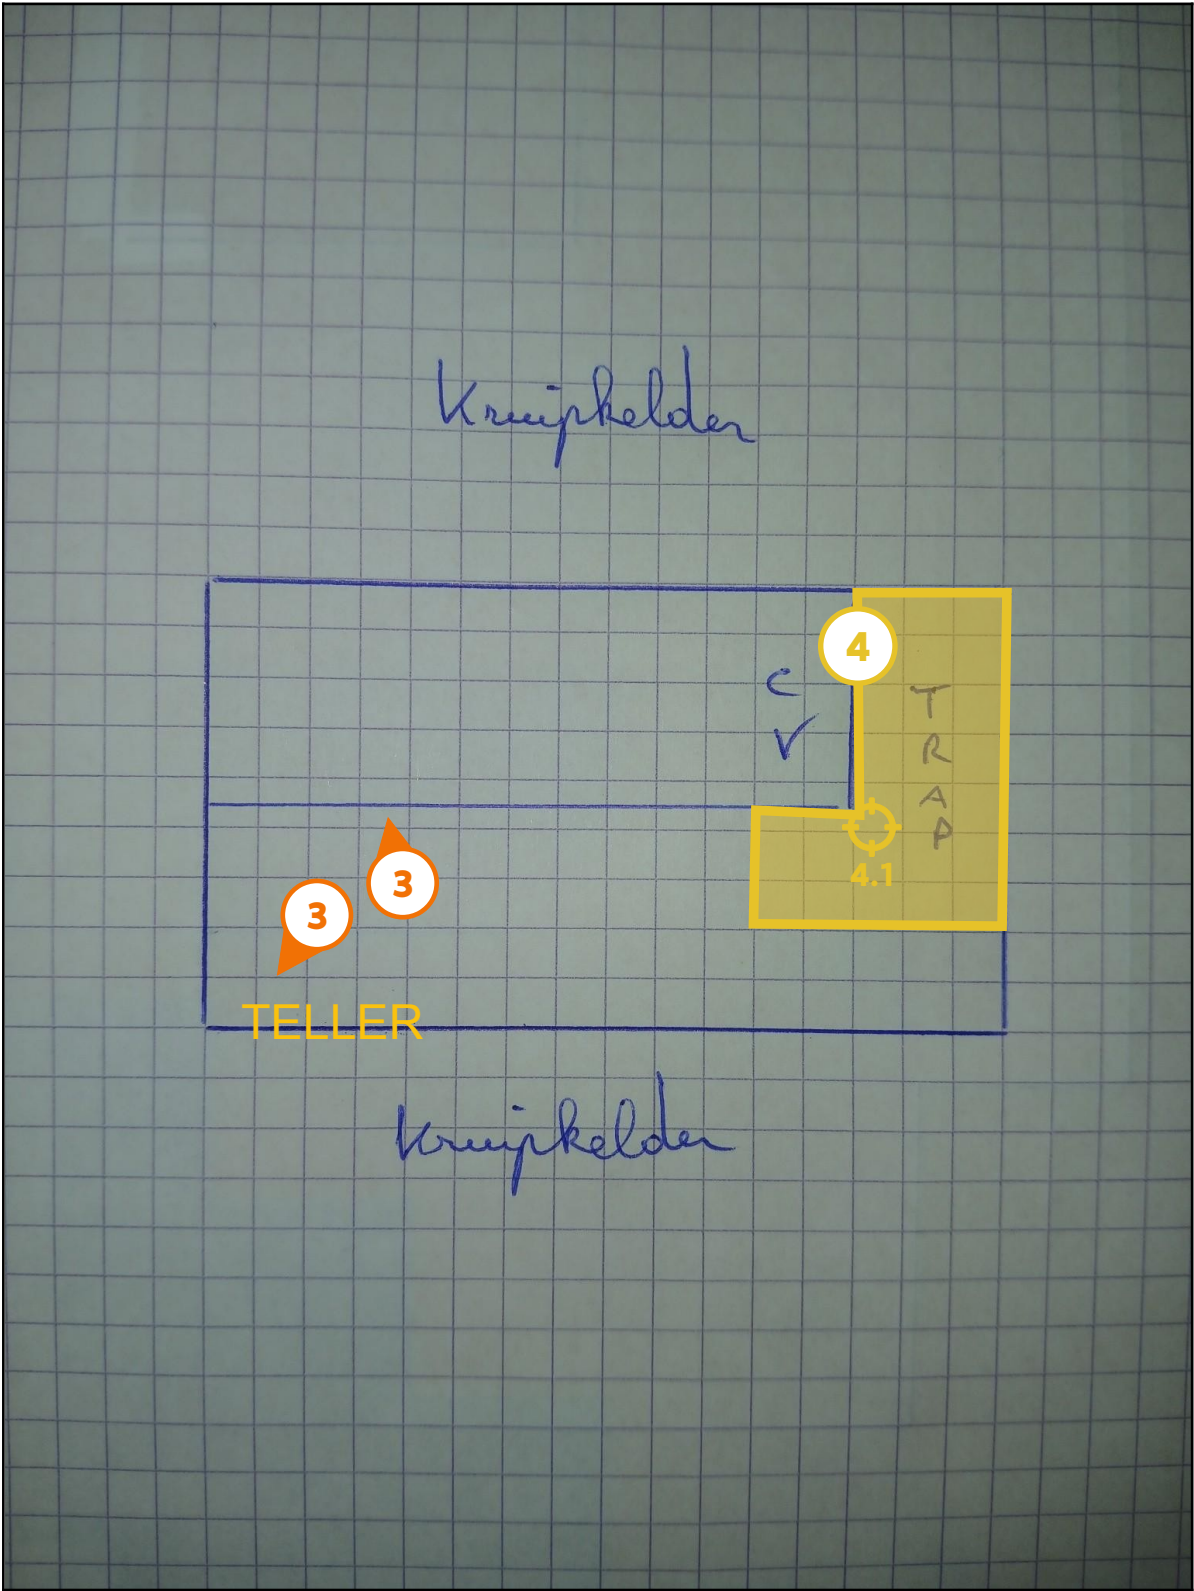
Plan 1.9: Kelder

| 3. Bakeliet schakelmateriaal | Asbestmateriaal | Verwijderen |
| 4. Keldertrap | Asbestmateriaal | Zorgvuldig beheren |

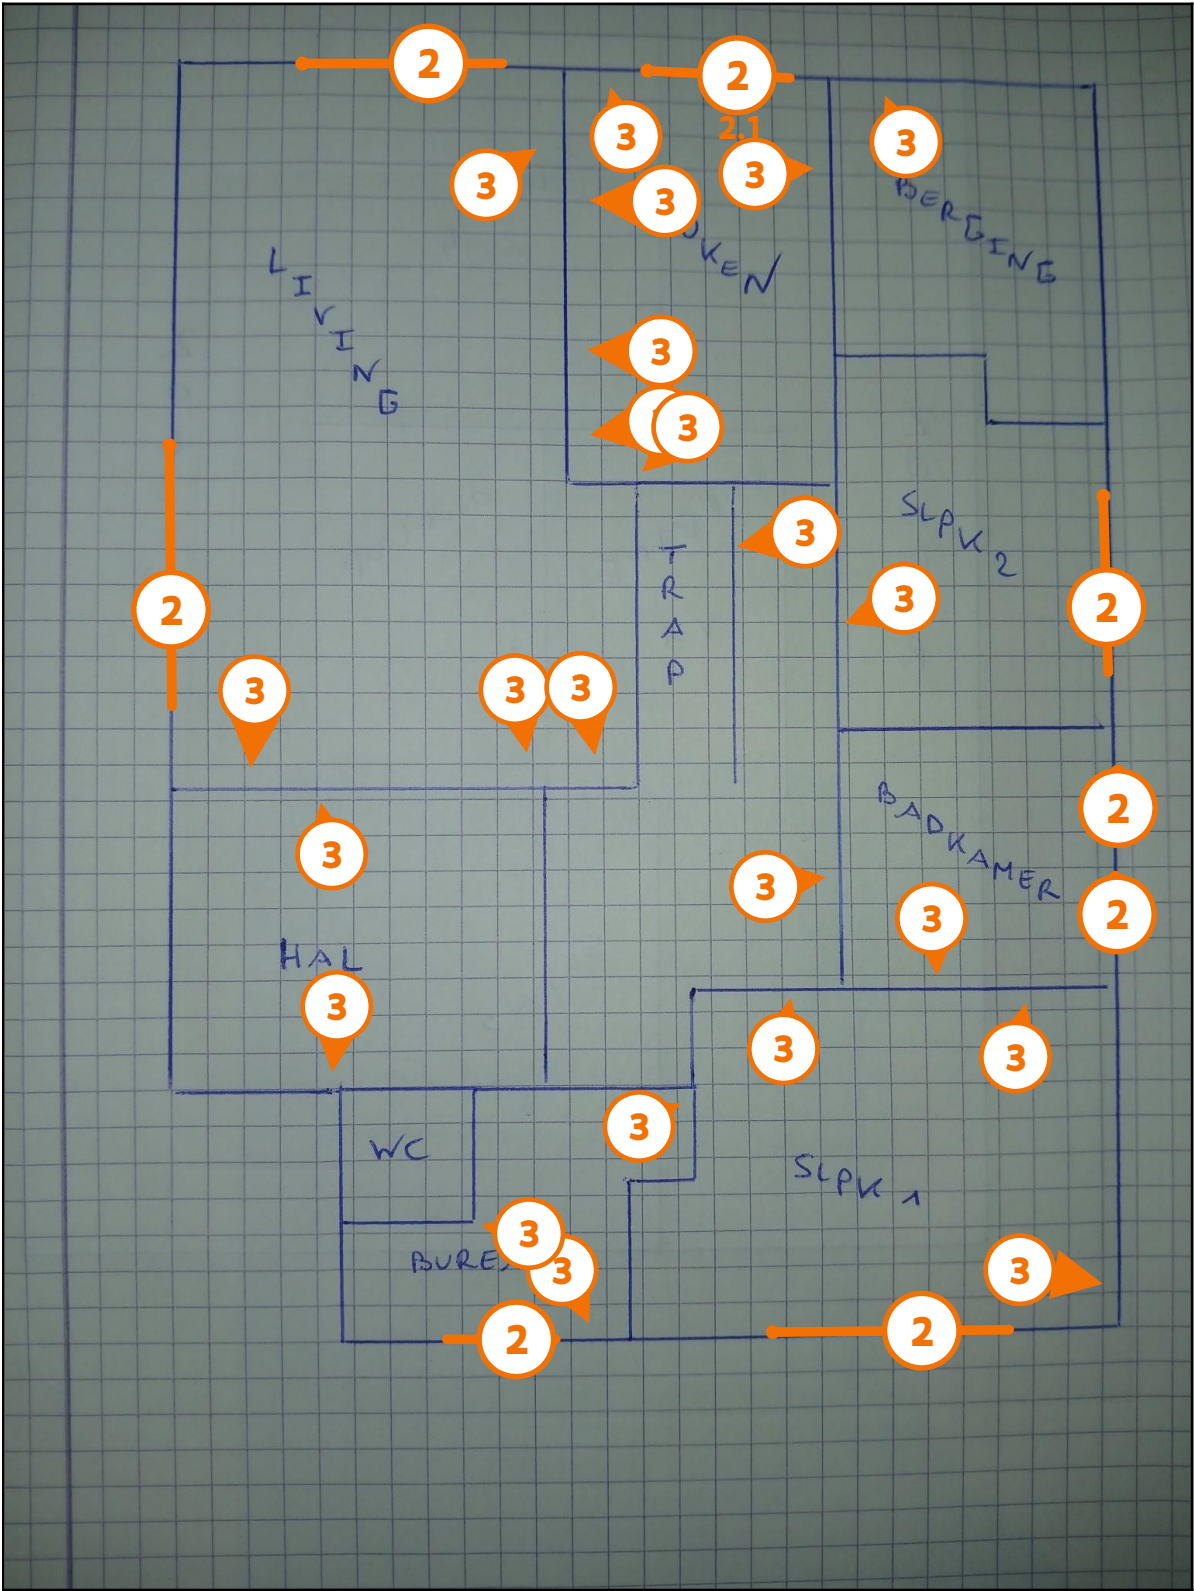
Plan 1.10: Glv

| 2. Kit tussen kozijn en beglazing | Asbestmateriaal | <a href="#">Verwijderen</a> |
| 3. Bakeliet schakelmateriaal | Asbestmateriaal | <a href="#">Verwijderen</a> |

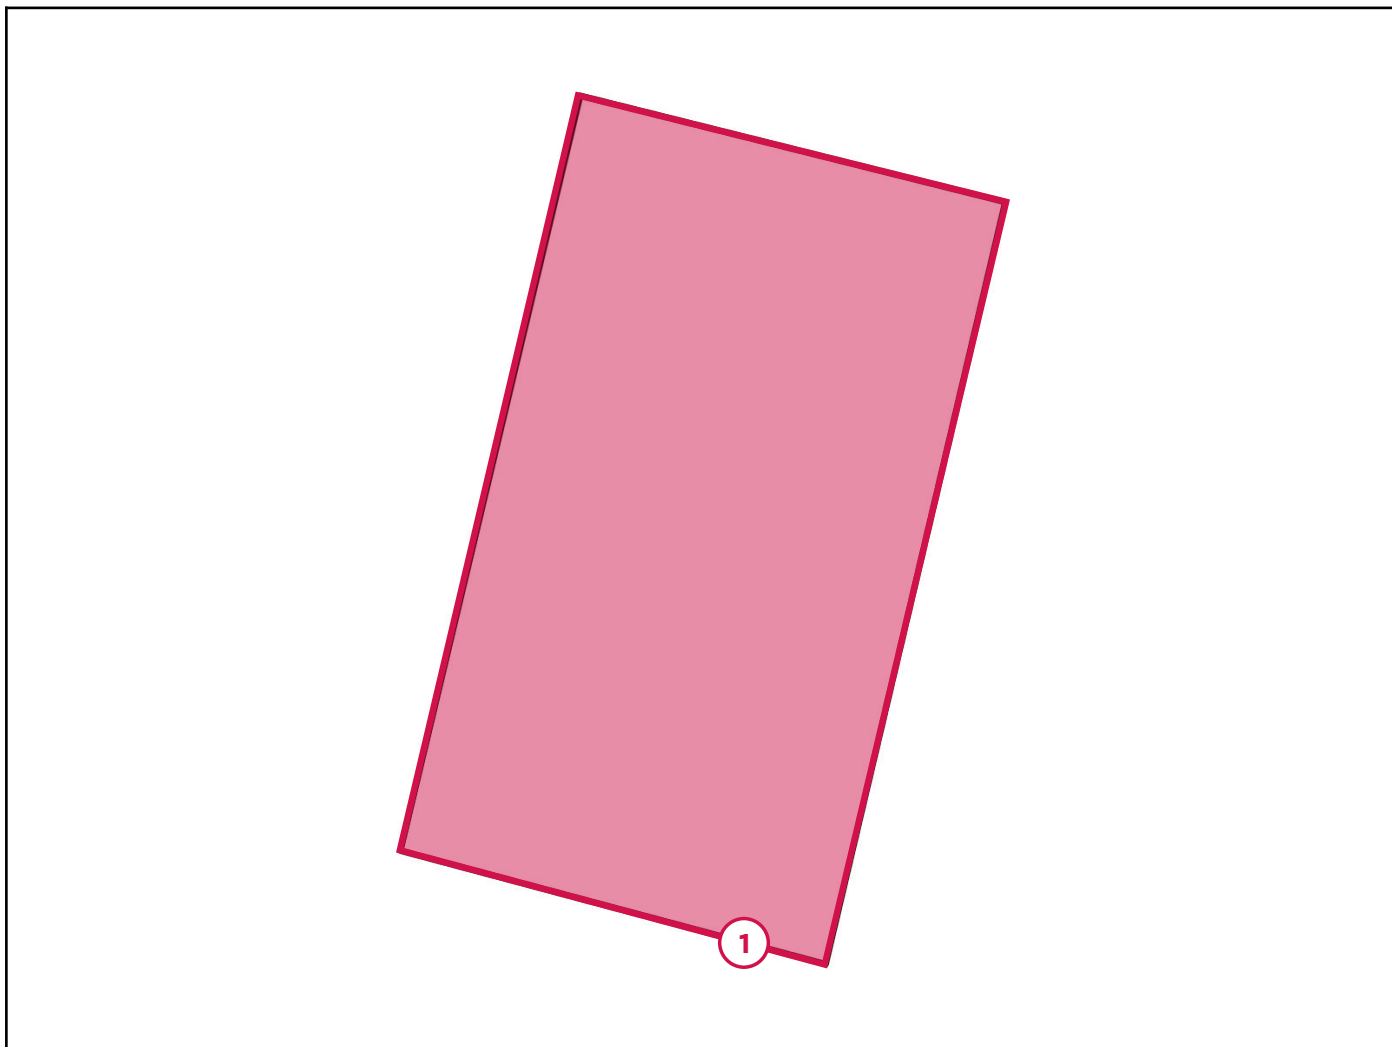
## Plan 3.1: Garage plan

| Beschrijving | Type | Actie |
|---|---|---|
| 1. Leien hellend dak garage | Asbestmateriaal | Dringend verwijderen |

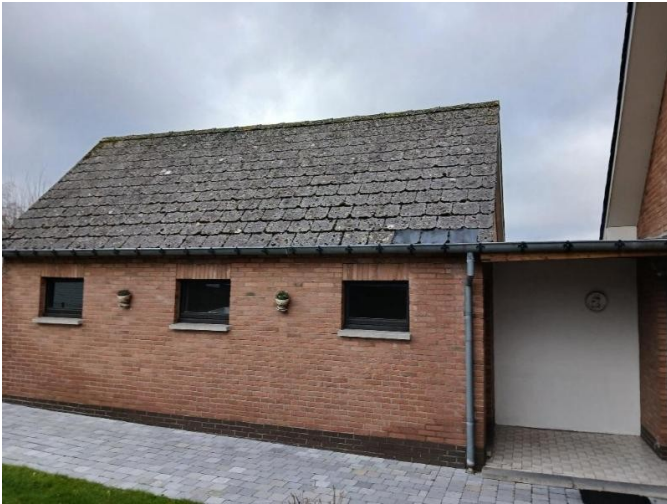
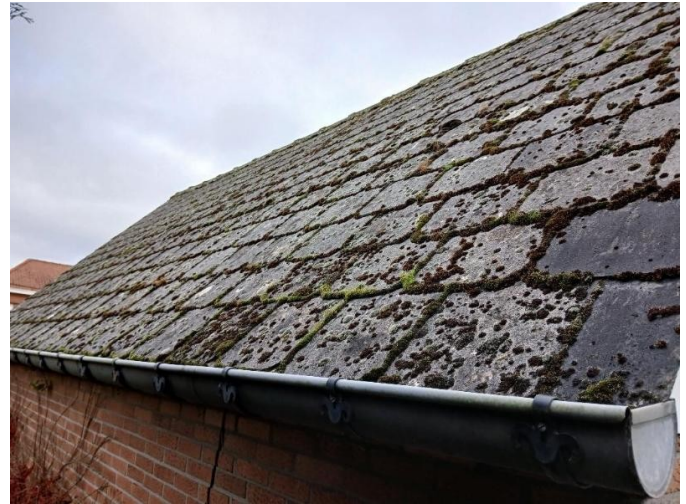
Het asbestmateriaal valt onder de mijlpaal van 2034.

**Dringend verwijderen**

| Eindbeoordeling materiaalisico | Hoog materiaalisico en/of hoge kans op vezelvrijgave |

| Asbestsoort (vezeltype) | Crocidoliet aanwezig |
| Toestand van het materiaal | Matig beschadigd, matig verweerd |

| Beschrijving | Leien hellend dak garage |

- Verwijder dit asbestmateriaal zo snel mogelijk. Volg de toestand goed op.

- Eenvoudige handelingen: mag via doe-het-zelf of door werknemer(s) met opleidingsattest eenvoudige handelingen  
U laat de dakleien best verwijderen door een aannemer die in het bezit is van een opleidingsattest eenvoudige handelingen.

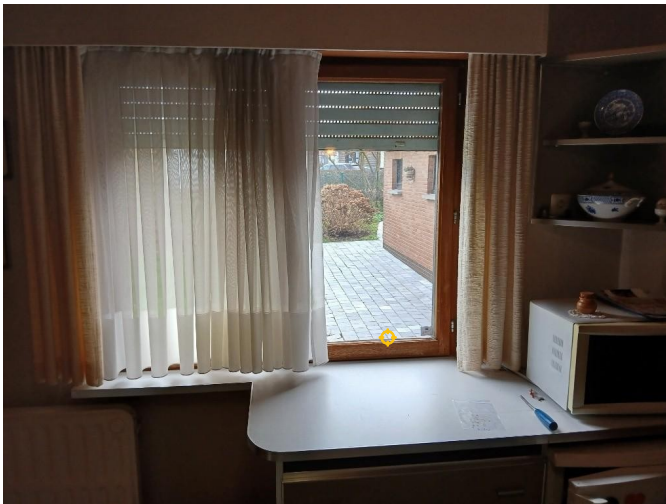
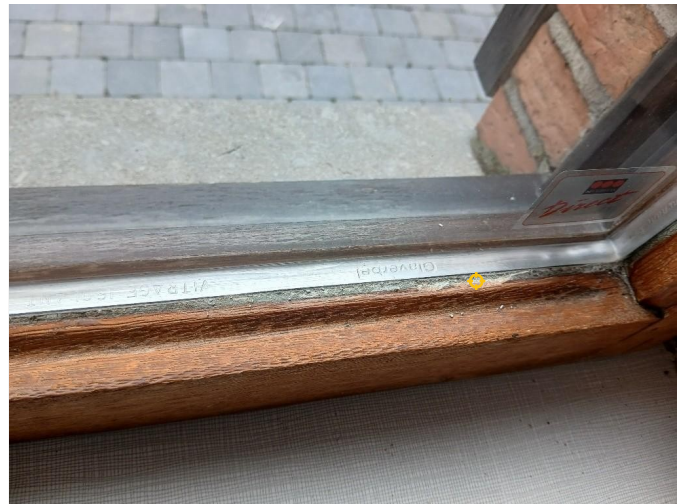
Het asbestmateriaal valt onder de mijlpaal van 2040.

Verwijderen

| Eindbeoordeling materiaalrisico | Verhoogd materiaalrisico en/of verhoogde kans op vezelvrijgave |

| Asbestsoort (vezeltype) | Alleen chrysotiel |
| Toestand van het materiaal | Matig beschadigd, matig verweerd |

| Beschrijving | Kit tussen kozijn en beglazing |
| Opmerking | Ramen in de inkomhal + WC: beglazing + kitwerk zijn vernieuwd. |

- Scherm in afwachting van verwijdering het asbestmateriaal af van luchtstromingen en verstoring: bijvoorbeeld door het te verpakken, te fixeren, af te dekken, signalisatie - afbakening aan te brengen, ...

- Eenvoudige handelingen: enkel door erkend asbestverwijderaar  
Omwille van de complexiteit laat u het kitwerk best verwijderen door een erkend asbestverwijderaar. Informeer u goed naar de geldende regels voor asbestinzameling. In de toelichting achteraan het asbestattest vindt u meer info terug over de methodieken van asbestverwijdering. Op onderstaande site vindt u ook meer info terug:

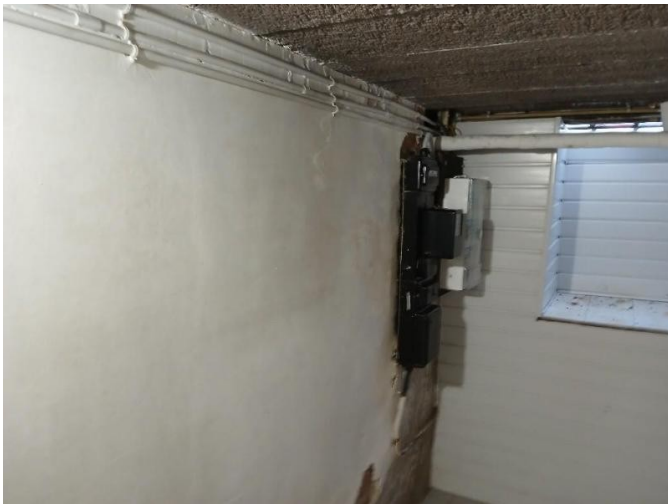
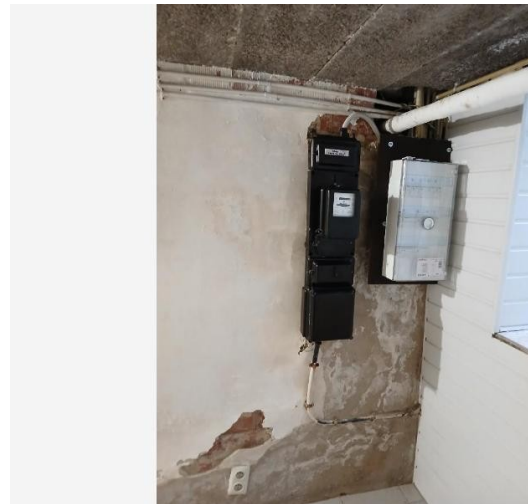
Het asbestmateriaal valt onder de mijlpaal van 2040.

Verwijderen

| Eindbeoordeling materiaalrisico | Verhoogd materiaalrisico en/of verhoogde kans op vezelvrijgave |

| Asbestsoort (vezeltype) | Crocidoliet aanwezig |
| Toestand van het materiaal | Licht beschadigd, licht verweerd. Intact calciumsilicaatmateriaal of categorie III 'gebondenheid' |

| Beschrijving | Bakeliet schakelmateriaal |
| Opmerking | Bakeliet lichtschakelaars + stopcontacten.<br>Bakeliet elektrisch materiaal + teller in de kelder. |

- Zorg voor een veilig beheer. Vermijd het beschadigen van het asbestmateriaal. Controleer de toestand jaarlijks op wijzigingen.

- Eenvoudige handelingen: mag via doe-het-zelf of door werknemer(s) met opleidingsattest eenvoudige handelingen  
U laat het schakelmateriaal van bakeliet best verwijderen door een aannemer met opleidingsattest eenvoudige handelingen en bij voorkeur een elektricien met opleidingsattest eenvoudige handelingen. Indien u ervoor kiest om het zelf te verwijderen is het belangrijk dat u de juiste PBM's draagt. Informeer u goed naar de geldende regels voor asbestinzameling. In de toelichting achteraan het asbestattest vindt u meer info terug over de methodieken van asbestverwijdering. Op onderstaande site vindt u ook meer info terug: <https://ovam.vlaanderen.be/voorzorgsmaatregelen-bij-asbestverwijdering#>

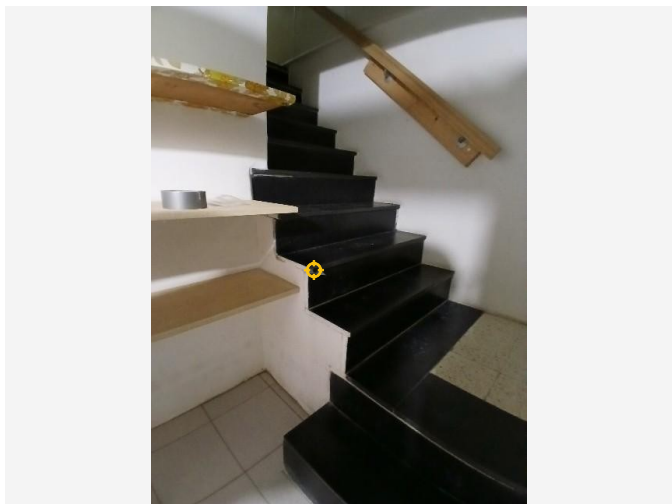
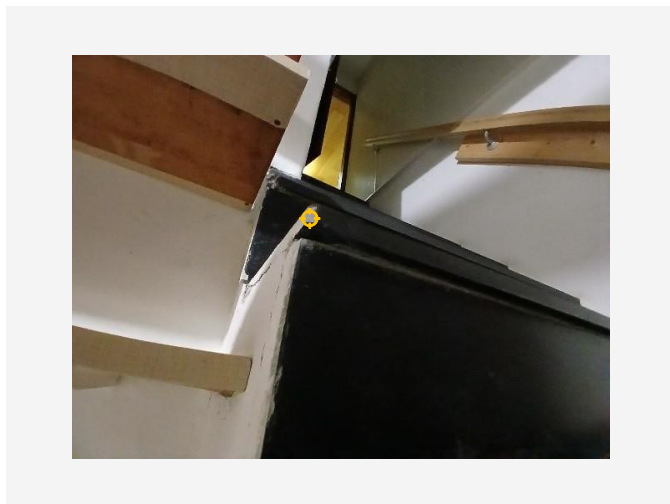
Het asbestmateriaal valt onder de mijlpaal van 2040.

Zorgvuldig beheren

| Eindbeoordeling materiaalisico | Laag materiaalisico en/of verlaagde kans op vezelvrijgave |

| Asbestsoort (vezeltype) | Alleen chrysotiel |
| Toestand van het materiaal | Licht beschadigd, licht verweerd. Intact calciumsilicaatmateriaal of categorie III 'gebondenheid' |

- Zorg voor een veilig beheer en verwijder dit asbestmateriaal wanneer het bij werken eenvoudig bereikbaar wordt. Controleer de toestand jaarlijks op wijzigingen.

- Eenvoudige handelingen: mag via doe-het-zelf of door werknemer(s) met opleidingsattest eenvoudige handelingen  
U laat de trapbekleding van massal tabletten best verwijderen door een aannemer die in het bezit is van een opleidingsattest eenvoudige handelingen. Indien u toch kiest om het zelf te verwijderen is het belangrijk dat u de juiste PBM's draagt. Informeer u goed naar de geldende regels voor asbestinzameling. In de toelichting achteraan het asbestattest vindt u meer info terug over de methodieken van asbestverwijdering. Op onderstaande site vindt u ook meer info terug:
