# Asbestinventarisatetest

Stationsstraat 85, 3650 Dilsen-Stokkem

Attestnummer : 20241125-000096.000

Uitgegeven op : 25.11.2024

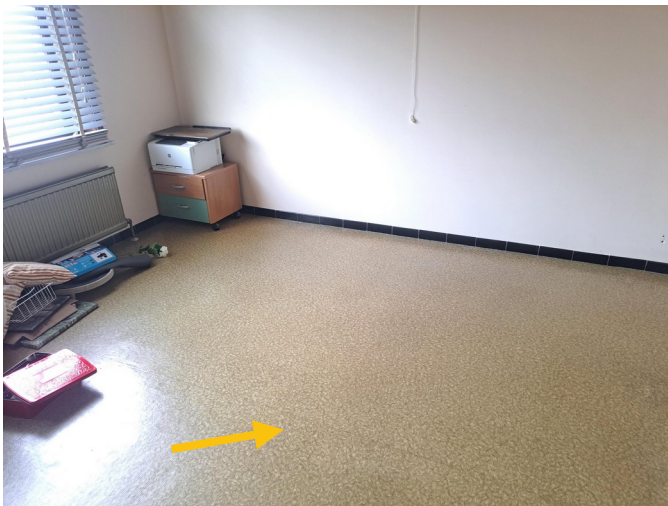
in de slaapkamers ligt er soepele linoleum met een jutte onderzijde  
deze is niet asbestverdacht  
ze is wel gelijmd net als het tapijt in slaapkamer drie  
het zou kunnen dat er onderliggende asbestverdachte lijm zit onder deze drie vloerbekledingen  
staalname was niet mogelijk door aanbrengen van schade  
om uitsluitsel te geven dient er later bij verwijdering staalname van de lijm genomen te worden

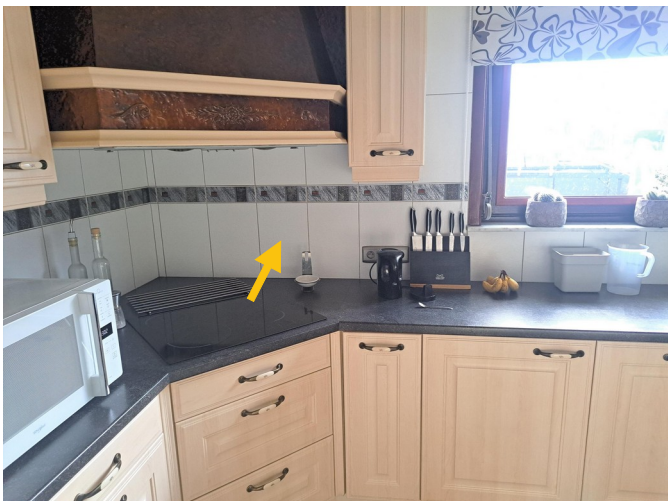
## Fiche 2: eventuele tegellijm achter wandtegels badkamer en keuken

het zou kunnen dat er achter de wandtegels asbesthoudende tegellijm zit

dit echter niet visueel vast te stellen tijdens de inspectie

staalname was niet mogelijk

als later bij verwijdering blijkt dat ze niet in de mortel geplaatst zijn maar in tegellijm adviseren we om eerst een staalname te laten afnemen

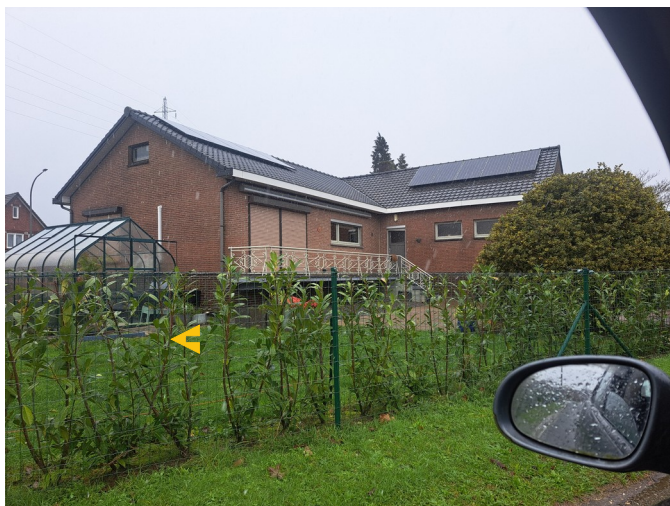
in het tuinhuisje is niets asbestverdachts vast te stellen

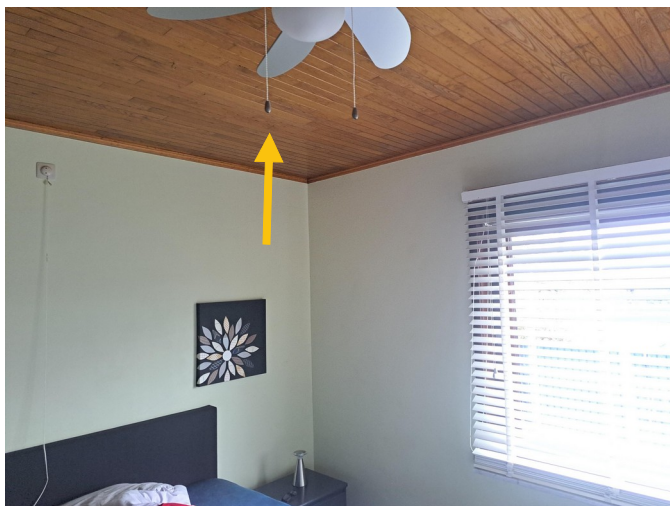
de plafonds zijn van gipskartonplaten en hout en zijn niet asbestverdacht

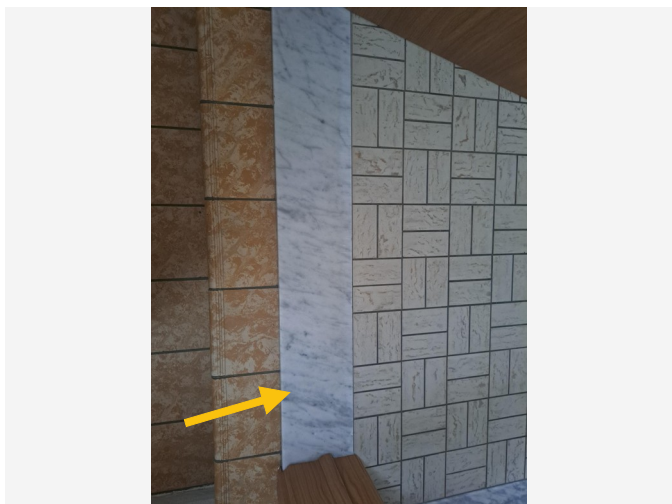
de raamtabletten zijn hier niet van asbestverdacht imitatiemarmer of massal maar van natuursteen  
dit te zien aan de blinkende structuur op het breukvlak

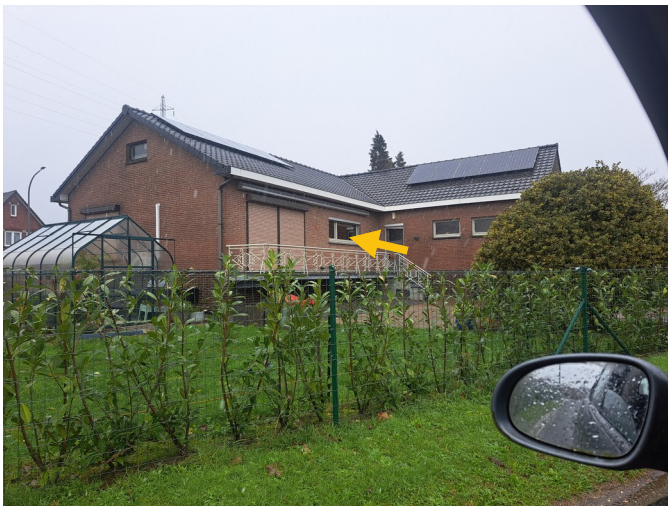
de kit is elastisch en indrukbaar wat aangeeft dat er weekmakers inzitten en geen asbestvezels anders was deze keihard geweest

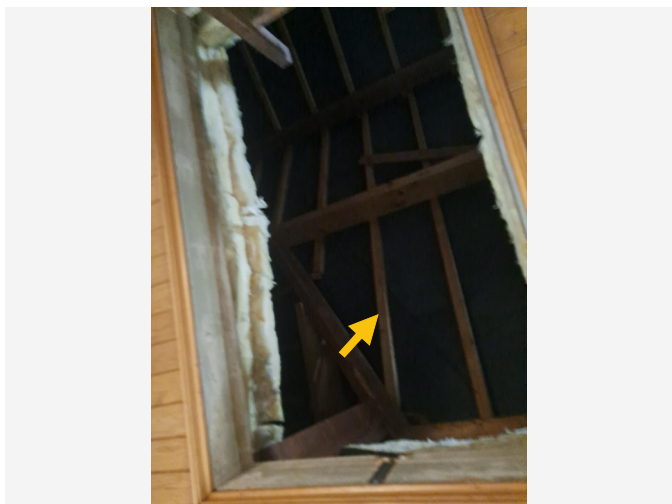
er is hier geen asbestverdacht menuiserie onderdak geplaatst  
op zolder zie je een zwarte bplexfolie niet asbestverdacht

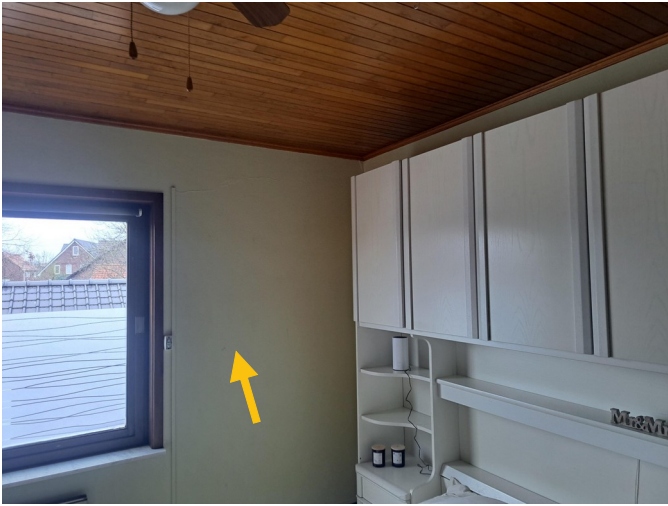
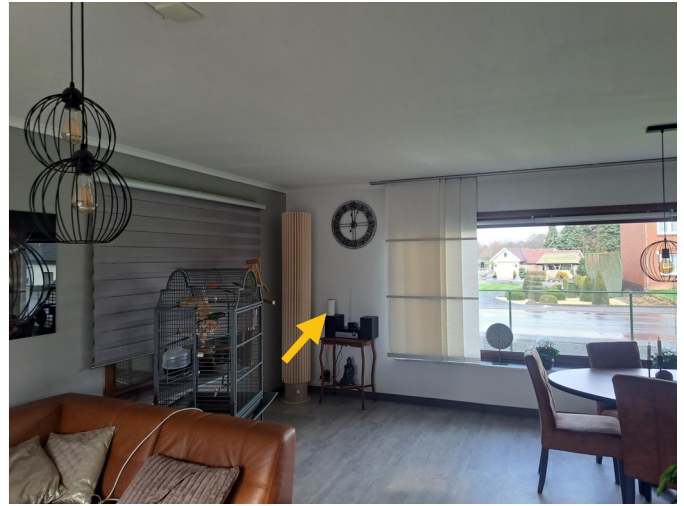
## Fiche 8: pleister wanden

Geen asbest

#	Type	Referentie	Resultaat
8.1	Mengmonster	8661 pleister wanden	Geen asbest

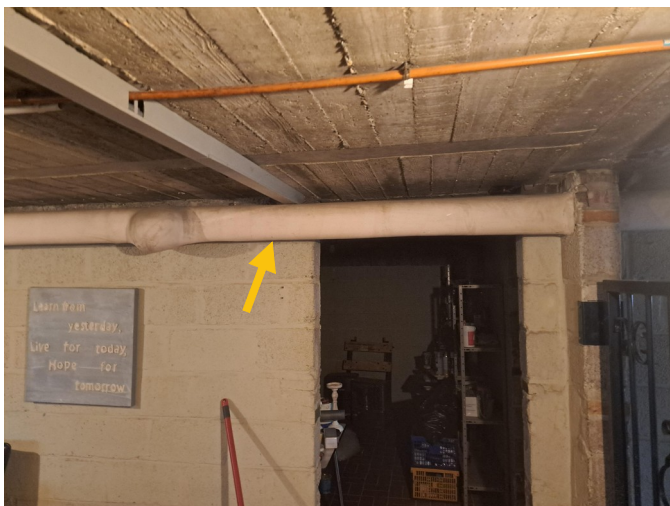
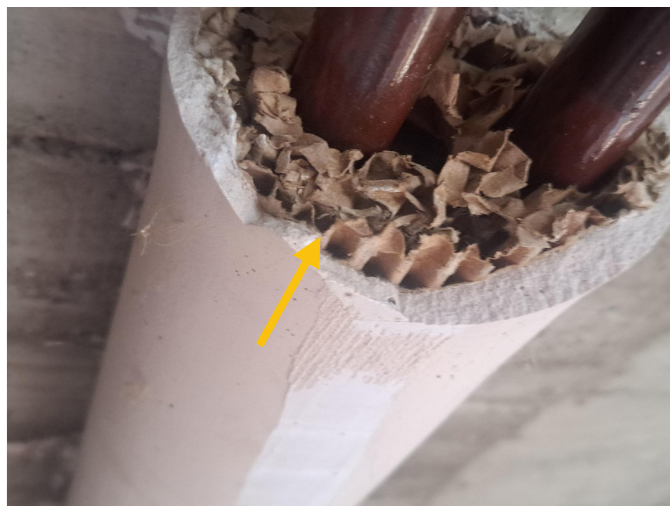
## Fiche 9: gipskalkleiding kelder

Geen asbest

#	Type	Referentie	Resultaat
9.1	Mengmonster	8662 gipskalkleidingen bocht	Geen asbest
9.2	Mengmonster	8663 gipskalkleidingen recht	Geen asbest
