# Asbestinventarisatetest

Kerkhofstraat 39, 3440 Zoutleeuw

Attestnummer : 20250123-000453.000

Uitgegeven op : 23.01.2025

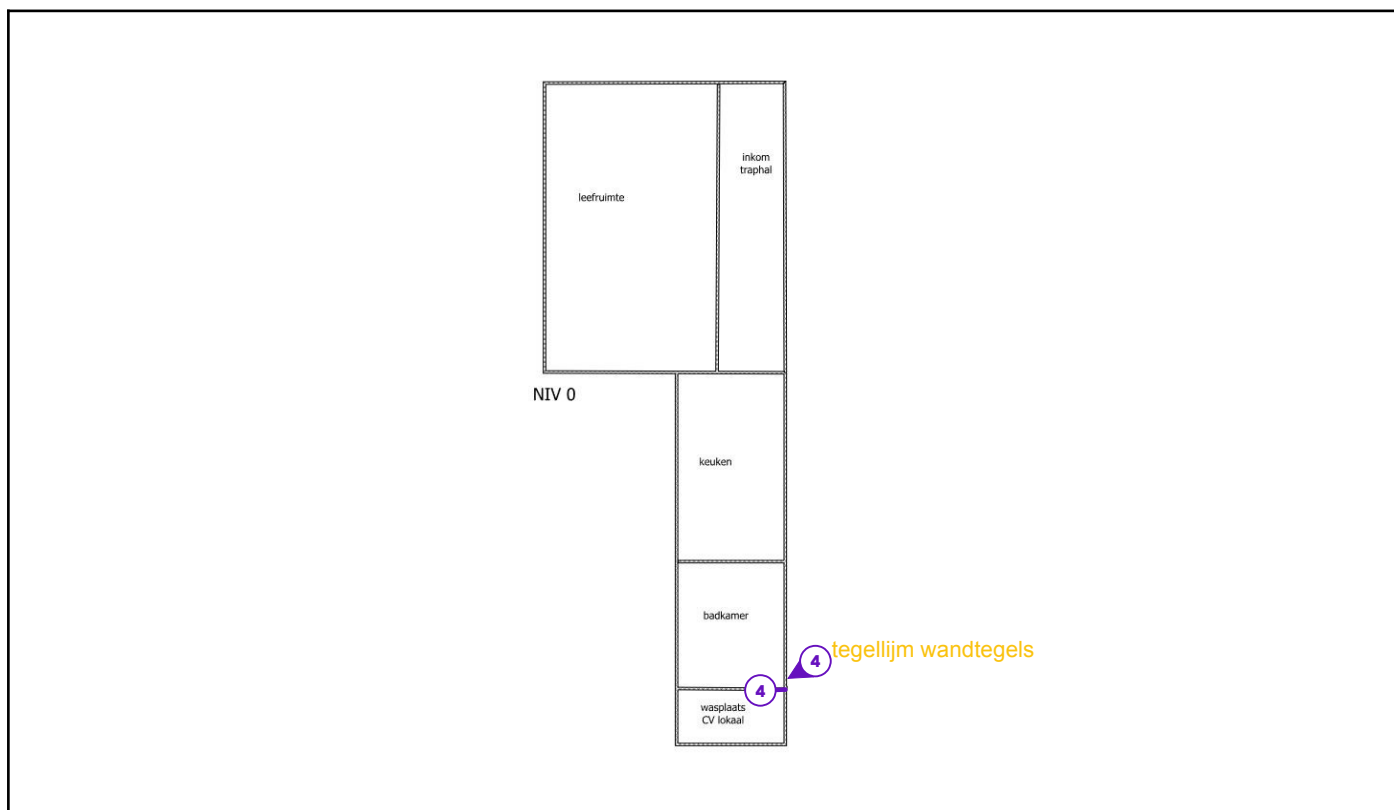
## Plan 1.3: niv 0

| Beschrijving | Type | Actie |
|---|---|---|
| 4. tegellijm onder CV ketel | Advies | - |

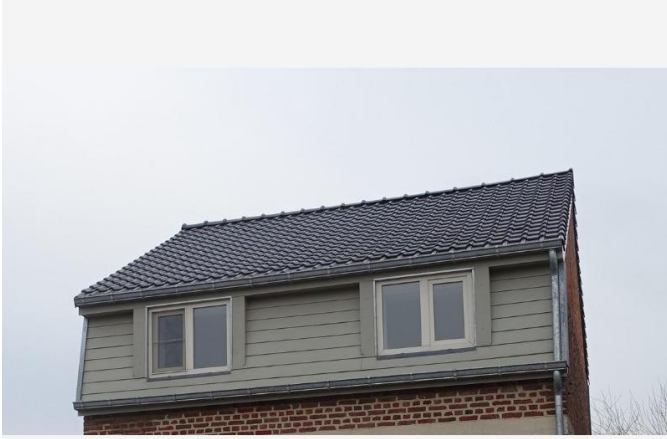
*Situeringsfoto*

**Bouwjaar:** 2021

*Constructies gebouwd vanaf 2001 moeten niet onderzocht worden*

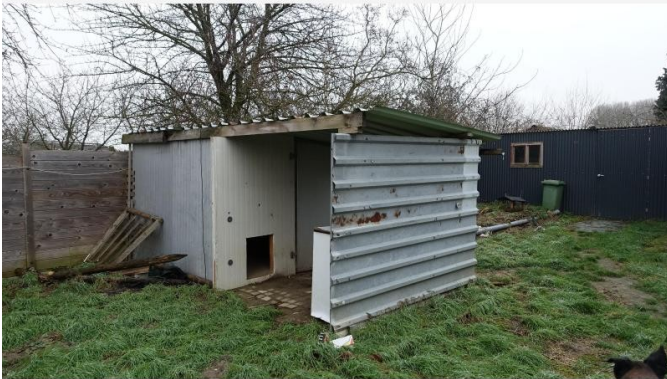
De gebruikte constructiematerialen zijn niet asbesthoudend/verdacht.

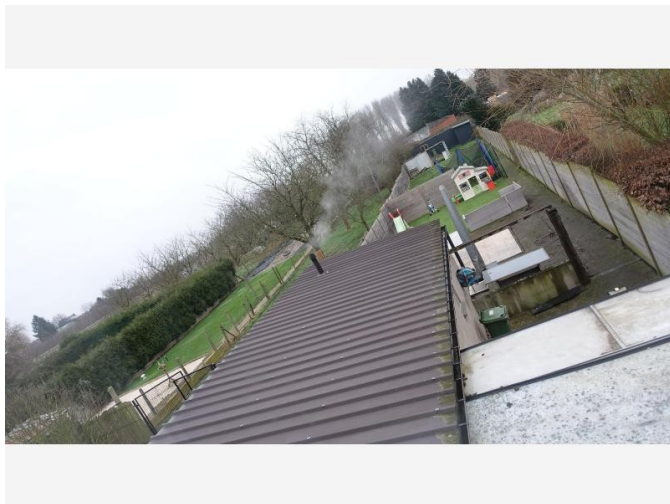
Hat dak van de aanbouw bestaat uit geïsoleerde damwandplaten.

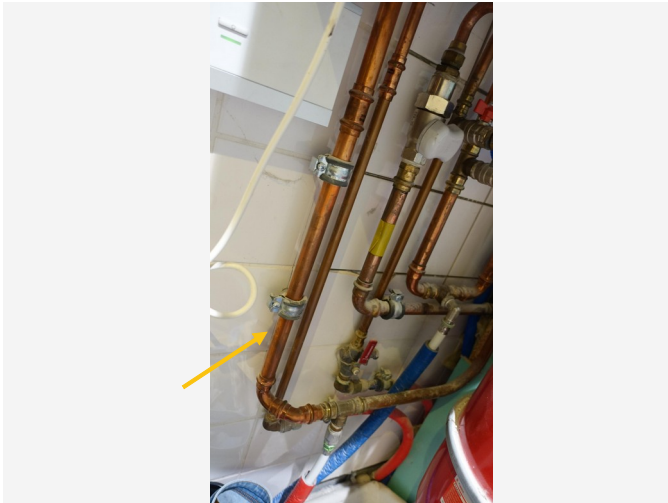
De gebruikte tegellijm kan asbesthoudend zijn. Bij renovatie deze toepassing aanvullend destructief laten onderzoeken.

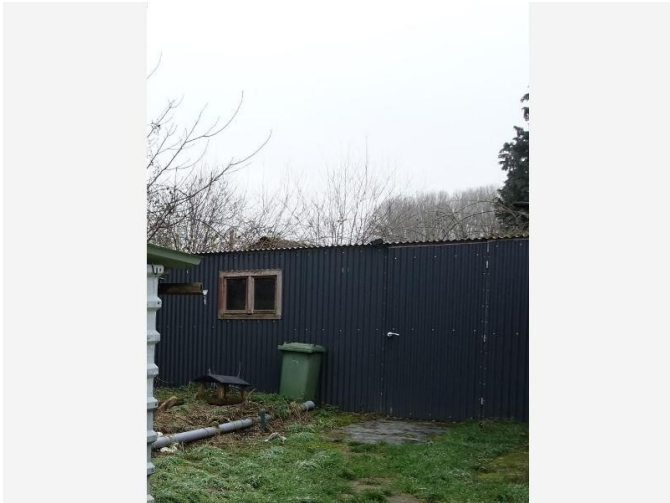
De gebruikte constructiematerialen zijn niet asbesthoudend/verdacht.

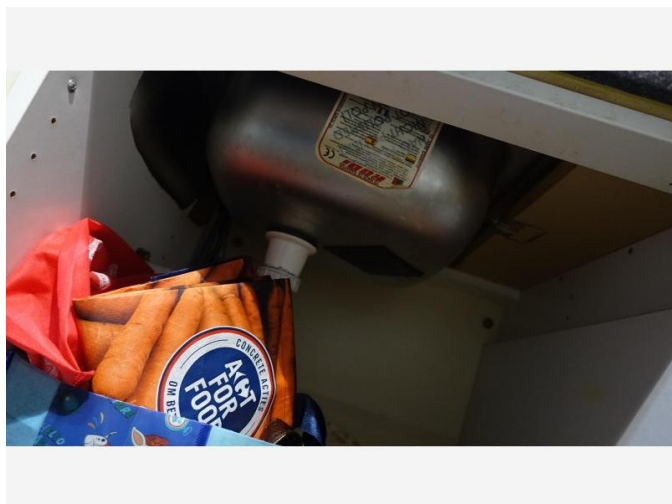
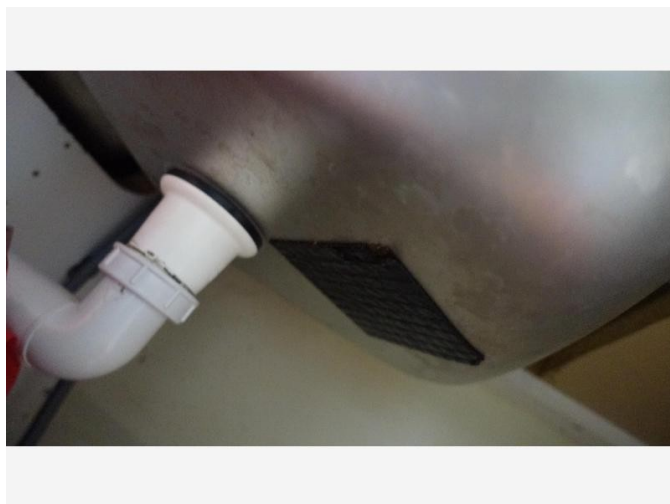
Geen asbest

| # | Type | Referentie | Resultaat |
|---|---|---|---|
| 6.1 | Puntmonster | M2 antidreunplaatje | Geen asbest |

| Opmerking | roofingtegels op onderzijde gootsteen keuken |

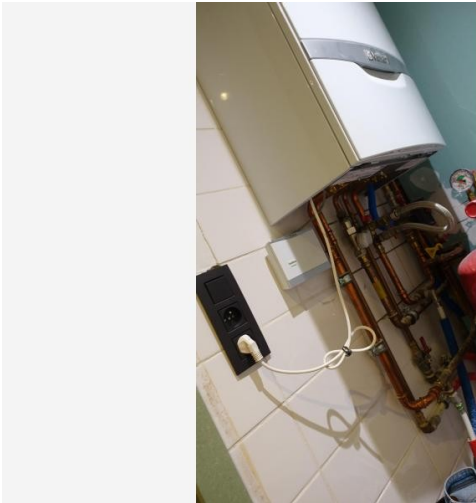
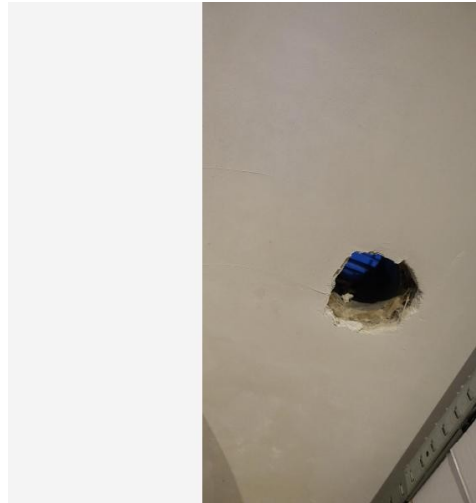
## Fiche 7: wandpleister

Geen asbest

| # | Type | Referentie | Resultaat |
|---|---|---|---|
| 7.1 | Mengmonster | M1 wandpleister | Geen asbest |

| Opmerking | Grote delen van de woning zijn afgewerkt met OSB, isolatiemateriaal en gipskarton<br><br>De plafonds bestaan uit hout, kunststof en gipskarton |
