# Asbestinventarisatetest

Rupelmondestraat 287, 9150 Beveren-Kruibeke-Zwijndrecht

Attestnummer : 20250210-000139.000

Uitgegeven op : 10.02.2025

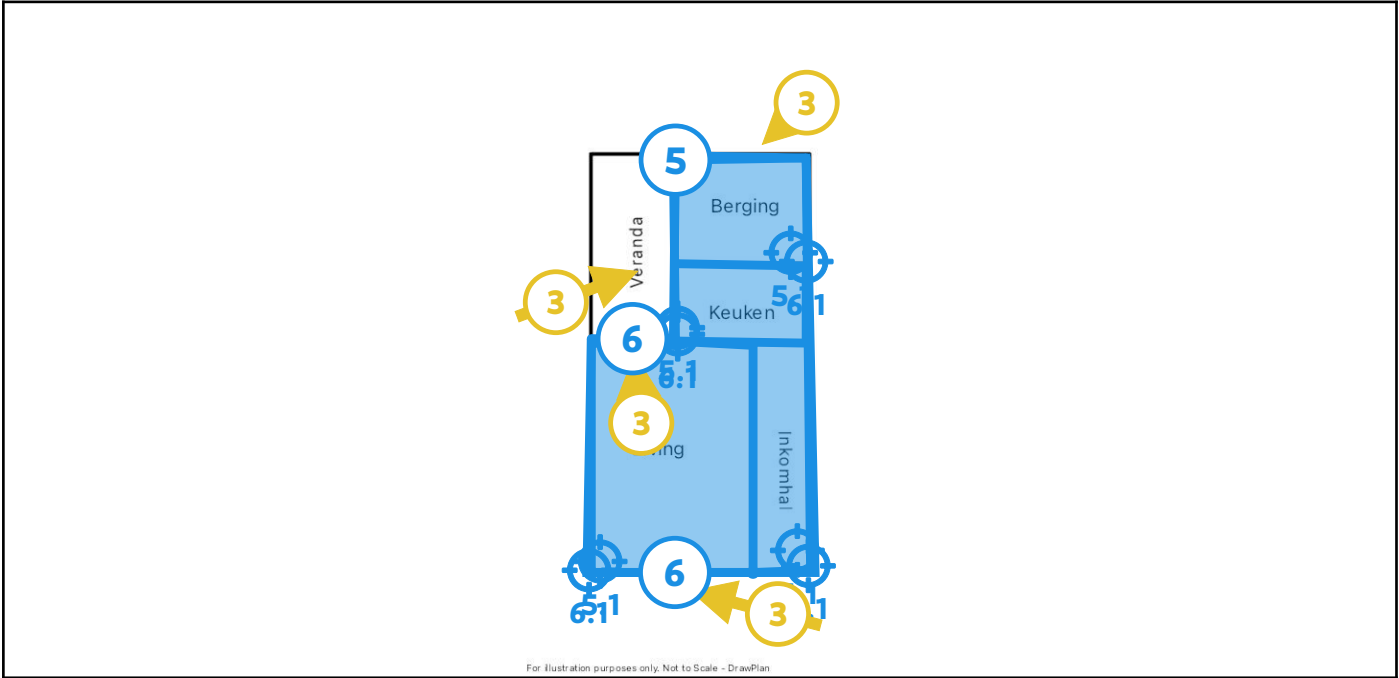
# Plan 1.1: Ruppelmondestraat 287 gelijkvloers

| Beschrijving | Type | Actie |
|---|---|---|
| 3. Mastiek | Asbestmateriaal | Zorgvuldig beheren |
| 5. Pleister plafond | Geen asbest | - |
| 6. Pleister muren | Geen asbest | - |

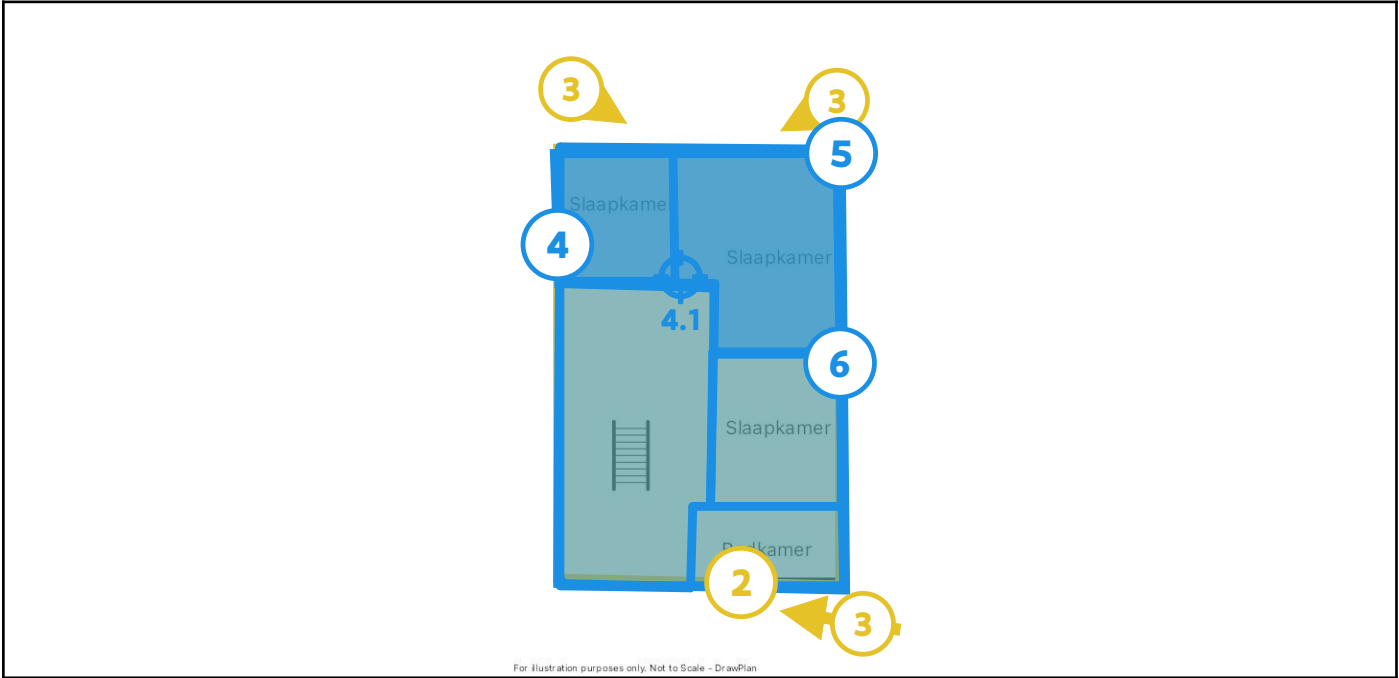
# Plan 1.2: Rupelmondestraat 287 verdieping

| Beschrijving | Type | Actie |
|---|---|---|
| 2. Onderdak | Asbestmateriaal | Zorgvuldig beheren |
| 3. Mastiek | Asbestmateriaal | Zorgvuldig beheren |
| 4. Vloerzeil | Geen asbest | - |

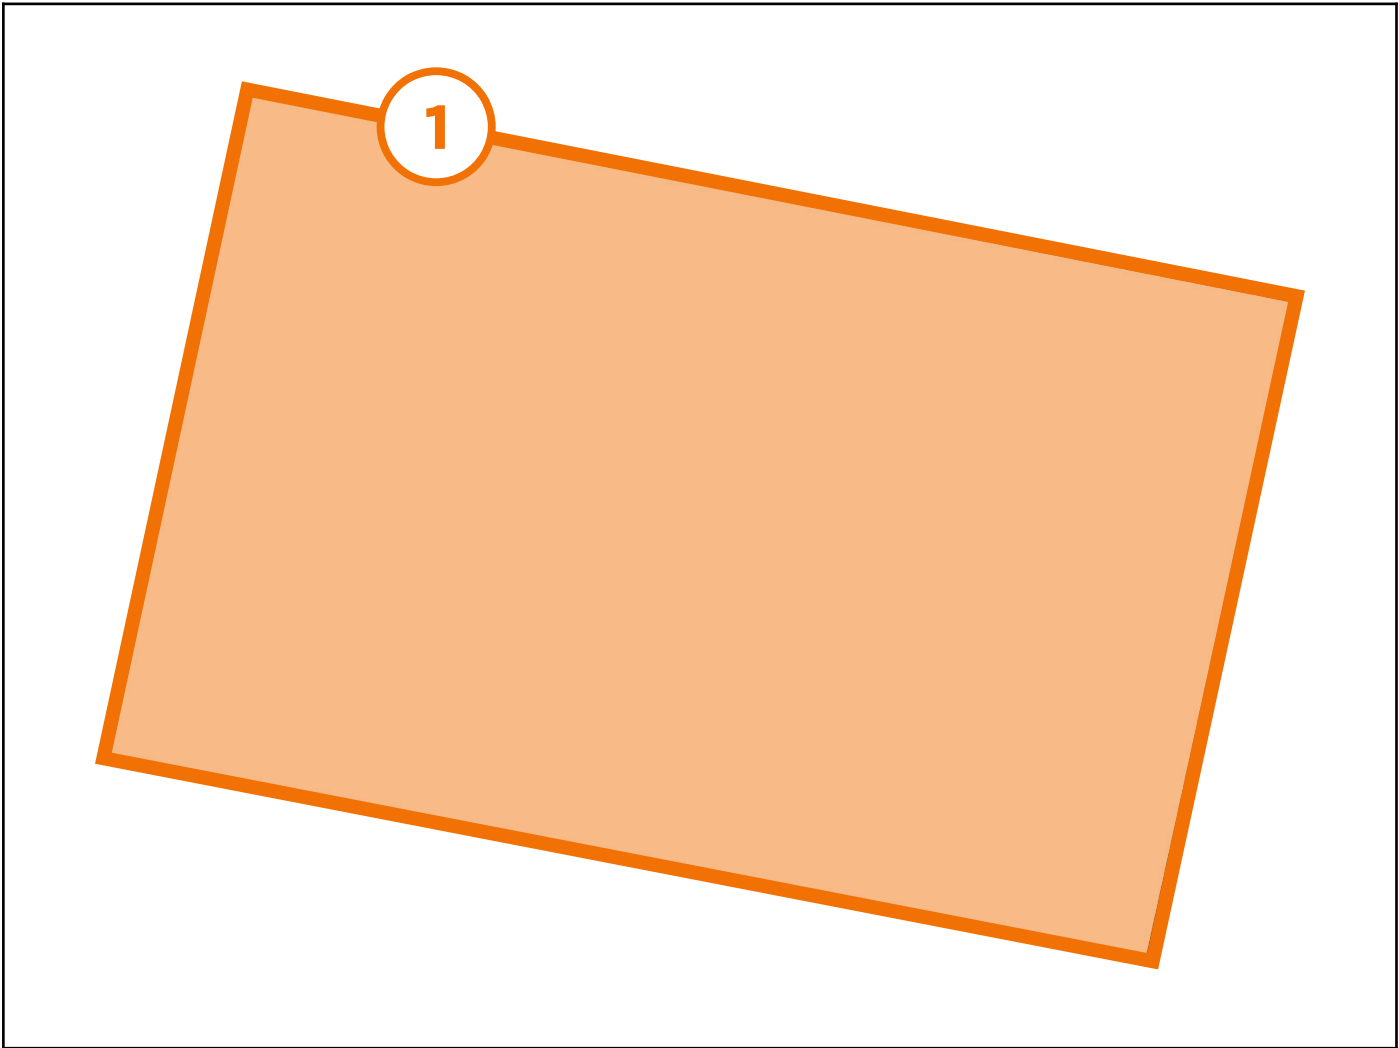
# Plan 2.1: Bijgebouw plan

| Beschrijving | Type | Actie |
|---|---|---|
| 1. Golfplaten | Asbestmateriaal | Verwijderen |

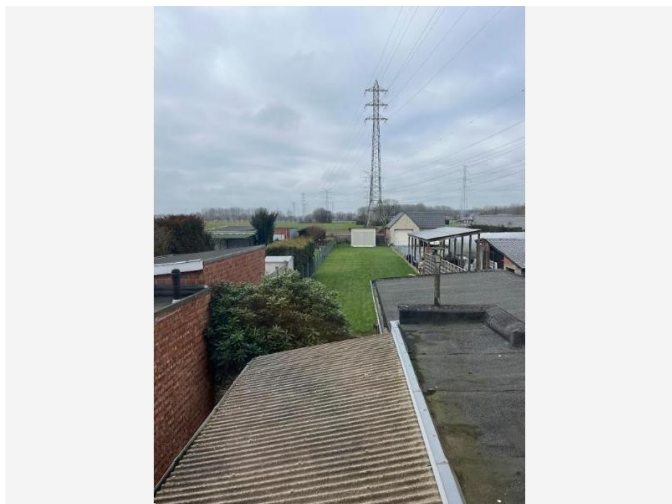
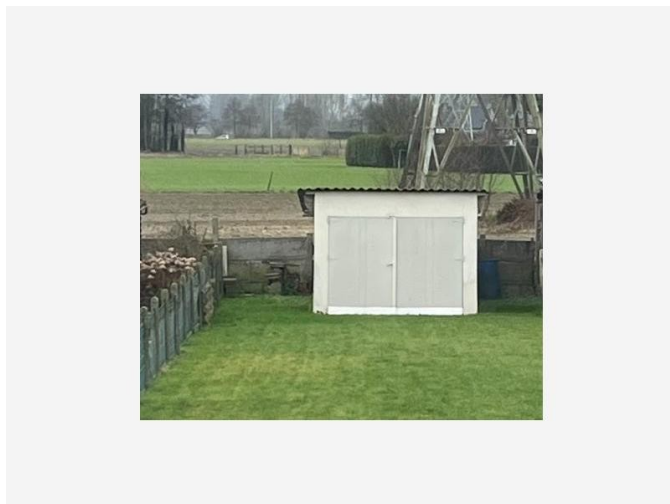
Overzichtsfoto

Detailfoto

Het asbestmateriaal valt onder de mijlpaal van 2034.

Verwijderen

| Eindbeoordeling materiaalrisico | Laag materiaalrisico en/of verlaagde kans op vezelvrijgave |

| Asbestsoort (vezeltype) | Crocidoliet aanwezig |
| Toestand van het materiaal | Onbeschadigd, niet verweerd |

| Beschrijving | Golfplaten |
| Hoeveelheid (oppervlakte - aantal) | • 50,00 m <sup>2</sup> - 1 stuk |

- Zorg voor een veilig beheer. Vermijd het beschadigen van het asbestmateriaal. Controleer de toestand jaarlijks op wijzigingen.

- Eenvoudige handelingen: mag via doe-het-zelf of door werknemer(s) met opleidingsattest eenvoudige handelingen  
Particulier mag deze asbesthoudende toepassing zelf verwijderen.

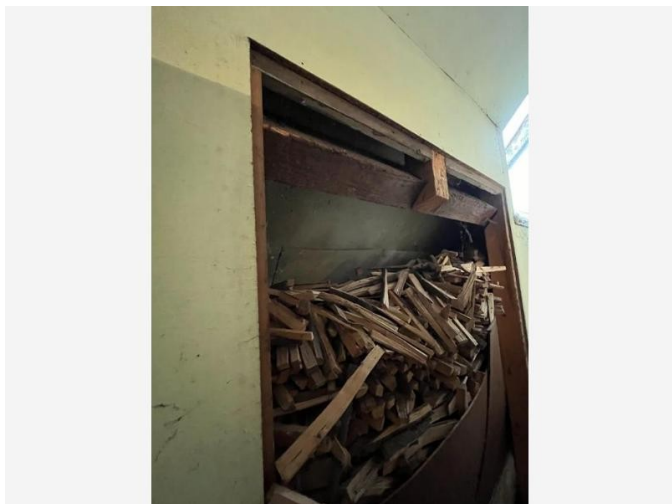
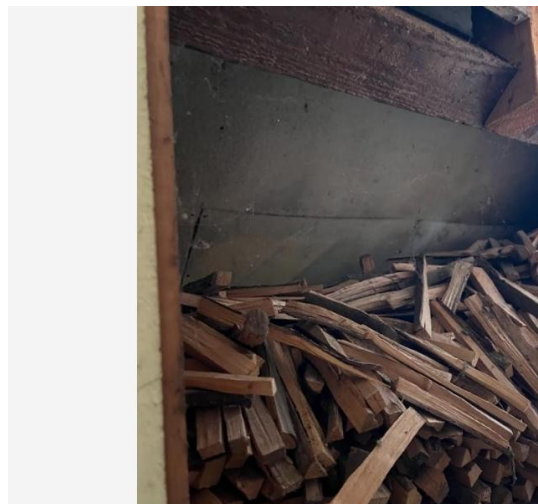
Overzichtsfoto

Detailfoto

Het asbestmateriaal valt onder de mijlpaal van 2040.

Zorgvuldig beheren

| Eindbeoordeling materiaalrisico | Laag materiaalrisico en/of verlaagde kans op vezelvrijgave |

| Asbestsoort (vezeltype) | Crocidoliet aanwezig |
| Toestand van het materiaal | Onbeschadigd, niet verweerd |

| Beschrijving | Onderdak |
| Hoeveelheid (oppervlakte - dikte - aantal) | • 160,00 m <sup>2</sup> - 0,50 cm - 1 stuk |

- Zorg voor een veilig beheer. Vermijd het beschadigen van het asbestmateriaal. Controleer de toestand jaarlijks op wijzigingen.

- Eenvoudige handelingen: mag via doe-het-zelf of door werknemer(s) met opleidingsattest eenvoudige handelingen  
Particulier mag deze asbesthoudende toepassing zelf verwijderen.

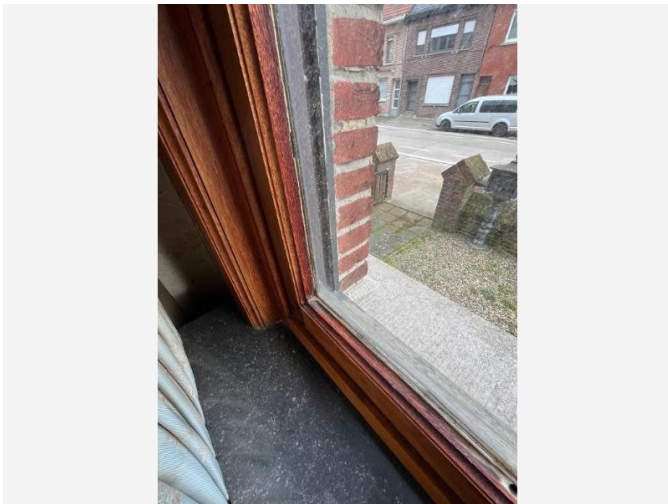
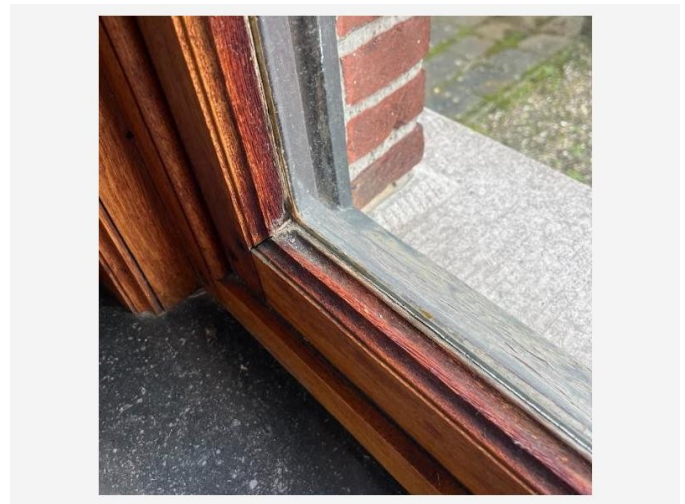
Overzichtsfoto

Detailfoto

Het asbestmateriaal valt onder de mijlpaal van 2040.

Zorgvuldig beheren

| Eindbeoordeling materiaalrisico | Laag materiaalrisico en/of verlaagde kans op vezelvrijgave |

| Asbestsoort (vezeltype) | Amfibool aanwezig, uitgezonderd crocidoliet |
| Toestand van het materiaal | Licht beschadigd, licht verweerd. Intact calciumsilicaatmateriaal of categorie III 'gebondenheid' |

| Beschrijving | Mastiek |
| Hoeveelheid (gewicht - aantal) | <ul style="list-style-type: none"><li>• 2,00 kg - 1 stuk</li></ul> |

- Zorg voor een veilig beheer. Vermijd het beschadigen van het asbestmateriaal. Controleer de toestand jaarlijks op wijzigingen.

- Eenvoudige handelingen: mag via doe-het-zelf of door werknemer(s) met opleidingsattest eenvoudige handelingen  
Particulier mag deze asbesthoudende toepassing zelf verwijderen.

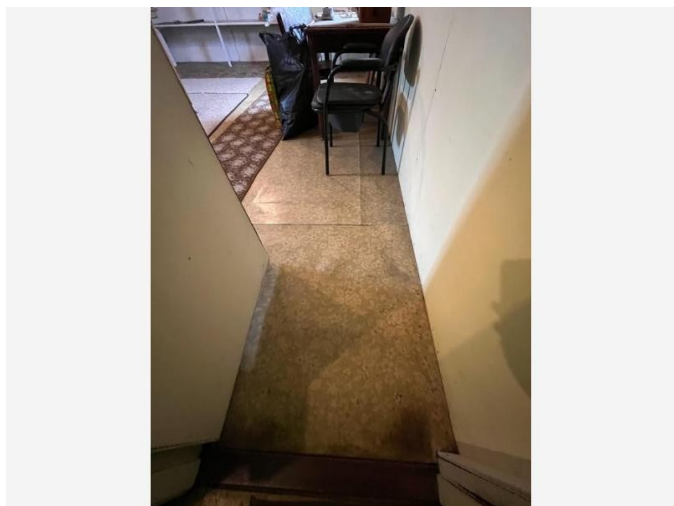
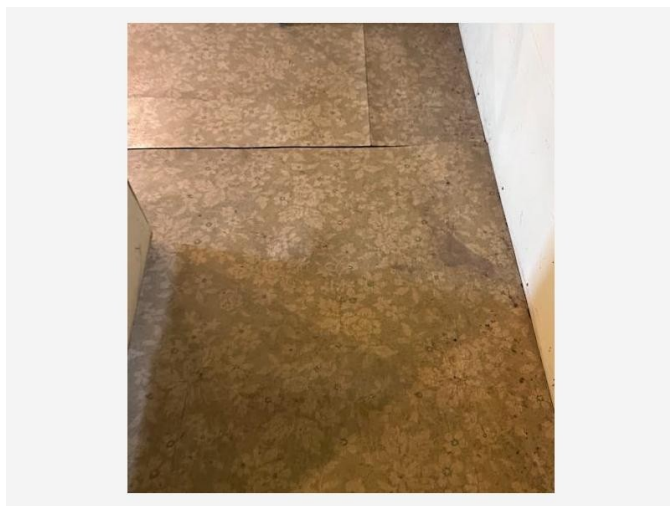
## Fiche 4: Vloerzeil

Overzichtsfoto

Detailfoto

Geen asbest

| # | Type | Referentie | Resultaat |
|---|---|---|---|
| 4.1 | Puntmonster | 040225-Vin-Rup287 | Geen asbest |

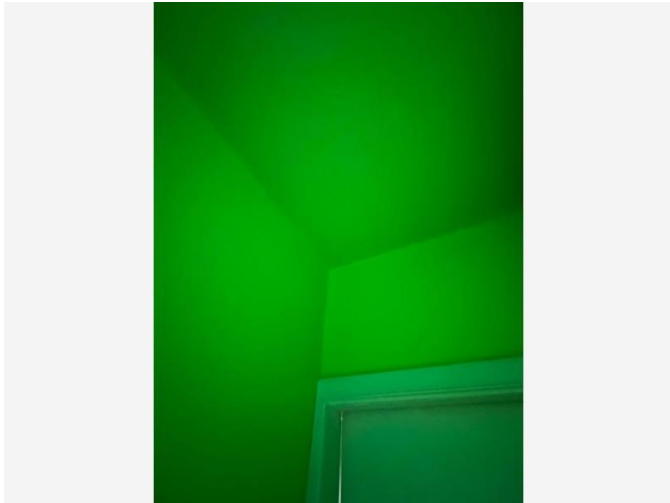
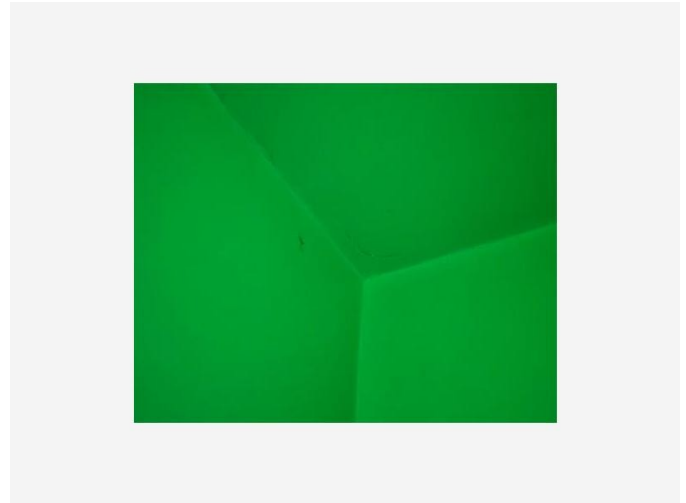
## Fiche 5: Pleister plafond

Overzichtsfoto

Detailfoto

Geen asbest

| # | Type | Referentie | Resultaat |
|---|---|---|---|
| 5.1 | Mengmonster | 040225-Pleiplaf-Rup287 | Geen asbest |

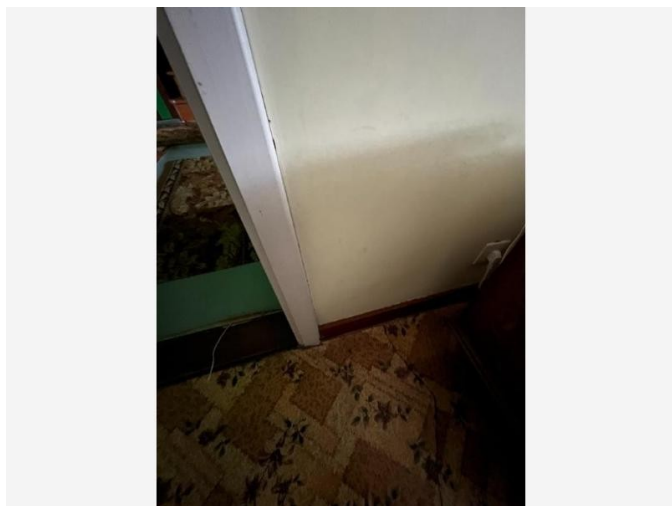
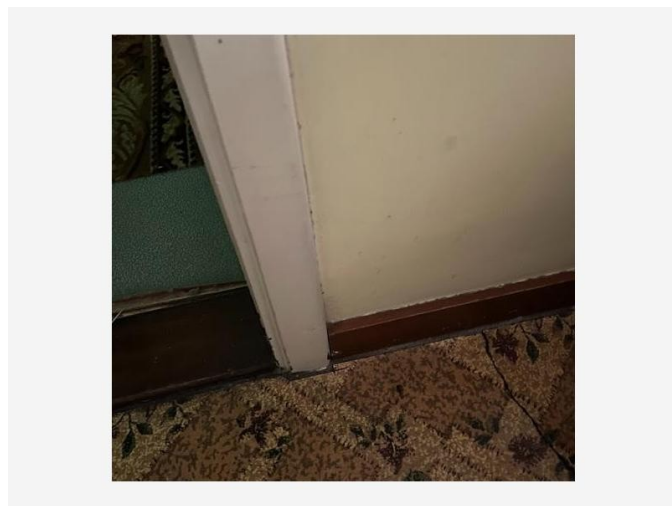
## Fiche 6: Pleister muren

Overzichtsfoto

Detailfoto

Geen asbest

| # | Type | Referentie | Resultaat |
|---|---|---|---|
| 6.1 | Mengmonster | 040225-Pleimuur-Rup287 | Geen asbest |
