# Asbestinventarisatetest

Dijkstraat 9, 1820 Steenokkerzeel

Attestnummer : 20250321-000204.000

Uitgegeven op : 21.03.2025

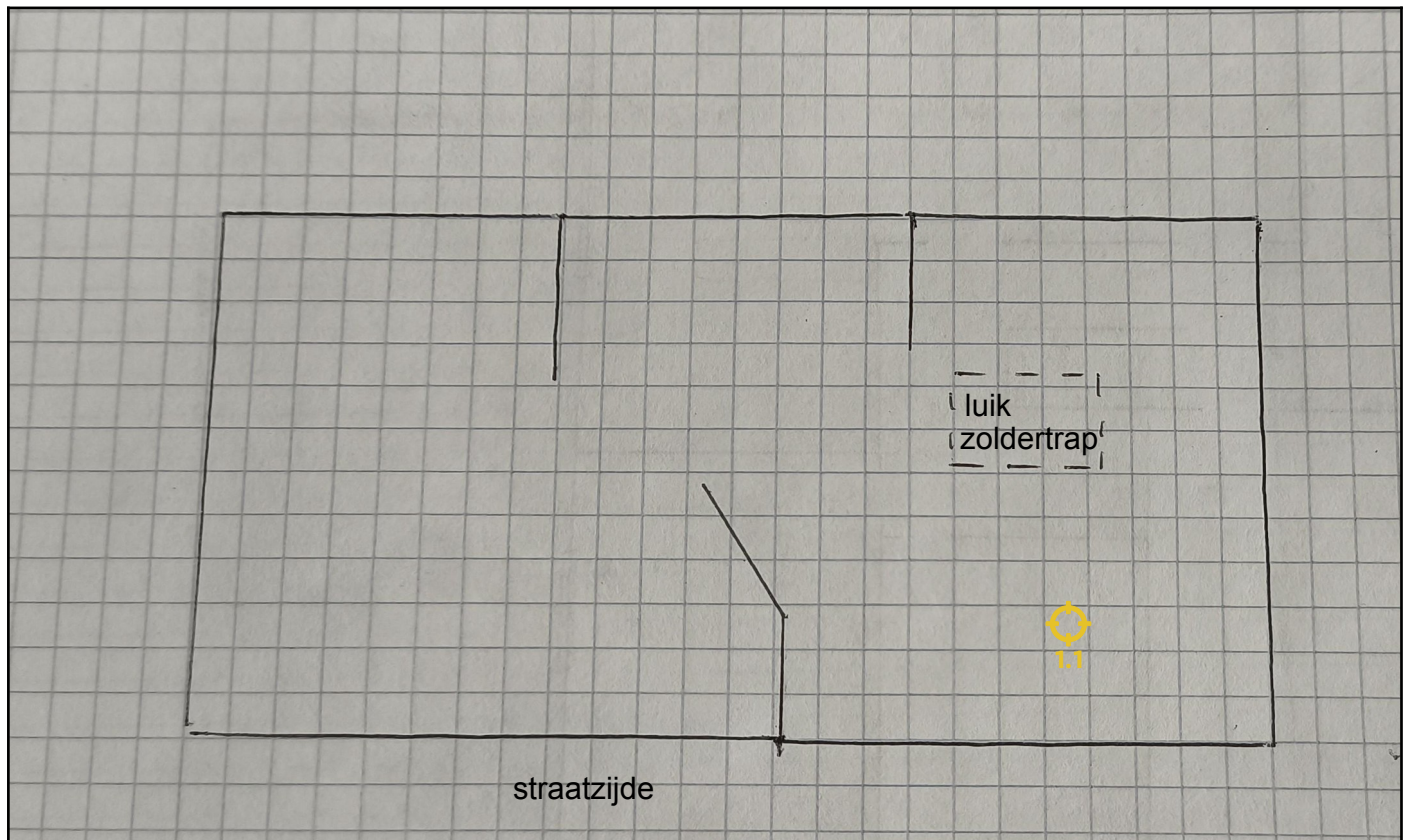
## Plan 3.3: plan zolder

| Beschrijving | Type | Actie |
|---|---|---|
| 1. onderdakplaten | Asbestmateriaal | Zorgvuldig beheren |

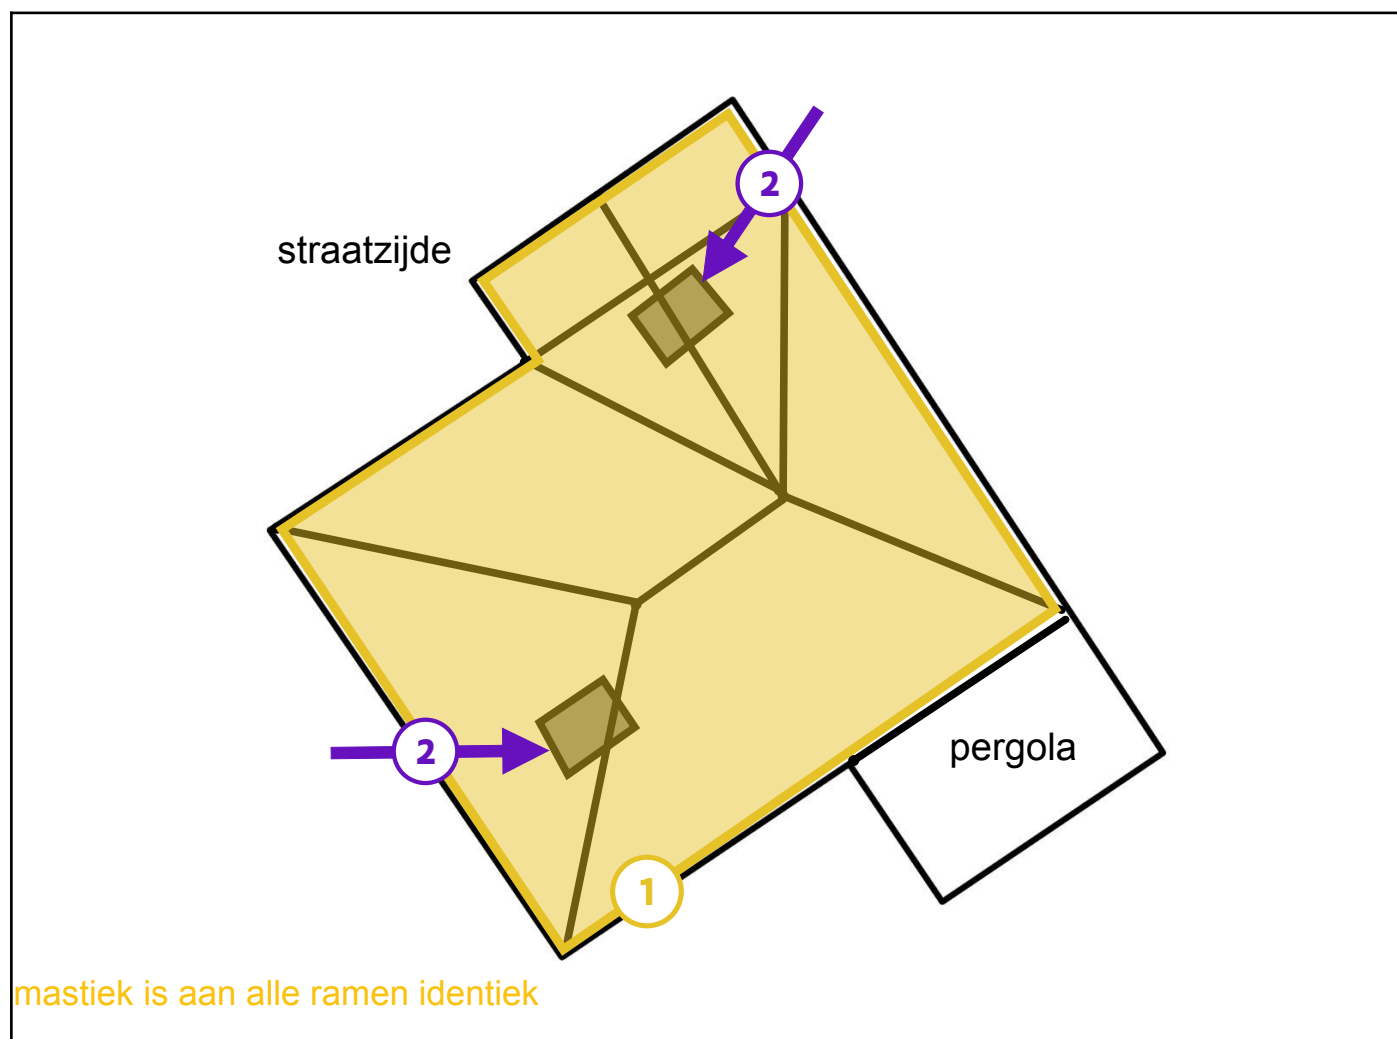
## Plan 3.4: woning plan

| Beschrijving | Type | Actie |
|---|---|---|
| 1. onderdakplaten | Asbestmateriaal | Zorgvuldig beheren |
| 2. open schouwen | Beperking | - |

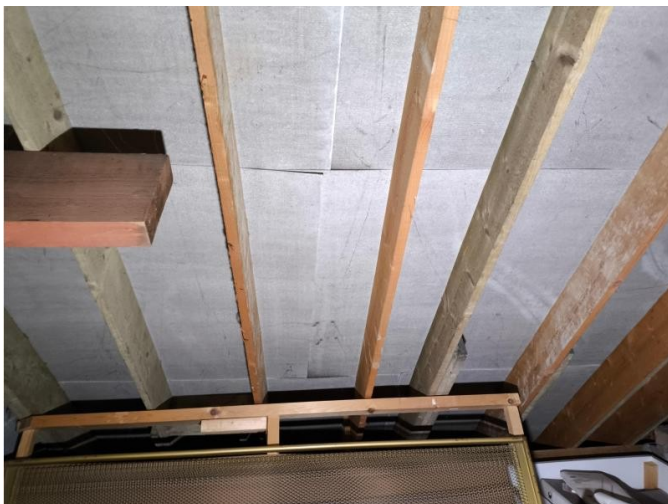
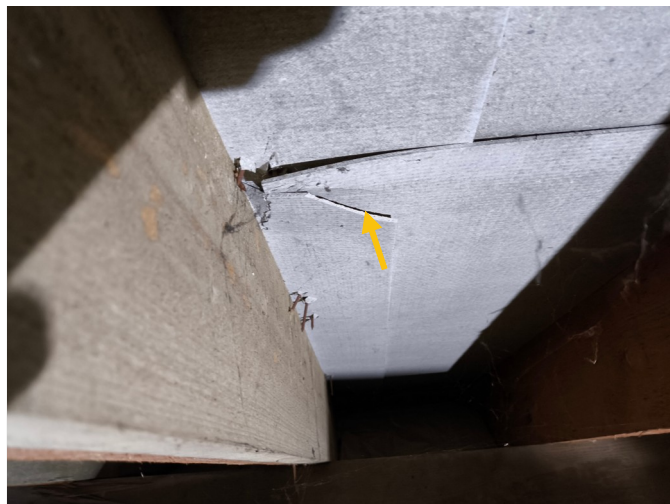
zit tussen pannen en constructiebalken

| Eindbeoordeling materiaalrisico | Laag materiaalrisico en/of verlaagde kans op vezelvrijgave |

| Gebondenheid | Categorie 1: hechtgebonden in oorsprong |
| Asbestsoort (vezeltype) | Alleen chrysotiel |
| Asbestconcentratie | Laag (< 50%) |
| Afschermingsgraad van het gehele materiaal | Geheel of deels (ook) vrij aan de binnenlucht |
| Toestand van het materiaal | Licht beschadigd, licht verweerd. Intact calciumsilicaatmateriaal of categorie III 'gebondenheid' |

| # | Type | Referentie | Resultaat |
|---|---|---|---|
| 1.1 | Puntmonster | 1 | Chrysotiel |

| Asbestmateriaal | Dak- en gevelbekleding - Plaat |
| Hoeveelheid (oppervlakte - dikte - aantal) | <ul style="list-style-type: none"><li>• 150,00 m<sup>2</sup> - 0,50 cm - 1 stuk</li></ul> |

Het asbestmateriaal valt onder de mijlpaal van 2040.

Zorgvuldig beheren

- Zorg voor een veilig beheer en verwijder dit asbestmateriaal wanneer het bij werken eenvoudig bereikbaar wordt. Controleer de toestand jaarlijks op wijzigingen.

- Eenvoudige handelingen: mag via doe-het-zelf of door werknemer(s) met opleidingsattest eenvoudige handelingen  
indien de platen eenvoudig te verwijderen zijn zonder kans op breken kan dit via doe-het-zelf of door werknemer(s) met opleidingsattest eenvoudige handelingen; Dek de zoldervloer af met plastic folie .

Verwijder de dakpannen. Fixeer het plaatmateriaal , de asbesthoudende platen één voor één en in hun geheel verwijderen. Niet gooien, niet breken. Verwijder onder verneveling of tussentijds voldoende bevochtigen tijdens de volledige duur van de werken. Reinig nadien de draagstructuur met vochtige doeken (+stofzuiger met absoluut filter kan niet gehuurd worden dus voor een particulier niet mogelijk .)

Een vastgesteld asbesthoudend onderdak mag niet definitief ingesloten worden , dit dient verplicht verwijderd te worden als het bij werken bereikbaar wordt. (vb bij vernieuwen van de dakbedekking onderdak mee verwijderen )

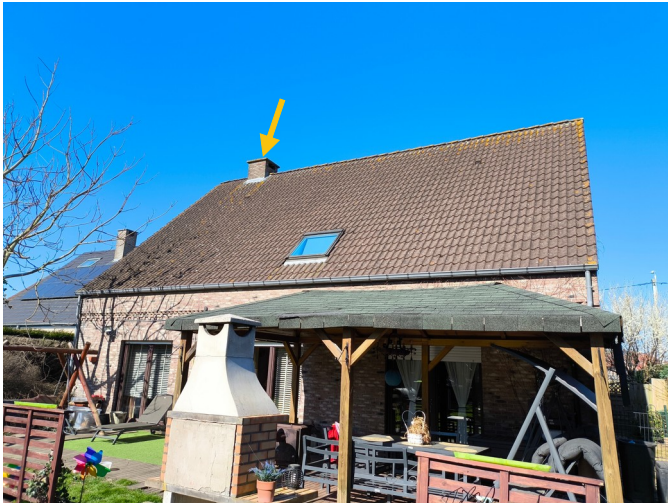
**Reden:** Het te onderzoeken materiaal situeert zich hoger dan 3,50 m te rekenen vanaf een veilige ondergrond

**Uitleg van de asbestdeskundige:** Bij werken (dak of reiniging schouw) kan een stelling geplaatst worden , het is niet duidelijk of er asbestverdachte materialen aanwezig zijn in de schouw.

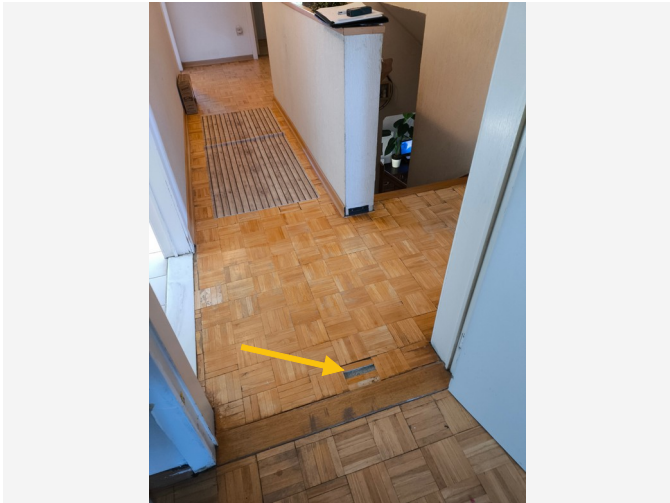
Er is geen verdachte parketlijm vastgesteld

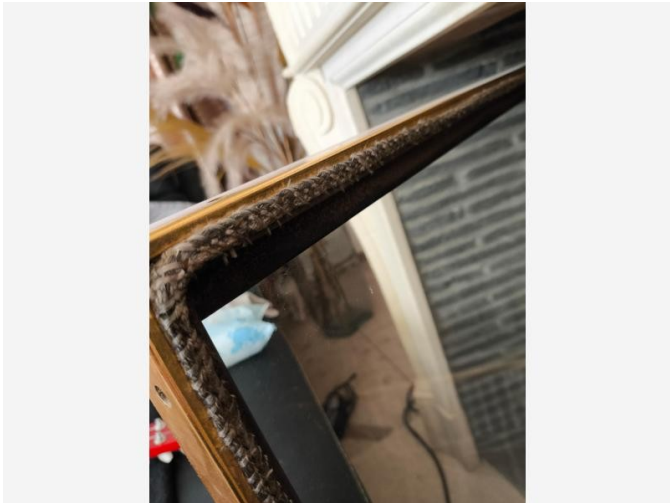
De koord is een synthetische koord

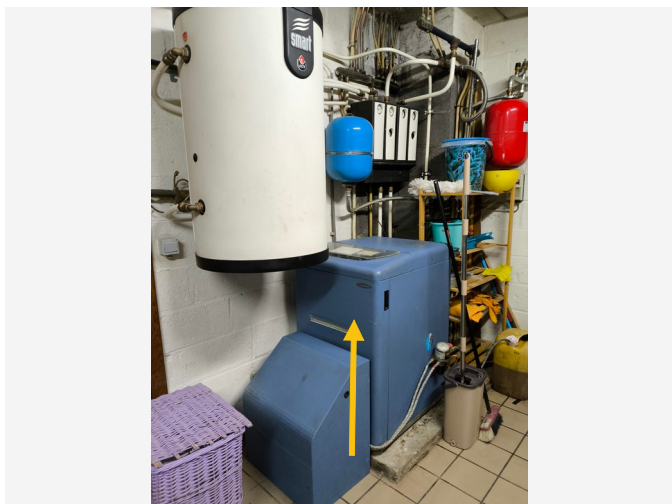
De ketel dateert van 2011 , niet asbestverdacht

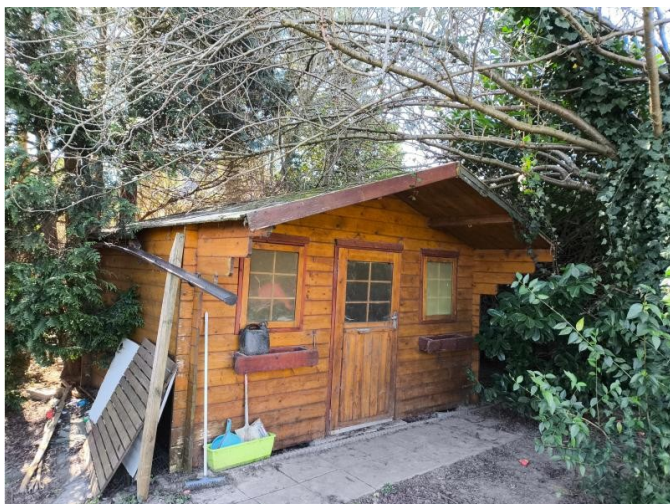
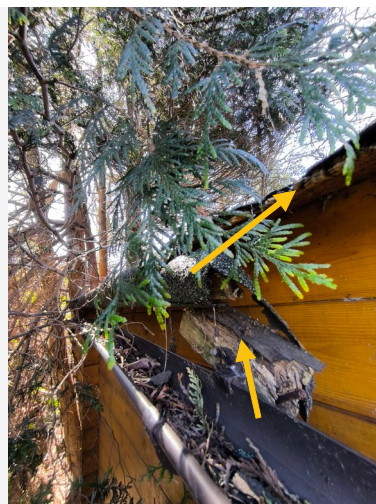
## Fiche 6: bitumen dak tuinhuis

Geen asbest

| # | Type | Referentie | Resultaat |
|---|---|---|---|
| 6.1 | Puntmonster | 5 | Geen asbest |

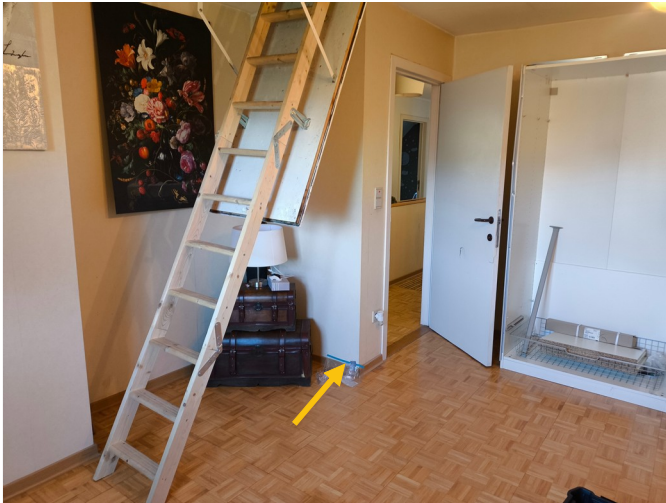
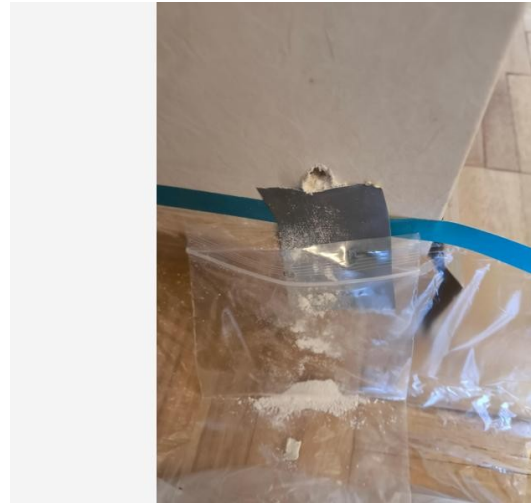
## Fiche 7: muurpleister

Geen asbest

| # | Type | Referentie | Resultaat |
|---|---|---|---|
| 7.1 | Mengmonster | 2 | Geen asbest |

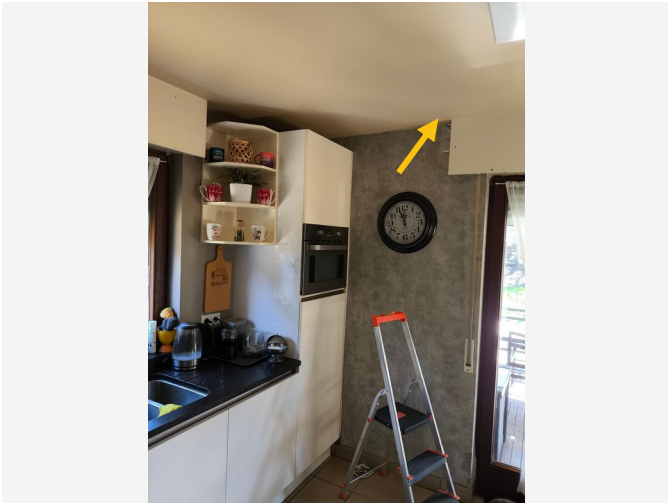
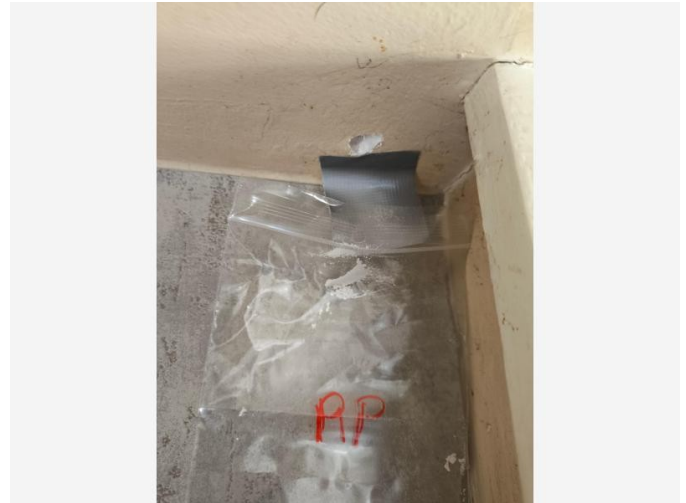
## Fiche 8: plafondpleister

Geen asbest

| # | Type | Referentie | Resultaat |
|---|---|---|---|
| 8.1 | Mengmonster | 3 | Geen asbest |

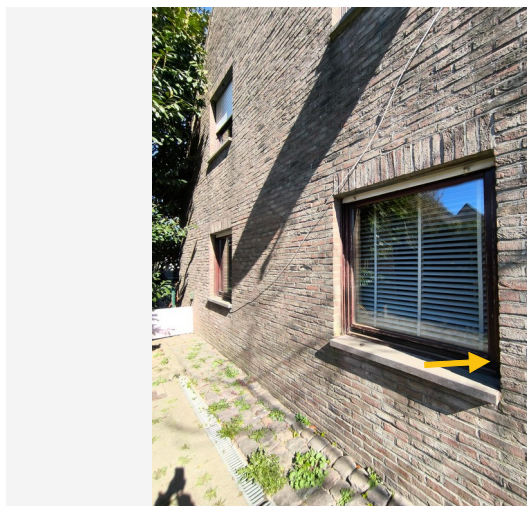
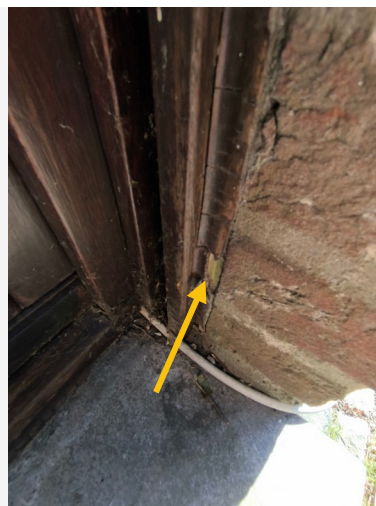
Geen asbest

| # | Type | Referentie | Resultaat |
|---|---|---|---|
| 9.1 | Puntmonster | 4 | Geen asbest |

| Opmerking | <p>Betreft alle ramen</p> <p>Volgens het inspectieprotocol is een monstername van mastiek verplicht om dit te identificeren als niet-asbesthoudend.</p> <p>De vermelde hoeveelheid/gewicht betreft een beredeneerde schatting. Er worden geen rechten verleend aan deze oppervlaktes/volumes. De dikte is een schatting die voorkomt uit de monsterplaatsen en is daarom niet altijd representatief.</p> |
