# Asbestinventarisatetest

Hoge Bokstraat 114, 9111 Sint-Niklaas

Attestnummer : 20250218-000469.000

Uitgegeven op : 18.02.2025

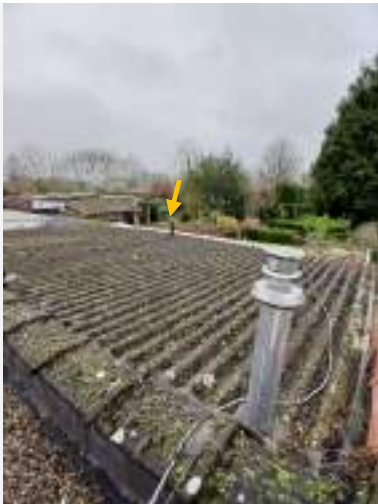
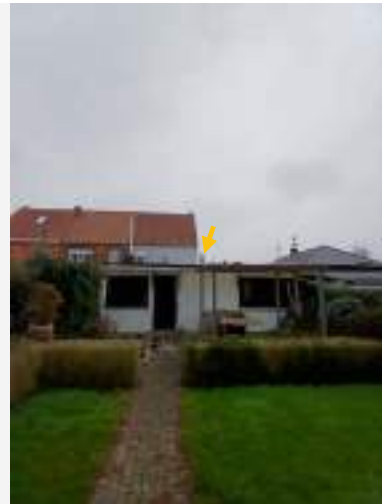
Het asbestmateriaal valt onder de mijlpaal van 2034.

Verwijderen

| Eindbeoordeling materiaalrisico | Laag materiaalrisico en/of verlaagde kans op vezelvrijgave |

| Asbestsoort (vezeltype) | Crocidoliet aanwezig |
| Toestand van het materiaal | Licht beschadigd, licht verweerd. Intact calciumsilicaatmateriaal of categorie III 'gebondenheid' |

| Beschrijving | schouwhoed |

- Zorg voor een veilig beheer. Vermijd het beschadigen van het asbestmateriaal. Controleer de toestand jaarlijks op wijzigingen.

- Eenvoudige handelingen: mag via doe-het-zelf of door werknemer(s) met opleidingsattest eenvoudige handelingen  
De schouwhoed kan het veiligst verwijderd worden met eenvoudige handelingen door een professional die beschikt over het opleidingsattest 'Asbestverwijdering eenvoudige handelingen'. Bij het verwijderen moet steeds rekening worden gehouden met alle milieu- en veiligheidsvoorschriften. Codex boek VI, titel 3. Zie ook de toelichting achteraan het asbestattest voor meer info.

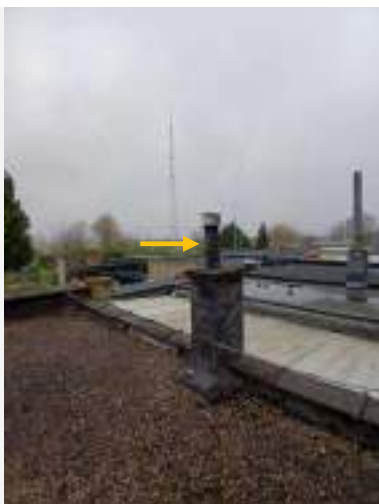
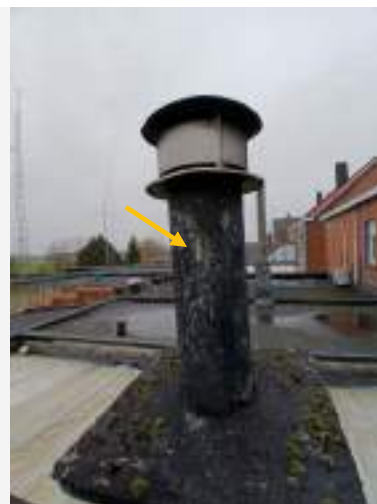
Het asbestmateriaal valt onder de mijlpaal van 2034.

Verwijderen

| Eindbeoordeling materiaalrisico | Verhoogd materiaalrisico en/of verhoogde kans op vezelvrijgave |

| Asbestsoort (vezeltype) | Crocidoliet aanwezig |
| Toestand van het materiaal | Licht beschadigd, licht verweerd. Intact calciumsilicaatmateriaal of categorie III 'gebondenheid' |

| Beschrijving | schouwpijp boven berging en keuken |

- Zorg voor een veilig beheer. Vermijd het beschadigen van het asbestmateriaal. Controleer de toestand jaarlijks op wijzigingen.

- Eenvoudige handelingen: mag via doe-het-zelf of door werknemer(s) met opleidingsattest eenvoudige handelingen  
Het rookgaskanaal kan het veiligst verwijderd worden met eenvoudige handelingen door een professional die beschikt over het opleidingsattest 'Asbestverwijdering eenvoudige handelingen'. Bij het verwijderen moet steeds rekening worden gehouden met alle milieu- en veiligheidsvoorschriften. Codex boek VI, titel 3. Zie ook de toelichting achteraan het asbestattest voor meer info.

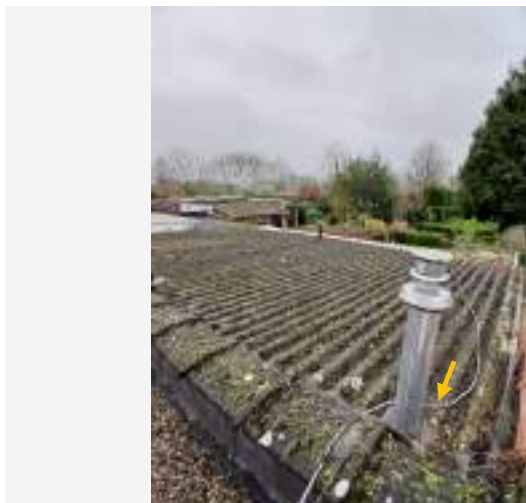
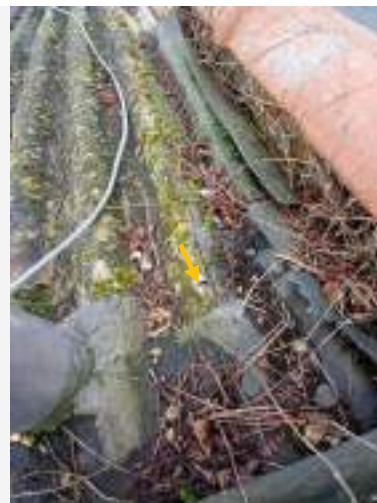
## Fiche 3: golfplaten op berging, badkamer en deel van garage

Het asbestmateriaal valt onder de mijlpaal van 2034.

Verwijderen

| Eindbeoordeling materiaalarisico | Laag materiaalarisico en/of verlaagde kans op vezelvrijgave |

| Toestand van het materiaal | Matig beschadigd, matig verweerd |

| # | Type | Referentie | Resultaat |
|---|---|---|---|
| 3.1 | Puntmonster | GP | Crocidoliet, Chrysotiel |

- Zorg voor een veilig beheer. Vermijd het beschadigen van het asbestmateriaal. Controleer de toestand jaarlijks op wijzigingen.

- Eenvoudige handelingen: mag via doe-het-zelf of door werknemer(s) met opleidingsattest eenvoudige handelingen  
De golfplaten kunnen met eenvoudige handelingen verwijderd worden door een doe-het-zelfer of een professional die beschikt over het opleidingsattest 'Asbestverwijdering eenvoudige handelingen'. Bij het verwijderen moet steeds rekening worden gehouden met alle milieu- en veiligheidsvoorschriften. Codex boek VI, titel 3. Zie ook de toelichting achteraan het asbestattest voor meer info.

Hemelwater dat afspoelt van het asbestcement dak of gevel neemt asbestdeeltjes mee. Voer dit verontreinigd hemelwater bij voorkeur af naar de riolering. Als het toch wordt opgevangen, gebruik het dan enkel voor gesloten circuits (bv. spoelen toiletten). Gebruik het niet voor de tuin. Zie ook de toelichting achteraan het asbestattest voor meer info.

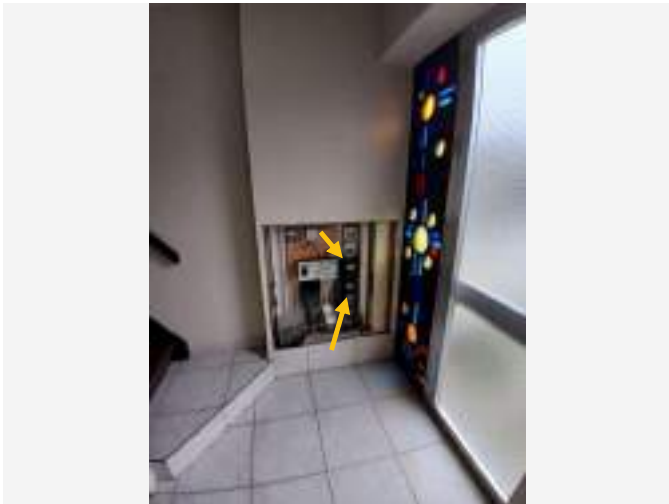
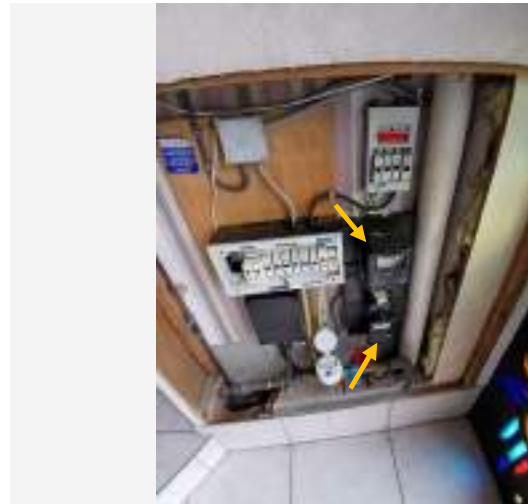
Het asbestmateriaal valt onder de mijlpaal van 2040.

Zorgvuldig beheren

| Eindbeoordeling materiaalrisico | Laag materiaalrisico en/of verlaagde kans op vezelvrijgave |

| Toestand van het materiaal | Onbeschadigd, niet verweerd |

| Beschrijving | bakelieten toepassing in meterkast |

- Zorg voor een veilig beheer. Vermijd het beschadigen van het asbestmateriaal. Controleer de toestand jaarlijks op wijzigingen.

- Eenvoudige handelingen: mag via doe-het-zelf of door werknemer(s) met opleidingsattest eenvoudige handelingen  
De bakelieten toepassing moet verwijderd worden door een professional die een elektrische opleiding heeft gevolgd. Bij het verwijderen moet steeds rekening worden gehouden met alle milieu- en veiligheidsvoorschriften. Codex boek VI, titel 3. Zie ook de toelichting achteraan het asbestattest voor meer info.

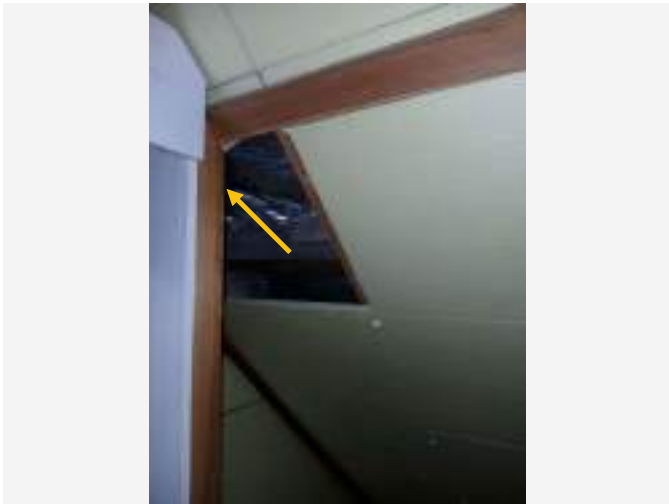
Het asbestmateriaal valt onder de mijlpaal van 2040.

Zorgvuldig beheren

| Eindbeoordeling materiaalisico | Zeer laag materiaalisico en/of zeer lage kans op vezelvrijgave |

| # | Type | Referentie | Resultaat |
|---|---|---|---|
| 5.1 | Puntmonster | Onderdak | Chrysotiel |

| Beschrijving | onderdak van woning |

- Zorg voor een veilig beheer. Vermijd het beschadigen van het asbestmateriaal. Controleer de toestand jaarlijks op wijzigingen.

- Eenvoudige handelingen: mag via doe-het-zelf of door werknemer(s) met opleidingsattest eenvoudige handelingen  
De onderdakplaten kunnen met eenvoudige handelingen verwijderd worden door een professional die beschikt over het opleidingsattest 'Asbestverwijdering eenvoudige handelingen'. Hiervoor dient eerst de dakbedekking verwijderd te worden. Bij het verwijderen moet steeds rekening worden gehouden met alle milieu- en veiligheidsvoorschriften. Codex boek VI, titel 3. Zie ook de toelichting achteraan het asbestattest voor meer info.

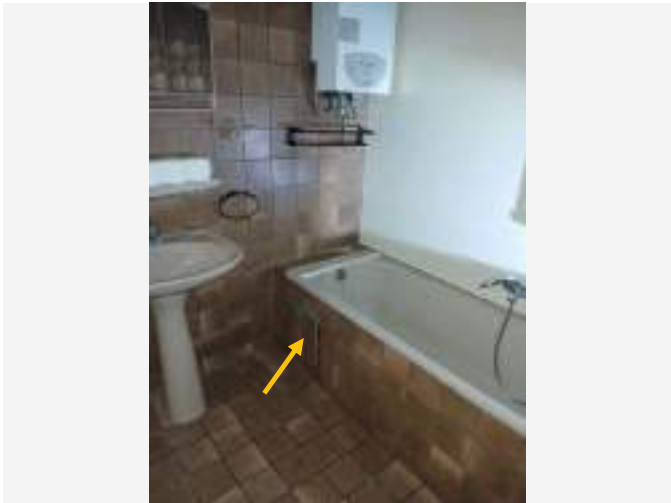
Het luik is uitgevoerd in staal.

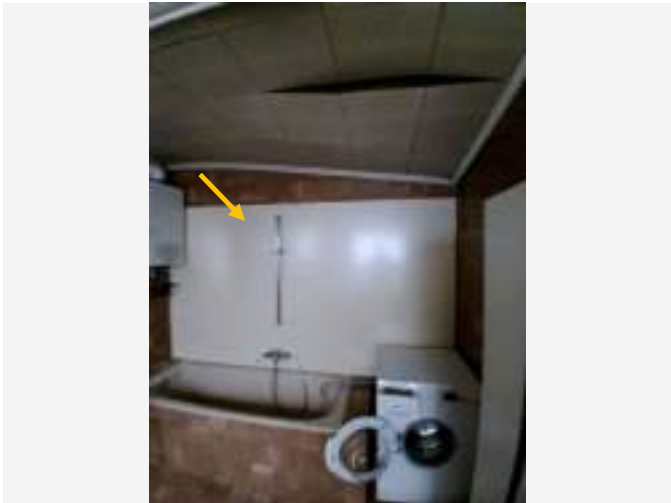
De wandbekleding is uitgevoerd in kunststof.

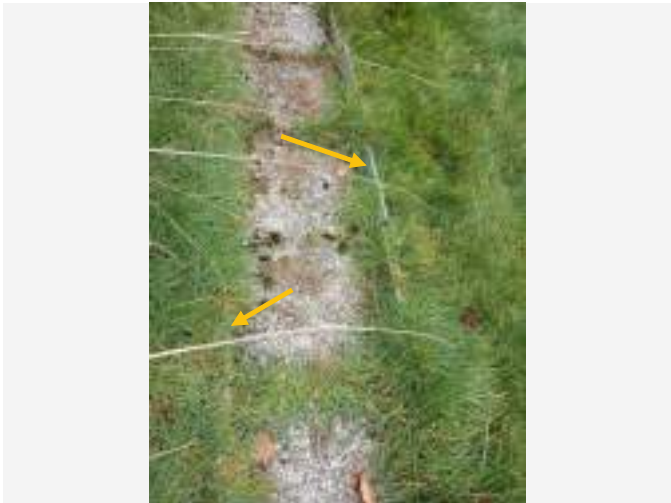
De afboording is uitgevoerd met geglazuurde tegels.

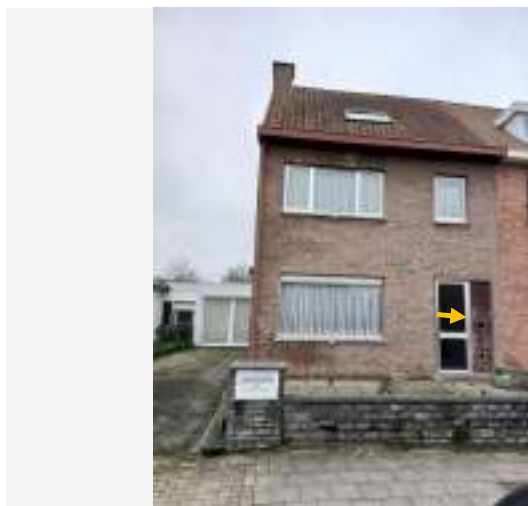
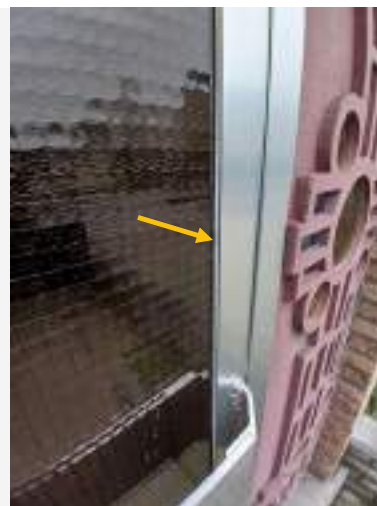
## Fiche 9: kit tussen schrijnwerk en glas

Geen asbest

| # | Type | Referentie | Resultaat |
|---|---|---|---|
| 9.1 | Mengmonster | Kit | Geen asbest |

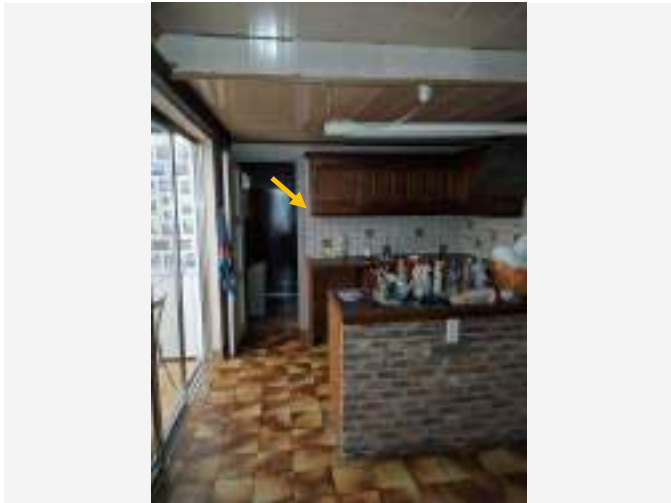
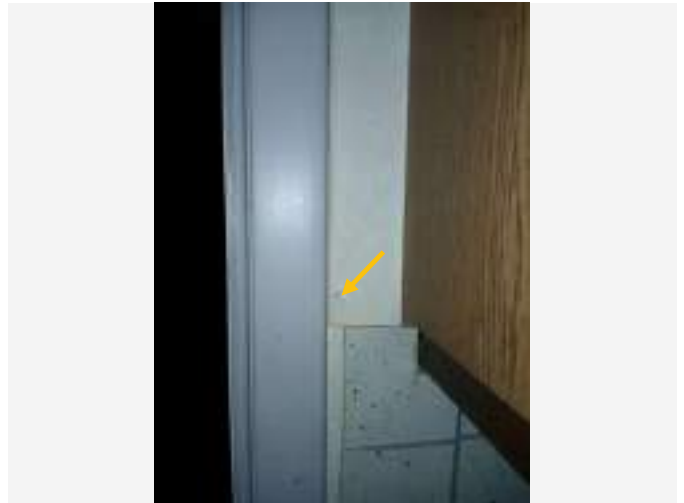
## Fiche 10: pleister wand

Geen asbest

| # | Type | Referentie | Resultaat |
|---|---|---|---|
| 10.1 | Mengmonster | PW | Geen asbest |

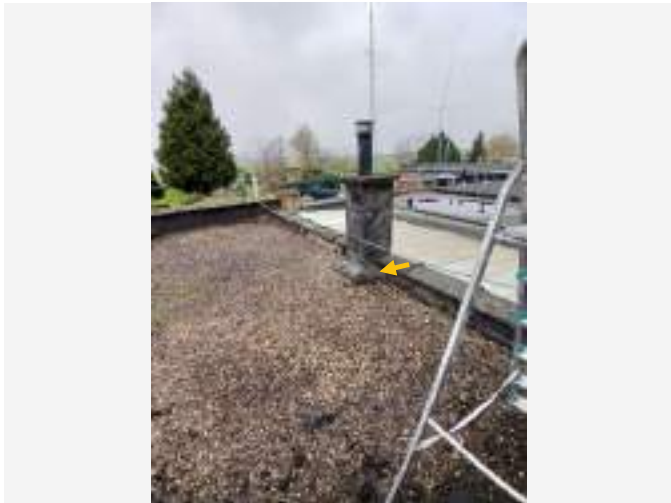
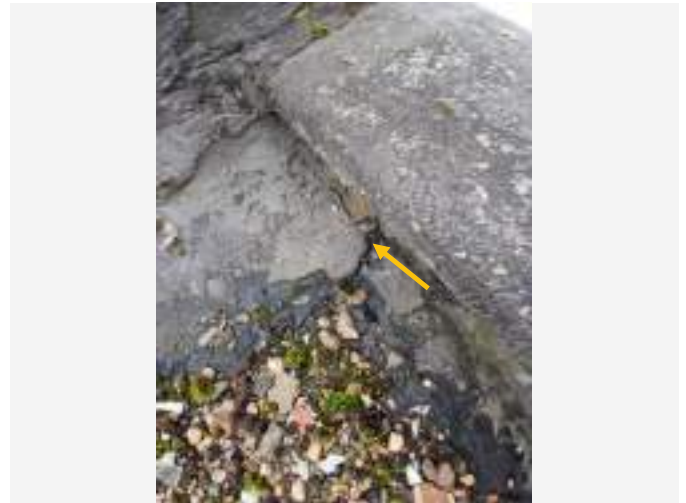
## Fiche 11: roofing op keuken

Geen asbest

| # | Type | Referentie | Resultaat |
|---|---|---|---|
| 11.1 | Puntmonster | Roofing | Geen asbest |

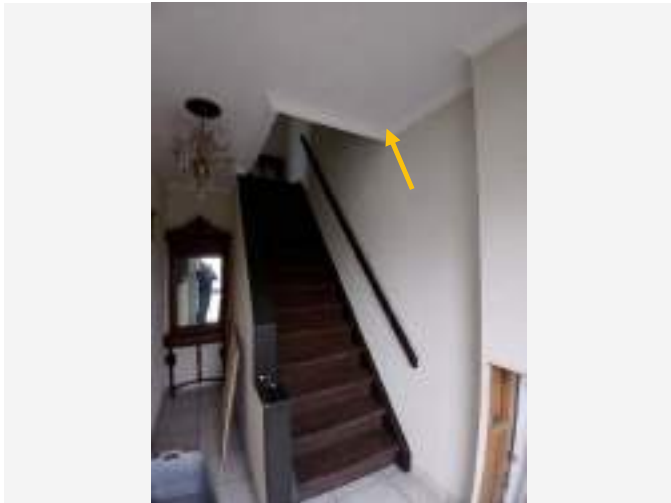
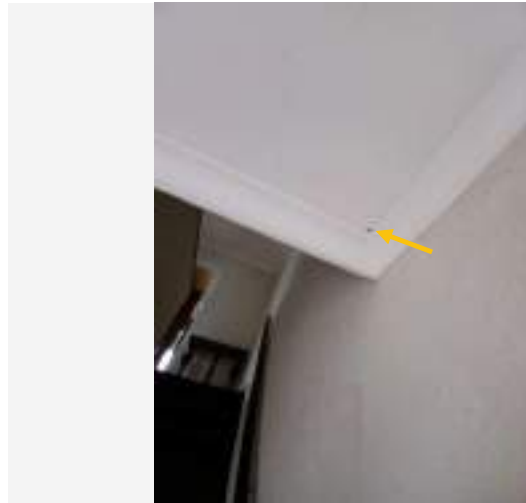
## Fiche 12: pleister plafond

Geen asbest
