# Asbestinventarisatetest

Ros Beiaardstraat 53, 9200 Dendermonde

Attestnummer : 20250310-000010.000

Uitgegeven op : 10.03.2025

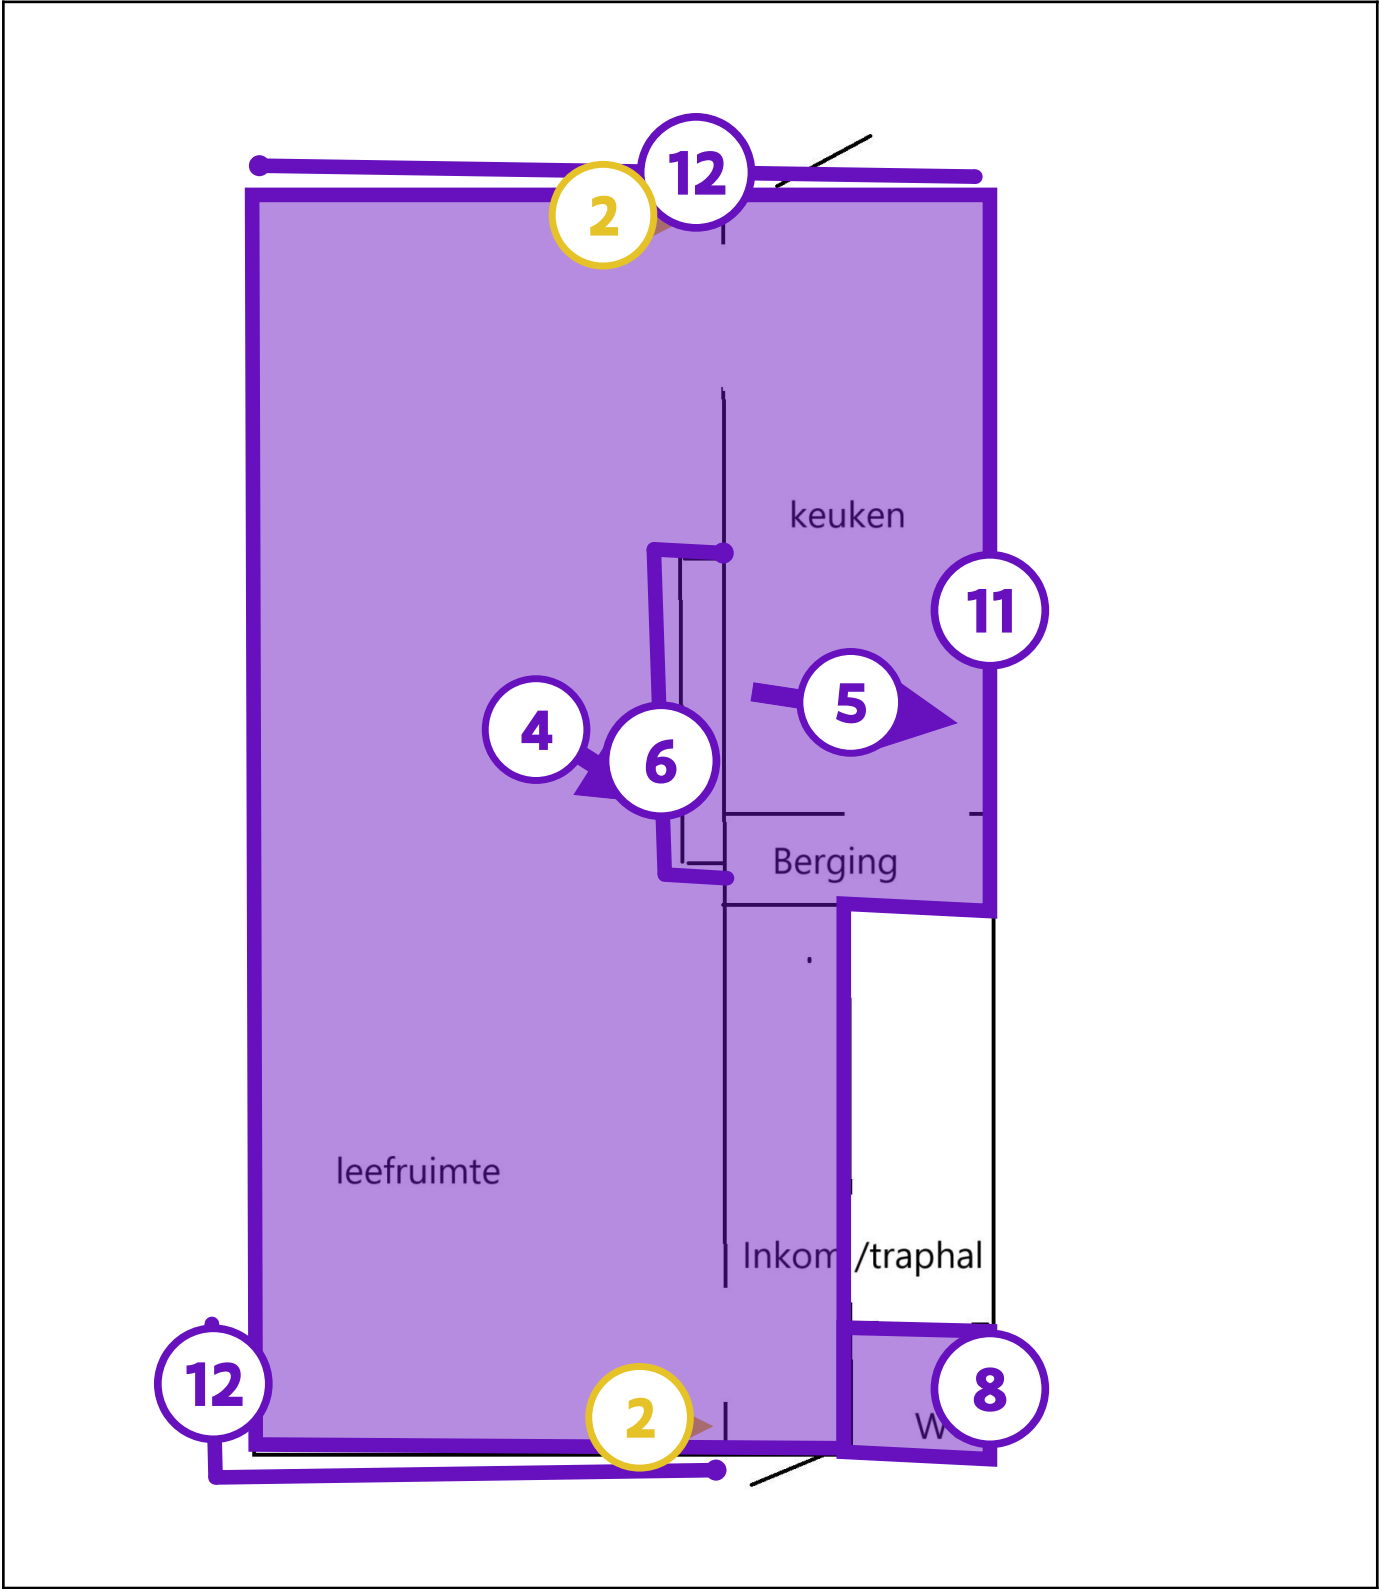
Plan 1.1: Gelijkvloers

| 2. bakeliet radiatorknoppen | Asbestmateriaal | Zorgvuldig beheren |
| 4. Rookgaskanaal schouw living. | Beperking | - |

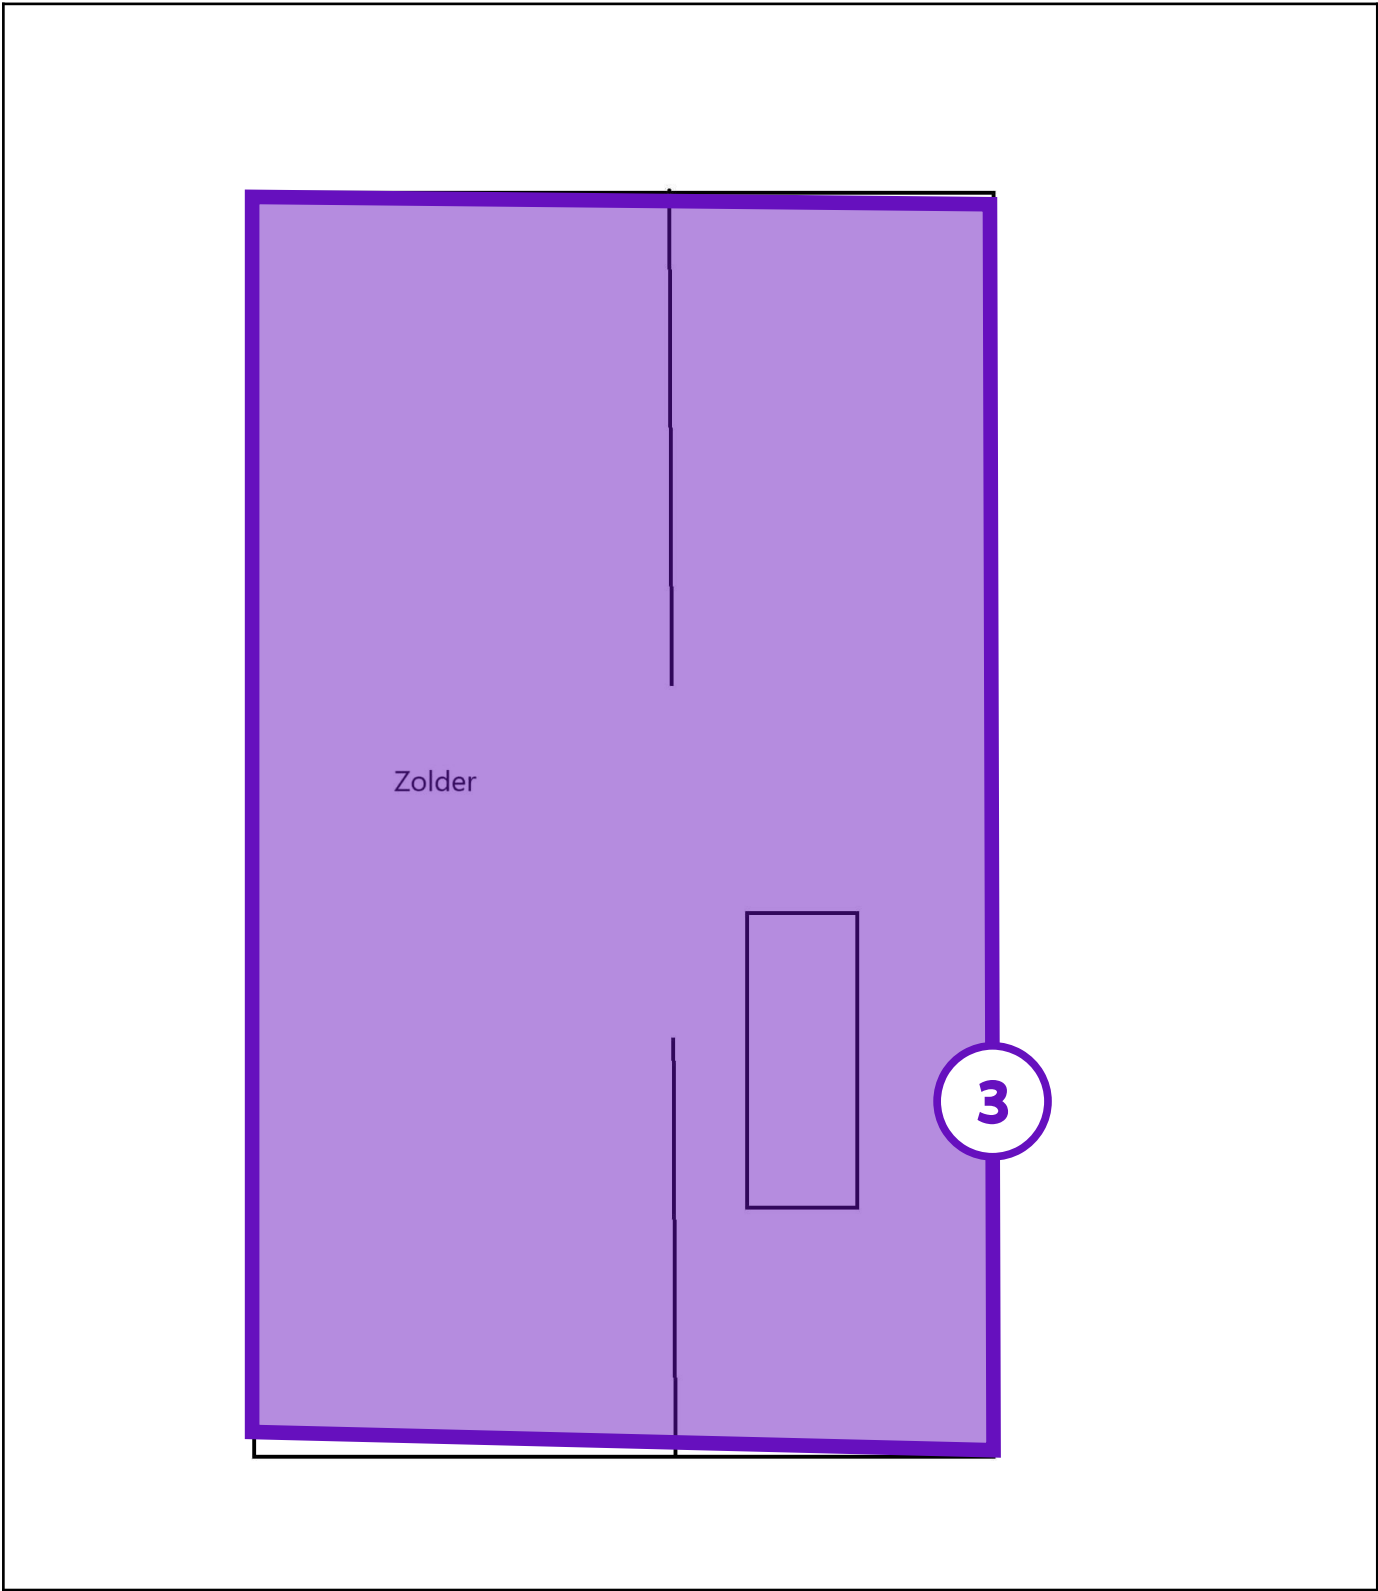
# Plan 1.7: Zolder vloer

| 3. Materiaal in opslag zolderruimte | Beperking | - |

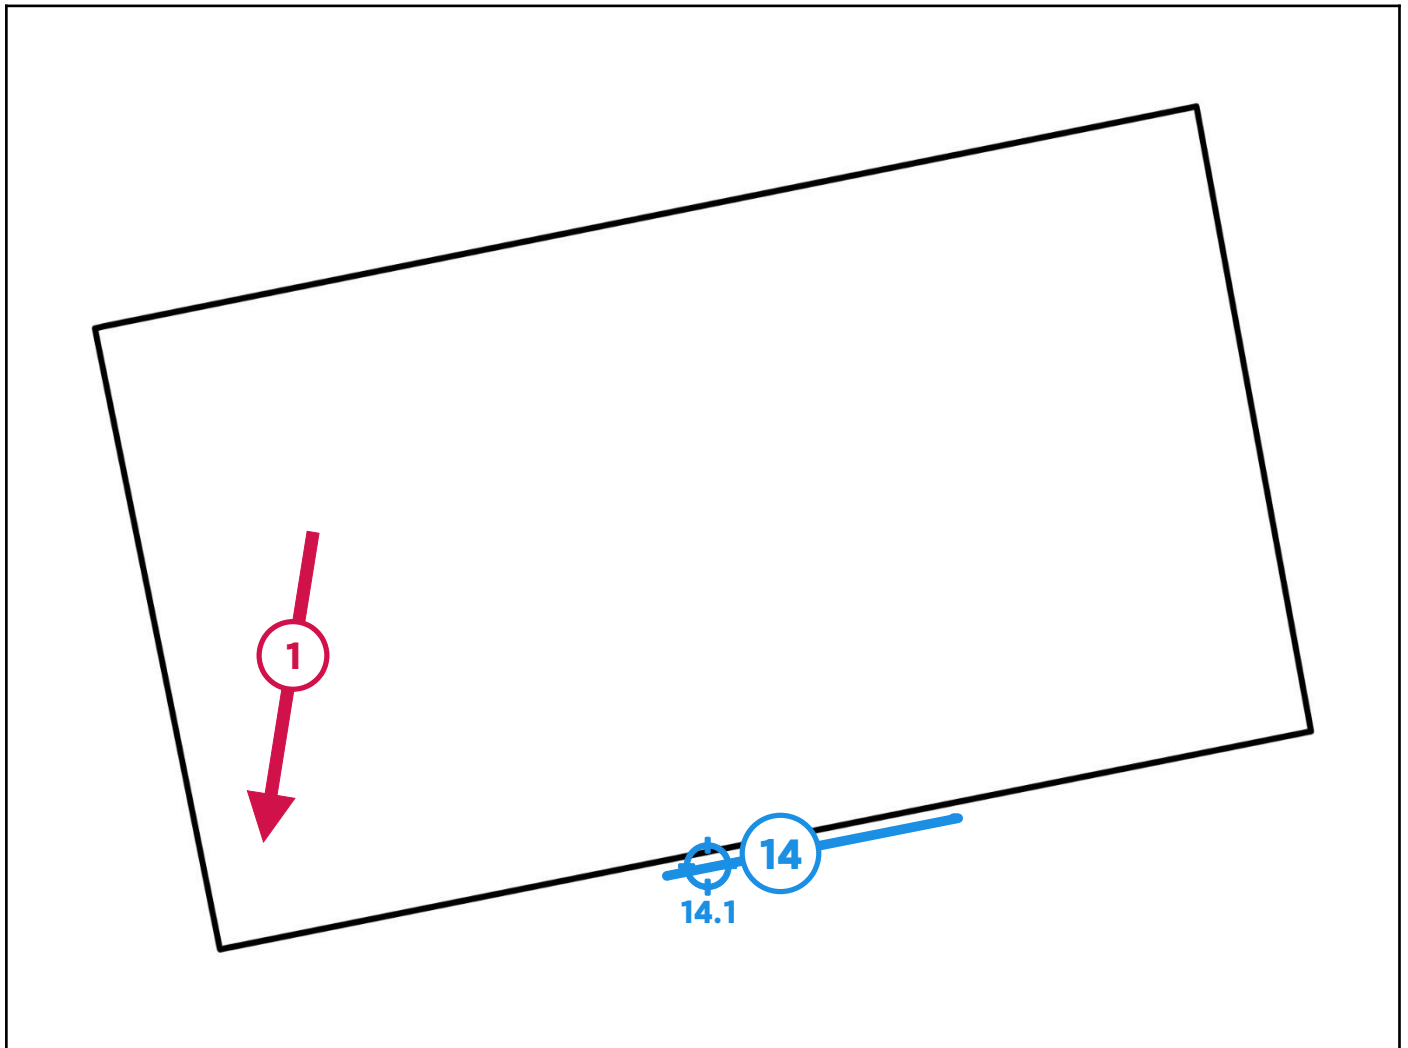
## Plan 2.1: Bijgebouw plan

| Beschrijving | Type | Actie |
|---|---|---|
| 1. rookgaskanaal uit asbestcement in tuinberging | Asbestmateriaal | Dringend verwijderen |

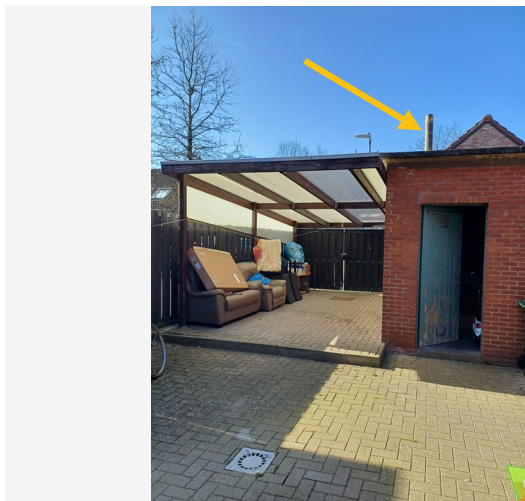
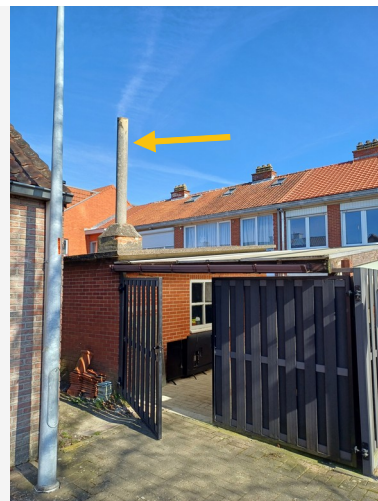
# Fiche 1: rookgaskanaal uit asbestcement in tuinberging

houdt de schouw dicht indien dat technisch mogelijk is , zo voorkomt u binnenluchtstromen. en vermijd u de verspreiding van vezels. Op moment van inspectie is de schouw niet in gebruik en is de schouwklep gesloten waardoor blootstellingsrisico is beperkt. Vermijd nieuwe ingebruikname.

| Eindbeoordeling materiaalrisico | Hoog materiaalrisico en/of hoge kans op vezelvrijgave |
| Opmerking | <p>Door bemossing is dit in de categorie Matig beschadigd, matig verweerd. er is verboden deze te ontmossen of schoon te maken met hogedruk reiniger en/of borstels.</p> <p>Crodidoliet is een aanname bij gebrek aan staalname.</p> <p>Een staalname kan een andere asbestsoort met zich meebrengen en de risico beoordeleg beïnvloeden</p> <p>Deze zorgen voor een niet-asbestveilige toestand.</p> |

| Asbestsoort (vezeltype) | Crocidoliet aanwezig |
| Toestand van het materiaal | Matig beschadigd, matig verweerd |

**Dringend verwijderen**

- Zorg voor een veilig beheer. Vermijd het beschadigen van het asbestmateriaal. Controleer de toestand jaarlijks op wijzigingen.
- Voer bijkomende staalname(s) uit.

- Eenvoudige handelingen: mag via doe-het-zelf of door werknemer(s) met opleidingsattest eenvoudige handelingen  
Omwille van grote kans op breuk en vezelvrijgave is het niet aangeraden zelf tot verwijdering over te gaan. Beter keuze is een werknemer met opleidingsattest eenvoudige handelingen. Deze zal overgaan tot correcte verwijdering en eventuele bijkomende maatregelen nemen wanneer nodig.

- Eenvoudige handelingen: enkel door erkend asbestverwijderaar  
Omwille van grote kans op breuk en vezelvrijgave is deze verwijdermethode aan te raden.  
Verwijdermethode in overleg met verwijderaar.

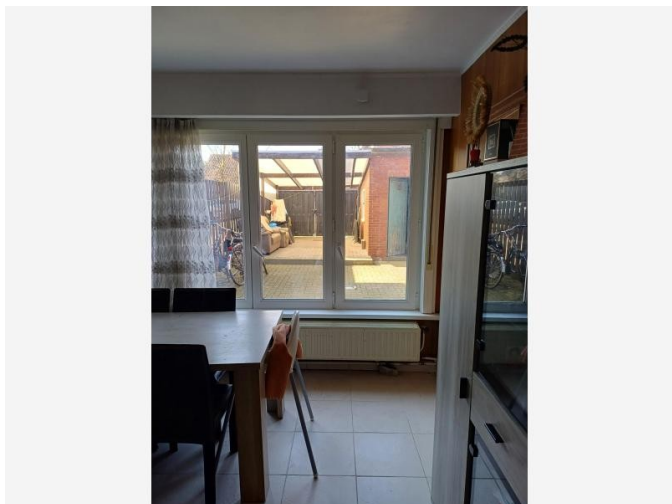
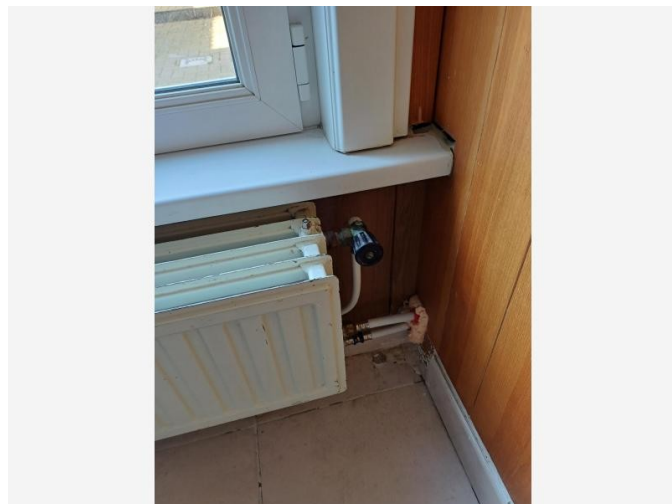
| Eindbeoordeling materiaalrisico | Laag materiaalrisico en/of verlaagde kans op vezelvrijgave |
| Opmerking | <p>crocidoliet is hier gekozen, omdat er geen stalen werden genomen. veelal is het eerder chrysotiel dat wordt aangetroffen. al bevat niet alle bakeliet automatisch asbest.</p> <p>verder is de staat zeer goed, geen beschadiging. wel vrij aan luchtstromen vanwege de radiatoren</p> |

| Toestand van het materiaal | Onbeschadigd, niet verweerd |

Zorgvuldig beheren

- Zorg voor een veilig beheer. Vermijd het beschadigen van het asbestmateriaal. Controleer de toestand jaarlijks op wijzigingen.
- Voer bijkomende staalname(s) uit.

- Eenvoudige handelingen: mag via doe-het-zelf of door werknemer(s) met opleidingsattest eenvoudige handelingen  
Via 'doe het zelf' zijn de correcte persoonlijke beschermingsmiddelen noodzakelijk en dienen geldende regels ivm asbestverwijdering en asbestinzameling worden opgevolgd. Meer info : <https://ovam.vlaanderen.be/voorzorgsmaatregelen-bij-asbestverwijdering> en zie de rubriek "Asbest beheren en verwijderen" in de toelichting achteraan in het asbestattest.

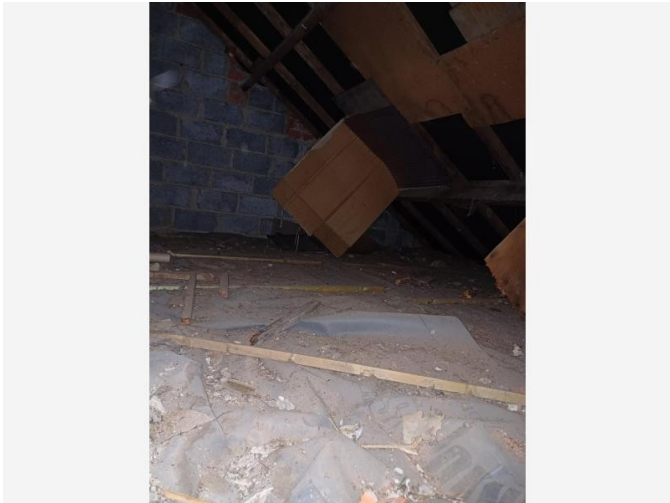
**Reden:** Het onderzoek kan niet uitgevoerd worden binnen de bepalingen van de Welzijnswet

**Uitleg van de asbestdeskundige:** Gehele zolderverdieping is bedekt met loslegend isolatiemateriaal en verschillend bouwafval wat toegankelijkheid en volledige beoordeling van de ruimte onmogelijk maakt.

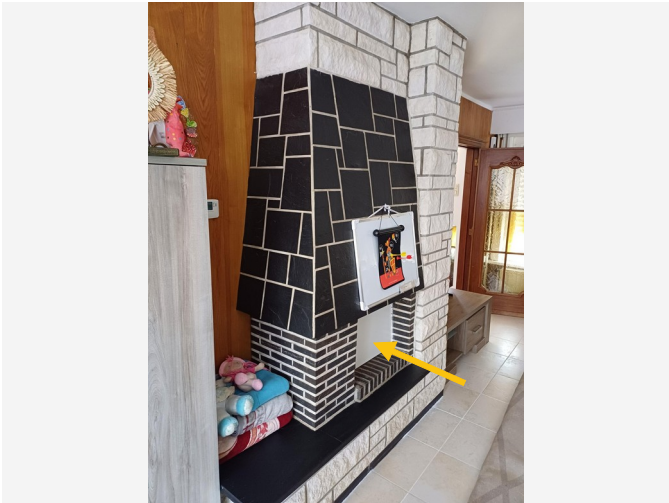
**Reden:** Er is geen volledige risicobeoordeling mogelijk

**Uitleg van de asbestdeskundige:** De schouw in de leefruimte is niet meer in gebruik en is toegeschroefd met plaatmateriaal waardoor inspectie van het rookgaskanaal wordt verhinderd.

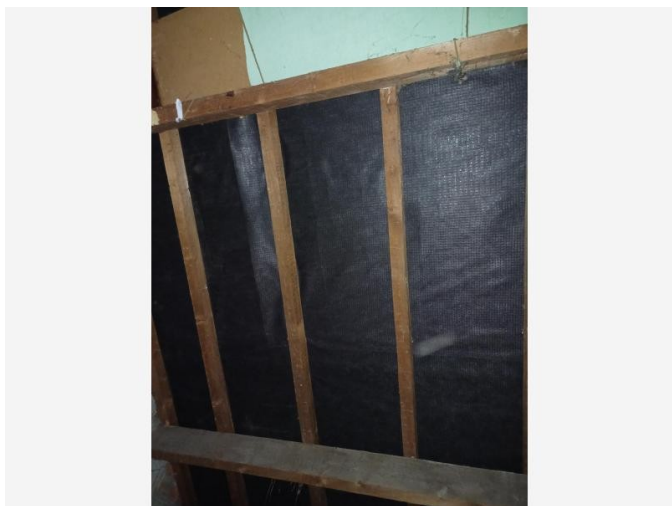
Vanop een ladder is door het zolderkuik een onderdakfolie vast te stellen. Redelijk vermoeden geeft aan dat deze niet asbest verdacht is maar volledige beoordeling wordt verhinderd door onderzoeksbeperking.

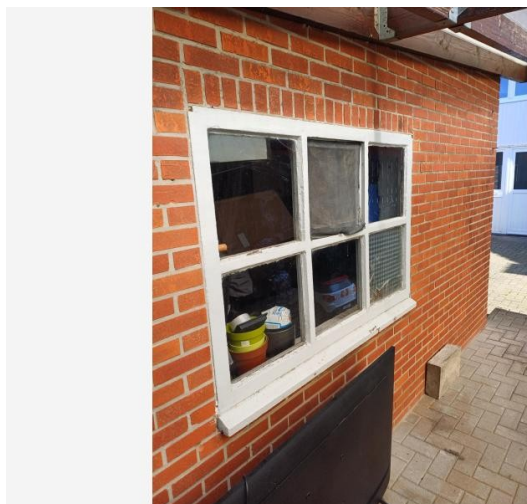
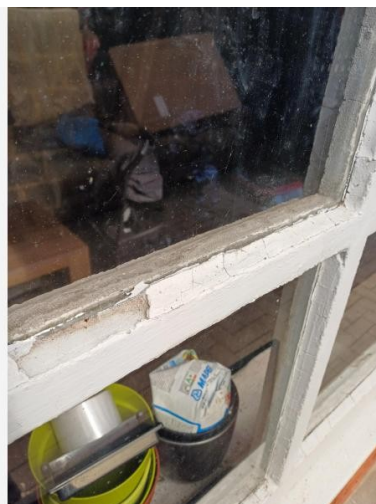
## Fiche 14: kit/mastiek in en aan de ramen

Geen asbest

| # | Type | Referentie | Resultaat |
|---|---|---|---|
| 14.1 | Puntmonster | 250306 ros kit | Geen asbest |

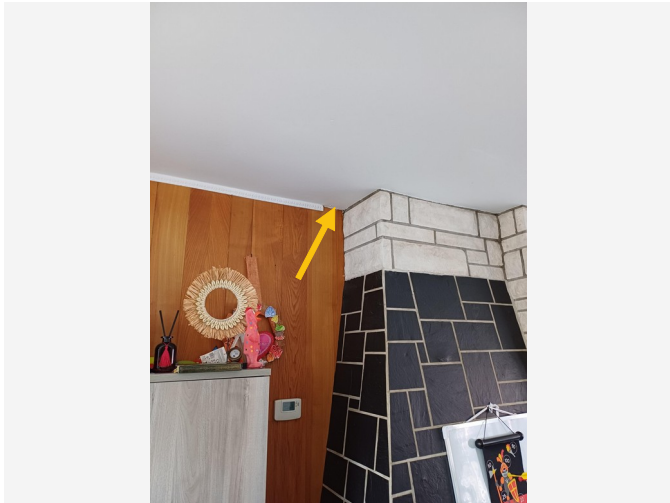
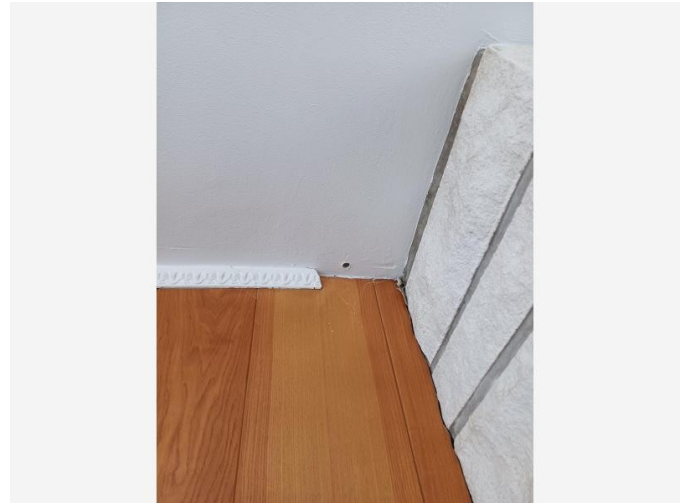
## Fiche 15: bepleistering op de plafonds

Geen asbest

| # | Type | Referentie | Resultaat |
|---|---|---|---|
| 15.1 | Mengmonster | 250306 ros plaf | Geen asbest |

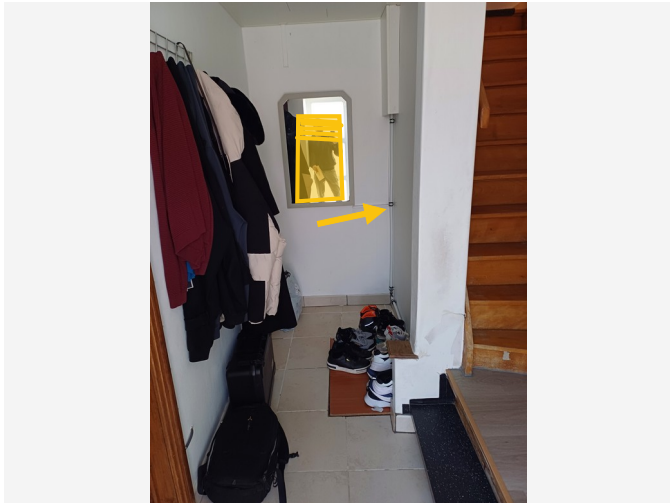
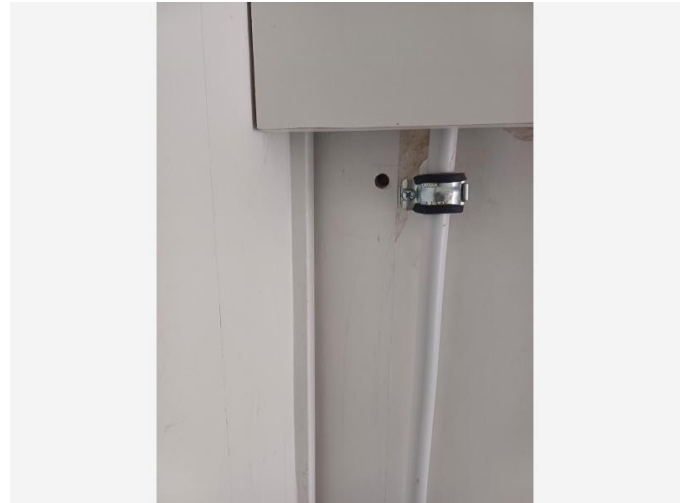
## Fiche 16: bepleistering op de muren

Geen asbest
