# Asbestinventarisatetest

Hallertaulaan 11, 8970 Poperinge

Attestnummer : 20250114-000018.000

Uitgegeven op : 14.01.2025

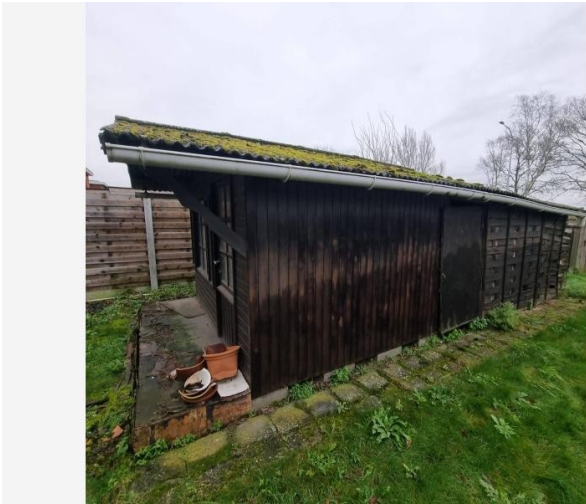
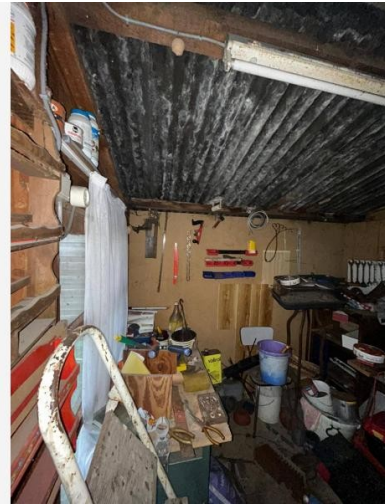
Het asbestmateriaal valt onder de mijlpaal van 2034.

| Eindbeoordeling materiaalrisico | Hoog materiaalrisico en/of hoge kans op vezelvrijgave |

| Gebondenheid | Categorie 1: hechtgebonden in oorsprong |
| Asbestsoort (vezeltype) | Crocidoliet aanwezig |
| Toestand van het materiaal | Matig beschadigd, matig verweerd |

| Beschrijving | Golfplaat dakbedekking tuinberging |
| Asbestmateriaal | Dak- en gevelbekleding - Golfplaat |

- Verwijder dit asbestmateriaal zo snel mogelijk. Volg de toestand goed op.
- Hemelwater dat afspoelt van asbestcement daken of gevels kan asbestdeeltjes bevatten. Gebruik het enkel voor gesloten circuits (bv. spoelen toiletten). Reinig na het vervangen van het dak of de gevel de dakgoten en regenwaterput of -ton om asbesthoudend sediment of slib te verwijderen

- Eenvoudige handelingen: mag via doe-het-zelf of door werknemer(s) met opleidingsattest eenvoudige handelingen  
Asbest buiten een gebouw: Bevindt het asbest zich buiten uw woning of gebouw? Dan mag u de volgende toepassingen zelf wegnemen: hechtgebonden asbest dat niet beschadigd is; hechtgebonden asbest dat wel beschadigd is en waarbij er vrije asbestvezels zichtbaar zijn. Een beschadigde asbesttoepassing of asbest in slechte staat kan makkelijk verder breken of vergruizen. Er komen dan schadelijke asbestvezels vrij die ingeademd kunnen worden. De volgende asbesthoudende materialen mag u als particulier of zelfstandige zelf verwijderen, ongeacht of ze zich binnen of buiten bevinden: dichtingen of pakkingen; koorden en andere geweven materialen; remvoeringen of gelijkaardige toepassingen.

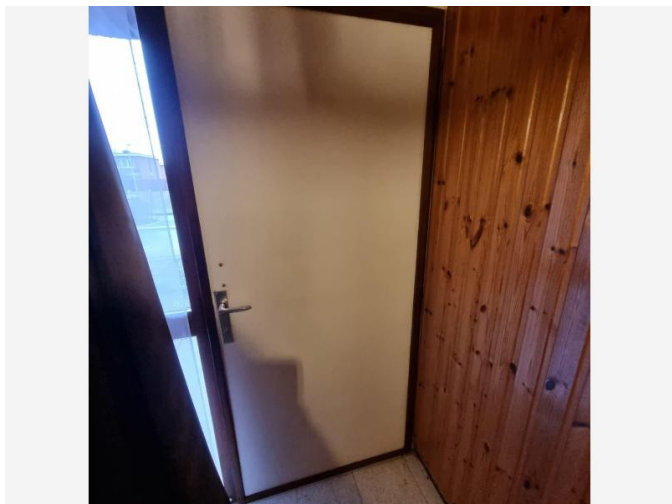
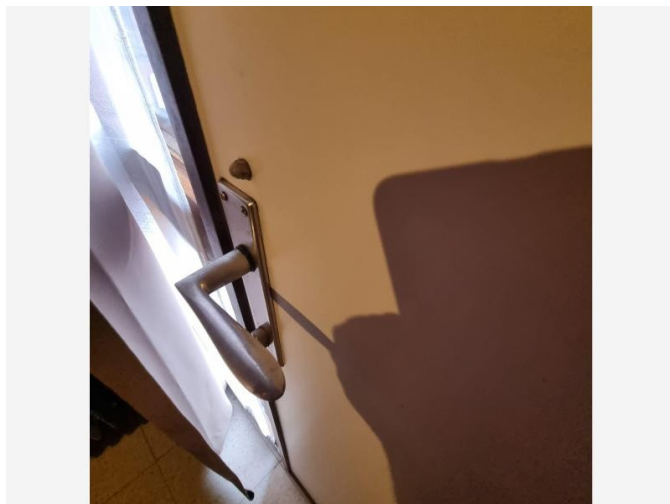
Het asbestmateriaal valt onder de mijlpaal van 2040.

| Eindbeoordeling materiaalarisico | Hoog materiaalarisico en/of hoge kans op vezelvrijgave |
| Opmerking | de rand van de deur is sterk is beschadigd aan de buitenzijde. |

| Asbestsoort (vezeltype) | Crocidoliet aanwezig |
| Toestand van het materiaal | Matig beschadigd, matig verweerd |

| Beschrijving | Deur Type Glasal |
| Opmerking | Het is enkel het paneel aan de binnenzijde, aan de buitenzijde is het paneel alreeds vervangen door hout. |

- Zorg voor een veilig beheer en verwijder dit asbestmateriaal wanneer het bij werken eenvoudig bereikbaar wordt. Controleer de toestand jaarlijks op wijzigingen.
- Verwijder dit asbestmateriaal zo snel mogelijk. Volg de toestand goed op.

- Eenvoudige handelingen: mag via doe-het-zelf of door werknemer(s) met opleidingsattest eenvoudige handelingen  
Asbest binnen een gebouw : In binnenruimtes mag u alleen hechtgebonden asbest verwijderen dat niet beschadigd is. Dat betekent dat het materiaal volledig intact is en er geen vrije asbestvezels zichtbaar zijn.

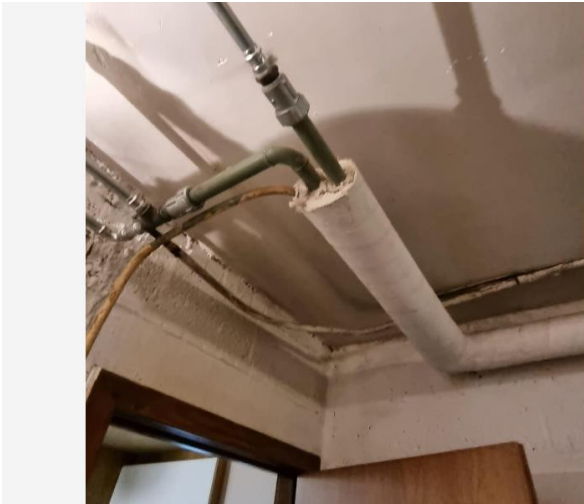
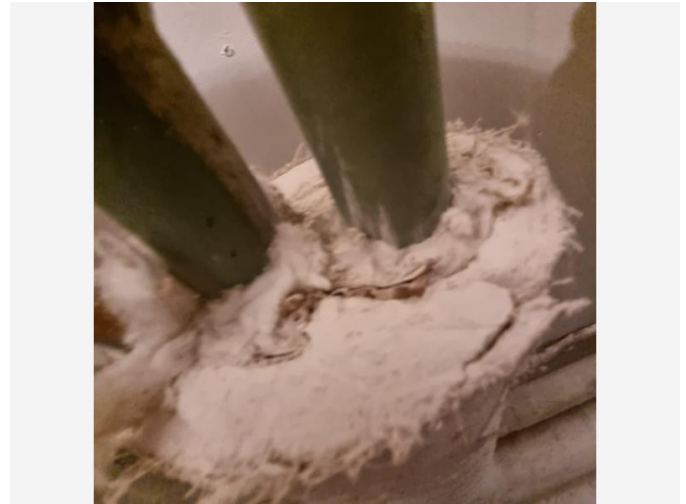
Het asbestmateriaal valt onder de mijlpaal van 2034.

| Eindbeoordeling materiaalrisico | Verhoogd materiaalrisico en/of verhoogde kans op vezelvrijgave |
| Opmerking | er is tijdens het plaatsbezoek geen materiaal zichtbaar op de vloer aanwezig. Er zijn geen grote beschadigingen aanwezig aan het materiaal. |

| Gebondenheid | Categorie 2: niet-hechtgebonden met matrix |
| Asbestsoort (vezeltype) | Amfibool aanwezig, uitgezonderd crocidoliet |
| Toestand van het materiaal | Licht beschadigd, licht verweerd. Intact calciumsilicaatmateriaal of categorie III 'gebondenheid' |

| Beschrijving | Leidingisolatie in garage |
| Asbestmateriaal | In-situ afwerkingslagen - Thermische isolatie |

- Verwijder dit asbestmateriaal zo snel mogelijk. Volg de toestand goed op.

- Hermetische zone (erkend asbestverwijderaar)  
Contacteer een erkende asbestverwijderaar die de nodige certificering heeft voor het verwijderen van asbest met hermetische zone. Wat is een hermetische zone : Een soort luchtdichte tent bestaande uit een houten structuur en plastic folie wordt opgebouwd rondom het te verwijderen asbestmateriaal. Binnen deze hermetische zone wordt een onderdruk gecreëerd zodat eventueel vrijkomende asbestvezels niet kunnen ontsnappen. Deze methode mogen enkel erkend asbestverwijderaars gebruiken.

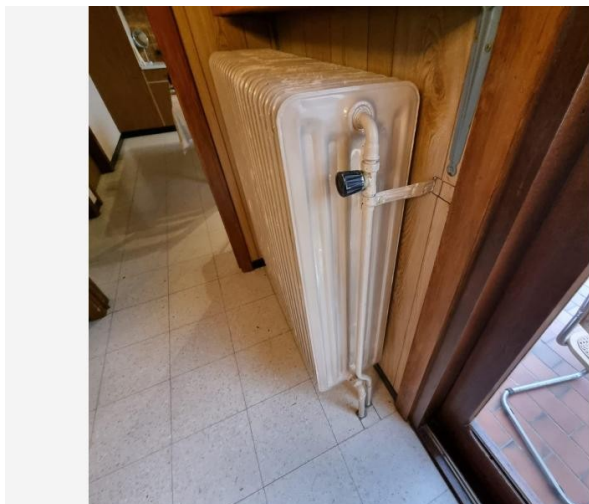
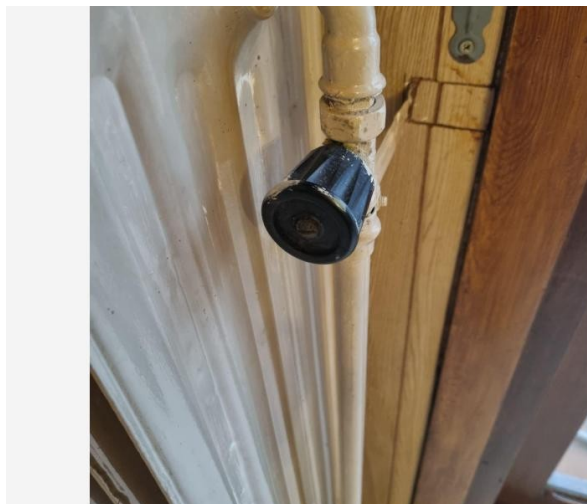
Het asbestmateriaal valt onder de mijlpaal van 2040.

gebruik deze voorzichtig zolang u deze niet vervang.

| Eindbeoordeling materiaalrisico | Laag materiaalrisico en/of verlaagde kans op vezelvrijgave |

| Asbestsoort (vezeltype) | Crocidoliet aanwezig |
| Toestand van het materiaal | Onbeschadigd, niet verweerd |

| Beschrijving | Bakeliet radiatorknoppen |

- Zorg voor een veilig beheer. Vermijd het beschadigen van het asbestmateriaal. Controleer de toestand jaarlijks op wijzigingen.
- Voer bijkomende staalname(s) uit.

- Eenvoudige handelingen: mag via doe-het-zelf of door werknemer(s) met opleidingsattest eenvoudige handelingen  
Raadpleeg de actuele wetgeving op de website van OVAM. Onder strikte voorwaarden kan het eventueel toegestaan zijn om deze toepassing zelf te verwijderen. Bij twijfel wordt echter sterk aangeraden om een erkende asbestverwijderaar te raadplegen. Zorg er bovendien voor dat u zich goed informeert via de websites van OVAM en andere officiële bronnen over de persoonlijke beschermingsmaatregelen die nodig zijn en de richtlijnen voor het veilig verwijderen van asbest.

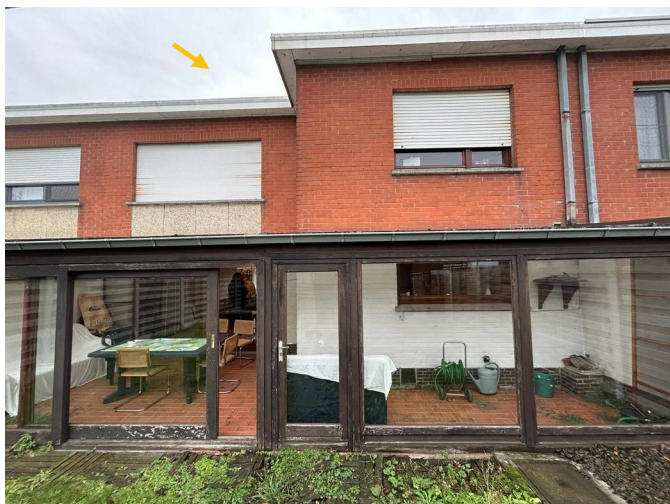
**Reden:** Het te onderzoeken materiaal situeert zich hoger dan 3,50 m te rekenen vanaf een veilige ondergrond

**Uitleg van de asbestdeskundige:** Het platte dak is hoger dan 3,5 meter en kan dus niet geïnspecteerd worden binnen veilige omstandigheden als deskundige. Er werd aangegeven dat het dak niet werd vernieuwd na 2001. Indien er roofing aanwezig is op het platte dak als dakafwerking wordt er met voorzorg een monster genomen tot op de draagstructuur om ook mogelijke oude lagen te kunnen onderzoeken. Daarna kan de aannemer verder met de correcte verwijdering van mogelijk asbestverdacht roofing materiaal.

| (Asbest)materiaal | Dak- en gevelbekleding - Roofing |
| Karakterisatie | Asbest (verdacht) |

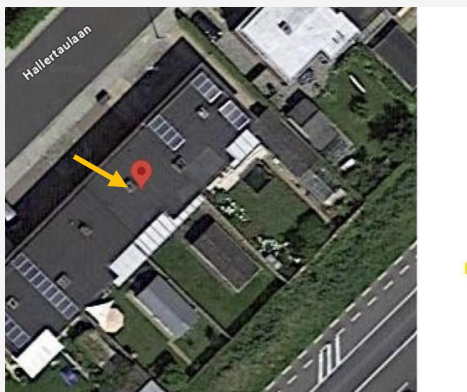
**Reden:** Het te onderzoeken materiaal situeert zich hoger dan 3,50 m te rekenen vanaf een veilige ondergrond

**Uitleg van de asbestdeskundige:** Het schoorsteen rookgaskanaal is niet te beoordelen. Aan de binnenzijde is de kachel aangesloten. Aan de buitenzijde is het hoger dan 3,5 meter om de schoorsteen te inspecteren. Het is niet zichtbaar of er een asbestverdachte rookgaskanaal aanwezig is in de schoorsteen.

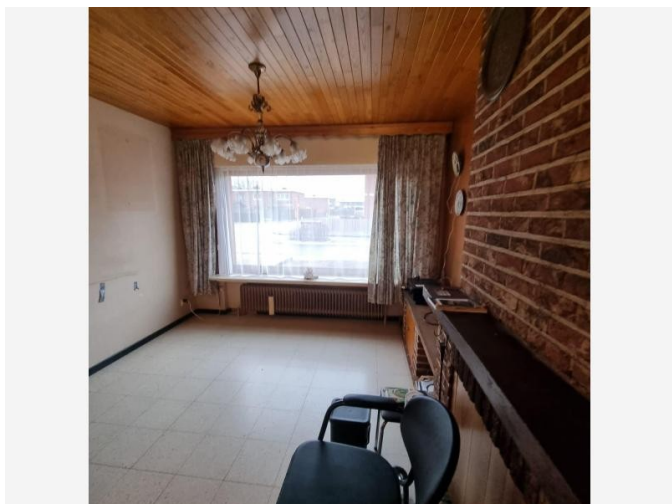
Het is niet zichtbaar of hier nog pleisterwerk aanwezig is onder het materiaal, dit is destructief onderzoek en niet noodzakelijk voor dit attest. Bij het constateren van oud pleisterwerk bij afname van het materiaal moet er eerst stalen genomen worden

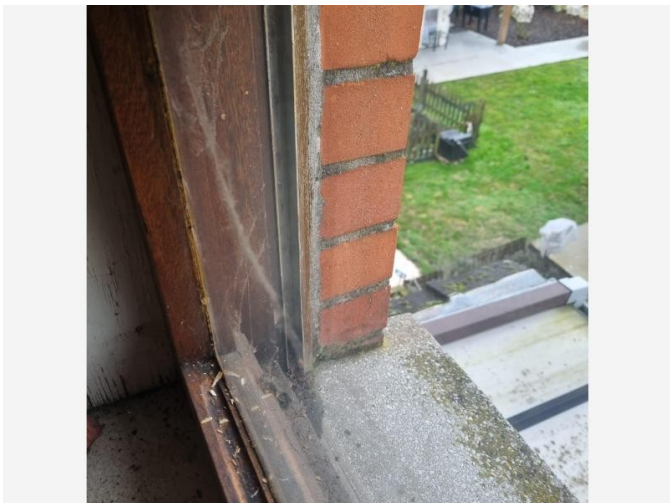
## Fiche 8: Geen verdachte mastiek tussen raam en metselwerk

Er is geen verdachte mastiek aanwezig tussen de ramen en gevelmetselwerk.

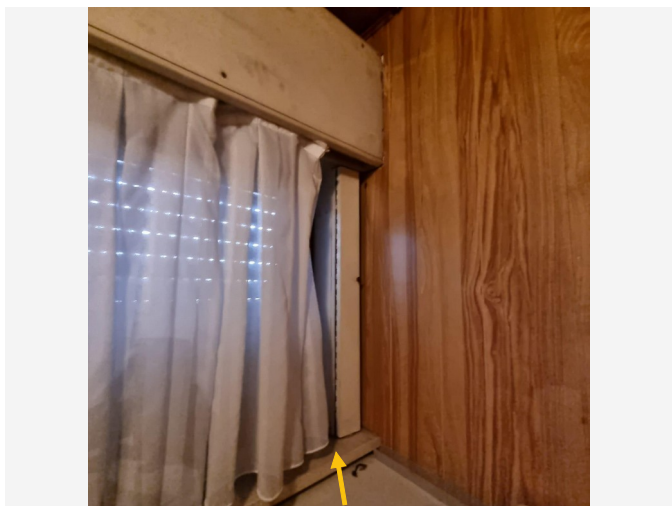
Geen verdachte vensterbank - in de woning is er geen verdachte vensterbank aanwezig.

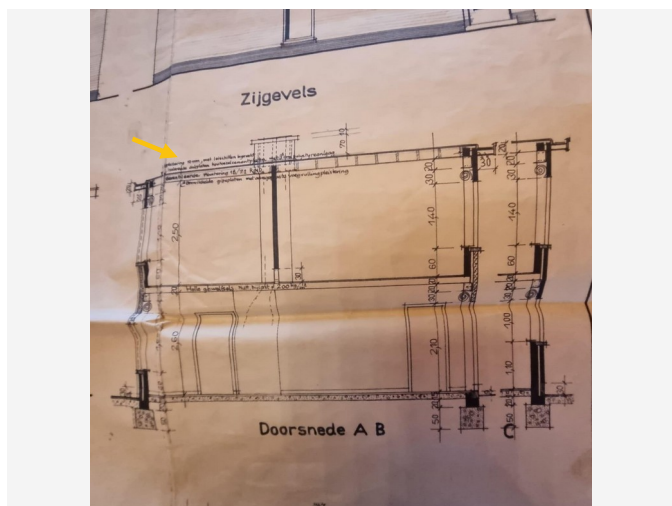
Op het grondplan bij doorsnede A B, staat er vermeld ter hoogte van de bakboord dat er leischilfs gebruikt zijn ter hoogte van de bakboord. Wanneer er dakwerken worden uitgevoerd kan hier verder worden onderzocht hoe de dakboord is opgebouwd.

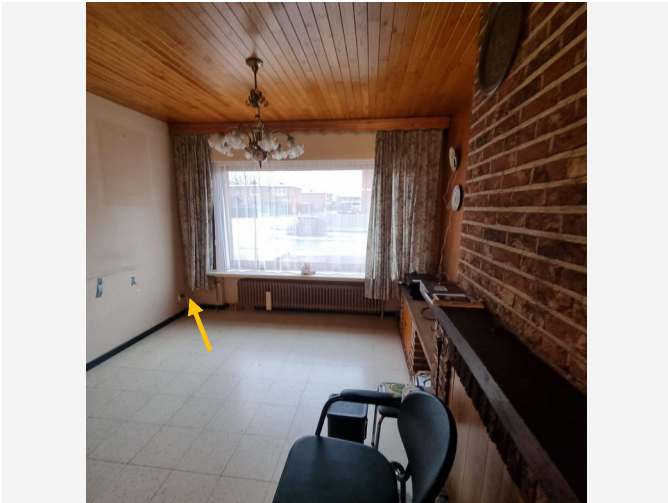
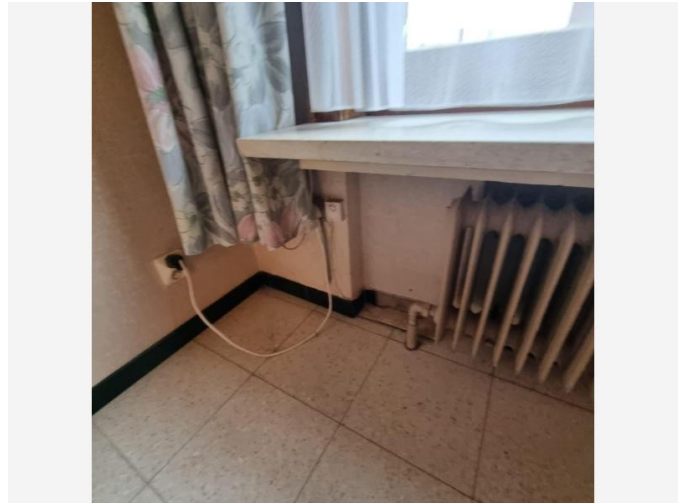
## Fiche 13: Pleisterwerk Muur

Geen asbest
