# Asbestinventarisatetest

Francisco Ferrerlaan 52, 9000 Gent

Attestnummer : 20250209-000081.000

Uitgegeven op : 09.02.2025

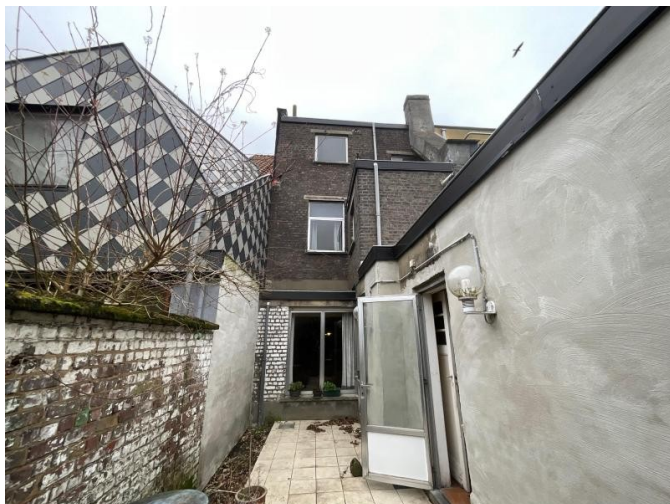
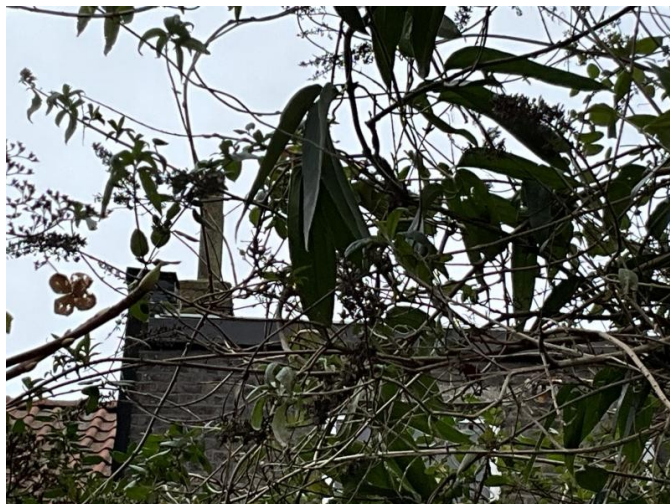
| Fiche 1: 903. Dak: schouwpijp(en)..... | 14 |

Het asbestmateriaal valt onder de mijlpaal van 2034.

Verwijderen

| Eindbeoordeling materiaalrisico | Laag materiaalrisico en/of verlaagde kans op vezelvrijgave |

| Asbestsoort (vezeltype) | Crocidoliet aanwezig |
| Toestand van het materiaal | Licht beschadigd, licht verweerd. Intact calciumsilicaatmateriaal of categorie III 'gebondenheid' |

| Beschrijving | 903. Dak: schouwpijp(en). |

- Zorg voor een veilig beheer. Vermijd het beschadigen van het asbestmateriaal. Controleer de toestand jaarlijks op wijzigingen.

- Eenvoudige handelingen: mag via doe-het-zelf of door werknemer(s) met opleidingsattest eenvoudige handelingen  
Indien u dit als doe-het-zelfer zelf wenst te verwijderen dient u de nodige voorzorgsmaatregelen te nemen:

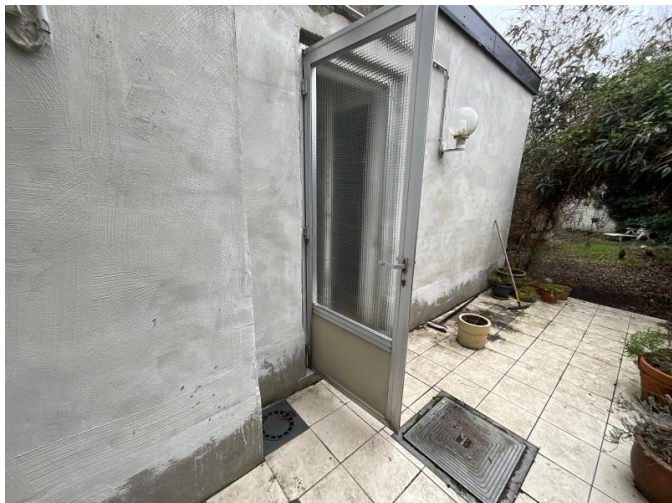
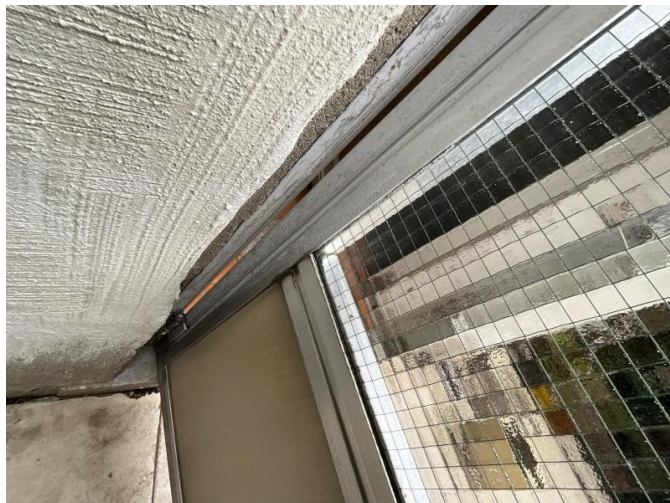
## Fiche 2: 802. Schrijnwerk: mastiek tussen glas en profiel.

Het asbestmateriaal valt onder de mijlpaal van 2040.

Zorgvuldig beheren

| Eindbeoordeling materiaalisico | Laag materiaalisico en/of verlaagde kans op vezelvrijgave |

| Asbestsoort (vezeltype) | Alleen chrysotiel |
| Toestand van het materiaal | Matig beschadigd, matig verweerd |

- Zorg voor een veilig beheer. Vermijd het beschadigen van het asbestmateriaal. Controleer de toestand jaarlijks op wijzigingen.

- Eenvoudige handelingen: mag via doe-het-zelf of door werknemer(s) met opleidingsattest eenvoudige handelingen  
Bij verwijderen: met zorg behandelen. Draag bij voorkeur een beschermend wegwerppak en minstens een mondkap (aangeraden type FFP3) en handschoenen dragen. Vermijd stofvorming door het asbestmateriaal te bevochtigen of op voorhand te fixeren en gebruik geen mechanische werktuigen zoals slijpschijven en boormachines bij het demonteren aangezien dit asbestvezelhoudend stof veroorzaakt.

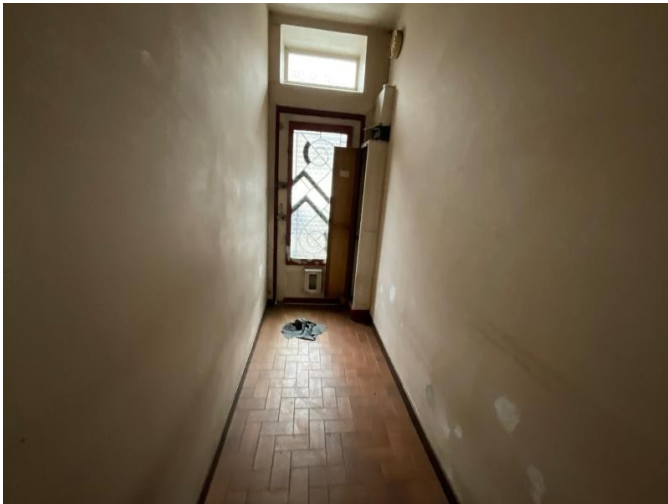
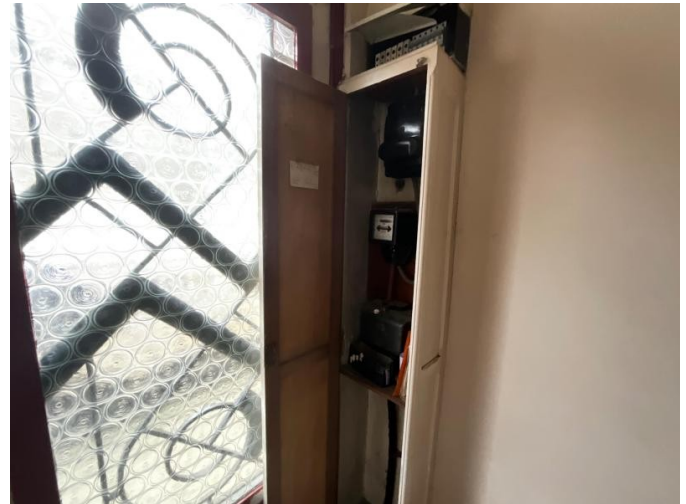
## Fiche 3: 501. Uitrusting: Bakeliet elektriciteitskast netbeheerder.

Het asbestmateriaal valt onder de mijlpaal van 2040.

Zorgvuldig beheren

| Eindbeoordeling materiaalrisico | Zeer laag materiaalrisico en/of zeer lage kans op vezelvrijgave |

| Asbestsoort (vezeltype) | Crocidoliet aanwezig |
| Toestand van het materiaal | Onbeschadigd, niet verweerd |

- Zorg voor een veilig beheer en verwijder dit asbestmateriaal wanneer het bij werken eenvoudig bereikbaar wordt. Controleer de toestand jaarlijks op wijzigingen.

- Eenvoudige handelingen: mag via doe-het-zelf of door werknemer(s) met opleidingsattest eenvoudige handelingen  
Deze toepassing mag enkel door de netbeheerder worden verwijderd.

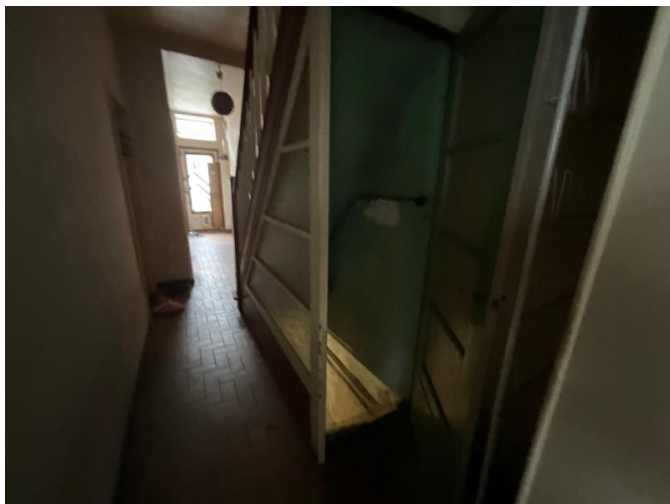
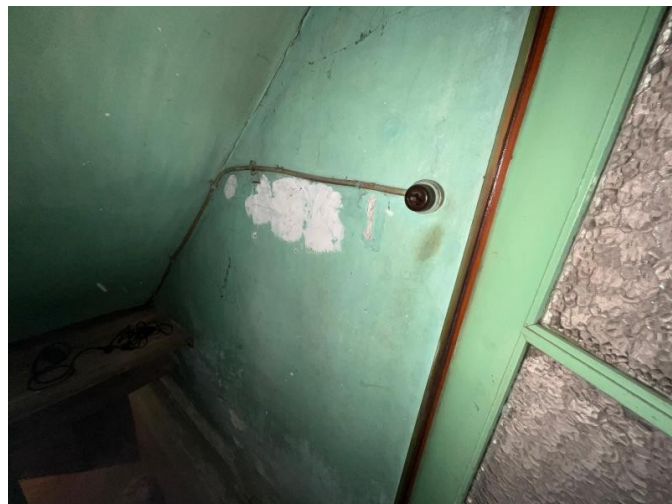
| Fiche 4: 502. Uitrusting: bakeliet electra..... | 23 |

Het asbestmateriaal valt onder de mijlpaal van 2040.

Zorgvuldig beheren

| Eindbeoordeling materiaalrisico | Laag materiaalrisico en/of verlaagde kans op vezelvrijgave |

| Asbestsoort (vezeltype) | Crocidoliet aanwezig |
| Toestand van het materiaal | Onbeschadigd, niet verweerd |

| Beschrijving | 502. Uitrusting: bakeliet electra. |

- Zorg voor een veilig beheer. Vermijd het beschadigen van het asbestmateriaal. Controleer de toestand jaarlijks op wijzigingen.

- Eenvoudige handelingen: mag via doe-het-zelf of door werknemer(s) met opleidingsattest eenvoudige handelingen  
Indien u dit als doe-het-zelver zelf wenst te verwijderen dient u de nodige voorzorgsmaatregelen te nemen:

Indien dit door een vakman wordt vervangen, dient de vakman op het asbesthoudend karakter van deze type electra te worden geduid.

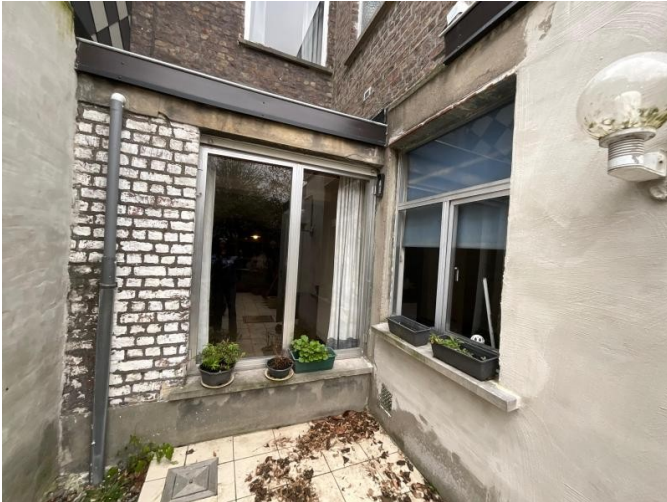
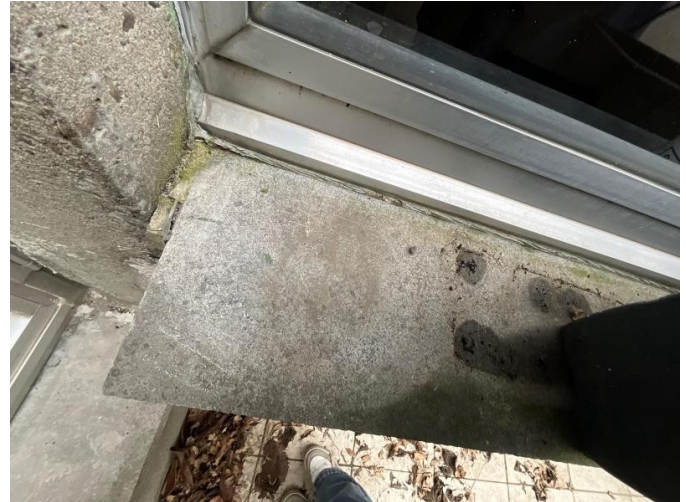
## Fiche 5: 803. Schrijnwerk: Mastiek tussen profiel en muur.

Het asbestmateriaal valt onder de mijlpaal van 2040.

Zorgvuldig beheren

- Zorg voor een veilig beheer. Vermijd het beschadigen van het asbestmateriaal. Controleer de toestand jaarlijks op wijzigingen.

- Eenvoudige handelingen: mag via doe-het-zelf of door werknemer(s) met opleidingsattest eenvoudige handelingen  
Indien u dit als doe-het-zelfer zelf wenst te verwijderen dient u de nodige voorzorgsmaatregelen te nemen:

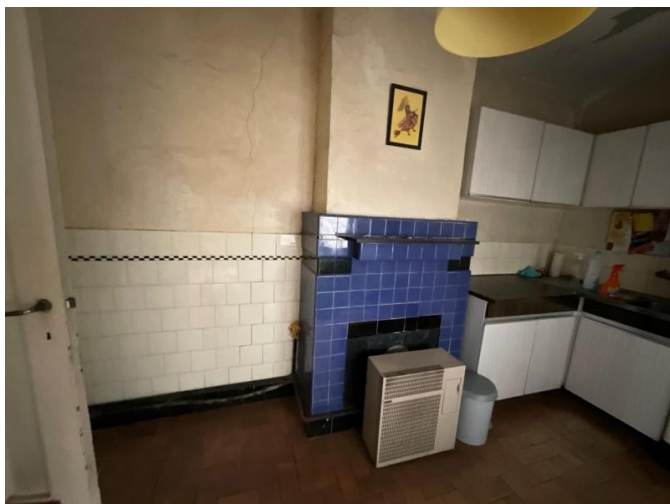
## Fiche 11: 1011. tegellijm achter faiancetegels.

| Identificatiemethode | Redelijk vermoeden |

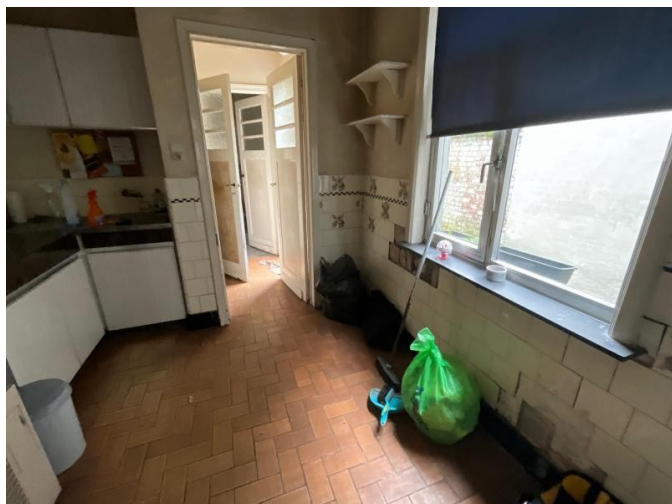
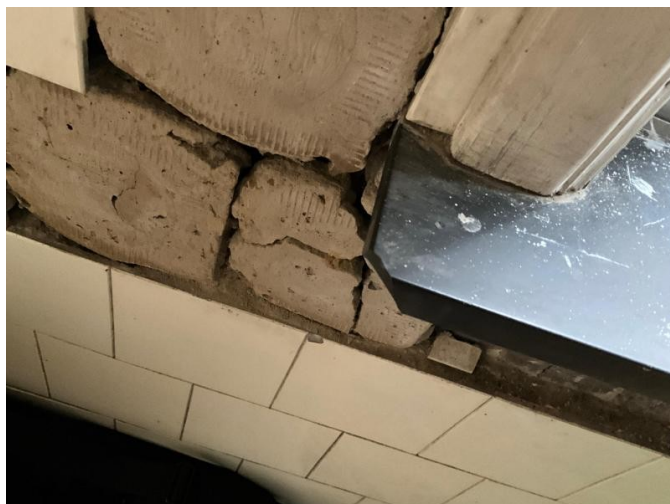
## Fiche 13: 103. Wanden: Venstertabletten.

Geen asbest
