# Asbestinventarisatattest

Vestenstraat 2, 3290 Diest

Attestnummer : 20250225-000061.000

Uitgegeven op : 25.02.2025

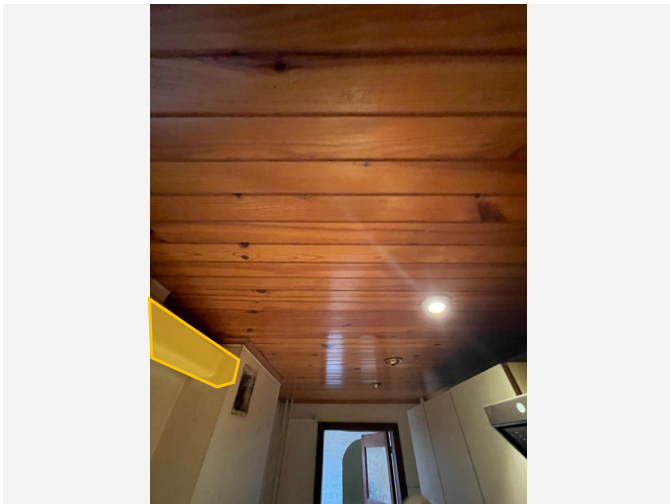
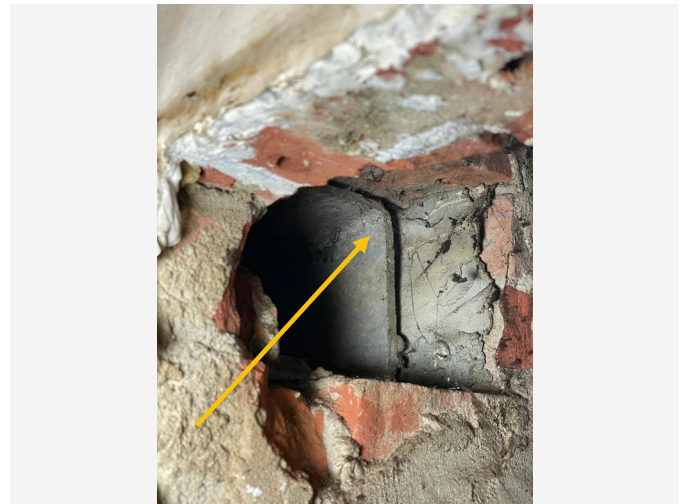
| Eindbeoordeling materiaalrisico | Verhoogd materiaalrisico en/of verhoogde kans op vezelvrijgave |
| Opmerking | <p>Crocidoliet is een aanname bij gebrek aan staalname.</p> <p>Een staalname kan een andere asbestsoort met zich meebrengen en de risico beoordelig beïnvloeden</p> <p>Aangezien dit een rookgaskanaal betreft dat ook dient als een verwarmingsrooster is er geadviseerd voor afschermingsgraad "Geheel of deels (ook) vrij aan binnenluchtstromen"</p> |

| Asbestsoort (vezeltype) | Crocidoliet aanwezig |
| Toestand van het materiaal | Licht beschadigd, licht verweerd. Intact calciumsilicaatmateriaal of categorie III 'gebondenheid' |

| Beschrijving | asbestcementen buis binnen |
| Opmerking | <p>De lengte betreft een beredeneerde schatting. Er worden geen rechten verleend aan de schatting van deze lengte.</p> <p>Er werd om economische redenen geen staal genomen. Opdrachtgever begrijpt dat daarom moet worden aangenomen dat deze toepassing asbest bevat, tot tegendeel wordt bewezen.</p> |

Verwijderen

- Zorg voor een veilig beheer. Vermijd het beschadigen van het asbestmateriaal. Controleer de toestand jaarlijks op wijzigingen.
- Hemelwater dat afspoelt van asbestcement daken of gevels kan asbestdeeltjes bevatten. Gebruik het enkel voor gesloten circuits (bv. spoelen toiletten). Reinig na het vervangen van het dak of de gevel de dakgoten en regenwaterput of -ton om asbesthoudend sediment of slib te verwijderen
- Voer bijkomende staalname(s) uit.

- Eenvoudige handelingen: mag via doe-het-zelf of door werknemer(s) met opleidingsattest eenvoudige handelingen  
Zeer afhankelijk van de bevestiging.

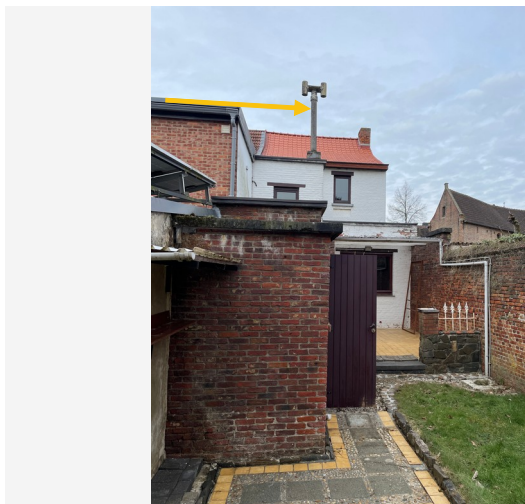
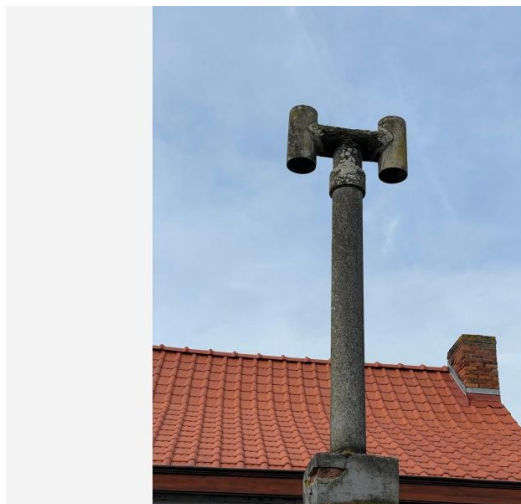
| Eindbeoordeling materiaalisico | Verhoogd materiaalisico en/of verhoogde kans op vezelvrijgave |
| Opmerking | De haardhoeken en -plaatsen zijn allemaal afgeschermd van de binnenlucht met ventilatiekleppen of dichtgemaakt. |

| Asbestsoort (vezeltype) | Crocidoliet aanwezig |
| Toestand van het materiaal | Matig beschadigd, matig verweerd |

| Beschrijving | rookgaskanaal cement |
| Opmerking | De lengte van het rookgaskanaal wordt meestal niet enkel bepaald door de zichtbare delen. Een rookgaskanaal gaat in de meeste gevallen verder. Soms tot aan de opwekker van de verwarming via een koker/schacht. De vermoedelijke niet zichtbare lengte is mee opgenomen in dit attest. |

Verwijderen

- Zorg voor een veilig beheer en verwijder dit asbestmateriaal wanneer het bij werken eenvoudig bereikbaar wordt. Controleer de toestand jaarlijks op wijzigingen.

- Eenvoudige handelingen: mag via doe-het-zelf of door werknemer(s) met opleidingsattest eenvoudige handelingen  
U mag enkel zelf beschadigd of verweerd asbest verwijderen indien:

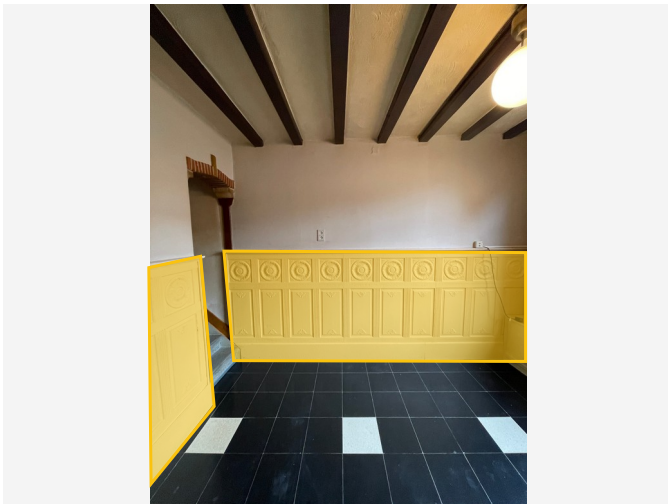
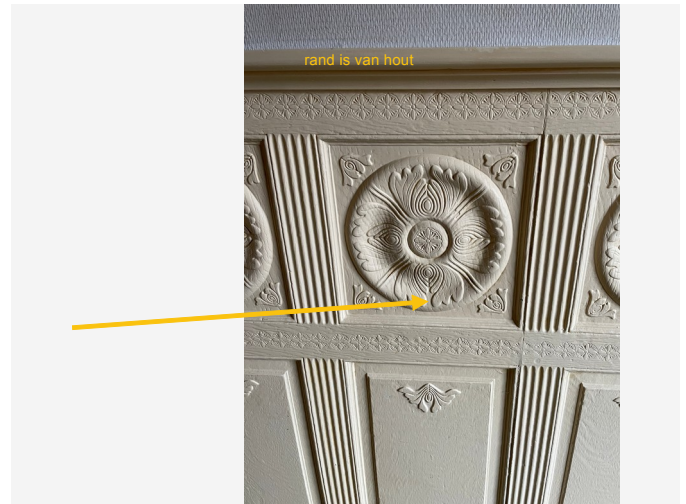
| Opmerking | <p>Crodidoliet is een aanname bij gebrek aan staalname.</p> <p>Een staalname kan een andere asbestsoort verhullen en risicobepaling veranderen.</p> <p>Langs de buitenzijde wel grondig geschilderd/vernist</p> |

| Opmerking | <p>De kikte is een schatting, deze ornamenten hebben geen uniforme dikte.</p> <p>De oppervlakte is een beredeneerde schatting, waaraan geen rechten worden verleend.</p> <p>Er werd om economische reden geen staal genomen, daarom moet worden aangenomen dat deze toepassing asbest bevat, tot tegendeel wordt bewezen.</p> |

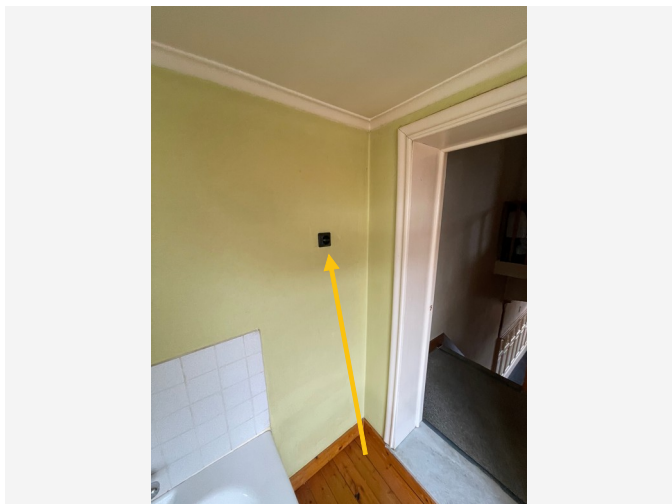
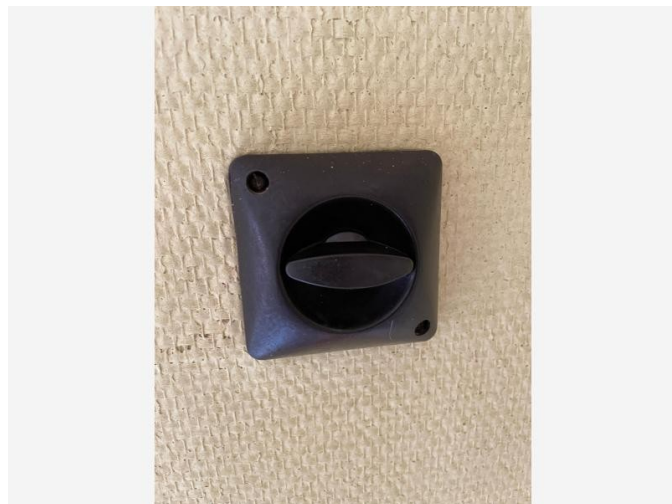
| Opmerking | <p>Deze oppervlakte is niet gemeten maar eerder symbolisch voor alle aanwezige toepassingen.</p> <p>De minimum in te voeren oppervlakte in de database is 0,10 vierkante meter.</p> <p>De vermelde oppervlakte betreft een beredeneerde schatting. Er worden geen rechten verleend aan deze oppervlakte.</p> |

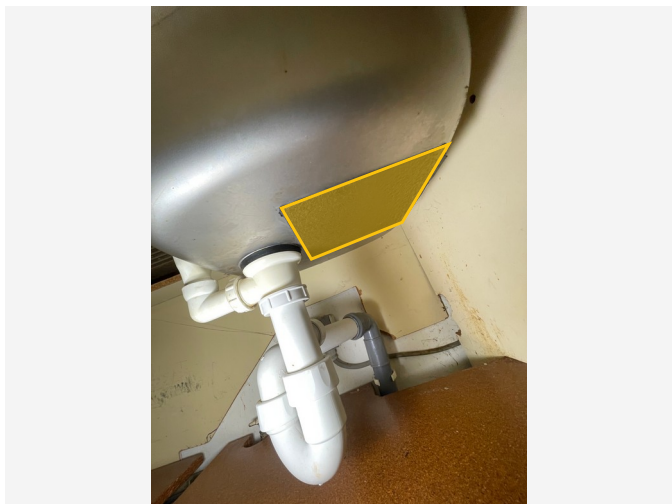
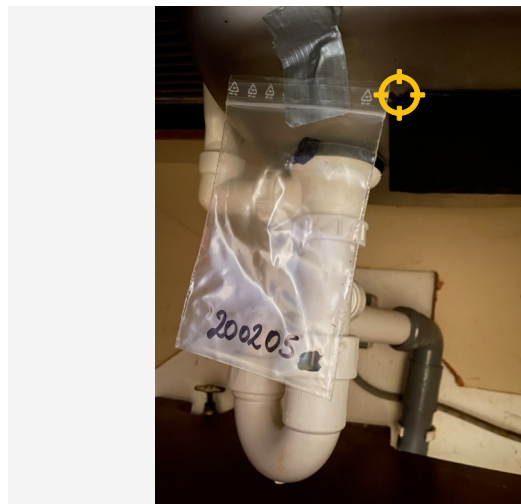
| Opmerking | Het gewicht betreft dus een beredeneerde schatting. Er worden geen rechten verleend aan de schatting van dit gewicht. |

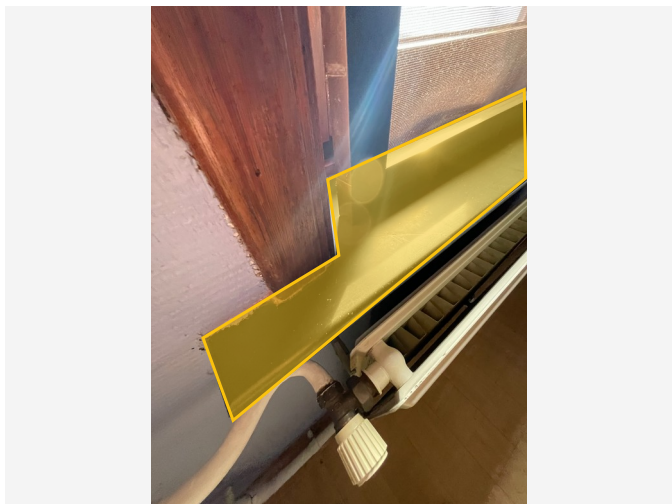
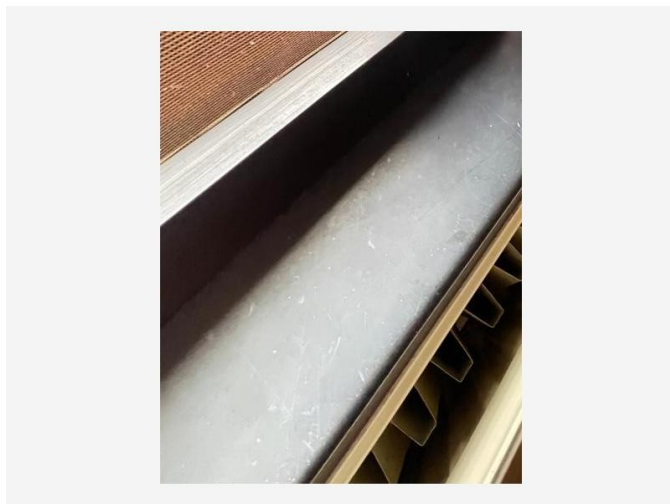
| Opmerking | De vermelde oppervlakte betreft een beredeneerde schatting. Er worden geen rechten verleend aan deze oppervlakte. |

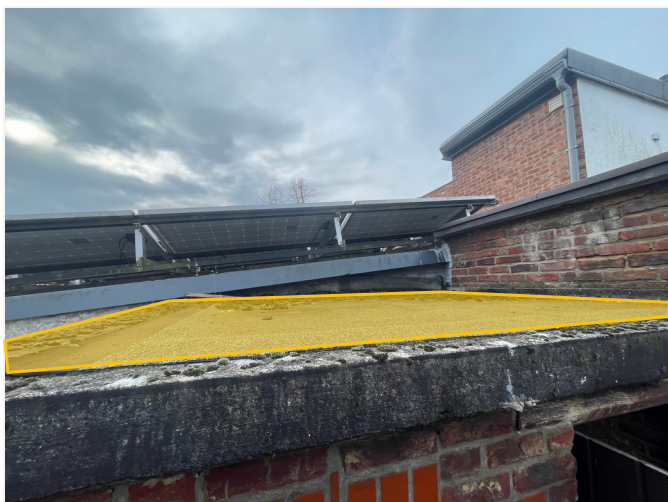
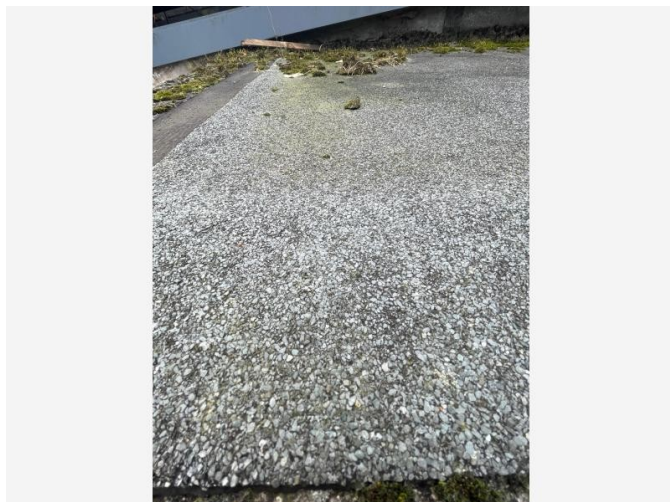
| Identificatiemethode | Vaststelling zonder monstername<br><br>Motivatie: Groot risico op structurele gevolgschade (lekkage, werking installatie,...) |
| Opmerking | Roofing is soms moeilijk te bemonsteren zonder gevaar voor lekkages waardoor er een onderzoekbeperking ontstaat. Dit brengt met zich mee dat er advies wordt gegeven om voorzichtig om te springen met roofing, zeker indien het verwijderd wordt.<br><br>De vermelde oppervlakte betreft een beredeneerde schatting. Er worden geen rechten verleend aan deze oppervlakte. |

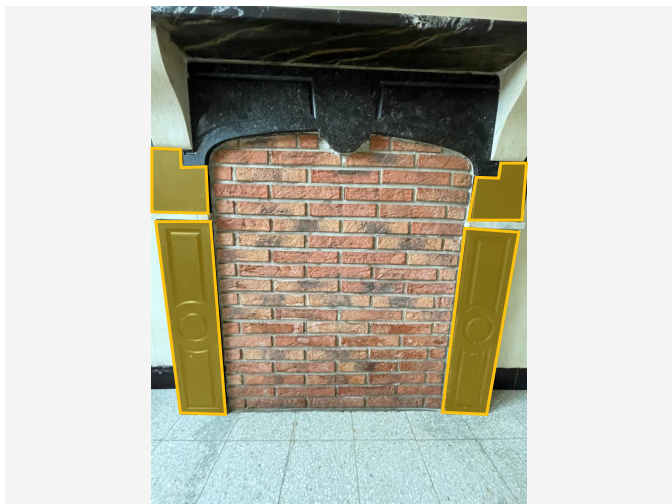
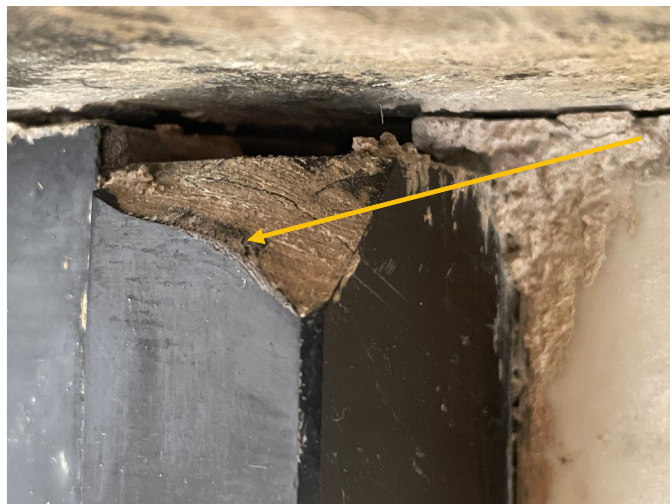
| Opmerking | De vermelde oppervlakte betreft een beredeneerde schatting. Er worden geen rechten verleend aan deze oppervlakte. |

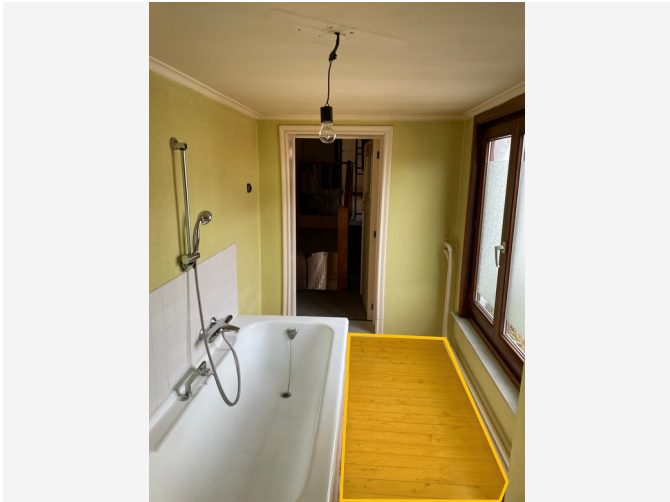
## Fiche 12: Vloerlagen achter/onder vloer en/of vloerzeil

Onder vloerzeil, kurk of type laminaat kunnen andere toepassingen worden aangetroffen waaronder vinyl/ vinyltegels aanwezig zijn en zwarte lijm die asbesthoudend is. Sommige linoleum producten zijn zelf ook asbesthoudend aan de onderkant. Er kan geen staal worden genomen zonder destructief onderzoek of zonder schade, daarom dit advies.

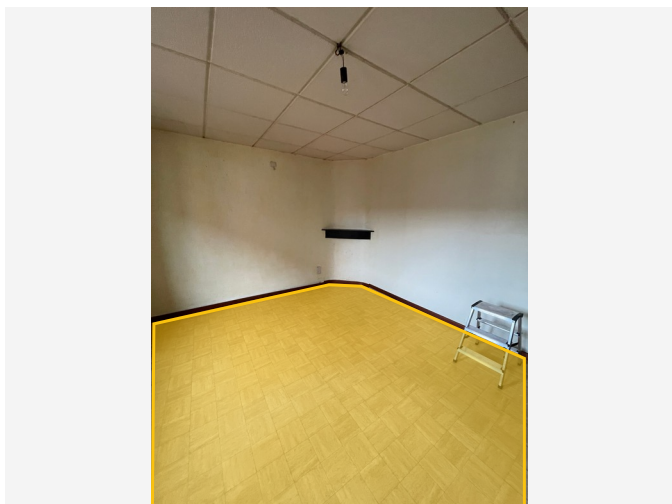
Onder vloerzeil kan een zwarte smeerlaag aanwezig zijn die asbesthoudend is. Sommige linoleum producten zijn zelf ook asbesthoudend aan de onderkant. Er kan geen staal worden genomen zonder destructief onderzoek of zonder schade, daarom dit advies. Vloerzeil zelf kan dus ook asbesthoudend zijn.

| Identificatiemethode | Inspectie van de originele smeerlaag is onmogelijk zonder destructief onderzoek. |
