# Asbestinventarisatattest

Schoonaerde 67, 3290 Diest  
Gemeenschappelijke delen

Attestnummer : 20250121-000033.000

Uitgegeven op : 21.01.2025

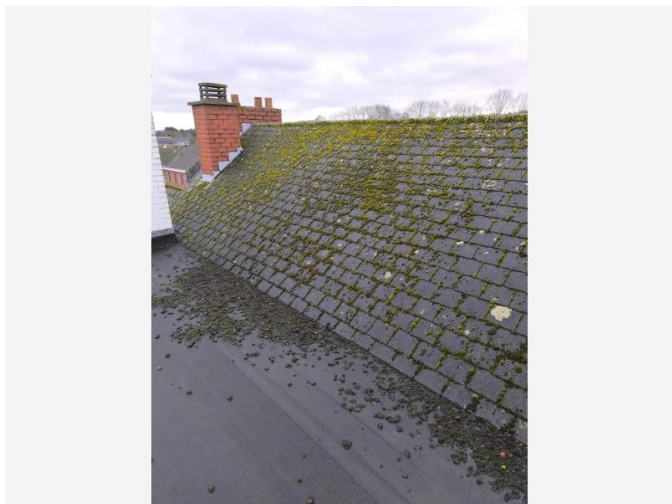
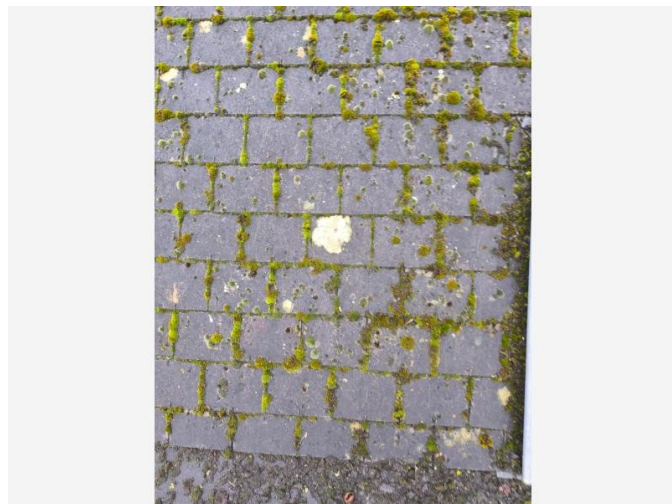
Het asbestmateriaal valt onder de mijlpaal van 2034.

Verwijderen

| Eindbeoordeling materiaalrisico | Verhoogd materiaalrisico en/of verhoogde kans op vezelvrijgave |
| Opmerking | Het is niet duidelijk of de leien aan de binnenkant zichtbaar zijn in de appartementen. |

| Asbestsoort (vezeltype) | Crocidoliet aanwezig |
| Toestand van het materiaal | Matig beschadigd, matig verweerd |

| Beschrijving | Leien op dak |

- Verwijder dit asbestmateriaal zo snel mogelijk. Volg de toestand goed op.
- Hemelwater dat afspoelt van asbestcement daken of gevels kan asbestdeeltjes bevatten. Gebruik het enkel voor gesloten circuits (bv. spoelen toiletten). Reinig na het vervangen van het dak of de gevel de dakgoten en regenwaterput of -ton om asbesthoudend sediment of slib te verwijderen

- Eenvoudige handelingen: mag via doe-het-zelf of door werknemer(s) met opleidingsattest eenvoudige handelingen  
Asbestleien zijn een hechtgebonden toepassing, deze dienen voorzichtig te worden verwijderd zonder te breken/slijpen om vezelvrijgave te vermijden. De ruimte of het materiaal die zich onder de leien bevindt kan mogelijks gecontamineerd zijn door vezelvrijgave van deze toepassing.

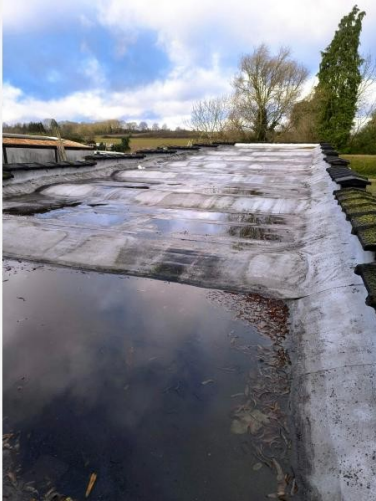
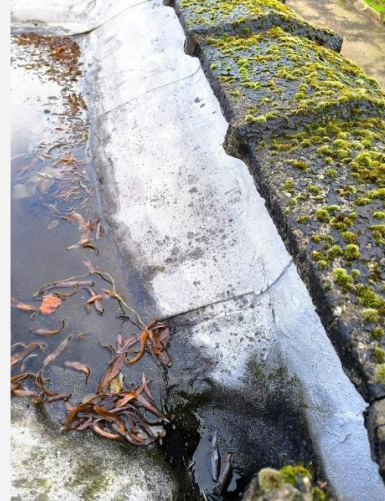
Het asbestmateriaal valt onder de mijlpaal van 2040.

Zorgvuldig beheren

| Eindbeoordeling materiaalisico | Laag materiaalisico en/of verlaagde kans op vezelvrijgave |

| Asbestsoort (vezeltype) | Alleen chrysotiel |
| Toestand van het materiaal | Licht beschadigd, licht verweerd. Intact calciumsilicaatmateriaal of categorie III 'gebondenheid' |

| Beschrijving | Roofing op dak |

- Zorg voor een veilig beheer. Vermijd het beschadigen van het asbestmateriaal. Controleer de toestand jaarlijks op wijzigingen.

- Eenvoudige handelingen: mag via doe-het-zelf of door werknemer(s) met opleidingsattest eenvoudige handelingen  
Roofing mag, gezien dit niet zonder te scheuren/breken verwijderd kan worden, niet doe-het-zelf verwijderd worden maar enkel door werknemers met opleidingsattest éénvoudige handelingen. Er komen hier steeds asbestvezels bij vrij.

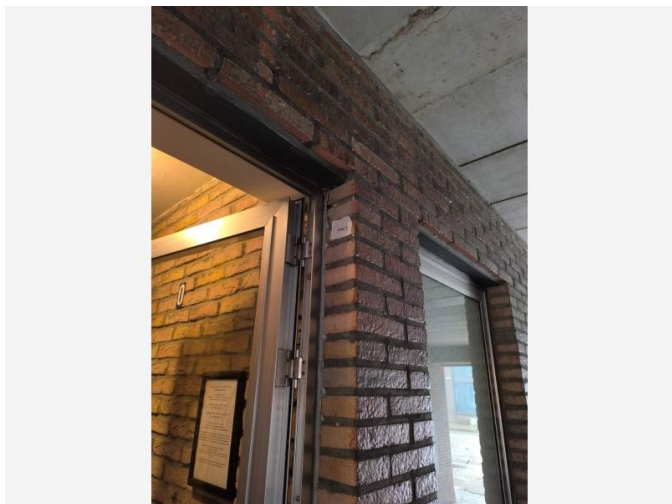
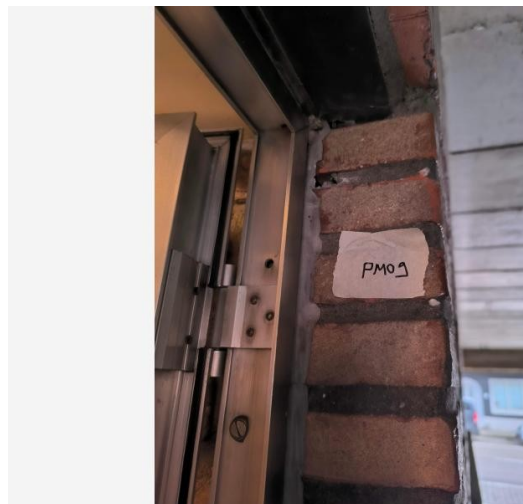
Het asbestmateriaal valt onder de mijlpaal van 2040.

Zorgvuldig beheren

| Eindbeoordeling materiaalrisico | Laag materiaalrisico en/of verlaagde kans op vezelvrijgave |

| Toestand van het materiaal | Licht beschadigd, licht verweerd. Intact calciumsilicaatmateriaal of categorie III 'gebondenheid' |

| # | Type | Referentie | Resultaat |
|---|---|---|---|
| 3.1 | Puntmonster | PM09 | Chrysotiel |

| Beschrijving | Mastiek ramen (tussen gevel en alu kader) |

- Zorg voor een veilig beheer. Vermijd het beschadigen van het asbestmateriaal. Controleer de toestand jaarlijks op wijzigingen.

- Eenvoudige handelingen: mag via doe-het-zelf of door werknemer(s) met opleidingsattest eenvoudige handelingen  
Mastiek is een hechtgebonden toepassing. Deze dient voorzichtig te worden verwijderd ofwel door middel van bvb spatel, ofwel in zijn geheel met schrijnwerk. Zorg ervoor dat er geen resten achterblijven.

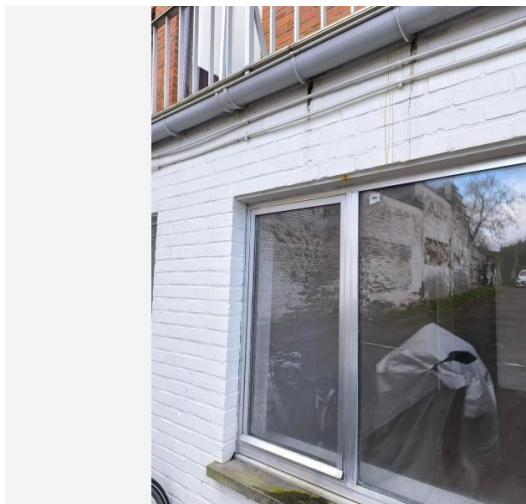
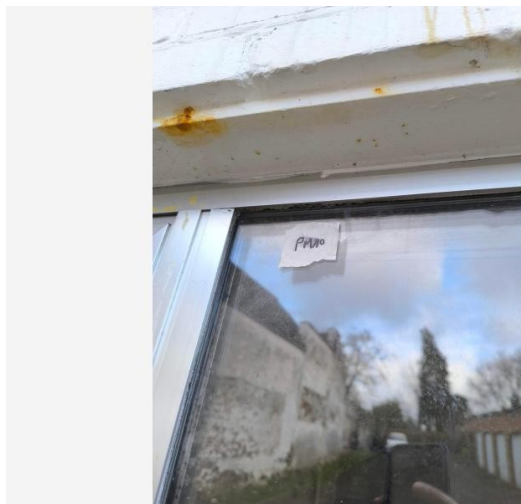
Het asbestmateriaal valt onder de mijlpaal van 2040.

Zorgvuldig beheren

| Eindbeoordeling materiaalarisico | Laag materiaalarisico en/of verlaagde kans op vezelvrijgave |

| Toestand van het materiaal | Licht beschadigd, licht verweerd. Intact calciumsilicaatmateriaal of categorie III 'gebondenheid' |

| # | Type | Referentie | Resultaat |
|---|---|---|---|
| 4.1 | Puntmonster | PM10 | Chrysotiel |

| Beschrijving | Mastiek ramen (tussen alu kader en glas) |

- Zorg voor een veilig beheer. Vermijd het beschadigen van het asbestmateriaal. Controleer de toestand jaarlijks op wijzigingen.

- Eenvoudige handelingen: mag via doe-het-zelf of door werknemer(s) met opleidingsattest eenvoudige handelingen  
Mastiek is een hechtgebonden toepassing. Deze dient voorzichtig te worden verwijderd ofwel door middel van bvb spatel, ofwel in zijn geheel met schrijnwerk. Zorg ervoor dat er geen resten achterblijven.

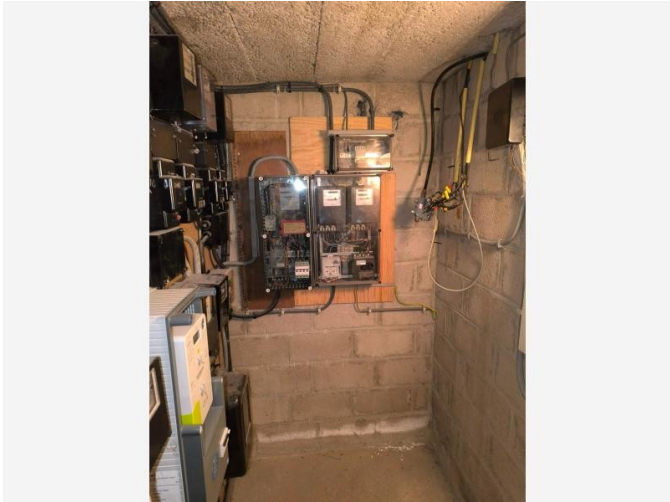
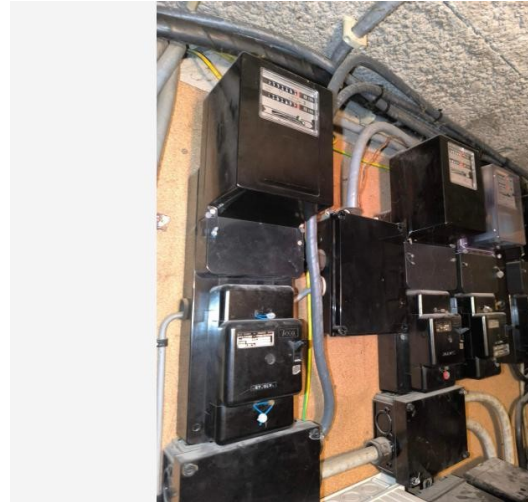
## Fiche 5: Bakeliet (Radiatorkranen, aftakdozen, schakelaars,...)

Het asbestmateriaal valt onder de mijlpaal van 2040.

Zorgvuldig beheren

| Eindbeoordeling materiaalisico | Laag materiaalisico en/of verlaagde kans op vezelvrijgave |

| Asbestsoort (vezeltype) | Crocidoliet aanwezig |
| Toestand van het materiaal | Onbeschadigd, niet verweerd |

| Opmerking | Het betreft al het oud (schakel)materieel van bakeliet (bvb; Radiatorkranen/schakelaars/klemmendozen/stopcontacten/lamphouders...) Het betreft een ruwe schatting van de hoeveelheid. |

- Zorg voor een veilig beheer. Vermijd het beschadigen van het asbestmateriaal. Controleer de toestand jaarlijks op wijzigingen.

- Eenvoudige handelingen: mag via doe-het-zelf of door werknemer(s) met opleidingsattest eenvoudige handelingen  
Materiaal uit bakeliet zijn hechtgebonden toepassingen. Deze dienen voorzichtig te worden verwijderd zonder te breken.

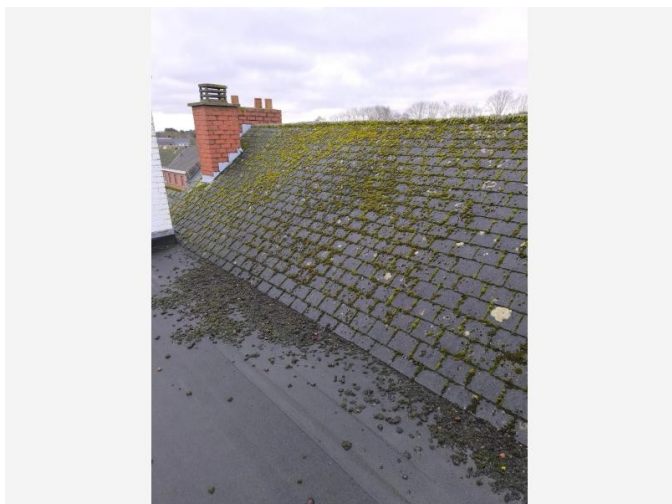
**Reden:** Er is geen volledige risicobeoordeling mogelijk

**Uitleg van de asbestdeskundige:** Het is niet vast te stellen dat er een onderdak onder de leien en/of onder de roofing aanwezig is. Er was geen toegang tot de appartementen om dit langs de binnenkant te verifiëren.

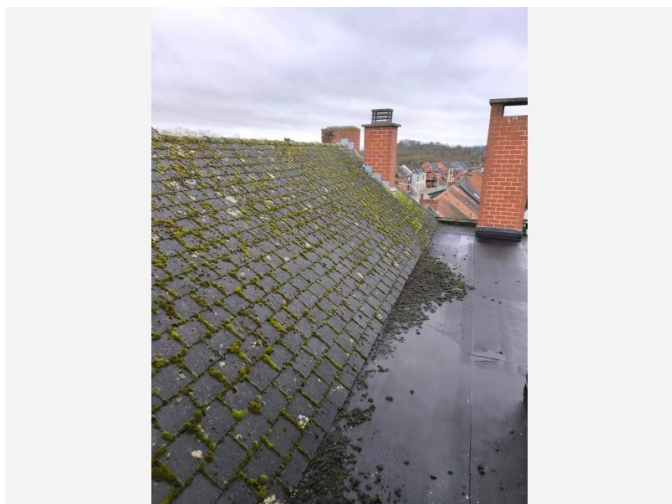
**Reden:** Het te onderzoeken materiaal situeert zich hoger dan 3,50 m te rekenen vanaf een veilige ondergrond

**Uitleg van de asbestdeskundige:** De binnenkant van de schouw(en) kon(den) niet visueel worden nagekeken. De toegang van de schouw kan alleen vanaf de bovenkant gecontroleerd worden en dit is niet mogelijk binnen de onderzoeksbependingen van het inspectieprotocol.
