# Asbestinventarisatetest

Kortrijksesteenweg 64/0016, 8530 Harelbeke

Attestnummer : 20250321-000419.000

Uitgegeven op : 21.03.2025

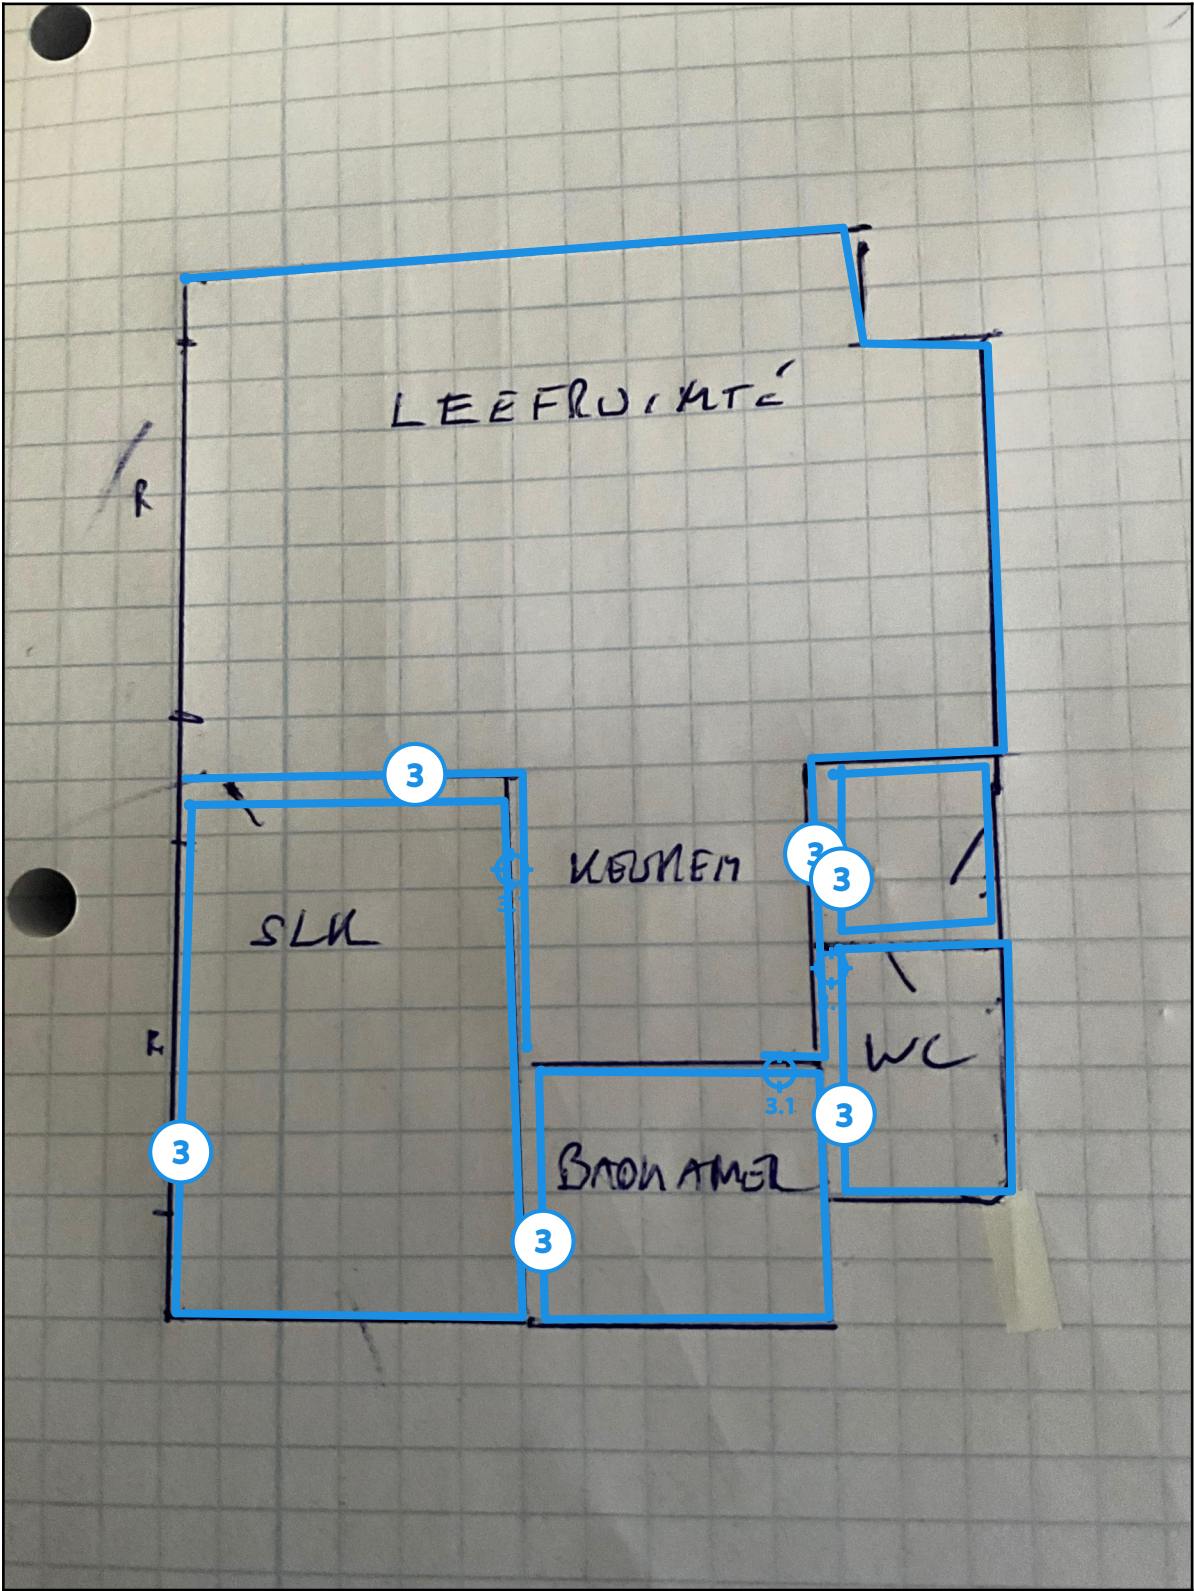
# Plan 1.1: Appartement

| 3. Muurpleister appartement | Geen asbest | - |
| 3.1 Code: 1 | Mengmonster | - |

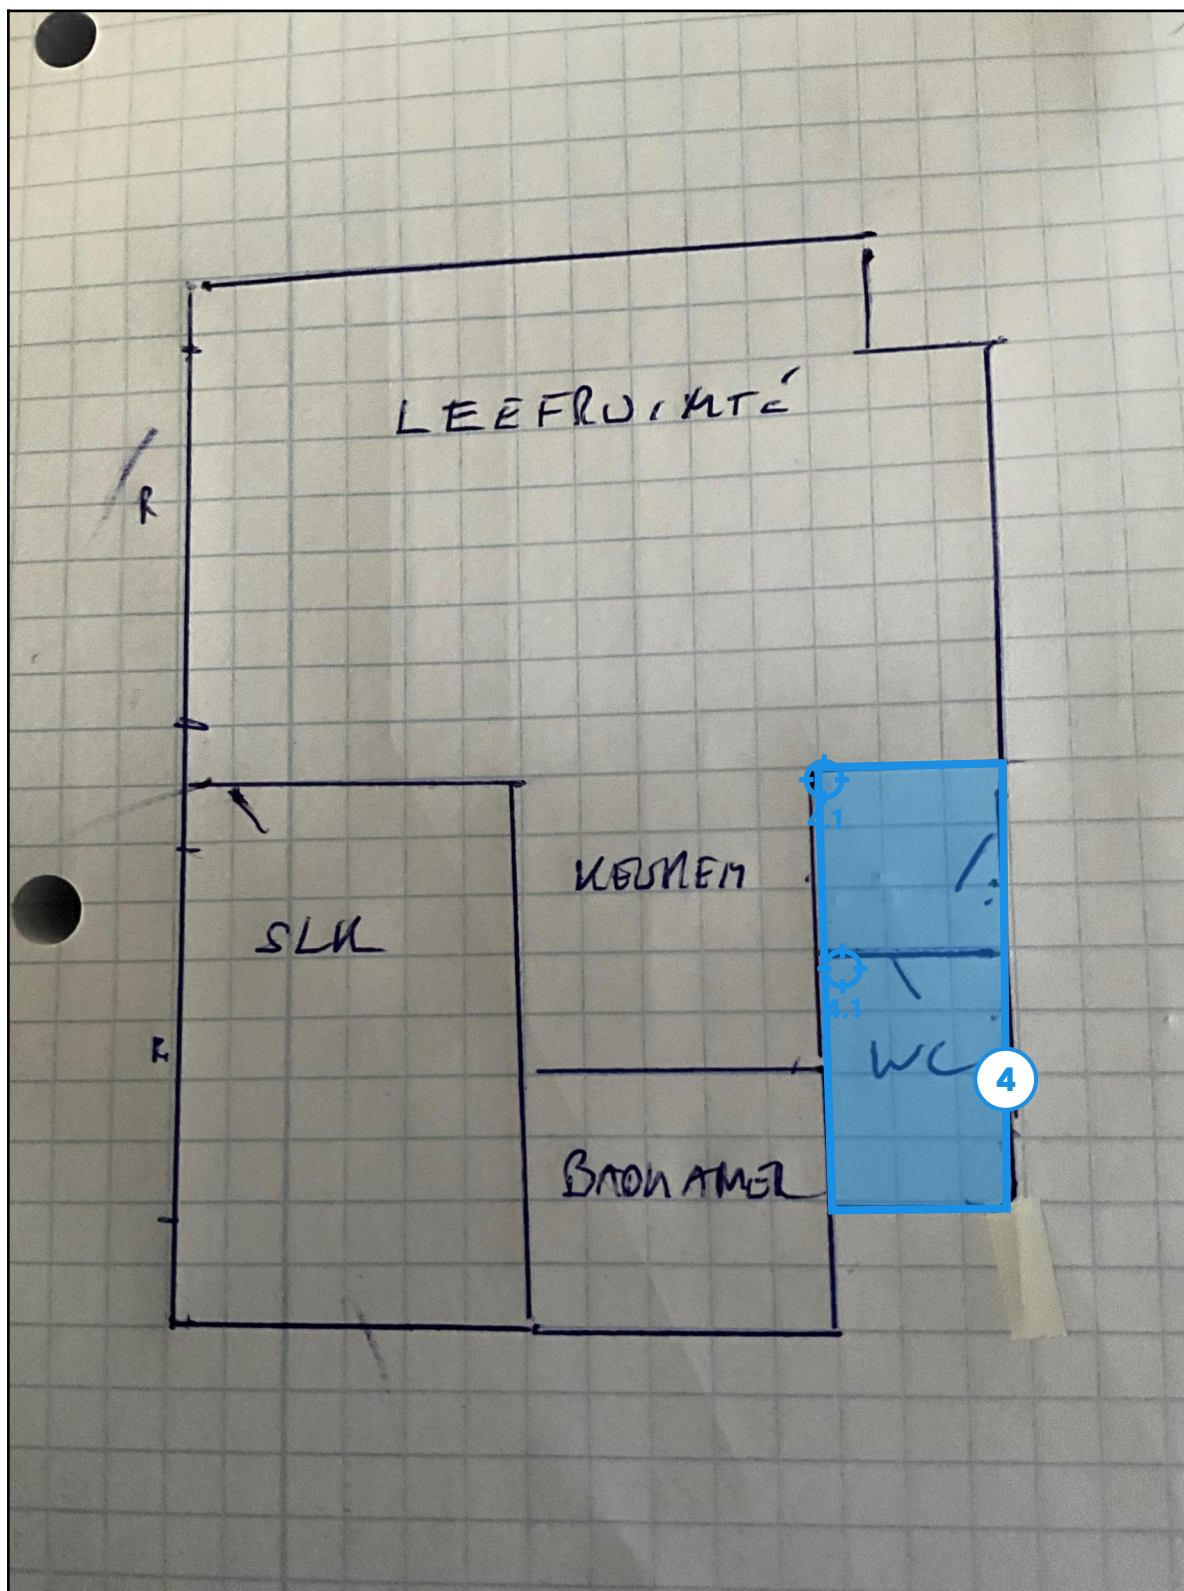
## Plan 1.2: Appartement

| 4. Plafond appartement | Geen asbest | - |
| 4.1 Code: 2 | Mengmonster | - |

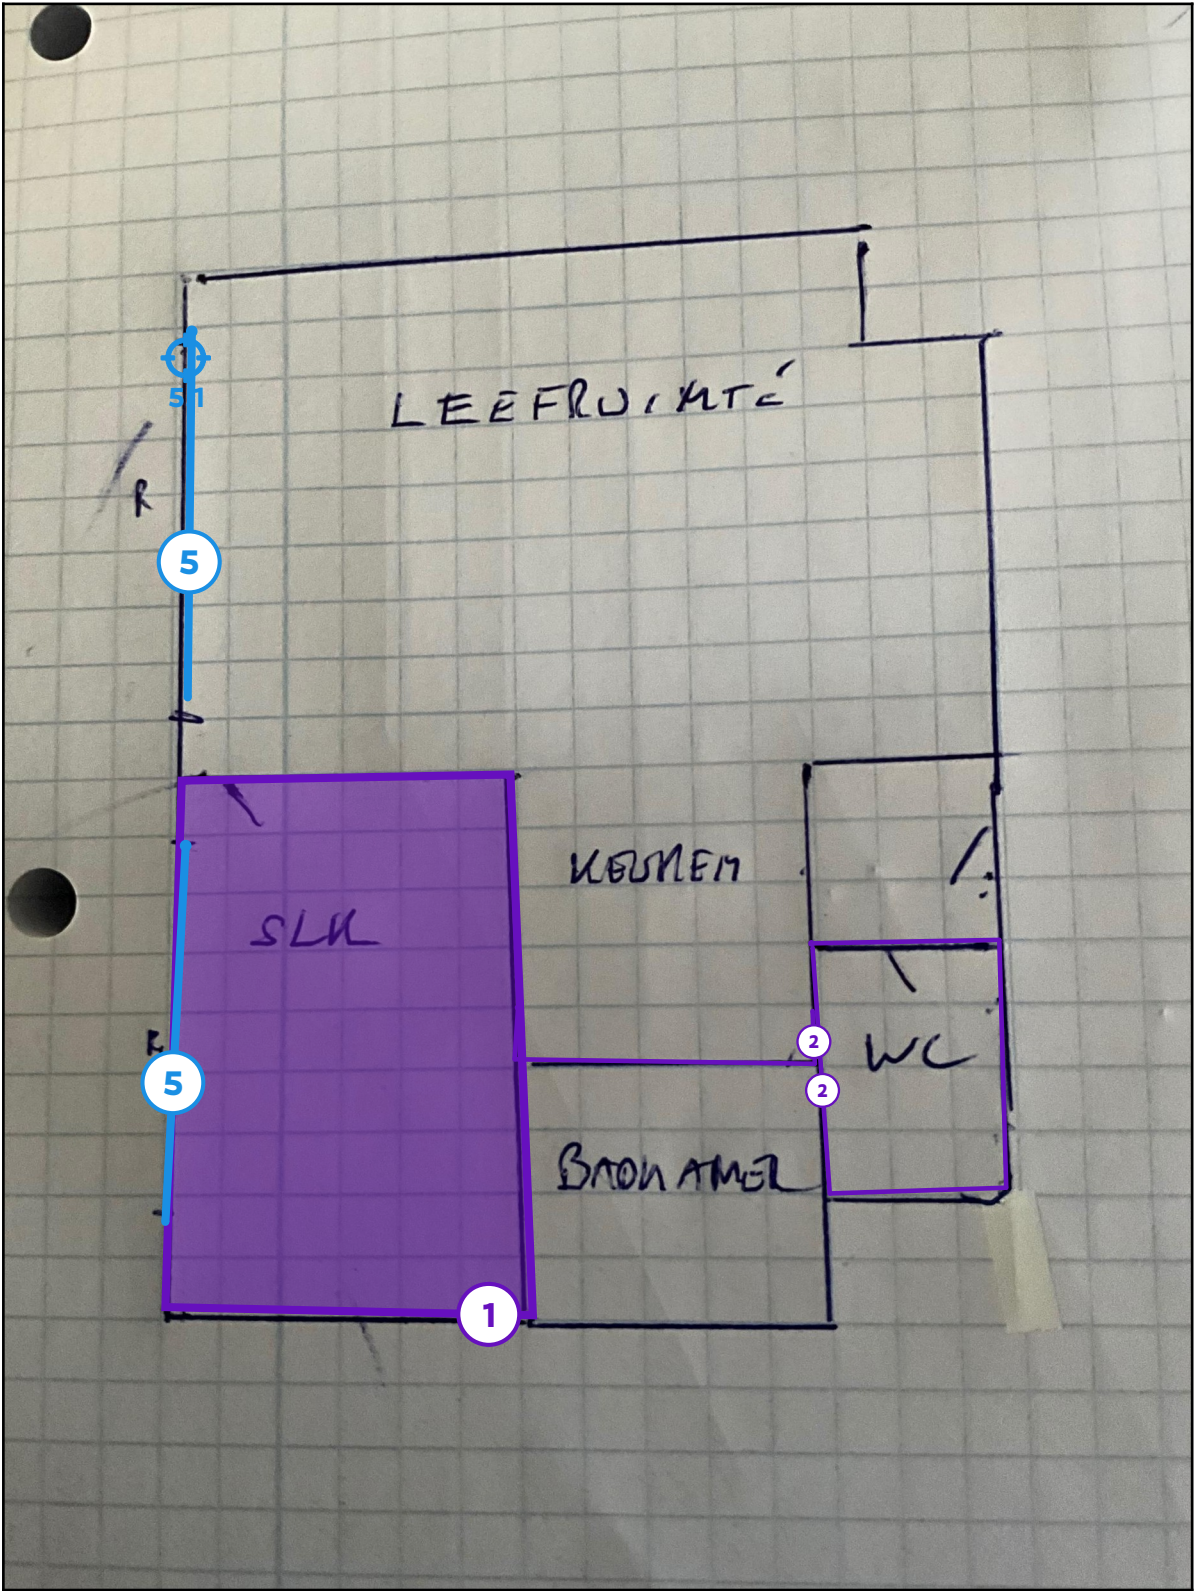
# Plan 1.3: Appartement

| 1. Laminaatvloer | Advies | - |
| 2. Tegellijm niet zichtbaar | Advies | - |
| 5. Kit kozijn-muur (met staalname). | Geen asbest | - |
| 5.1 Code: 3 | Puntmonster | - |

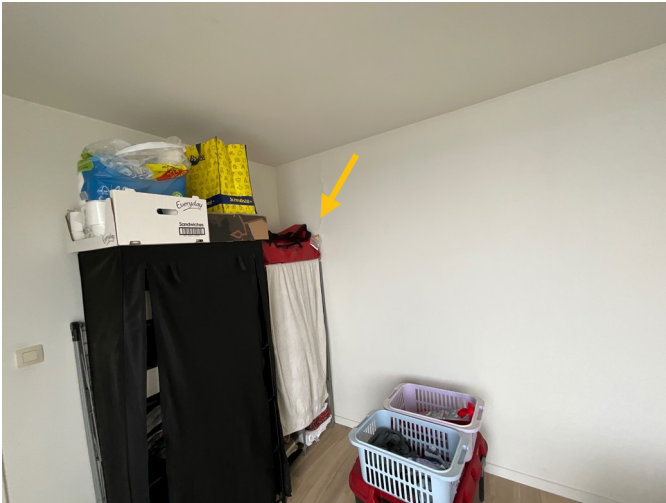
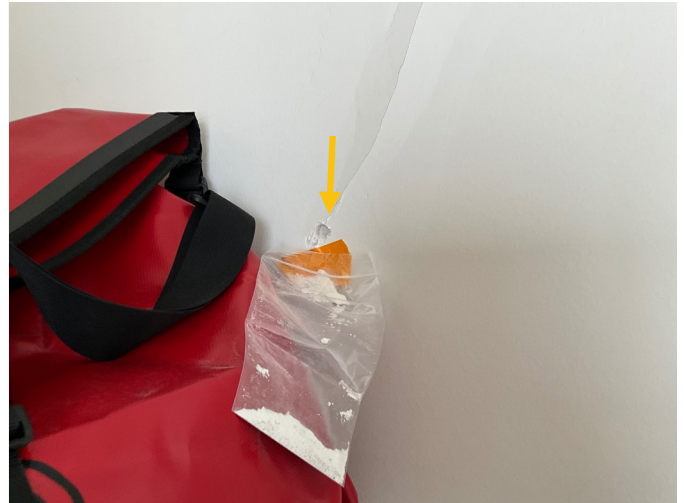
## Fiche 3: Muurpleister appartement

### Conclusie

Geen asbest

| # | Type | Referentie | Resultaat |
|---|---|---|---|
| 3.1 | Mengmonster | 1 | Geen asbest |

| Opmerking | <p>Volgens het inspectieprotocol is een monstername van het pleisterwerk verplicht om dit te identificeren als niet-asbesthoudend.</p> <p>Locatie staalnames: individuele ruimte: SLK, wc/ natte ruimte: .badkamer / stookplaats: niet aanwezig / traphal: niet aanwezig</p> <p>De vermelde oppervlaktes en volumes betreffen een beredeneerde schatting. Er worden geen rechten verleend aan deze oppervlaktes/volumes. De dikte is een schatting die voorkomt uit de monsterplaatsen en is daarom niet altijd representatief. Er bevinden zich enkele valse wanden. Het is niet duidelijk of er pleisterwerk aanwezig is achter deze valse wanden, het is aangewezen om bijkomend onderzoek uit te voeren bij werken.</p> |

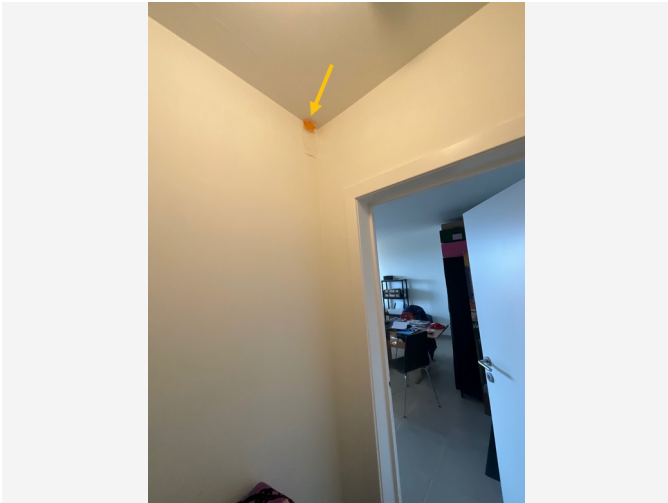
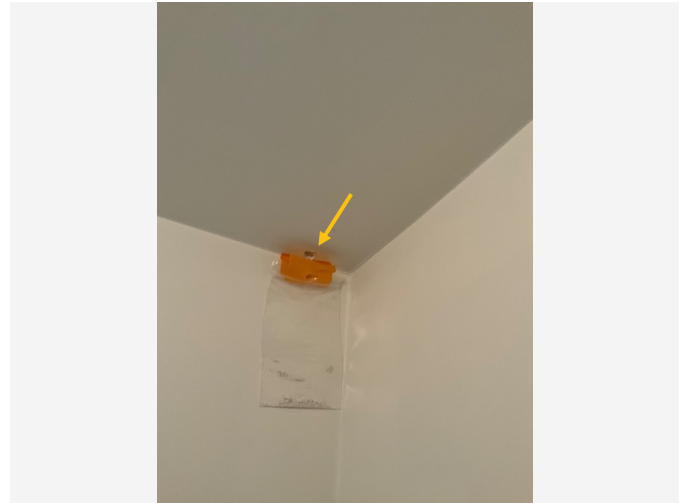
## Fiche 4: Plafond appartement

### Conclusie

Geen asbest

| # | Type | Referentie | Resultaat |
|---|---|---|---|
| 4.1 | Mengmonster | 2 | Geen asbest |

| Opmerking | <p>Volgens het inspectieprotocol is een monstername van het pleisterwerk verplicht om dit te identificeren als niet-asbesthoudend.</p> <p>Locatie staalnames: individuele ruimte: .inkom en wc/ natte ruimte: geen zichtbaar pleisterwerk / stookplaats: niet aanwezig / traphal: niet aanwezig</p> <p>De vermelde oppervlaktes en volumes betreffen een beredeneerde schatting. Er worden geen rechten verleend aan deze oppervlaktes/volumes. De dikte is een schatting die voorkomt uit de monsterplaatsen en is daarom niet altijd representatief. Enkele plafonds zijn afgewerkt met valse plafonds in plaatmateriaal. Het is niet duidelijk of er pleisterwerk aanwezig is achter deze valse plafonds, het is aangewezen om bijkomend onderzoek uit te voeren bij werken.</p> |

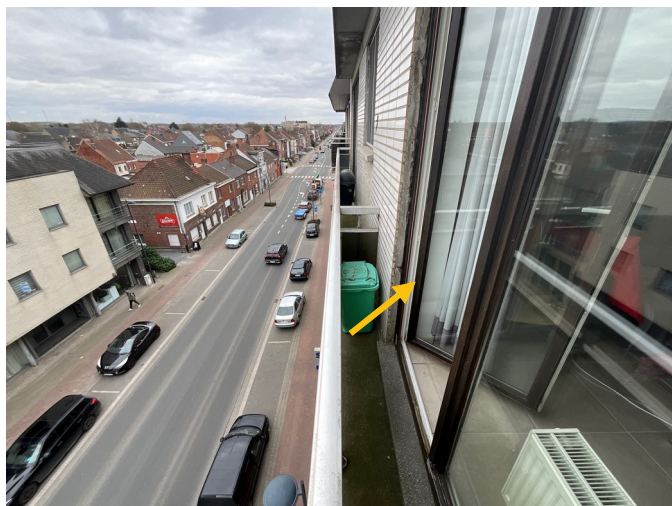
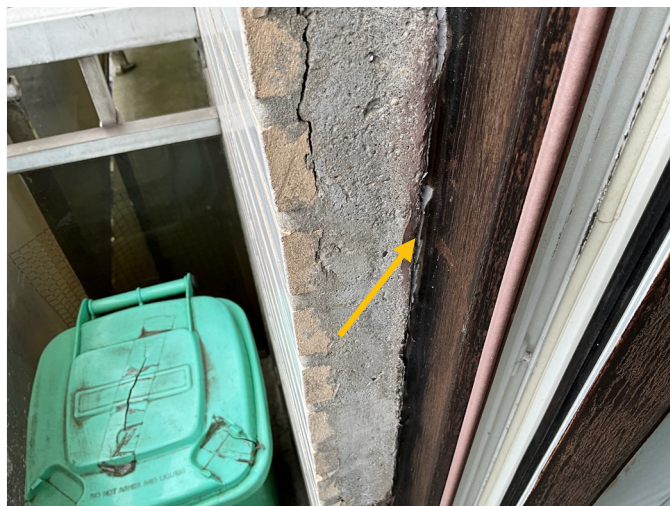
## Fiche 5: Kit kozijn-muur (met staalname).

### Conclusie

Geen asbest

| # | Type | Referentie | Resultaat |
|---|---|---|---|
| 5.1 | Puntmonster | 3 | Geen asbest |

| Opmerking | <p>In het inspectieprotocol is een monstername van kit verplicht om dit te identificeren als niet-asbesthoudend.</p> <p>Het gewicht is een beredeneerde schatting. Er worden geen rechten verleend aan deze oppervlaktes. De dikte is een schatting die voorkomt uit de monsterplaatsen en is daarom niet altijd representatief.</p> |
