# Asbestinventarisatetest

Jagerslaan 1, 3630 Maasmechelen

Attestnummer : 20230914-000444.001

**Niet-asbestveilig**

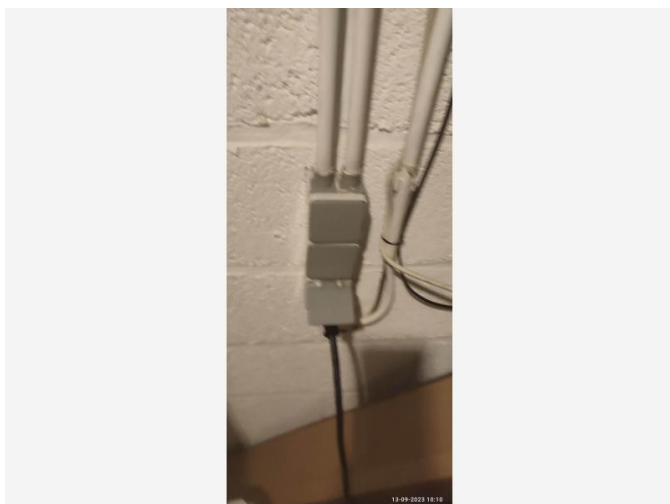
Overzichtsfoto

Detailfoto

Het asbestmateriaal valt onder de mijlpaal van 2040.

| Eindbeoordeling materiaalarisico | Verhoogd materiaalarisico en/of verhoogde kans op vezelvrijgave |

| Gebondenheid | Categorie 1: hechtgebonden in oorsprong |
| Asbestsoort (vezeltype) | Crocidoliet aanwezig |
| Asbestconcentratie | Laag (< 50%) |
| Afschermingsgraad van het gehele materiaal | Geheel of deels (ook) vrij aan de binnenlucht |
| Toestand van het materiaal | Licht beschadigd, licht verweerd. Intact materiaal type Pical – asbestboard of categorie III 'gebondenheid' |

| Beschrijving | 3 bakeliet schakelaars kelder |

| <b>Opmerking</b> | 2 in de kelder<br>1 in de garage |

Verwijderen

- Zorg voor een veilig beheer. Vermijd het beschadigen van het asbestmateriaal. Controleer de toestand jaarlijks op wijzigingen.

- Eenvoudige handelingen: mag via doe-het-zelf of door werknemer(s) met opleidingsattest eenvoudige handelingen omdat het hechtgebonden is

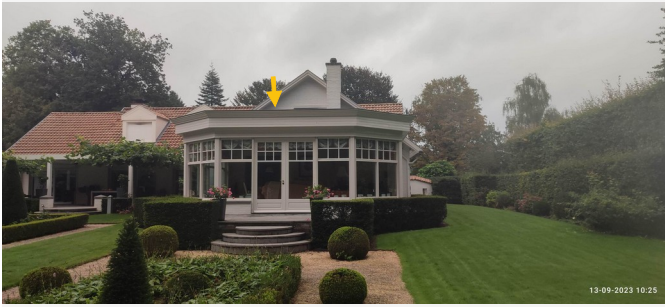
*Situeringsfoto*

**Bouwjaar:** 2001

*Constructies gebouwd vanaf 2001 moeten niet onderzocht worden*

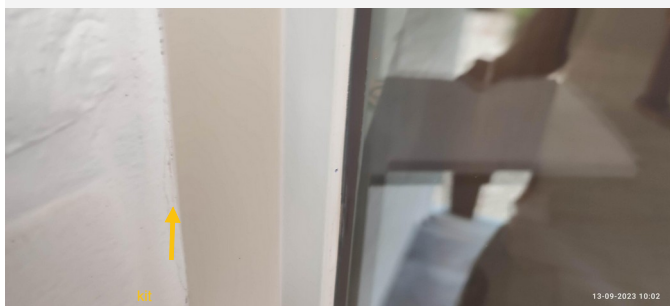
de vloerbekledingen zijn parket laminaat keramische tegel en marmer en zijn niet asbestverdacht

de raamtabletten zijn van natuursteen en niet van asbesthoudend imitatiemarmer en zijn niet asbestverdacht

de siliconen van de buitenramen is elastisch en indrukbaar en dus niet asbestverdacht aangezien hier weekmakers inzitten anders was ze keihard geweest

de roofing van het plat dak is niet asbestverdacht aangezien de aanbouw van 2001 is idem voor de bekleding van het dak van de luifel in de tuin

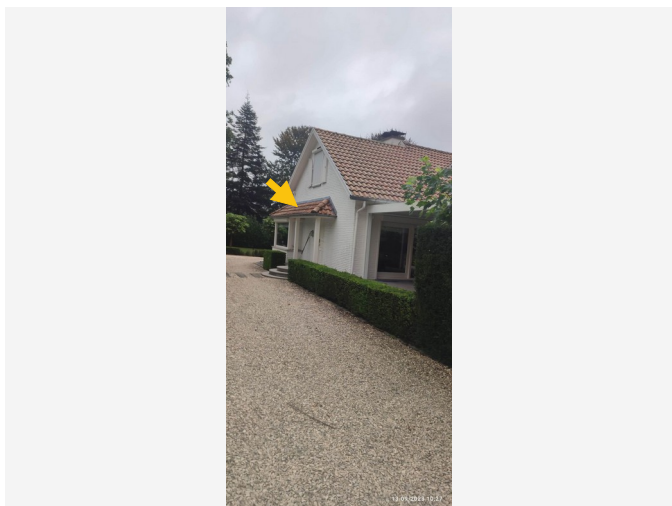
binnen was er nergens een inspectieluik , enkel buiten heb ik met n ladder onder de pannen gekeken  
er ligt een plastic onderdak en dit is niet asbestverdacht

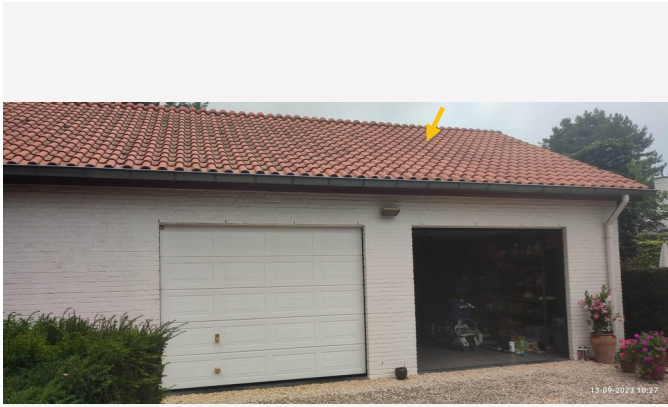
de garage is van +/-1995 en bevat sandwichpanelen dakbekleding + pannen  
binnen snelbouwblokken en de technieken zijn allen niet asbestverdacht  
de staalconstructie vh prieeltje idem

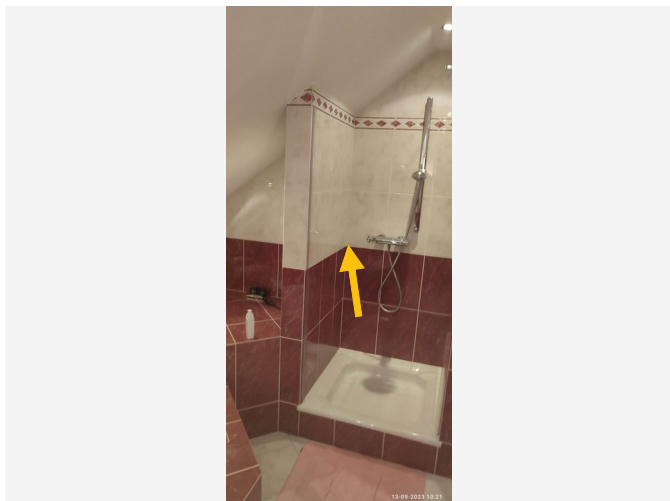
## Fiche 6: tegellijm marmerbekleding keuken ,wc en badkamer

het zou kunnen dat er achter de marmeren bekleding asbesthoudende tegellijm zit

dit echter niet visueel vast te stellen tijdens de inspectie

als later bij verwijdering blijkt dat ze niet in de mortel geplaatst zijn maar in oude tegellijm adviseren we een staalname te laten afnemen

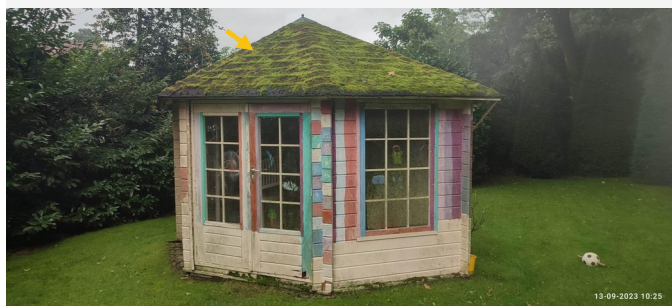
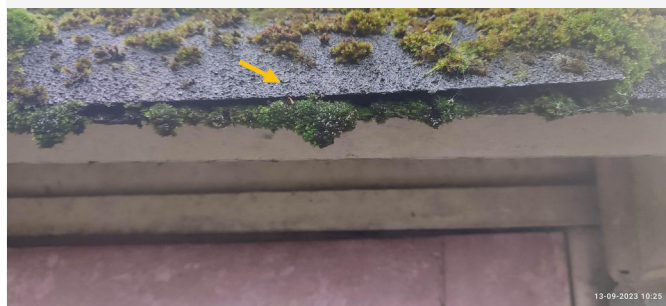
Geen asbest

| # | Type | Referentie | Resultaat |
|---|---|---|---|
| 7.1 | Puntmonster | r002382892 | Geen asbest |

| Beschrijving | shingle dakbedekking tuinhuis |

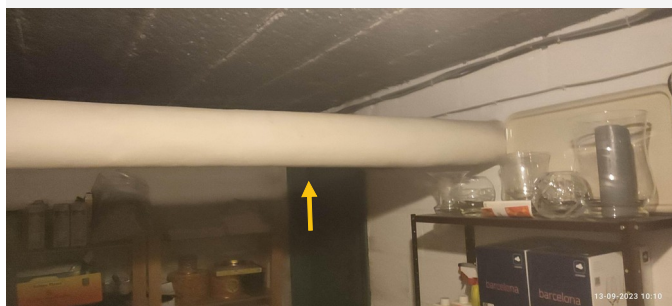
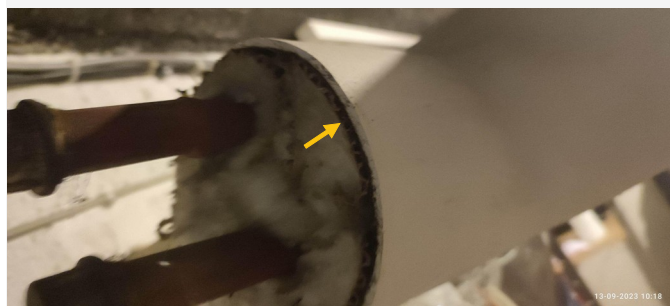
Geen asbest

| # | Type | Referentie | Resultaat |
|---|---|---|---|
| 8.1 | Mengmonster | r002382888 rechte stukken | Geen asbest |
| 8.2 | Mengmonster | r002382889 bocht | Geen asbest |

| Beschrijving | leidingisolatie kelder |

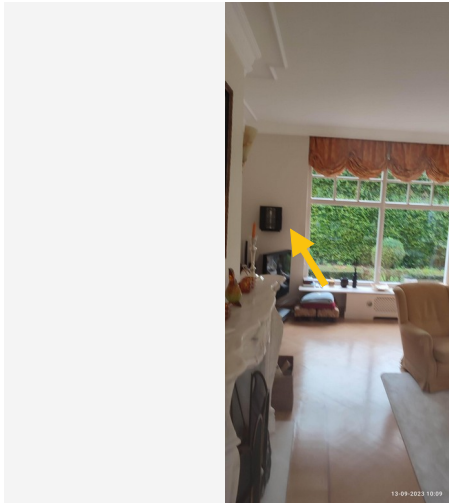
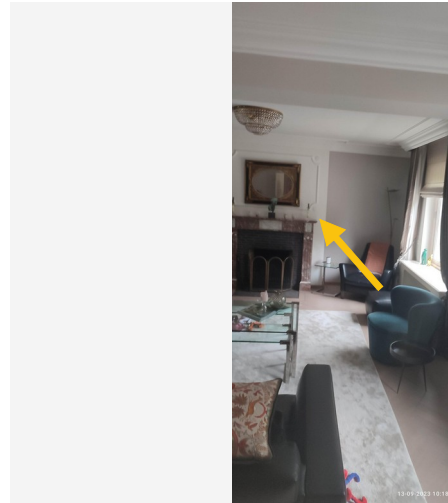
Geen asbest

| # | Type | Referentie | Resultaat |
|---|---|---|---|
| 9.1 | Mengmonster | r002382891 | Geen asbest |

| Beschrijving | pleister wanden |

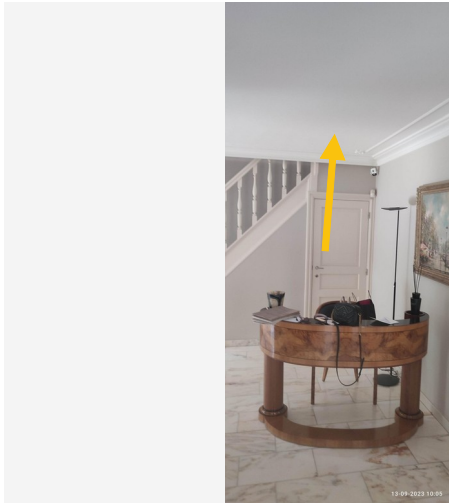
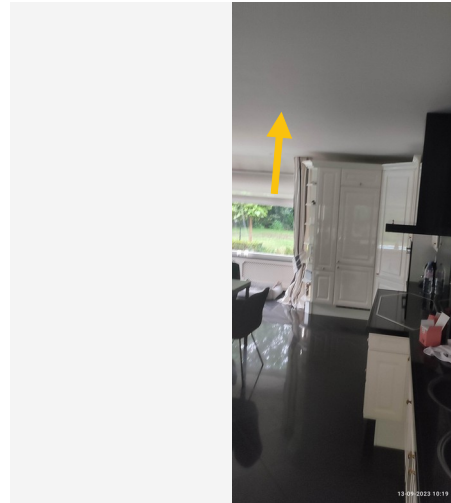
## Fiche 10: pleister plafonds

Geen asbest

| # | Type | Referentie | Resultaat |
|---|---|---|---|
| 10.1 | Mengmonster | r002382890 | Geen asbest |
