# Asbestinventarisatetest

Pastorijstraat 2/B008, 1853 Grimbergen

Attestnummer : 20240419-000284.000

Uitgegeven op : 19.04.2024

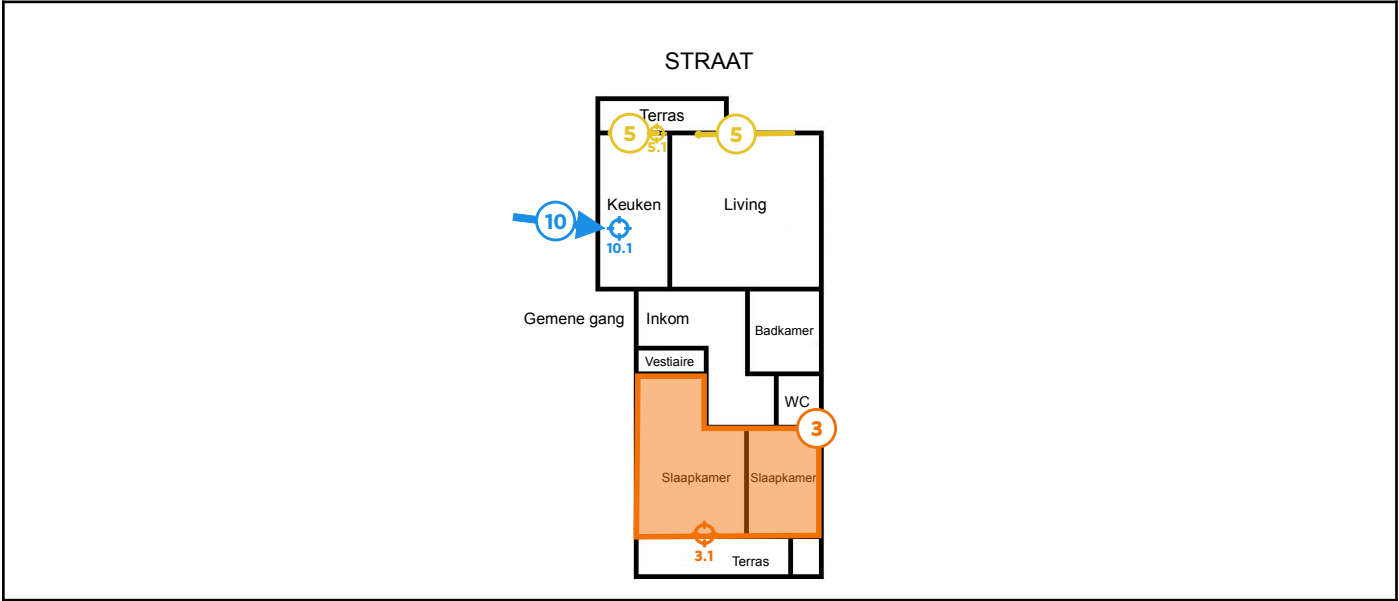
# Plan 1.2: Plan appartement

| Beschrijving | Type | Actie |
|---|---|---|
| 3. Vinylzeil - Slaapkamers | Asbestmateriaal | Verwijderen |
| 5. Mastiek tussen glas en schrijnwerk | Asbestmateriaal | Zorgvuldig beheren |

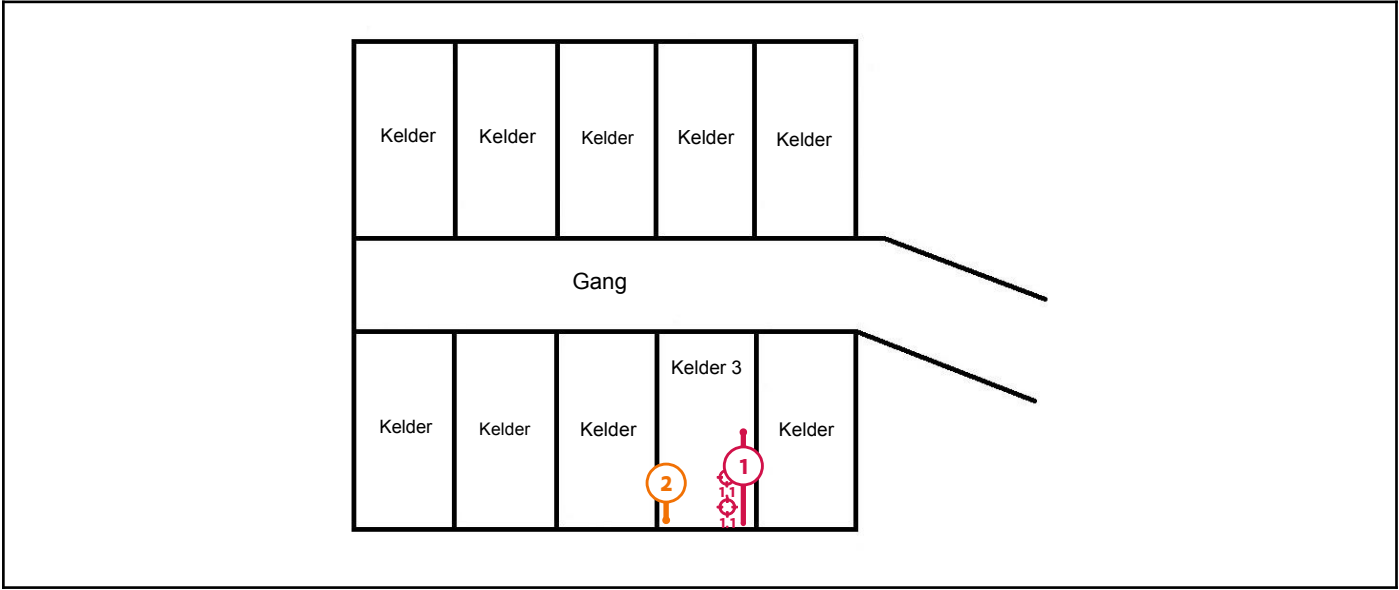
# Plan 1.7: Plan kelders - VD -1

| Beschrijving | Type | Actie |
|---|---|---|
| 1. Leidingisolatie in gips - Kelder - VD -1 | Asbestmateriaal | Dringend verwijderen |
| 2. Golfplaten in vezelcement - Kelder - VD -1 | Asbestmateriaal | Verwijderen |

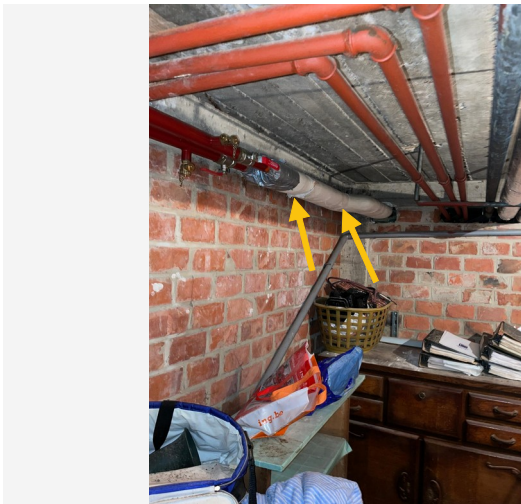
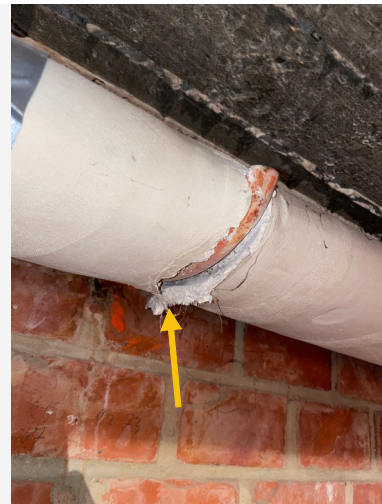
Het asbestmateriaal valt onder de mijlpaal van 2034.

**Dringend verwijderen**

| Eindbeoordeling materiaalrisico | Hoog materiaalrisico en/of hoge kans op vezelvrijgave |

| Gebondenheid | Categorie 2: niet-hechtgebonden met matrix |
| Asbestsoort (vezeltype) | Amfibool aanwezig, uitgezonderd crocidoliet |
| Asbestconcentratie | Hoog ( $\geq 50\%$ ) |
| Afschermingsgraad van het gehele materiaal | Geheel of deels (ook) vrij aan de binnenlucht |
| Toestand van het materiaal | Matig beschadigd, matig verweerd |

| # | Type | Referentie | Resultaat |
|---|---|---|---|
| 1.1 | Mengmonster | MM08 | Amosiet |

| Beschrijving | Leidingisolatie in gips - Kelder - VD -1 |

| Opmerking | Mengmonster genomen van 2 rechte stukken. Geen bochten aanwezig. Omdat de leidingisolatie door de kelder loopt, raakt deze aan het inspectiegebied. Het is aangewezen om contact op te nemen met de syndicus. |

- Scherm in afwachting van verwijdering het asbestmateriaal af van luchtstromingen en verstoring: bijvoorbeeld door het te verpakken, te fixeren, af te dekken, signalisatie - afbakening aan te brengen, ...
- Verwijder dit asbestmateriaal zo snel mogelijk. Volg de toestand goed op.
- Voer binnenluchtmetingen uit om actuele blootstellingsrisico's in de binnenlucht te monitoren.

- Hermetische zone (erkend asbestverwijderaar)  
Leidingisolatie in gips kan enkel verwijderd worden door een erkende asbestverwijderaar via de techniek van Hermetische zone.

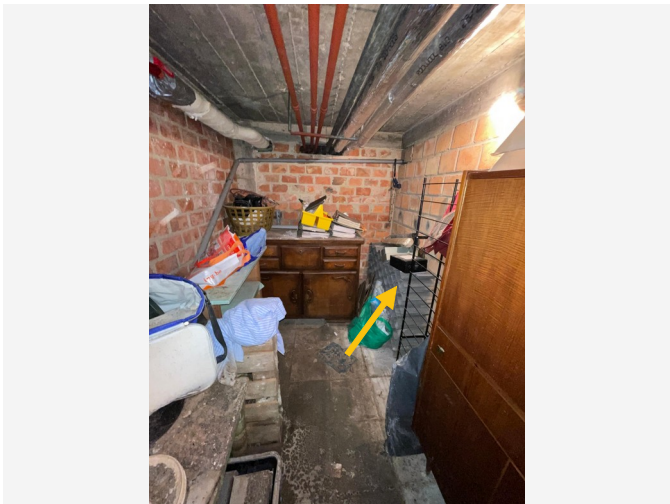
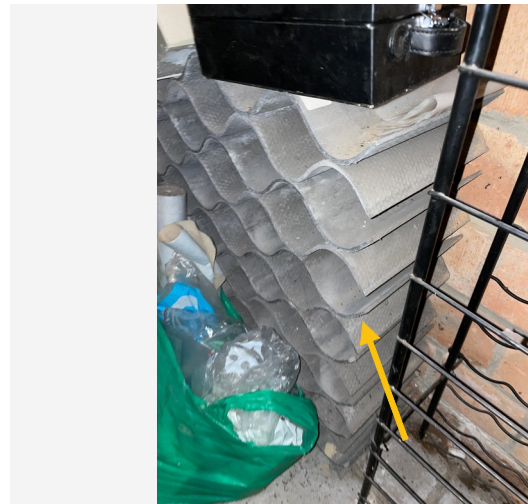
Het asbestmateriaal valt onder de mijlpaal van 2040.

Verwijderen

| Eindbeoordeling materiaalrisico | Verhoogd materiaalrisico en/of verhoogde kans op vezelvrijgave |

| Gebondenheid | Categorie 1: hechtgebonden in oorsprong |
| Asbestsoort (vezeltype) | Crocidoliet aanwezig |
| Toestand van het materiaal | Licht beschadigd, licht verweerd. Intact materiaal type Pical – asbestboard of categorie III 'gebondenheid' |

| Beschrijving | Golfplaten in vezelcement - Kelder - VD -1 |

| Opmerking | Betreft de hoeveelheid in totaliteit. Hoeveelheid is een inschatting. |

- Zorg voor een veilig beheer en verwijder dit asbestmateriaal wanneer het bij werken eenvoudig bereikbaar wordt. Controleer de toestand jaarlijks op wijzigingen.
- Verwijder dit asbestmateriaal zo snel mogelijk. Volg de toestand goed op.

- Eenvoudige handelingen: mag via doe-het-zelf of door werknemer(s) met opleidingsattest eenvoudige handelingen  
Materiaal kan zelf verwijderd en afgevoerd worden als asbestafval. Het is echter aangewezen om het materiaal te laten verwijderen door een aannemer met opleidingsattest eenvoudige handelingen. Gebruik van persoonlijke beschermingsmiddelen + fixatie + dubbel verpakken zijn belangrijk.

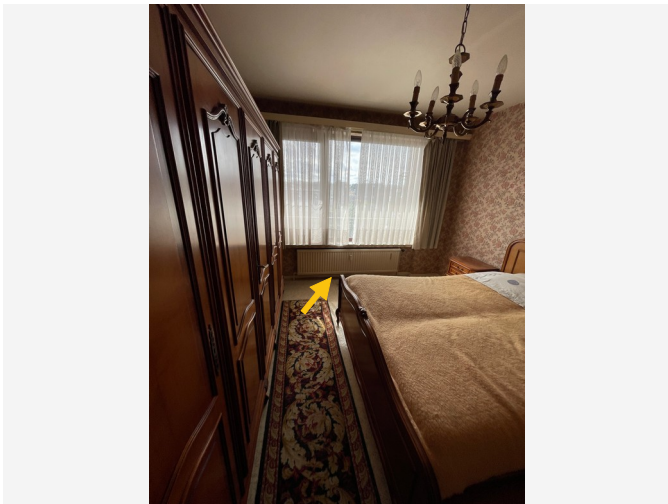
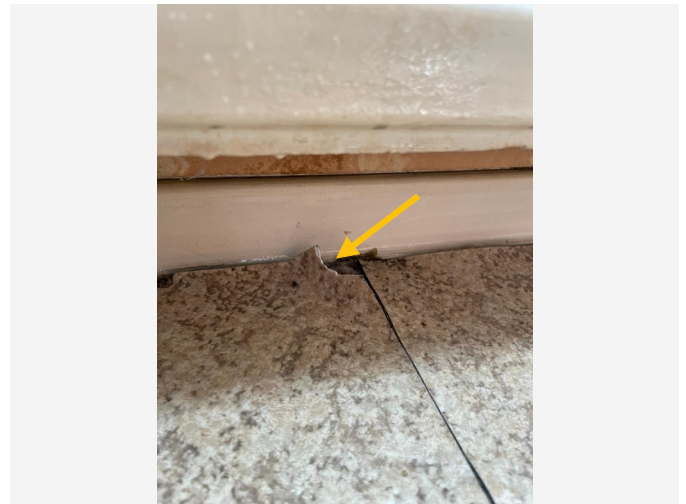
Het asbestmateriaal valt onder de mijlpaal van 2034.

Verwijderen

| Eindbeoordeling materiaalrisico | Verhoogd materiaalrisico en/of verhoogde kans op vezelvrijgave |

| Gebondenheid | Categorie 2: niet-hechtgebonden met matrix |
| Asbestsoort (vezeltype) | Alleen chrysotiel |
| Asbestconcentratie | Hoog ( $\geq 50\%$ ) |
| Toestand van het materiaal | Licht beschadigd, licht verweerd. Intact materiaal type Pical – asbestboard of categorie III 'gebondenheid' |

| # | Type | Referentie | Resultaat |
|---|---|---|---|
| 3.1 | Puntmonster | MM06 | Chrysotiel |

| Beschrijving | Vinylzeil - Slaapkamers |

- Zorg voor een veilig beheer. Vermijd het beschadigen van het asbestmateriaal. Controleer de toestand jaarlijks op wijzigingen.
- Zorg voor een veilig beheer en verwijder dit asbestmateriaal wanneer het bij werken eenvoudig bereikbaar wordt. Controleer de toestand jaarlijks op wijzigingen.
- Verwijder dit asbestmateriaal zo snel mogelijk. Volg de toestand goed op.

- Hermetische zone (erkend asbestverwijderaar)  
Materiaal is gelijmd: kan enkel verwijderd worden door een erkende asbestverwijderaar via de techniek van Hermetische zone.

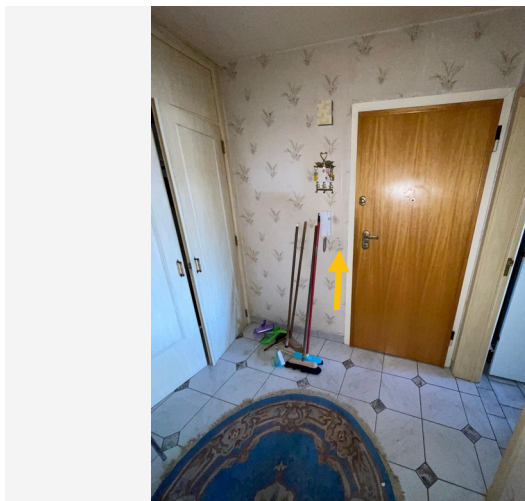
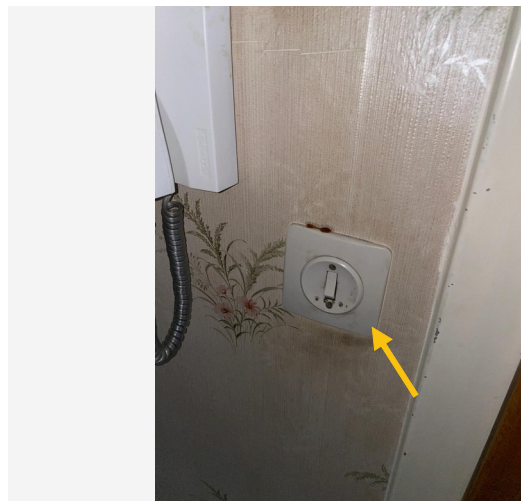
## Fiche 4: Elektrische infrastructuur in kunststof Bakeliet

Het asbestmateriaal valt onder de mijlpaal van 2040.

Zorgvuldig beheren

| Eindbeoordeling materiaalrisico | Laag materiaalrisico en/of verlaagde kans op vezelvrijgave |

| Asbestsoort (vezeltype) | Crocidoliet aanwezig |
| Toestand van het materiaal | Onbeschadigd, niet verweerd |

| Beschrijving | Elektrische infrastructuur in kunststof Bakeliet |

- Zorg voor een veilig beheer. Vermijd het beschadigen van het asbestmateriaal. Controleer de toestand jaarlijks op wijzigingen.
- Zorg voor een veilig beheer en verwijder dit asbestmateriaal wanneer het bij werken eenvoudig bereikbaar wordt. Controleer de toestand jaarlijks op wijzigingen.

- Eenvoudige handelingen: mag via doe-het-zelf of door werknemer(s) met opleidingsattest eenvoudige handelingen  
Mag via doe-het-zelf, indien het materiaal intact blijft (niet breken of beschadigen). Gebruik van persoonlijke beschermingsmiddelen + dubbel verpakken + fixatie zijn belangrijk.

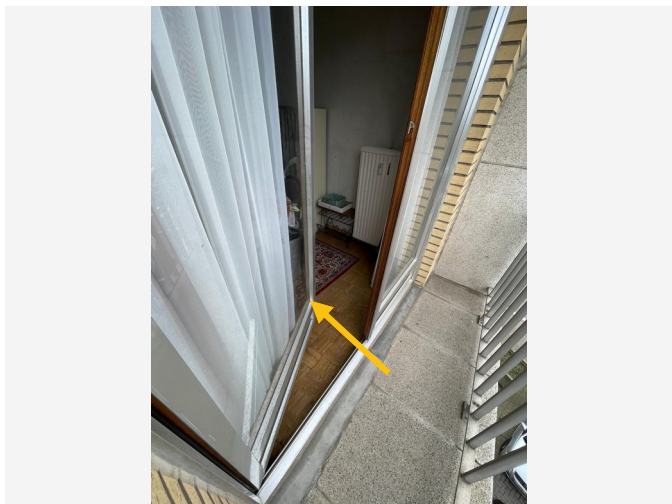
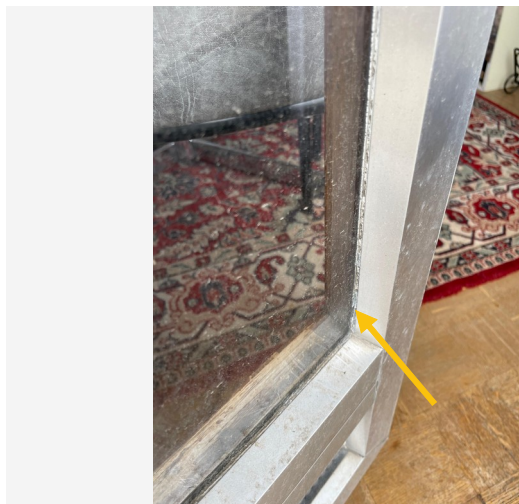
Het asbestmateriaal valt onder de mijlpaal van 2040.

Zorgvuldig beheren

| Eindbeoordeling materiaalarisico | Laag materiaalarisico en/of verlaagde kans op vezelvrijgave |

| Asbestsoort (vezeltype) | Alleen chrysotiel |
| Toestand van het materiaal | Licht beschadigd, licht verweerd. Intact materiaal type Pical – asbestboard of categorie III 'gebondenheid' |

| # | Type | Referentie | Resultaat |
|---|---|---|---|
| 5.1 | Puntmonster | MM07 | Chrysotiel |

| Beschrijving | Mastiek tussen glas en schrijnwerk |

- Zorg voor een veilig beheer. Vermijd het beschadigen van het asbestmateriaal. Controleer de toestand jaarlijks op wijzigingen.
- Zorg voor een veilig beheer en verwijder dit asbestmateriaal wanneer het bij werken eenvoudig bereikbaar wordt. Controleer de toestand jaarlijks op wijzigingen.
- Verwijder dit asbestmateriaal zo snel mogelijk. Volg de toestand goed op.

- Eenvoudige handelingen: mag via doe-het-zelf of door werknemer(s) met opleidingsattest eenvoudige handelingen  
Laat de mastiek verwijderen door een aannemer met opleidingsattest eenvoudige handelingen. Gebruik van persoonlijke beschermingsmiddelen + dubbel verpakken + fixatie zijn belangrijk.

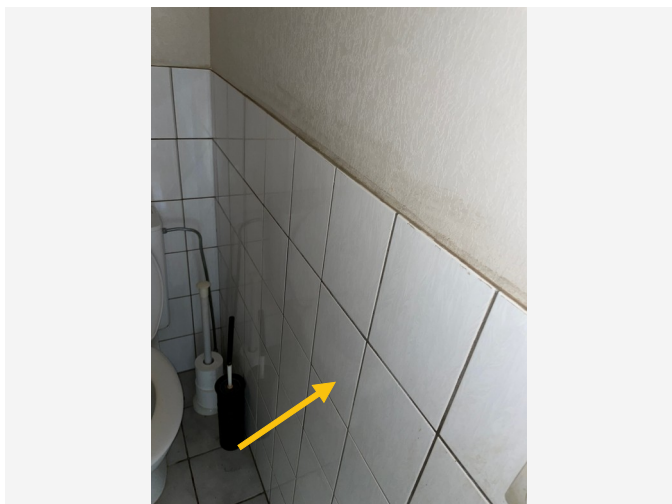
Tegellijm is nergens vast te stellen: geen schade aan tegels in WC. Geen monsternamen mogelijk. Mogelijks (oudere) asbesthoudende tegellijm aanwezig achter tegels in WC. Destructief onderzoek is noodzakelijk om onderliggende lagen te analyseren.

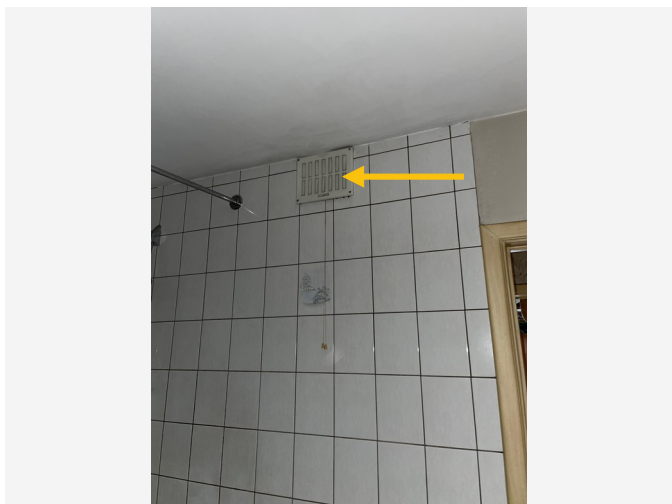
Verluchtingsbuizen en kokers behoren tot de gemeenschappelijke delen. Mogelijks bestaan deze uit asbesthoudende vezelcement. Destructief onderzoek is hiervoor noodzakelijk. Het is aangewezen om contact op te nemen met de syndicus.

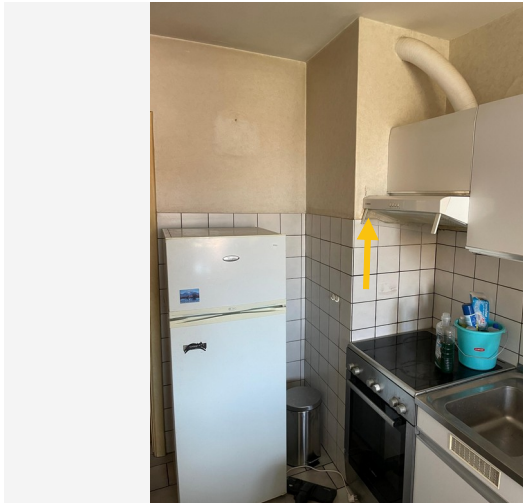
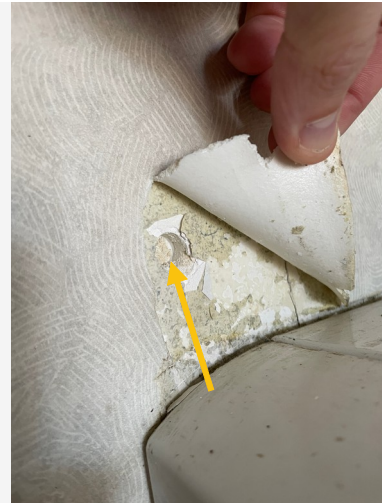
## Fiche 8: Pleisterwerk muren

Geen asbest

| # | Type | Referentie | Resultaat |
|---|---|---|---|
| 8.1 | Mengmonster | MM01 | Geen asbest |

| Opmerking | Monsters genomen in keuken, inkom/gang en slaapkamer. Geen aparte stookruimte aanwezig. Hoeveelheid is een inschatting. |

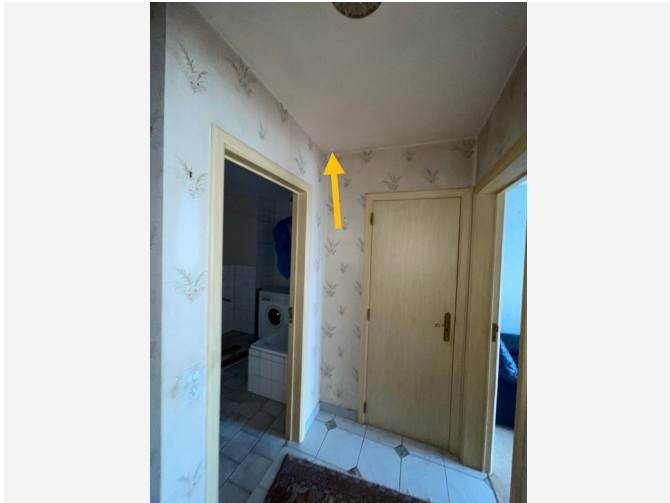
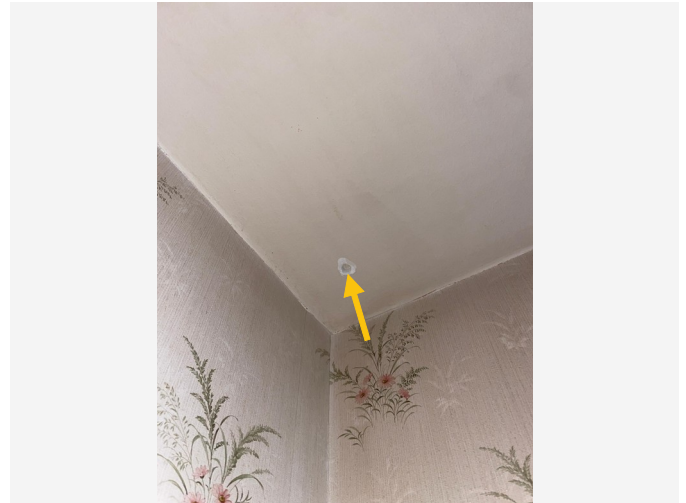
## Fiche 9: Pleisterwerk plafond

Geen asbest
