# Asbestinventarisatetest

Runkstersteenweg 345, 3500 Hasselt

Attestnummer : **20241220-000446.000**

Uitgegeven op : **20.12.2024**

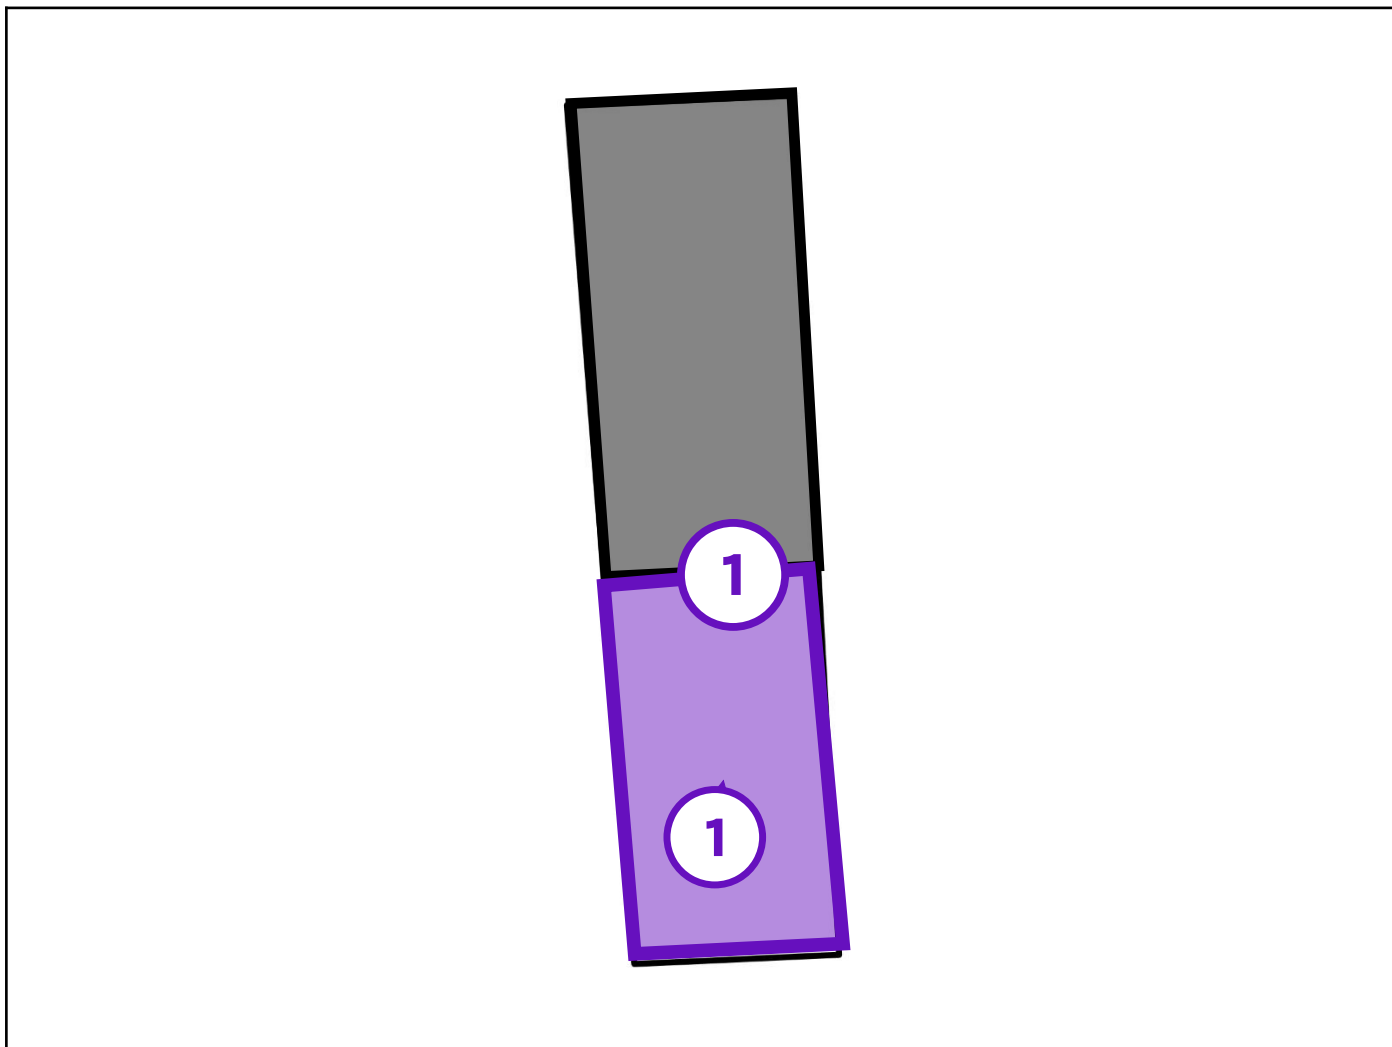
## Plan 1.4: dakenplan

Beschrijving	Type	Actie
1. onderdak woning	Beperking	-

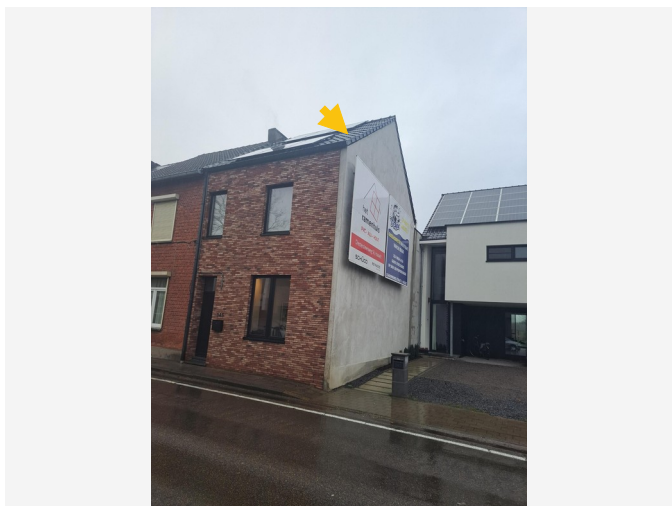
Situeringfoto

**Reden:** Het te onderzoeken materiaal situeert zich hoger dan 3,50 m te rekenen vanaf een veilige ondergrond

**Uitleg van de asbestdeskundige:** niet te zien of er een asbestverdacht onderdak aanwezig is

langs binnen nergens een toegangsluik

het dak is na 2001 nog vervangen dus vermoedelijk ligt hier geen asbesthoudend onderdak maar ik heb het niet kunnen vaststellen

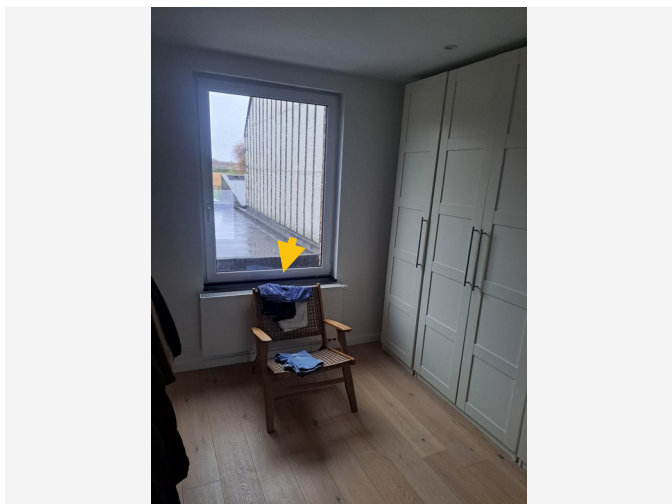
Vrije foto

de raamtabletten zijn hier niet van asbestverdacht imitatiemarmer of massal maar van natuursteen  
dit te zien aan de blinkende structuur op het breukvlak

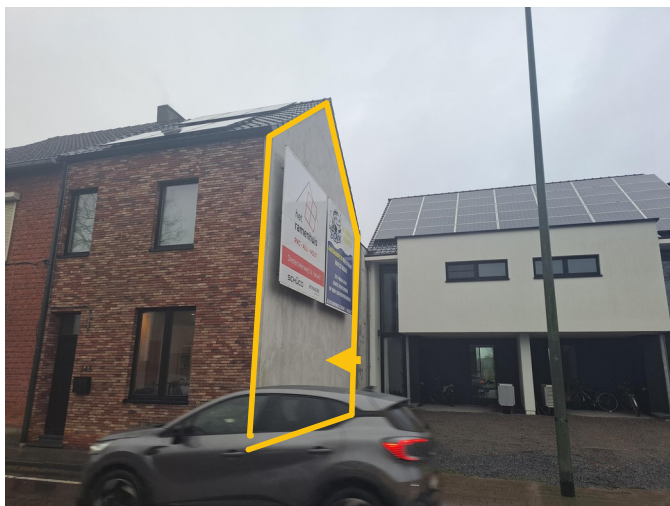
Vrije foto

de grijze cementering op de rechterbuitenmuur behoort tot de muur van de buurman en niet tot het inspectiegebied van dit attest

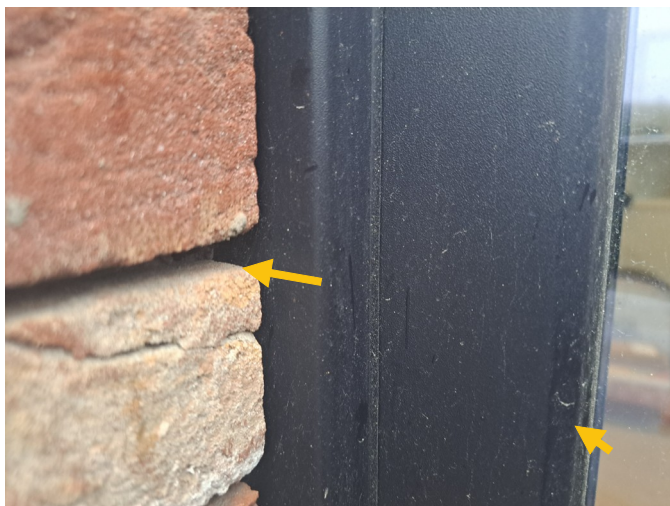
Vrije foto

de kit is elastisch en indrukbaar wat aangeeft dat er weekmakers inzitten en geen asbestvezels anders was deze keihard geweest

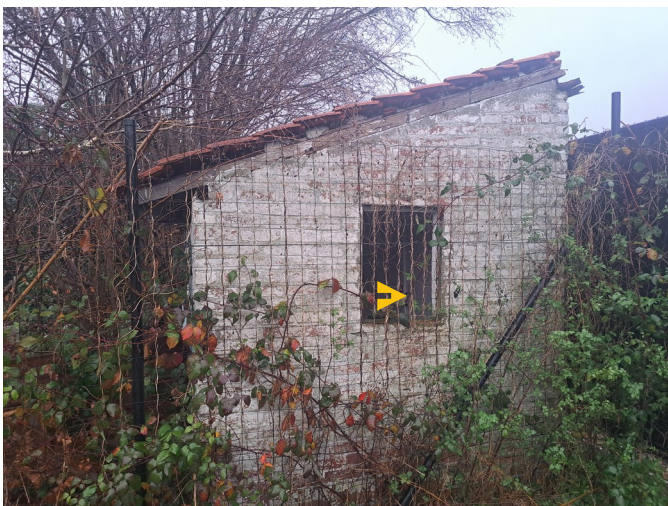
Vrije foto

in het bijgebouwtje achter is niets asbestverdachts vast te stellen

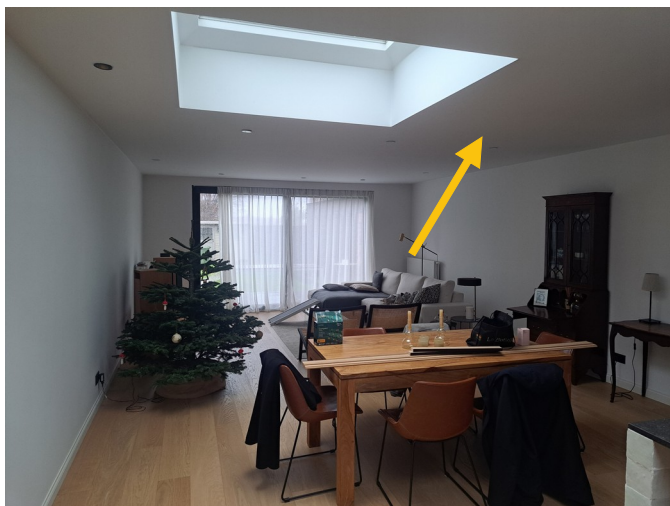
Vrije foto

de plafonds zijn van gipskartonplaten en zijn niet asbestverdacht

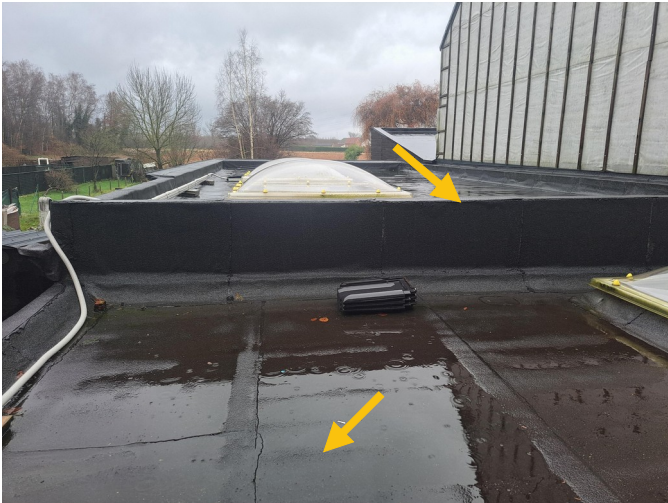
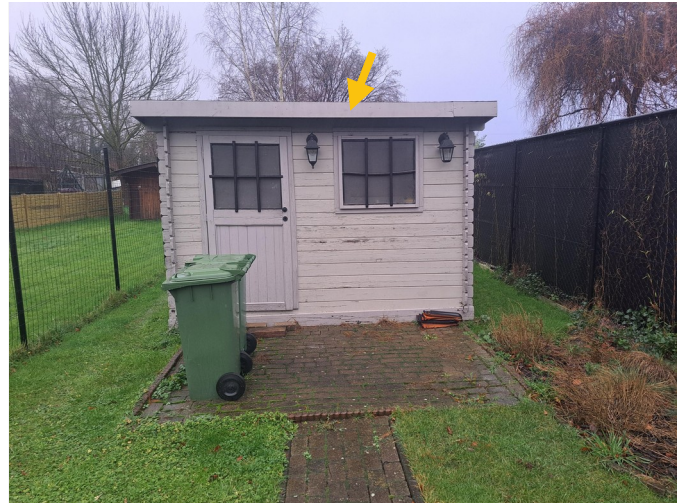
Geen asbest

#	Type	Referentie	Resultaat
7.1	Mengmonster	8932	Geen asbest

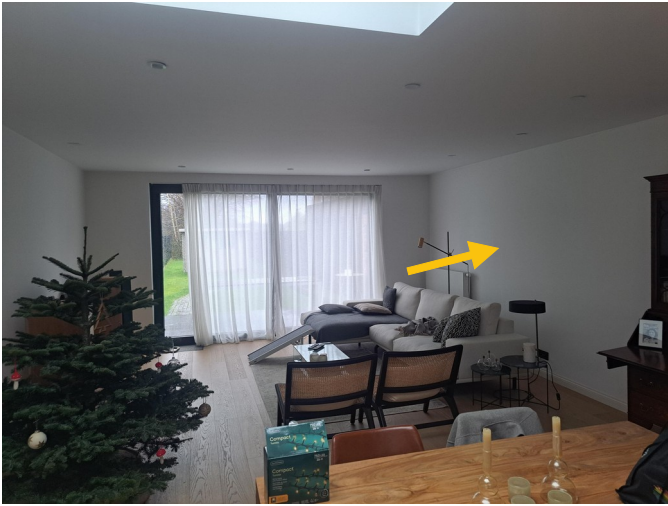
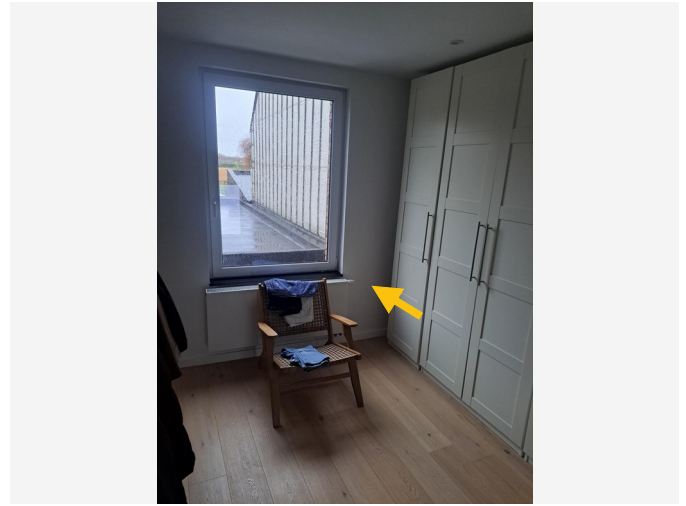
## Fiche 8: pleister wanden

Geen asbest

#	Type	Referentie	Resultaat
8.1	Mengmonster	8931	Geen asbest
