# Asbestinventarisatetest

Gomar Vandewielelaan 64, 9600 Ronse

Attestnummer : 20241216-000368.000

**Niet-asbestveilig**

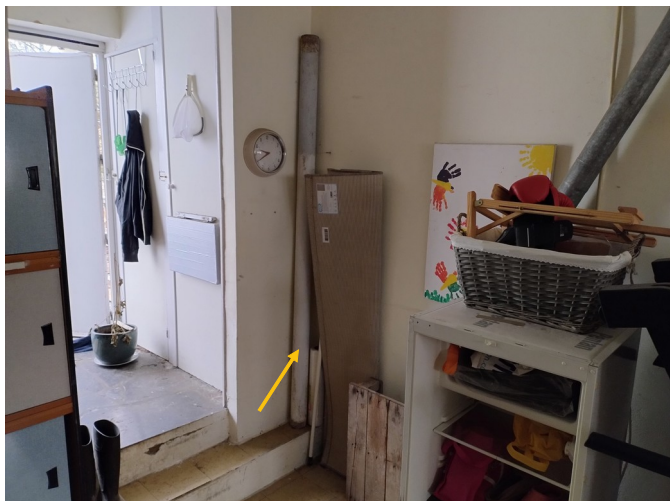
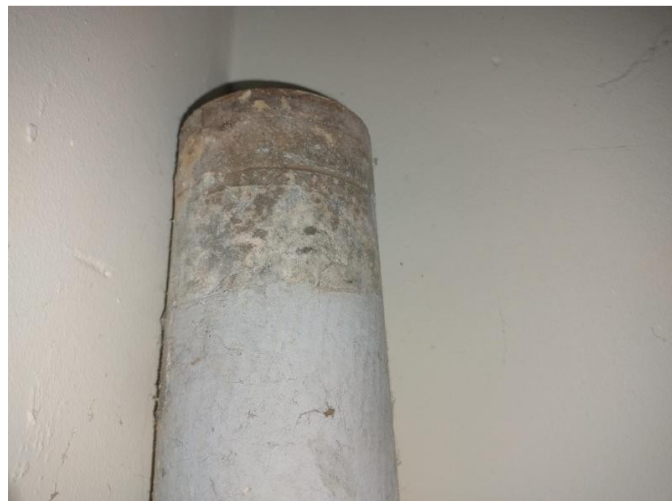
# Fiche 1: Losse asbestcement afvoerbuis in garage

Asbestmateriaal - afvalstof

**Dringend verwijderen**

| Aanwezige resten | Losse asbestcement afvoerbuys aanwezig in de garage . |
| Hoeveelheid (gewicht - aantal) | <ul style="list-style-type: none"><li>• 10,00 kg - 1 stuk</li></ul> |

- Verwijder het asbestafval.

- Eenvoudige handelingen: mag via doe-het-zelf of door werknemer(s) met opleidingsattest eenvoudige handelingen
  - Probeer het asbest niet te breken of te beschadigen.
  - Stop asbestafval in een dubbele verpakking en hou het zo intact mogelijk. Gebruik een verpakking die aangepast is aan de grootte van de stukken asbest.

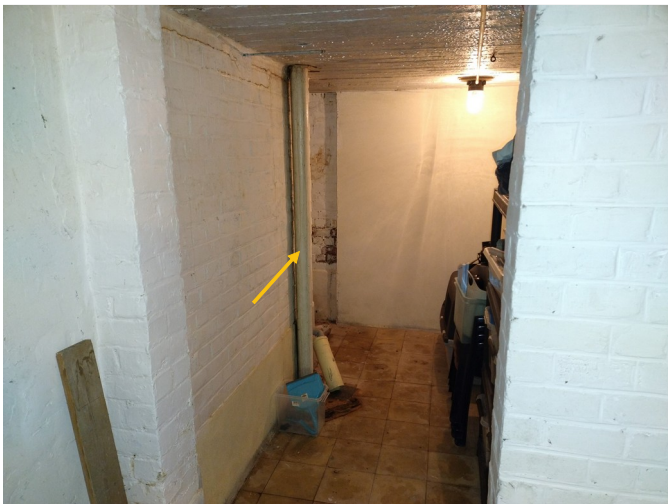
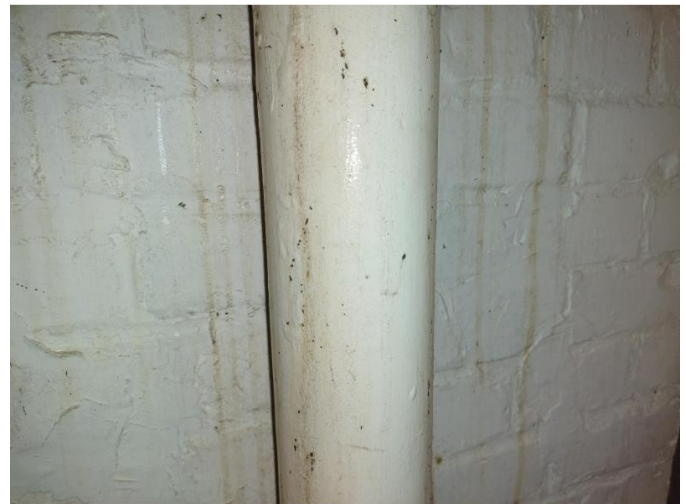
Zorgvuldig beheren

| Eindbeoordeling materiaalisico | Laag materiaalisico en/of verlaagde kans op vezelvrijgave |

| Asbestsoort (vezeltype) | Crocidoliet aanwezig |
| Toestand van het materiaal | Licht beschadigd, licht verweerd. Intact calciumsilicaatmateriaal of categorie III 'gebondenheid' |

| Beschrijving | Asbestcement afvoerbuys in de kelder |

- Zorg voor een veilig beheer. Vermijd het beschadigen van het asbestmateriaal. Controleer de toestand jaarlijks op wijzigingen.

Deze asbestcement steunpal is moeilijk te verwijderen zonder te beschadigen, daarom is het aangeraden om deze te laten verwijderen door een aannemer met het opleidingsattest eenvoudige handelingen.

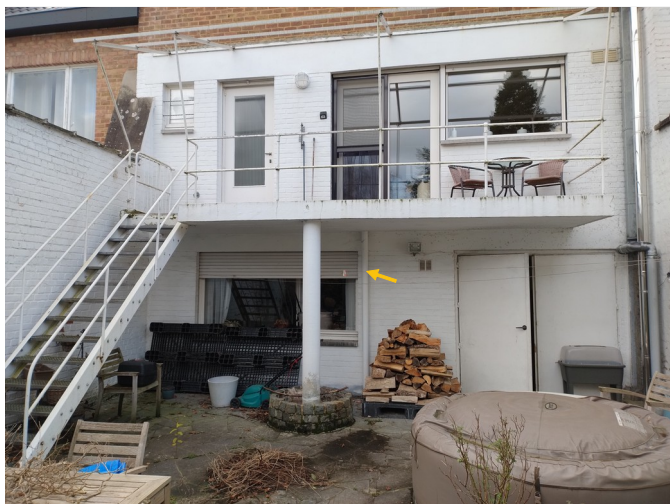
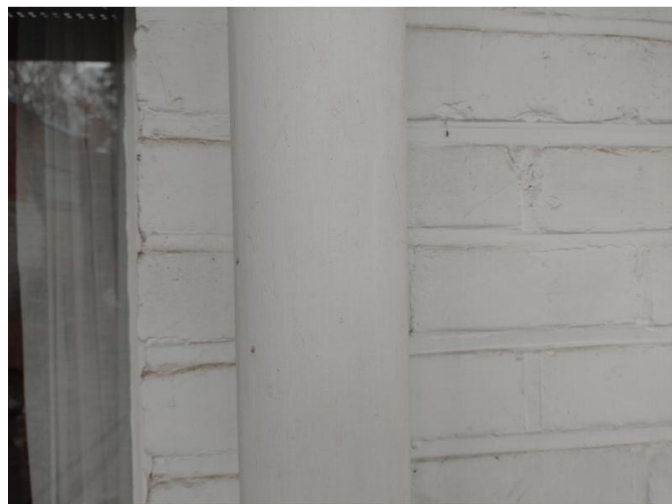
Zorgvuldig beheren

| Eindbeoordeling materiaalrisico | Laag materiaalrisico en/of verlaagde kans op vezelvrijgave |

| Asbestsoort (vezeltype) | Crocidoliet aanwezig |
| Toestand van het materiaal | Licht beschadigd, licht verweerd. Intact calciumsilicaatmateriaal of categorie III 'gebondenheid' |

| Beschrijving | Asbestcement afvoerbuys op het terras |

- Zorg voor een veilig beheer. Vermijd het beschadigen van het asbestmateriaal. Controleer de toestand jaarlijks op wijzigingen.

Deze asbestcement afvoerbuys is moeilijk te verwijderen zonder te beschadigen, daarom is het aangeraden om deze te laten verwijderen door een aannemer met het opleidingsattest eenvoudige handelingen.

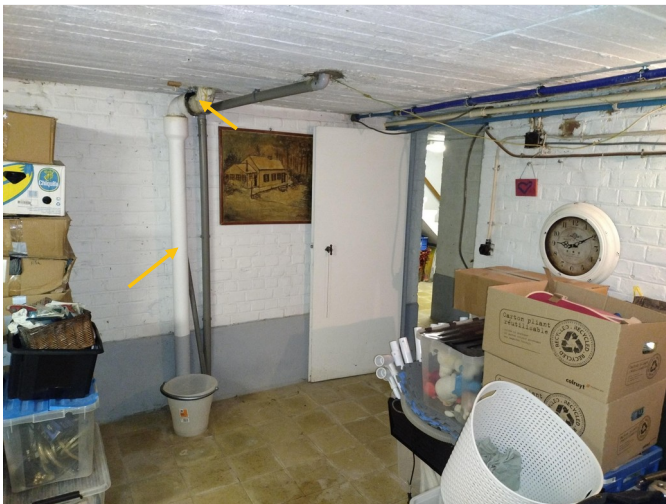
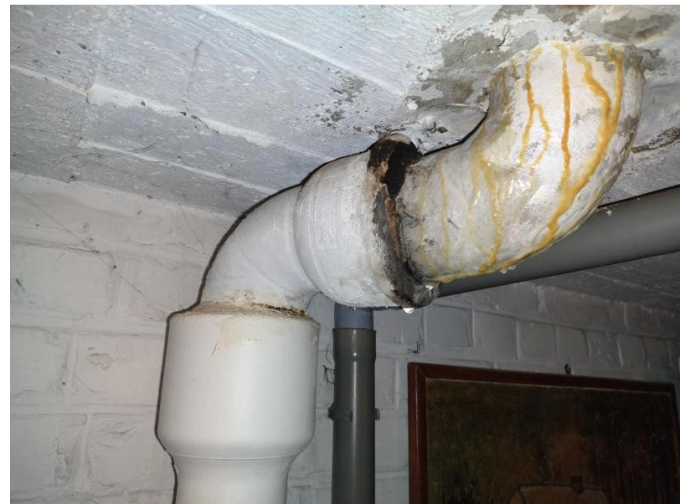
Zorgvuldig beheren

| Eindbeoordeling materiaalrisico | Laag materiaalrisico en/of verlaagde kans op vezelvrijgave |

| Asbestsoort (vezeltype) | Crocidoliet aanwezig |
| Toestand van het materiaal | Licht beschadigd, licht verweerd. Intact calciumsilicaatmateriaal of categorie III 'gebondenheid' |

| Beschrijving | Asbestcement afvoerbuys in de kelder |

- Zorg voor een veilig beheer. Vermijd het beschadigen van het asbestmateriaal. Controleer de toestand jaarlijks op wijzigingen.

- Eenvoudige handelingen: mag via doe-het-zelf of door werknemer(s) met opleidingsattest eenvoudige handelingen  
Hechtgebonden toepassing.
  - Probeer het asbest niet te breken of te beschadigen.
  - Stop asbestafval in een dubbele verpakking en hou het zo intact mogelijk. Gebruik een verpakking die aangepast is aan de grootte van de stukken asbest.
  - Deze asbestcement buis is moeilijk te verwijderen zonder te beschadigen, daarom is het aangeraden om deze te laten verwijderen door een aannemer met het opleidingsattest eenvoudige handelingen.

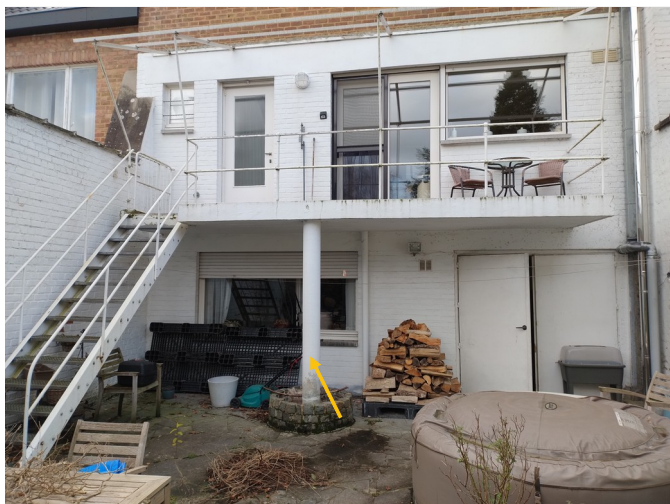
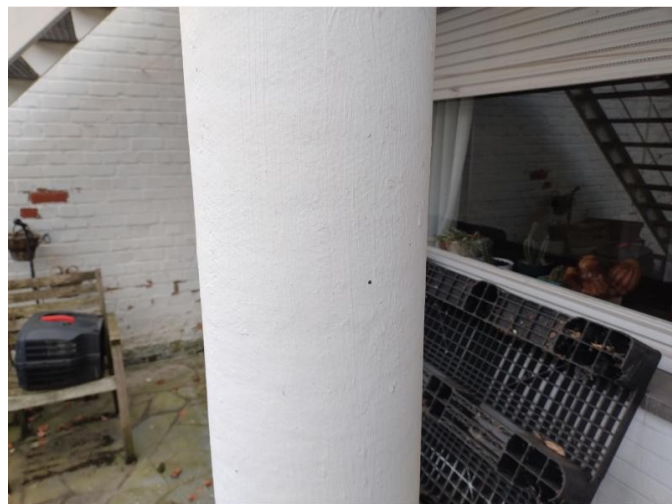
Zorgvuldig beheren

| Eindbeoordeling materiaalrisico | Laag materiaalrisico en/of verlaagde kans op vezelvrijgave |

| Asbestsoort (vezeltype) | Crocidoliet aanwezig |
| Toestand van het materiaal | Licht beschadigd, licht verweerd. Intact calciumsilicaatmateriaal of categorie III 'gebondenheid' |

| Beschrijving | Asbestcement steunpaal afdak terras |

- Zorg voor een veilig beheer. Vermijd het beschadigen van het asbestmateriaal. Controleer de toestand jaarlijks op wijzigingen.

Deze asbestcement steunpaal is moeilijk te verwijderen zonder te beschadigen, daarom is het aangeraden om deze te laten verwijderen door een aannemer met het opleidingsattest eenvoudige handelingen.

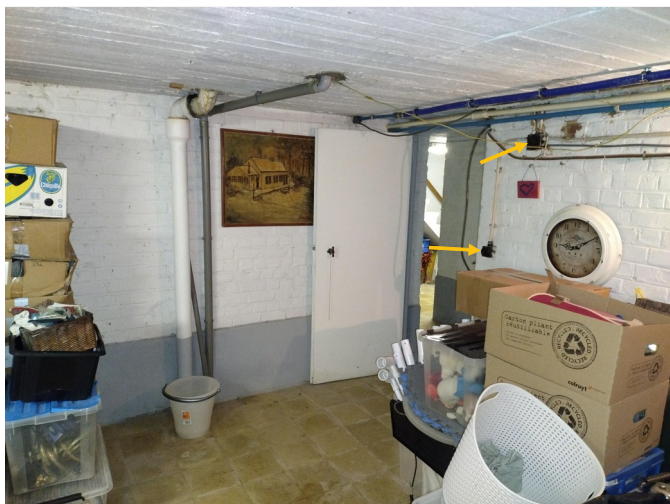
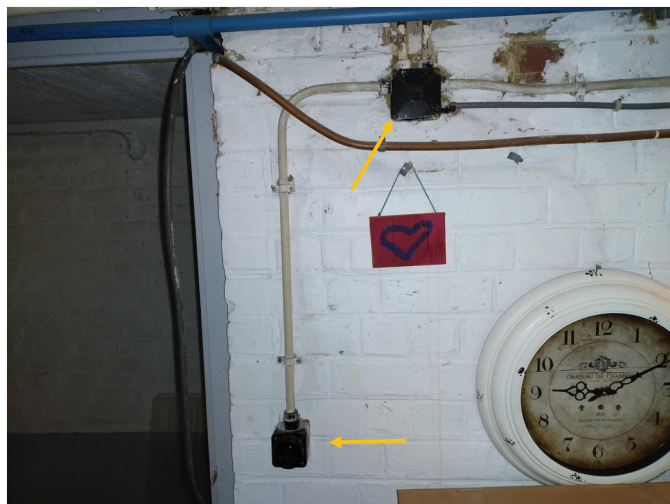
Zorgvuldig beheren

| Eindbeoordeling materiaalisico | Laag materiaalisico en/of verlaagde kans op vezelvrijgave |

| Asbestsoort (vezeltype) | Crocidoliet aanwezig |
| Toestand van het materiaal | Onbeschadigd, niet verweerd |

| Beschrijving | Bakeliet schakelaars & stopcontacten |
| Opmerking | In de kelder zijn nog verschillende schakelaars, stopcontacten of aftakdozen aanwezig in bakeliet, mogelijk asbesthoudend. |

- Zorg voor een veilig beheer. Vermijd het beschadigen van het asbestmateriaal. Controleer de toestand jaarlijks op wijzigingen.

- Eenvoudige handelingen: mag via doe-het-zelf of door werknemer(s) met opleidingsattest eenvoudige handelingen
  - Hechtgebonden toepassing
  - Probeer het asbest niet te breken of te beschadigen.
  - Stop asbestafval in een dubbele verpakking en hou het zo intact mogelijk. Gebruik een verpakking die aangepast is aan de grootte van de stukken asbest.
  - Breng het dubbel verpakte asbestafval veilig weg.

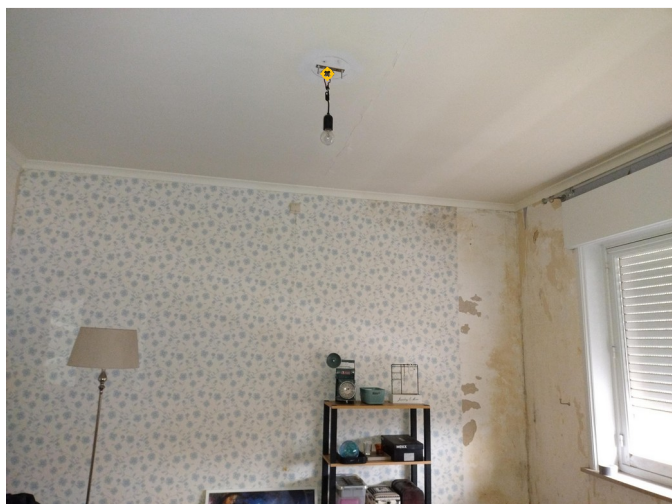
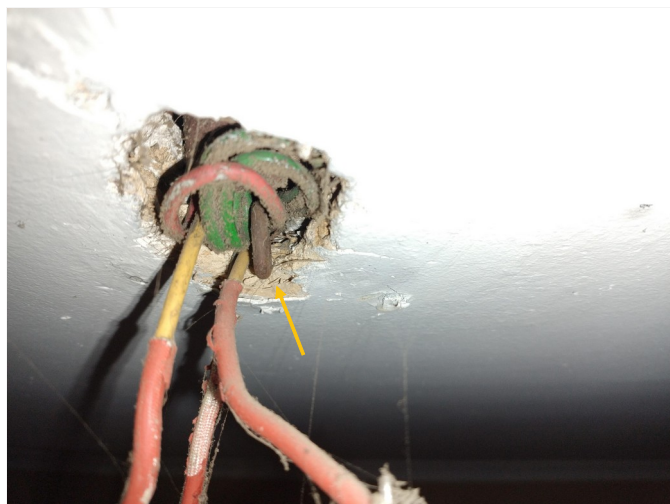
## Fiche 12: Pleisterwerk plafond

Geen asbest

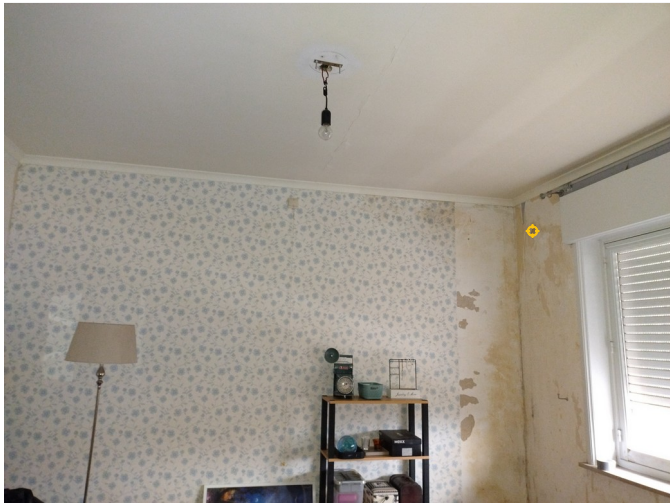
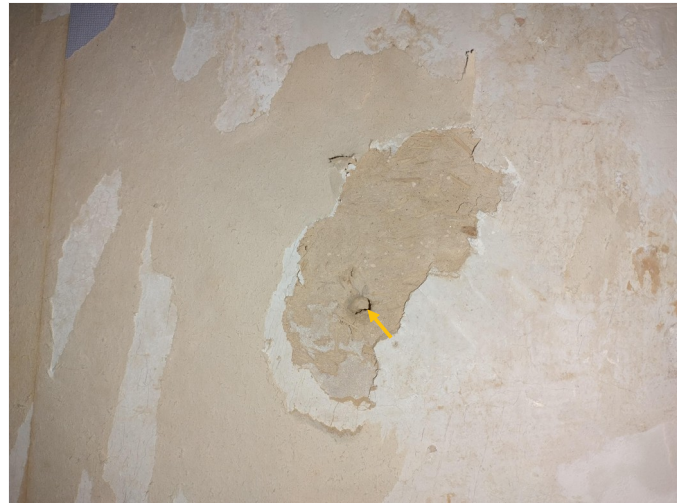
## Fiche 13: Pleisterwerk muren

Geen asbest
