# Asbestinventarisatattest

Langestraat 50, 3290 Diest

Attestnummer : 20250225-000070.000

**Niet-asbestveilig**

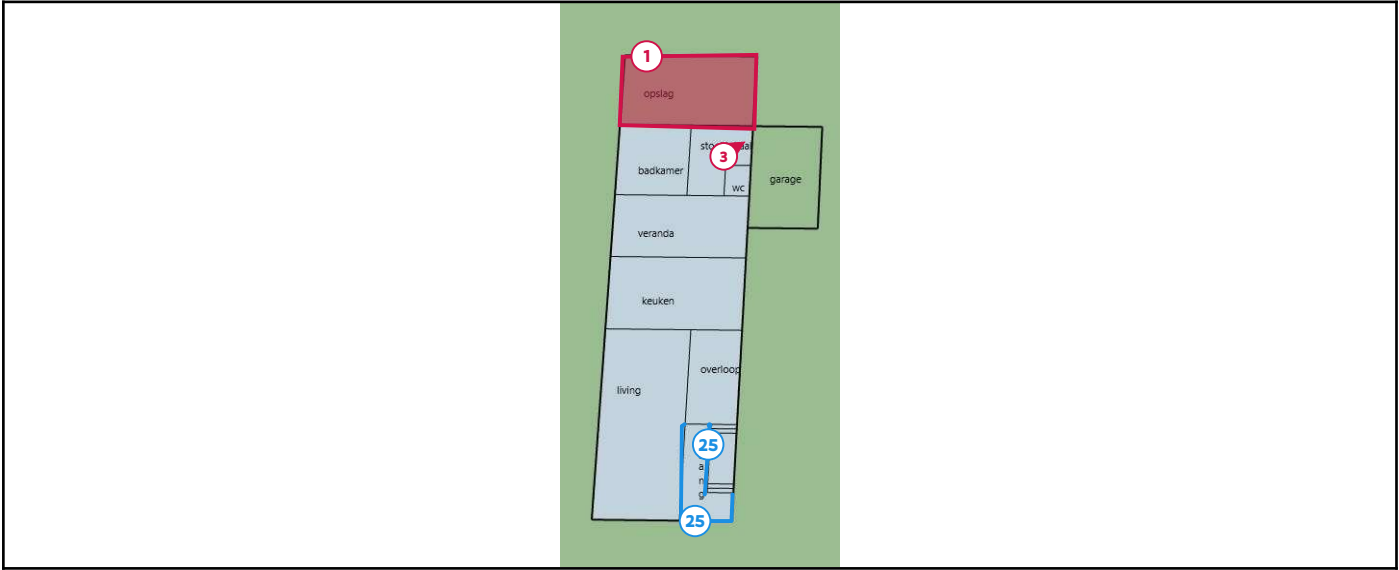
# Plan 1.4: gelijkvloers

| Beschrijving | Type | Actie |
|---|---|---|
| 1. Golfplaten opslag | Asbestmateriaal | Dringend verwijderen |
| 3. Asbestcement buis | Asbestmateriaal | Dringend maatregelen nemen |

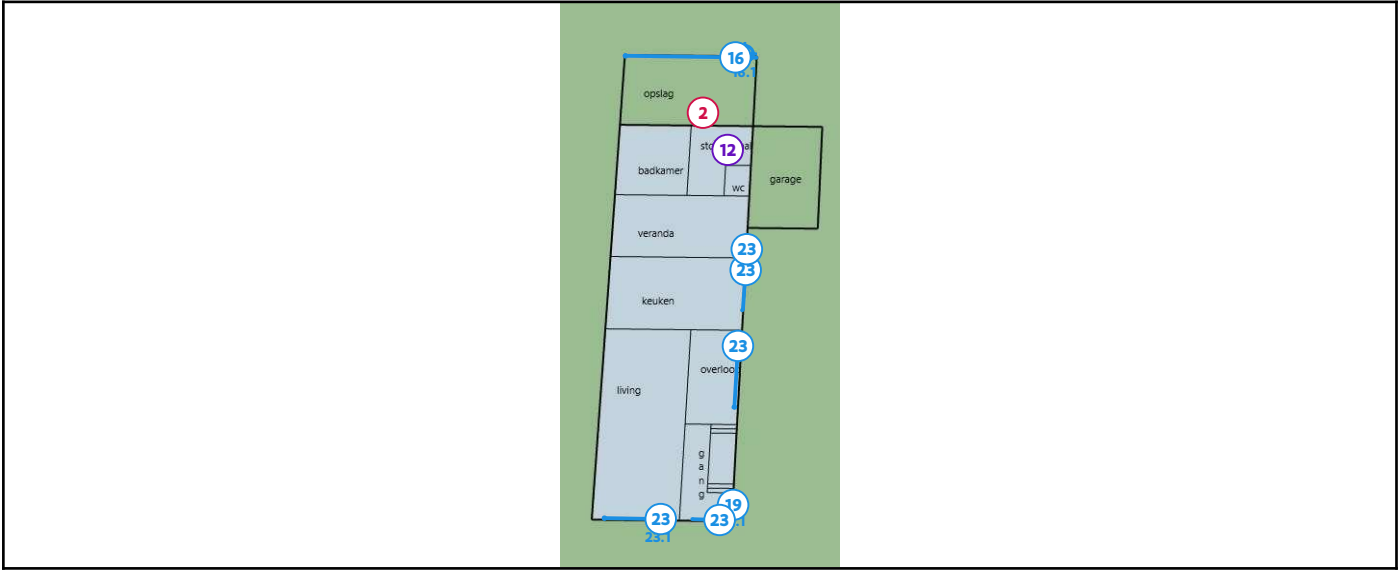
# Plan 1.5: gelijkvloers

| Beschrijving | Type | Actie |
|---|---|---|
| 2. Asbestcement buis | Asbestmateriaal | Dringend verwijderen |

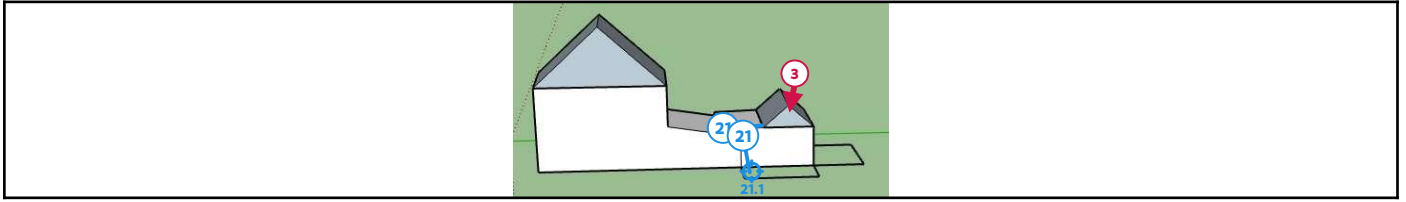
## Plan 1.15: rechterzijzicht

| Beschrijving | Type | Actie |
|---|---|---|
| 3. Asbestcement buis | Asbestmateriaal | Dringend maatregelen nemen |

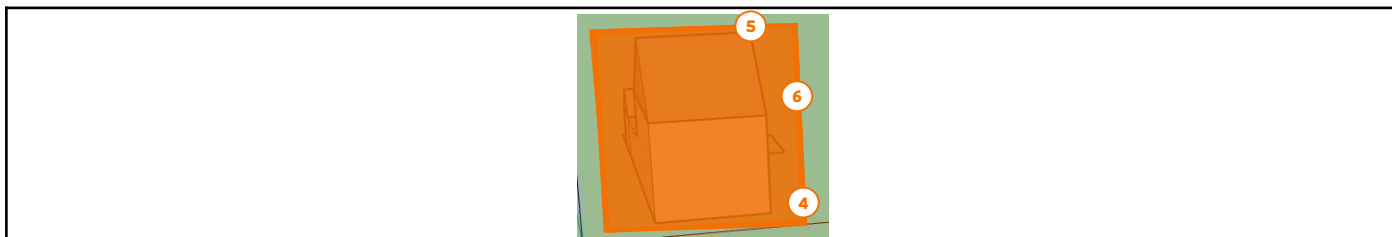
## Plan 1.16: vooraanzicht

| Beschrijving | Type | Actie |
|---|---|---|
| 4. Bakeliet stopcontacten | Asbestmateriaal | <a href="#">Verwijderen</a> |
| 5. Bakeliet schakelaars | Asbestmateriaal | <a href="#">Verwijderen</a> |
| 6. Bakeliet radiatorknoppen | Asbestmateriaal | <a href="#">Verwijderen</a> |

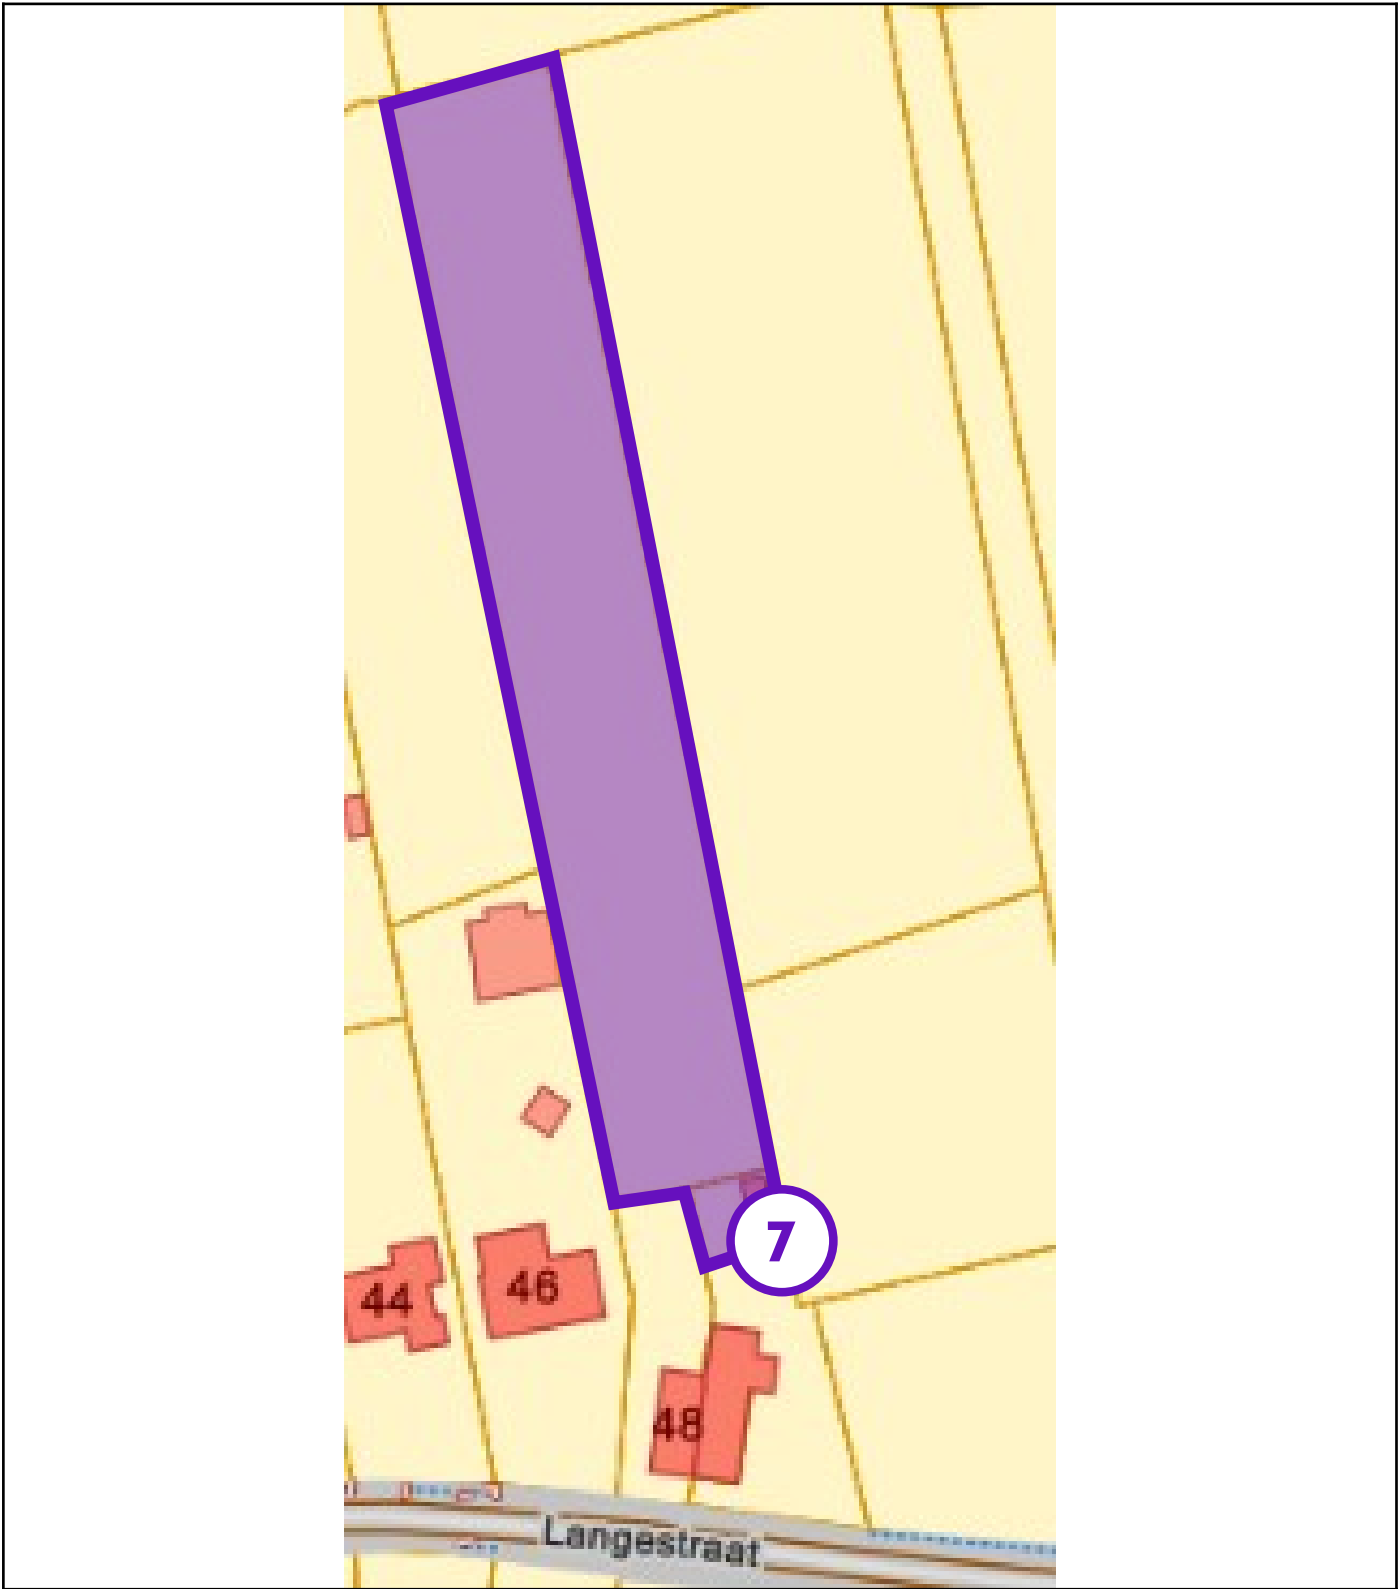
# Plan 3.1: Vaststellingen buiten de constructies

| 7. Overwoekerende vegetatie, onderzoek onmogelijk | Beperking | - |

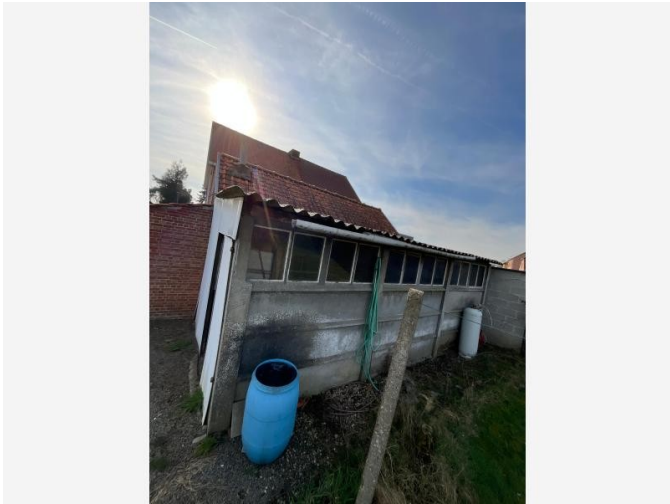
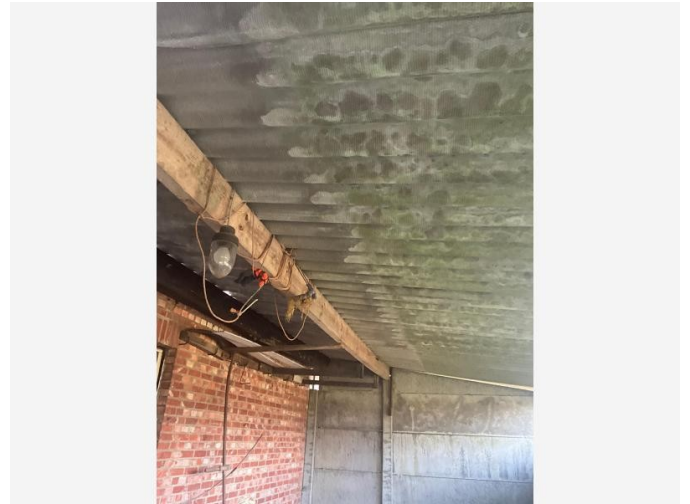
| Eindbeoordeling materiaalrisico | Hoog materiaalrisico en/of hoge kans op vezelvrijgave |

| Asbestsoort (vezeltype) | Crocidoliet aanwezig |
| Toestand van het materiaal | Zwaar beschadigd, zwaar verweerd |

| Beschrijving | Golfplaten opslag |
| Asbestmateriaal | Dak- en gevelbekleding - Golfplaat |

**Dringend verwijderen**

- Verwijder dit asbestmateriaal zo snel mogelijk. Volg de toestand goed op.
- Voer bijkomende staalname(s) uit.

- Eenvoudige handelingen: mag via doe-het-zelf of door werknemer(s) met opleidingsattest eenvoudige handelingen  
Raadpleeg de actuele wetgeving op de website van OVAM. Onder strikte voorwaarden is het eventueel toegestaan om deze toepassing zelf te verwijderen.
- Eenvoudige handelingen: enkel door erkend asbestverwijderaar  
Hoewel deze eventueel door eenvoudige handelingen verwijderd kunnen worden, adviseer ik als deskundige om de verwijdering te laten uitvoeren door een erkende asbestverwijderaar. Dit garandeert de veiligheid van zowel de bewoners als de burens

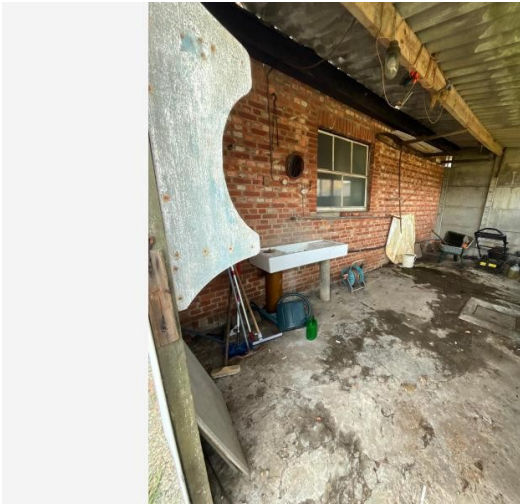
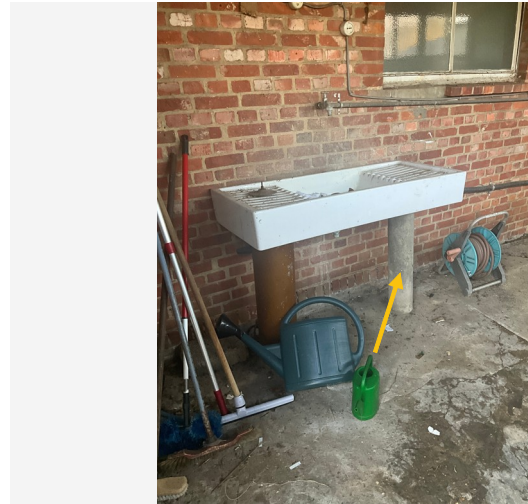
| Eindbeoordeling materiaalisico | Hoog materiaalisico en/of hoge kans op vezelvrijgave |

| Asbestsoort (vezeltype) | Crocidoliet aanwezig |
| Toestand van het materiaal | Matig beschadigd, matig verweerd |

| Beschrijving | Asbestcement buis |

**Dringend verwijderen**

- Verwijder dit asbestmateriaal zo snel mogelijk. Volg de toestand goed op.
- Voer bijkomende staalname(s) uit.

- Eenvoudige handelingen: mag via doe-het-zelf of door werknemer(s) met opleidingsattest eenvoudige handelingen  
Raadpleeg de actuele wetgeving op de website van OVAM. Onder strikte voorwaarden is het eventueel toegestaan om deze toepassing zelf te verwijderen.
- Eenvoudige handelingen: enkel door erkend asbestverwijderaar  
Als deskundige adviseer ik om de verwijdering te laten uitvoeren door erkende asbestverwijderaar. Dit garandeert de veiligheid van de bewoners en burens.

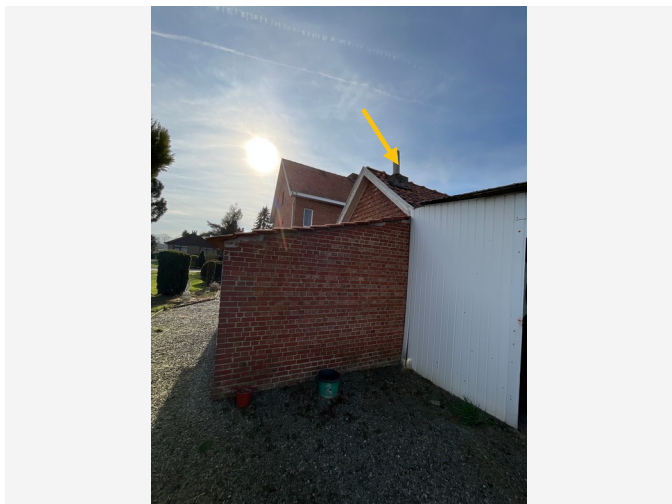
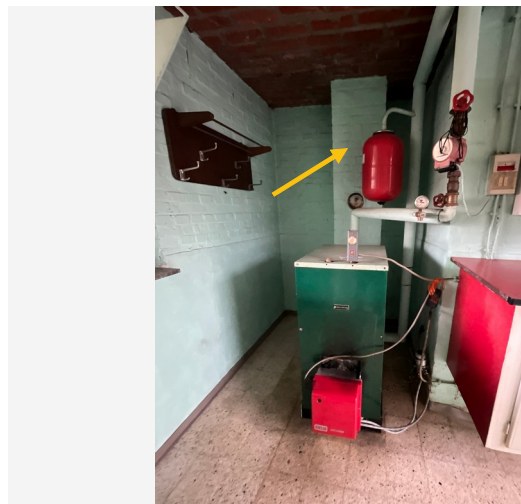
| Opmerking | De buis die vertrekt van aan de verwarmingsinstallatie en doorloopt tot het dak en de schoorsteen. De buis is zichtbaar van aan de buitenkant. De binnenkant van de schoorsteen kon niet beoordeeld worden. |

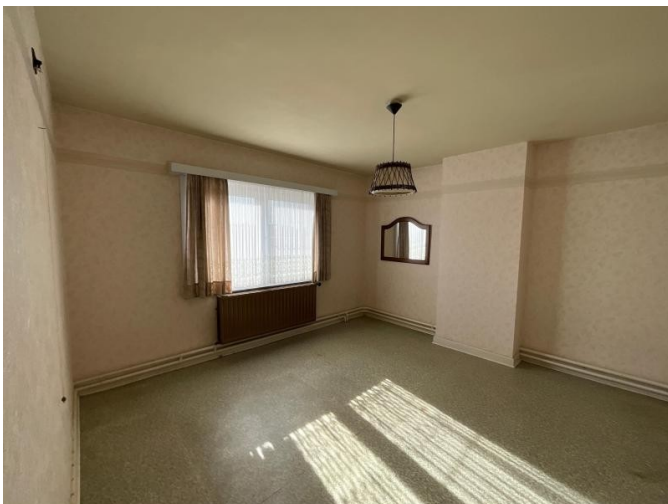
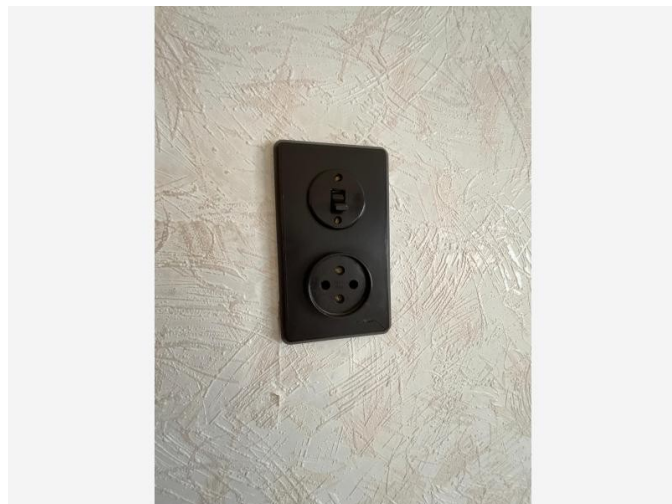
| Opmerking | <p>Deze oppervlakte werd niet gemeten, maar geschat op basis van een benadering voor alle aanwezige stopcontacten. Deze schatting mag niet worden gebruikt als maatstaf voor heffingen. Als deskundige hebben wij geverifieerd dat het materiaal inderdaad bakeliet betreft en geen harde PVC. Bakeliet wordt door ons beschouwd als een asbestverdachte toepassing, aangezien het in veel gevallen asbesthoudend is. We hebben echter geen staalname uitgevoerd om de functionaliteit van de stopcontacten niet in gevaar te brengen.</p> <p>het gaat om de stopcontacten doorheen het huis</p> |

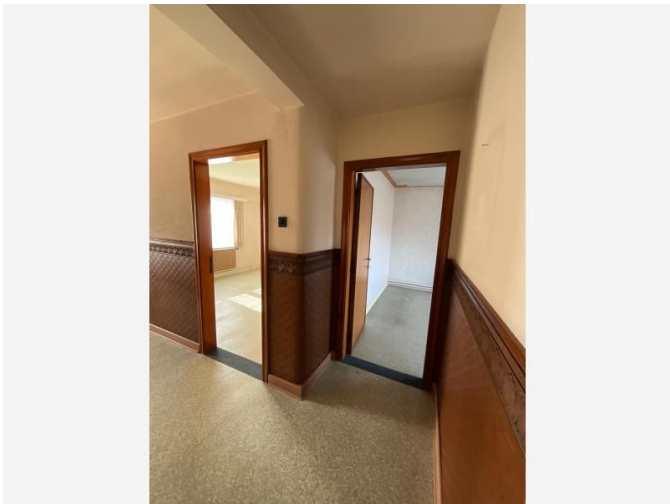
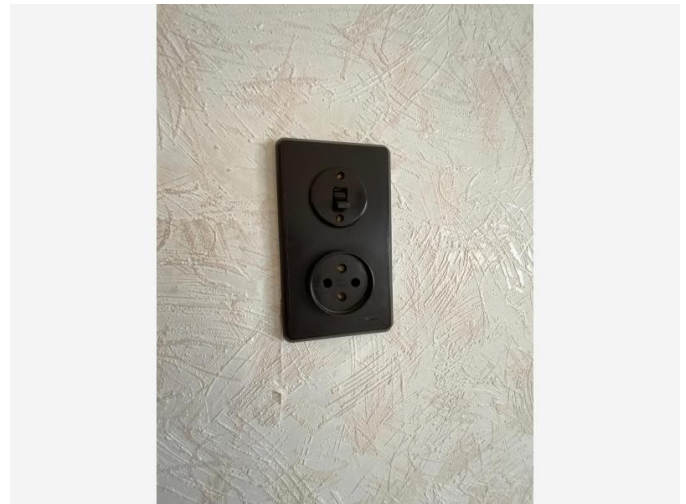
| Opmerking | <p>Deze oppervlakte werd niet gemeten, maar geschat op basis van een benadering voor alle aanwezige schakelaars. Deze schatting mag niet worden gebruikt als maatstaf voor heffingen. Als deskundige hebben wij geverifieerd dat het materiaal inderdaad bakeliet betreft en geen harde PVC. Bakeliet wordt door ons beschouwd als een asbestverdachte toepassing, aangezien het in veel gevallen asbesthoudend is. We hebben echter geen staalname uitgevoerd om de functionaliteit van de schakelaars niet in gevaar te brengen.</p> <p>Het gaat om de schakelaars doorheen heel het huis</p> |

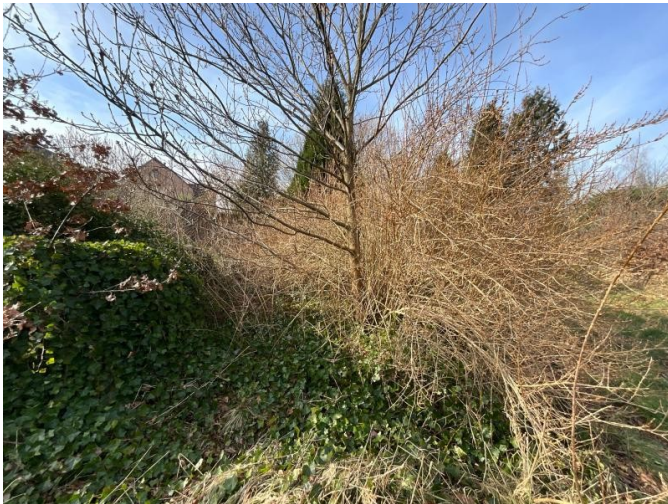
## Fiche 7: Overwoekerende vegetatie, onderzoek onmogelijk

Beperking
