Asbestinventarisatetest

Neerharenweg 32, 3620 Lanaken

Attestnummer : 20240725-000036.000

Uitgegeven op : 25.07.2024

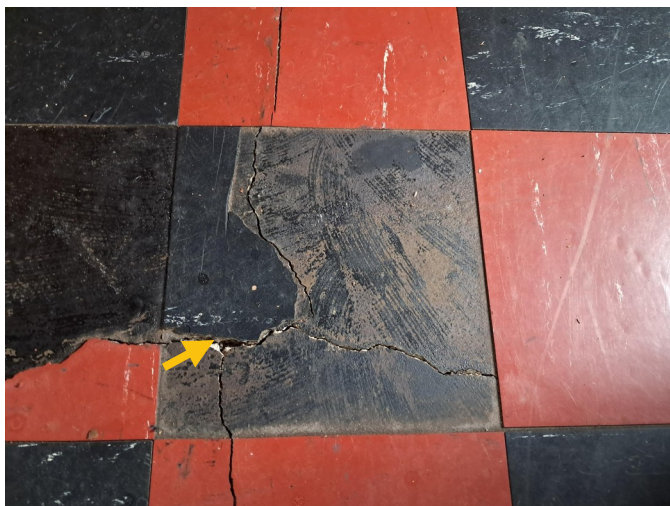
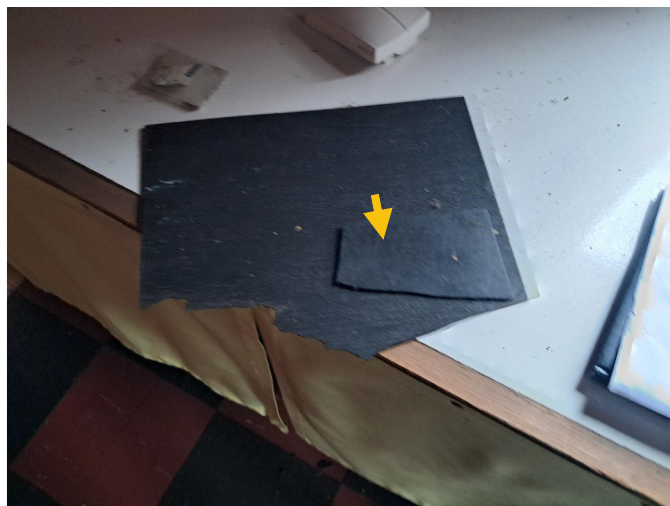
Het asbestmateriaal valt onder de mijlpaal van 2040.

Dringend verwijderen

Beschrijving	afval vloertegels nv 1
Type afvalstof	Betreft resten (contaminatie) van verwerking of beschadiging
Type resten (contaminatie)	<ul style="list-style-type: none">• Stukken, fragmenten (los, opliggend)
Besmette materialen	<ul style="list-style-type: none">• zwarte tegellijm onderzijde
Bron van de resten	Bron van de resten is niet meer aanwezig
Omgeving	Binnen
Primaire drager	Vloer
Gebondenheid resten	Hecht
Hoeveelheid (gewicht - aantal)	<ul style="list-style-type: none">• 0,50 kg - 1 stuk
Totaal gewicht	0,50 kg
Eenvoudig bereikbaar	Ja
Identificatiemethode	Vaststelling zonder monstername

- Verwijder het asbestafval.

- Eenvoudige handelingen: mag via doe-het-zelf of door werknemer(s) met opleidingsattest eenvoudige handelingen omdat het hechtgebonden is

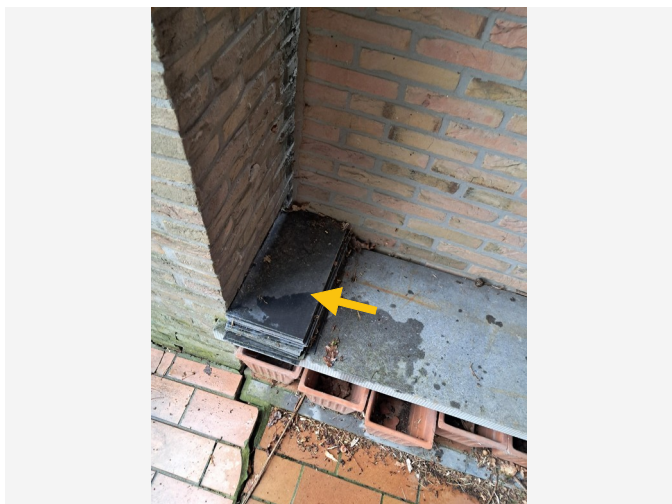
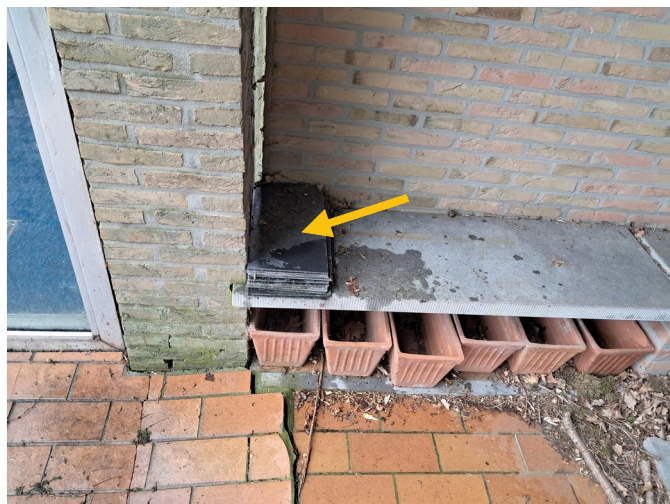
Fiche 2: afval leien aan poolhouse

Asbestmateriaal - afvalstof

Het asbestmateriaal valt onder de mijlpaal van 2040.

Dringend verwijderen

Beschrijving	afval leien aan poolhouse
Type afvalstof	Betreft stock-voorraad of gedemonteerde asbestmaterialen
Aanwezige resten	Geen resten aanwezig
Omgeving	Buiten
Primaire drager	Onderdelen - stock
Asbestmaterialen	<ul style="list-style-type: none">Dak- en gevelbekleding - Lei, shingle
Bindmiddel van asbestmateriaal	Cement
Gebondenheid op basis van bindmiddel	Hecht
Hoeveelheid (gewicht - aantal)	<ul style="list-style-type: none">15,00 kg - 1 stuk
Totaal gewicht	15,00 kg
Eenvoudig bereikbaar	Ja
Identificatiemethode	Vaststelling zonder monsternamen

- Verwijder het asbestafval.

- Eenvoudige handelingen: mag via doe-het-zelf of door werknemer(s) met opleidingsattest eenvoudige handelingen omdat het hechtgebonden is

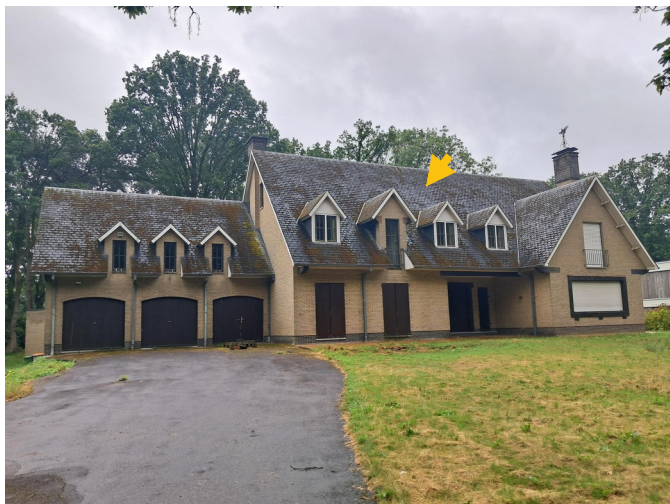
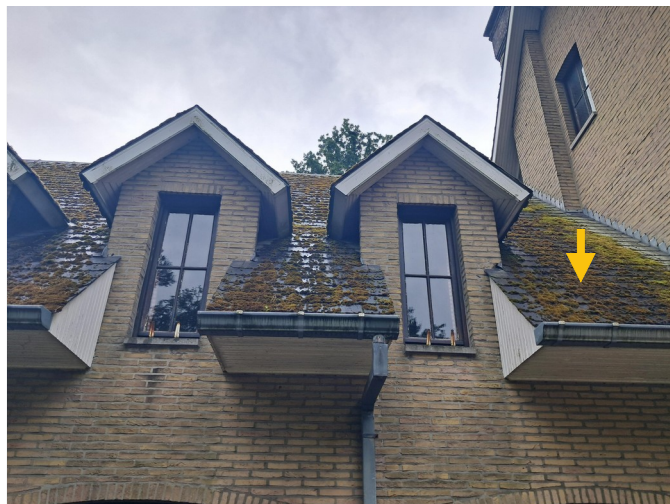
Fiche 3: kunstleien dakbedekking

Het asbestmateriaal valt onder de mijlpaal van 2034.

Verwijderen

Eindbeoordeling materiaalrisico	Verhoogd materiaalrisico en/of verhoogde kans op vezelvrijgave
---------------------------------	--

Gebondenheid	Categorie 1: hechtgebonden in oorsprong
Asbestsoort (vezeltype)	Crocidoliet aanwezig
Asbestconcentratie	Laag (< 50%)
Afschermingsgraad van het gehele materiaal	Geheel of deels vrij aan de buitenlucht
Toestand van het materiaal	Matig beschadigd, matig verweerd

Beschrijving	kunstleien dakbedekking
Omgeving	Buiten
Primaire drager	Schuin dak
Asbestmateriaal	Dak- en gevelbekleding - Lei, shingle
Bindmiddel van asbestmateriaal	Cement
Gebondenheid op basis van bindmiddel	Hecht
Hoeveelheid (oppervlakte - aantal)	<ul style="list-style-type: none">• 180,00 m² - 1 stuk
Totale oppervlakte	180,00 m ²
Eenvoudig bereikbaar	Ja
Bevestigingswijze	<ul style="list-style-type: none">• Genageld, geniet
Identificatiemethode	Vaststelling zonder monsternamen
Destructieve handeling voor identificatie	Nee

- Zorg voor een veilig beheer. Vermijd het beschadigen van het asbestmateriaal. Controleer de toestand jaarlijks op wijzigingen.
- Hemelwater dat afspoelt van asbestcement daken of gevels kan asbestdeeltjes bevatten. Gebruik het enkel voor gesloten circuits (bv. spoelen toiletten). Reinig na het vervangen van het dak of de gevel de dakgoten en regenwaterput of -ton om asbesthoudend sediment of slib te verwijderen

- Eenvoudige handelingen: mag via doe-het-zelf of door werknemer(s) met opleidingsattest eenvoudige handelingen omdat het hechtgebonden is en in vaste toestand verkeerd

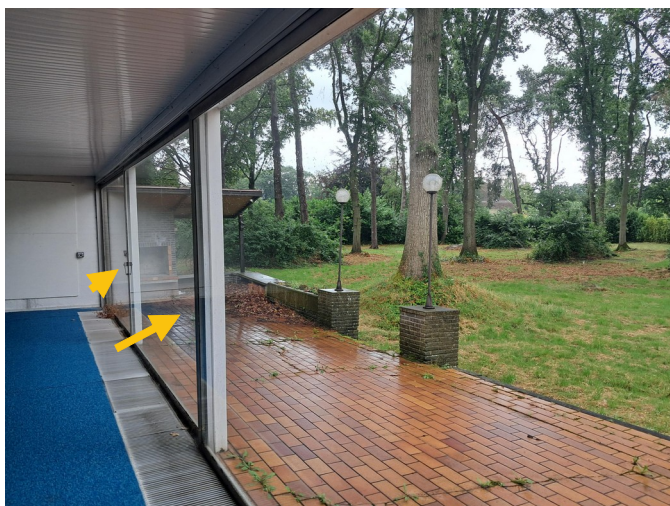
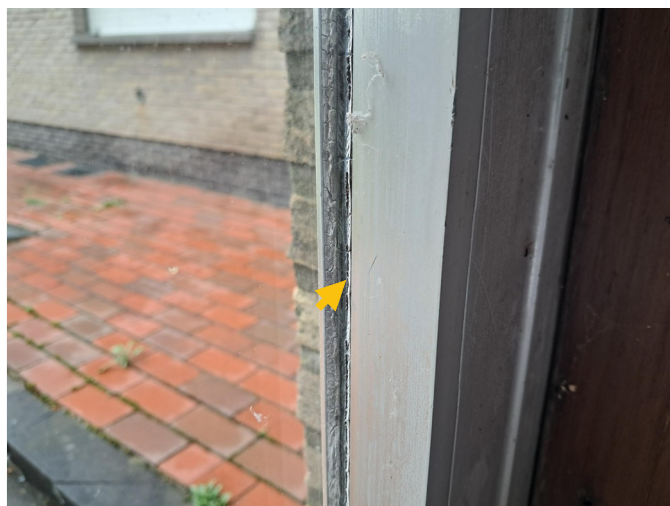
Het asbestmateriaal valt onder de mijlpaal van 2040.

Verwijderen

Eindbeoordeling materiaalrisico	Verhoogd materiaalrisico en/of verhoogde kans op vezelvrijgave
---------------------------------	--

Gebondenheid	Categorie 1: hechtgebonden in oorsprong
Asbestsoort (vezeltype)	Amfibool aanwezig, uitgezonderd crocidoliet
Asbestconcentratie	Laag (< 50%)
Afschermingsgraad van het gehele materiaal	Geheel of deels vrij aan de buitenlucht
Toestand van het materiaal	Matig beschadigd, matig verweerd

Beschrijving	siliconen ramen en deur poolhouse
Omgeving	Buiten
Primaire drager	Wandopening verticaal (raam, deur, ...)
Asbestmateriaal	In-situ afwerkingslagen - Pasta, stopverf, voegsel, stopsel, vulsel, mastiek, kitten, ...
Bindmiddel van asbestmateriaal	Kitten, mastiek, pasta
Gebondenheid op basis van bindmiddel	Hecht
Hoeveelheid (gewicht - aantal)	<ul style="list-style-type: none">• 3,00 kg - 1 stuk
Totaal gewicht	3,00 kg
Eenvoudig bereikbaar	Ja
Bevestigingswijze	<ul style="list-style-type: none">• Geklemd• Verlijmd, ingegoten, versmeerd
Identificatiemethode	Vaststelling zonder monstername
Destructieve handeling voor identificatie	Nee
Opmerking	de kit is keihard en niet indrukbaar wat aangeeft dat er asbestvezels inzitten het gaat om de witte pasta tussen glaskader en raam

- Zorg voor een veilig beheer. Vermijd het beschadigen van het asbestmateriaal. Controleer de toestand jaarlijks op wijzigingen.

- Eenvoudige handelingen: mag via doe-het-zelf of door werknemer(s) met opleidingsattest eenvoudige handelingen omdat het hechtgebonden is en in vaste toestand verkeerd

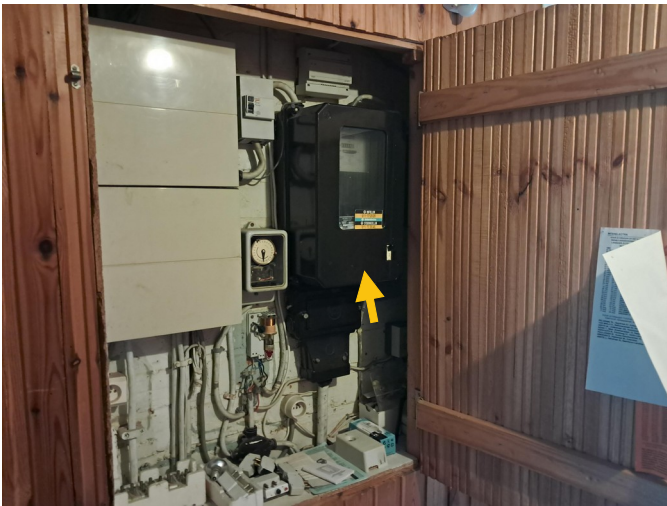
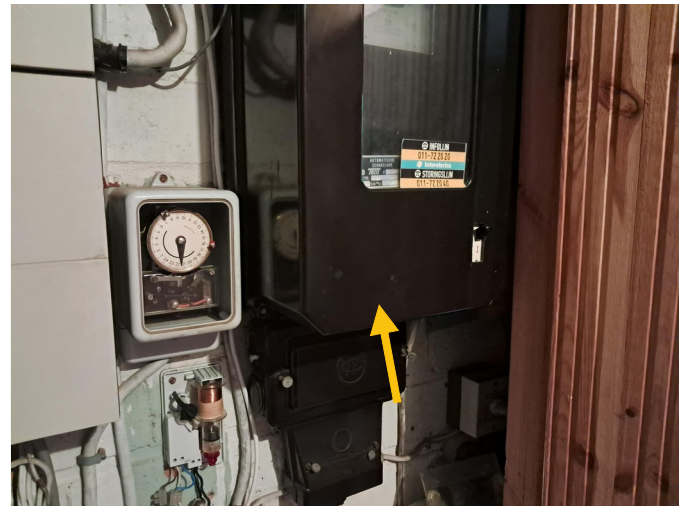
Het asbestmateriaal valt onder de mijlpaal van 2040.

Zorgvuldig beheren

Eindbeoordeling materiaalrisico	Laag materiaalrisico en/of verlaagde kans op vezelvrijgave
---------------------------------	--

Gebondenheid	Categorie 1: hechtgebonden in oorsprong
Asbestsoort (vezeltype)	Crocidoliet aanwezig
Asbestconcentratie	Laag (< 50%)
Afschermingsgraad van het gehele materiaal	Geheel of deels (ook) vrij aan de binnenlucht
Toestand van het materiaal	Onbeschadigd, niet verweerd

Beschrijving	bakeliet meterkast
Omgeving	Binnen
Primaire drager	Communicatie en elektrische infrastructuur en uitrusting
Asbestmateriaal	Plaat, paneel, tablet - Type Bakeliet
Bindmiddel van asbestmateriaal	Kunststof of -hars
Gebondenheid op basis van bindmiddel	Hecht
Hoeveelheid (oppervlakte - dikte - aantal)	<ul style="list-style-type: none">• 0,60 m² - 10,00 cm - 1 stuk
Totaal volume	0,06 m ³
Eenvoudig bereikbaar	Ja
Bevestigingswijze	<ul style="list-style-type: none">• Geschroefd
Identificatiemethode	Vaststelling zonder monstername
Destructieve handeling voor identificatie	Nee

- Zorg voor een veilig beheer. Vermijd het beschadigen van het asbestmateriaal. Controleer de toestand jaarlijks op wijzigingen.

- Eenvoudige handelingen: mag via doe-het-zelf of door werknemer(s) met opleidingsattest eenvoudige handelingen omdat het hechtgebonden is

enkel te verwijderen door de netwerkbeheerder volgens de veiligheidsvoorschriften wegens elektrische installatie

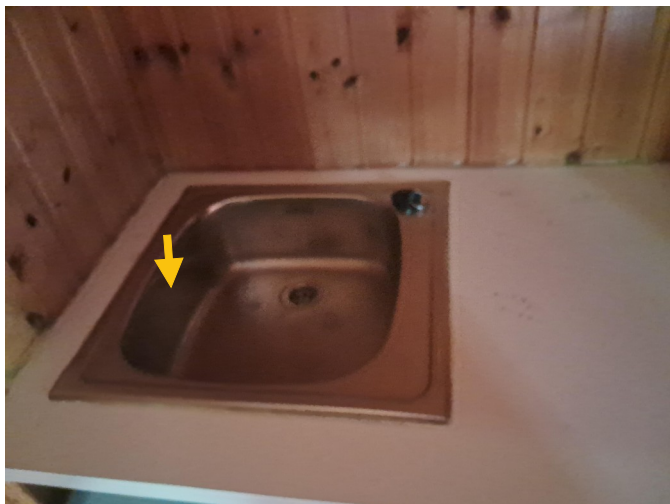
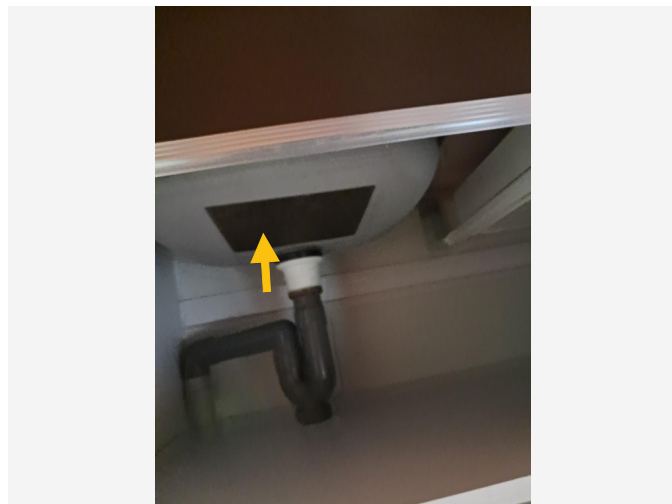
Het asbestmateriaal valt onder de mijlpaal van 2040.

Zorgvuldig beheren

Eindbeoordeling materiaalrisico	Laag materiaalrisico en/of verlaagde kans op vezelvrijgave
---------------------------------	--

Gebondenheid	Categorie 1: hechtgebonden in oorsprong
Asbestsoort (vezeltype)	Alleen chrysotiel
Asbestconcentratie	Laag (< 50%)
Afschermingsgraad van het gehele materiaal	Geheel of deels (ook) vrij aan de binnenlucht
Toestand van het materiaal	Licht beschadigd, licht verweerd. Intact materiaal type Pical – asbestboard of categorie III 'gebondenheid'

Beschrijving	zwart antidreunplaatje onder lavabo
Omgeving	Binnen
Primaire drager	Sanitaire infrastructuur en uitrusting (toe- en afvoer)
Asbestmateriaal	Pakking, dichting
Bindmiddel van asbestmateriaal	Bitumen (roofing, teer, asfalt)
Gebondenheid op basis van bindmiddel	Hecht
Hoeveelheid (gewicht - aantal)	<ul style="list-style-type: none">• 0,30 kg - 1 stuk
Totaal gewicht	0,30 kg
Eenvoudig bereikbaar	Ja
Bevestigingswijze	<ul style="list-style-type: none">• Verlijmd, ingegoten, versmeerd
Identificatiemethode	Vaststelling zonder monstername
Destructieve handeling voor identificatie	Nee

- Zorg voor een veilig beheer. Vermijd het beschadigen van het asbestmateriaal. Controleer de toestand jaarlijks op wijzigingen.

- Eenvoudige handelingen: mag via doe-het-zelf of door werknemer(s) met opleidingsattest eenvoudige handelingen omdat het hechtgebonden is

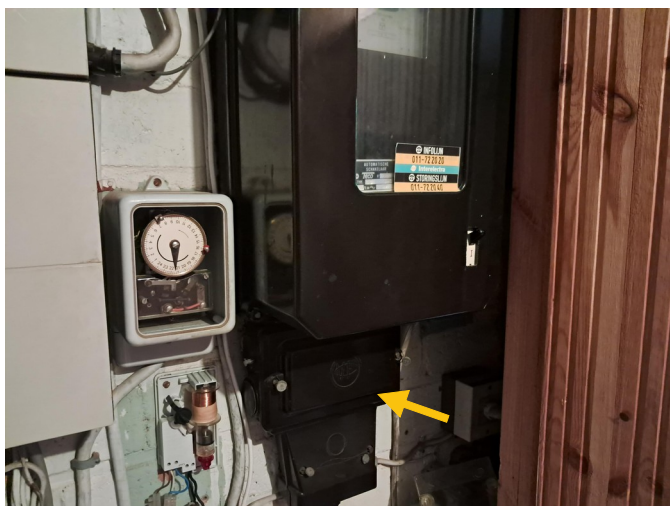
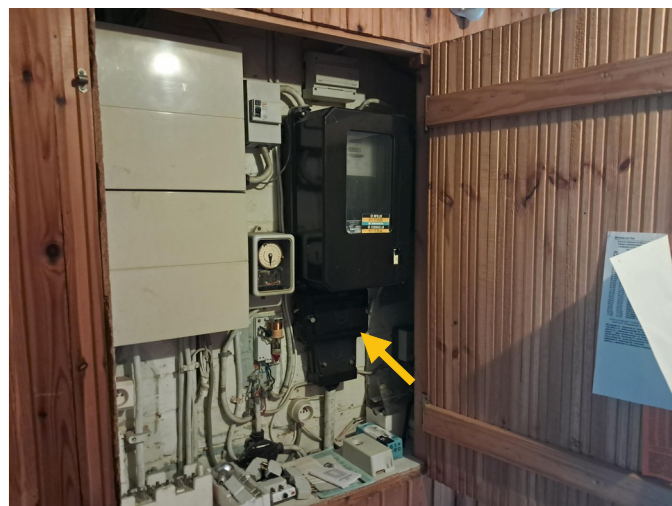
Het asbestmateriaal valt onder de mijlpaal van 2040.

Zorgvuldig beheren

Eindbeoordeling materiaalrisico	Laag materiaalrisico en/of verlaagde kans op vezelvrijgave
---------------------------------	--

Gebondenheid	Categorie 1: hechtgebonden in oorsprong
Asbestsoort (vezeltype)	Crocidoliet aanwezig
Asbestconcentratie	Laag (< 50%)
Afschermingsgraad van het gehele materiaal	Geheel of deels (ook) vrij aan de binnenlucht
Toestand van het materiaal	Onbeschadigd, niet verweerd

Beschrijving	2 bakeliet zekeringskasten
Omgeving	Binnen
Primaire drager	Communicatie en elektrische infrastructuur en uitrusting
Asbestmateriaal	Plaat, paneel, tablet - Type Bakeliet
Bindmiddel van asbestmateriaal	Kunststof of -hars
Gebondenheid op basis van bindmiddel	Hecht
Hoeveelheid (oppervlakte - dikte - aantal)	• 0,30 m ² - 5,00 cm - 1 stuk
Totaal volume	0,015 m ³
Eenvoudig bereikbaar	Ja
Bevestigingswijze	• Geschroefd
Identificatiemethode	Vaststelling zonder monstername
Destructieve handeling voor identificatie	Nee

- Zorg voor een veilig beheer. Vermijd het beschadigen van het asbestmateriaal. Controleer de toestand jaarlijks op wijzigingen.

- Eenvoudige handelingen: mag via doe-het-zelf of door werknemer(s) met opleidingsattest eenvoudige handelingen omdat het hechtgebonden is

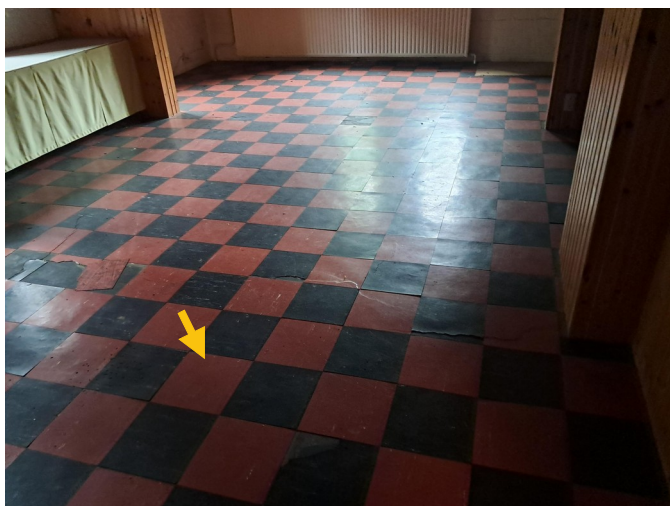
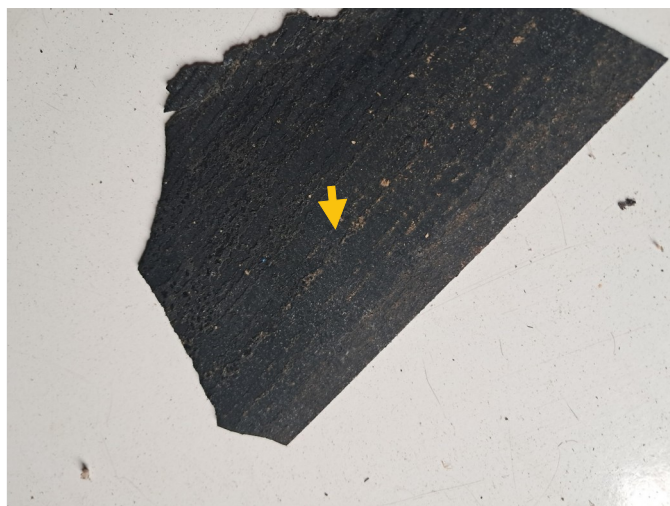
Het asbestmateriaal valt onder de mijlpaal van 2040.

Zorgvuldig beheren

Eindbeoordeling materiaalrisico	Laag materiaalrisico en/of verlaagde kans op vezelvrijgave
---------------------------------	--

Gebondenheid	Categorie 1: hechtgebonden in oorsprong
Asbestsoort (vezeltype)	Alleen chrysotiel
Asbestconcentratie	Laag (< 50%)
Afschermingsgraad van het gehele materiaal	Geheel of deels (ook) vrij aan de binnenlucht
Toestand van het materiaal	Licht beschadigd, licht verweerd. Intact materiaal type Pical – asbestboard of categorie III 'gebondenheid'

#	Type	Referentie	Resultaat
8.1	Puntmonster	r002427847	Chrysotiel

Beschrijving	vloertegels + zwarte tegellijm nv 1
Omgeving	Binnen
Primaire drager	Vloer
Asbestmateriaal	Prefab - afwerking - Tegel
Bindmiddel van asbestmateriaal	Kunststof of -hars
Gebondenheid op basis van bindmiddel	Hecht
Hoeveelheid (oppervlakte - dikte - aantal)	<ul style="list-style-type: none">• 70,00 m² - 0,40 cm - 1 stuk
Totaal volume	0,28 m ³
Eenvoudig bereikbaar	Ja
Bevestigingswijze	<ul style="list-style-type: none">• Verlijmd, ingegoten, versmeerd
Identificatiemethode	Vaststelling met monstername
Destructieve handeling voor identificatie	Nee

- Zorg voor een veilig beheer. Vermijd het beschadigen van het asbestmateriaal. Controleer de toestand jaarlijks op wijzigingen.

- Eenvoudige handelingen: mag via doe-het-zelf of door werknemer(s) met opleidingsattest eenvoudige handelingen omdat het hechtgebonden is

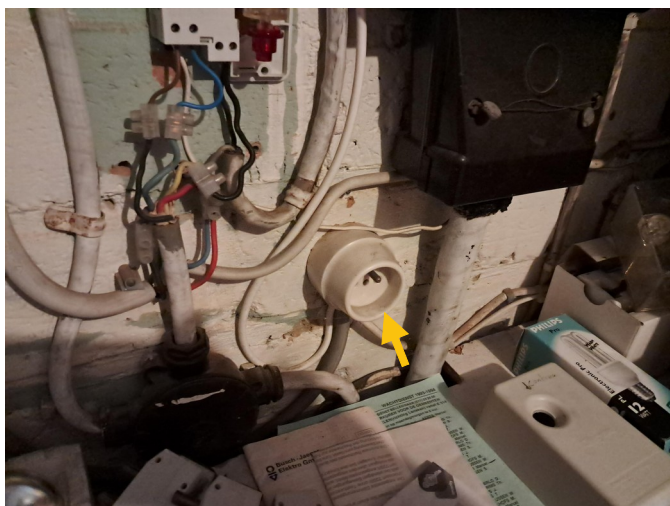
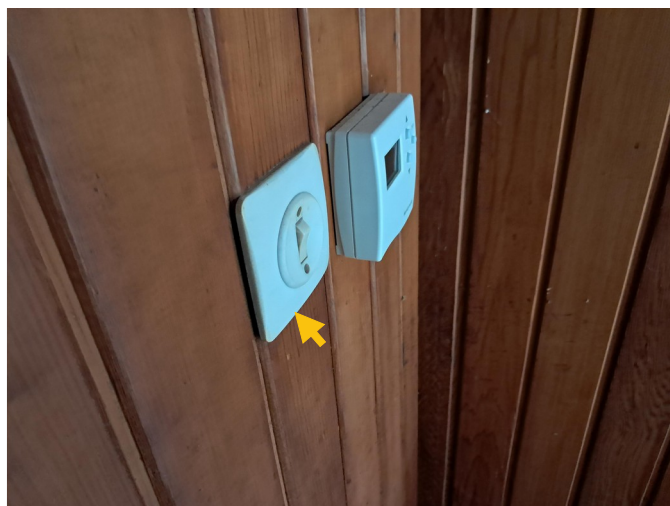
Het asbestmateriaal valt onder de mijlpaal van 2040.

Zorgvuldig beheren

Eindbeoordeling materiaalrisico	Laag materiaalrisico en/of verlaagde kans op vezelvrijgave
---------------------------------	--

Gebondenheid	Categorie 1: hechtgebonden in oorsprong
Asbestsoort (vezeltype)	Crocidoliet aanwezig
Asbestconcentratie	Laag (< 50%)
Afschermingsgraad van het gehele materiaal	Geheel of deels (ook) vrij aan de binnenlucht
Toestand van het materiaal	Onbeschadigd, niet verweerd

Beschrijving	bakeliet stopcontacten en schakelaars
Omgeving	Binnen
Primaire drager	Communicatie en elektrische infrastructuur en uitrusting
Asbestmateriaal	Plaat, paneel, tablet - Type Bakeliet
Bindmiddel van asbestmateriaal	Kunststof of -hars
Gebondenheid op basis van bindmiddel	Hecht
Hoeveelheid (oppervlakte - dikte - aantal)	• 1,00 m ² - 1,00 cm - 1 stuk
Totaal volume	0,01 m ³
Eenvoudig bereikbaar	Ja
Bevestigingswijze	• Geschroefd
Identificatiemethode	Vaststelling zonder monstername
Destructieve handeling voor identificatie	Nee

- Zorg voor een veilig beheer. Vermijd het beschadigen van het asbestmateriaal. Controleer de toestand jaarlijks op wijzigingen.

- Eenvoudige handelingen: mag via doe-het-zelf of door werknemer(s) met opleidingsattest eenvoudige handelingen omdat het hechtgebonden is en in vaste toestand verkeerd

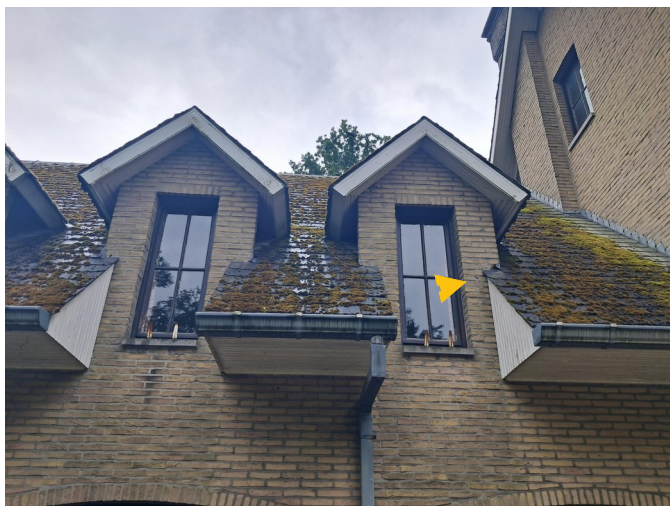
de kit is elastisch en indrukbaar wat aangeeft dat er weekmakers zijn zitten en geen asbestvezels anders was deze keihard geweest

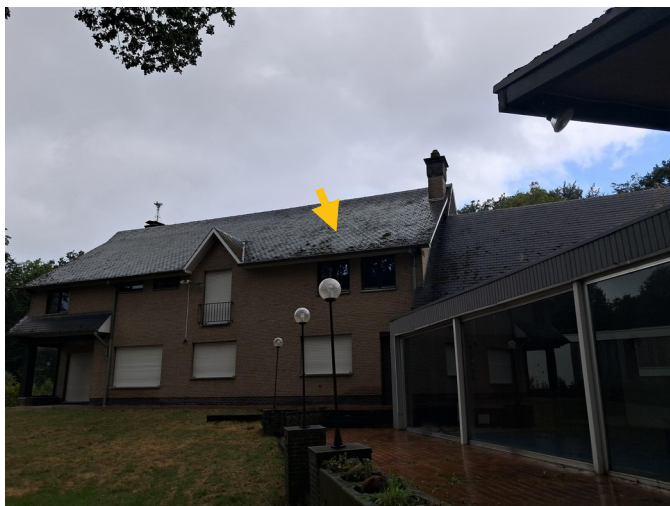
erligt hier geen asbesthoudend menuiserie onderdak maar een papieren onderdak
dit te zien op zolder

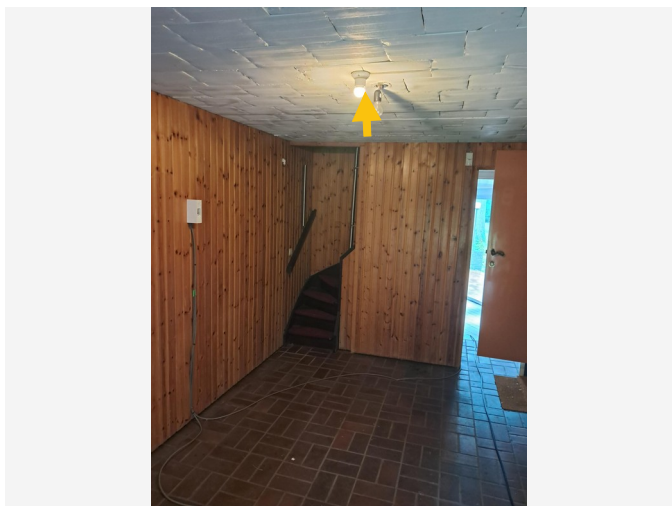
de plafonds zijn van gipskartonplaten of hout of pvc en zijn niet asbestverdacht

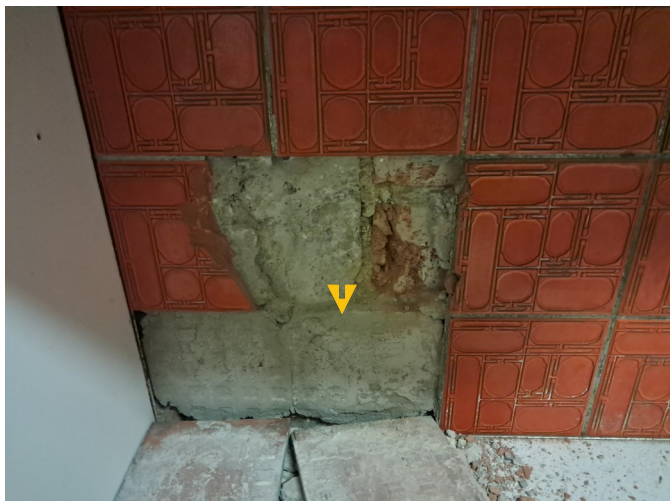
Fiche 13: wandtegels keuken en badkamer in de mortel

er is hier geen sprake van asbesthoudende tegellijm

in de keuken is te zien dat de wandtegels in de mortel geplaatst zijn en dus niet asbestverdacht

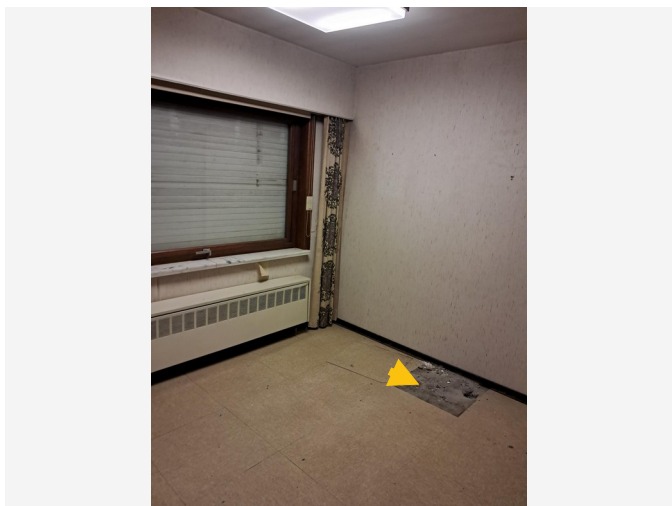
deze vloertegels zijn soepel en flexibel en zijn van linoleum wat niet asbesthoudend is

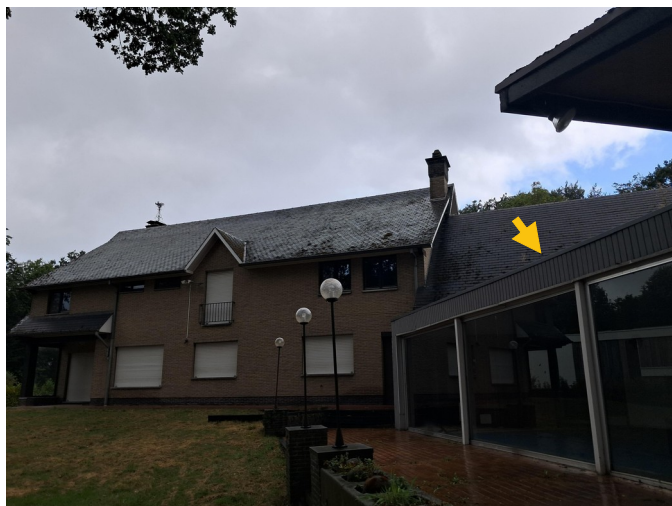
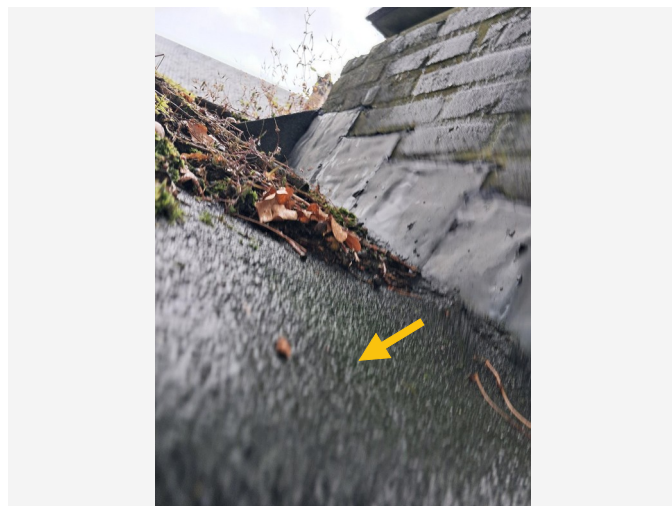
Fiche 15: roofing dak poolhouse

Geen asbest

#	Type	Referentie	Resultaat
15.1	Puntmonster	r002427867	Geen asbest

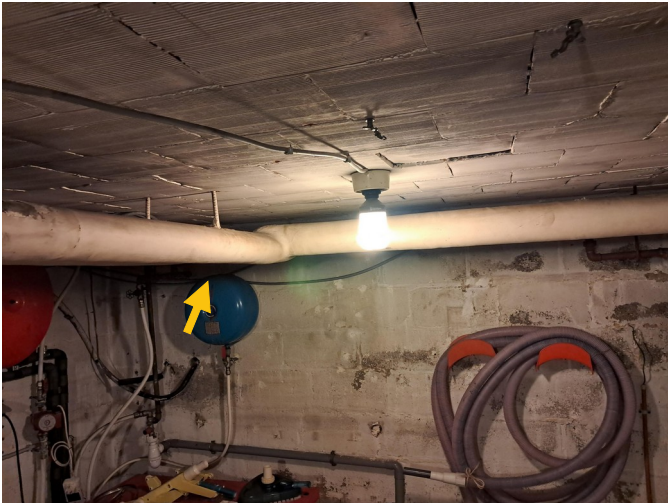
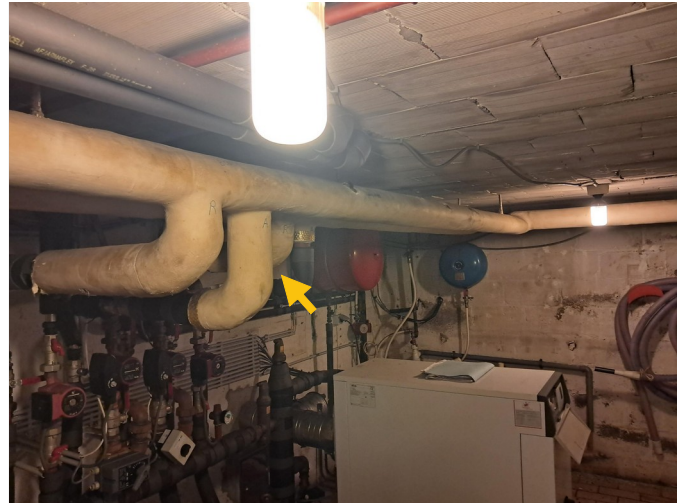
Fiche 16: gipskalkleidingen kelder

Geen asbest

#	Type	Referentie	Resultaat
16.1	Mengmonster	r002427868 bochten	Geen asbest
16.2	Mengmonster	r002428049 recht	Geen asbest
16.3	Mengmonster	r002428274 recht	Geen asbest

Beschrijving	gipskalkleidingen kelder
Omgeving	Binnen
Primaire drager	HVAC infrastructuur en uitrusting
Bindmiddel van materiaal	Gips - kalk
Gebondenheid op basis van bindmiddel	Niet-hechtgebonden
Hoeveelheid (lengte - omtrek - dikte - aantal)	<ul style="list-style-type: none">• 49,00 m - 10,00 cm - 2,00 cm - 1 stuk
Totaal volume	0,098 m ³
Identificatiemethode	Vaststelling met monstername
Destructieve handeling voor identificatie	Nee
Opmerking	rond de leidingen zit rotswol omringd door een laag bitumen en hierond is gipskalk afgesmeerd

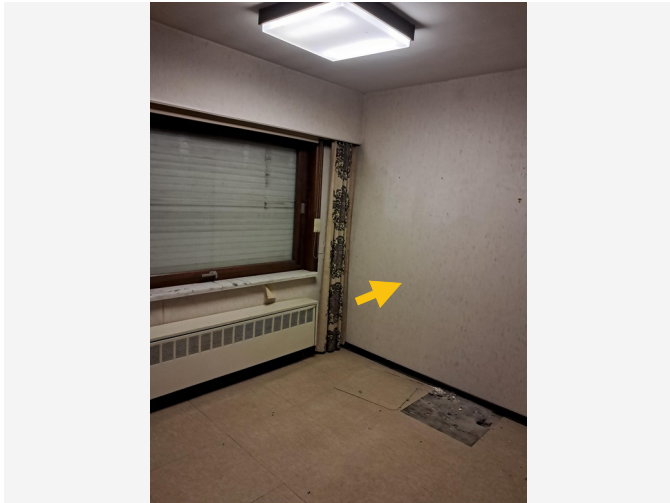
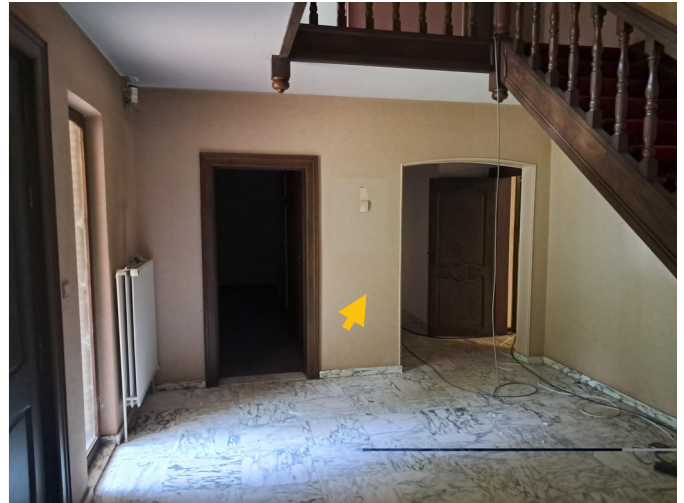
Fiche 17: pleister wanden

Geen asbest

#	Type	Referentie	Resultaat
17.1	Mengmonster	r002427869	Geen asbest
