Asbestinventarisatetest

Damweg 40, 8340 Damme

Attestnummer : 20240507-000147.000

Uitgegeven op : 07.05.2024

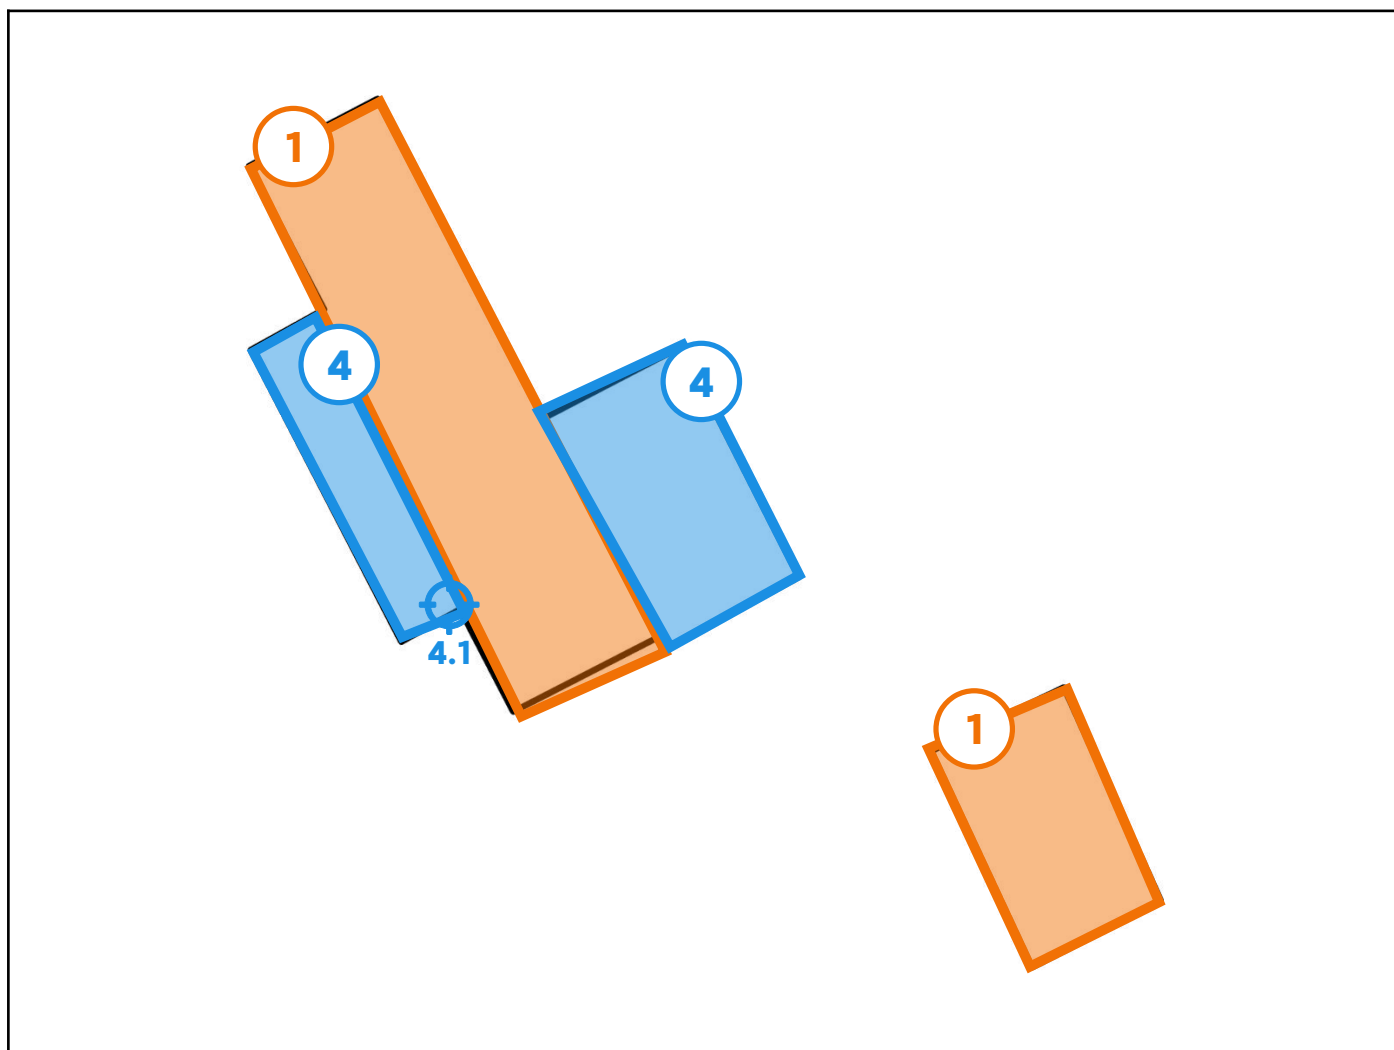
Plan 1.4: Dakenplan

Beschrijving	Type	Actie
1. Onderdak in menuiserie	Asbestmateriaal	Verwijderen
4. 003 Roofing	Geen asbest	-
4.1 Code: 003	Puntmonster	-

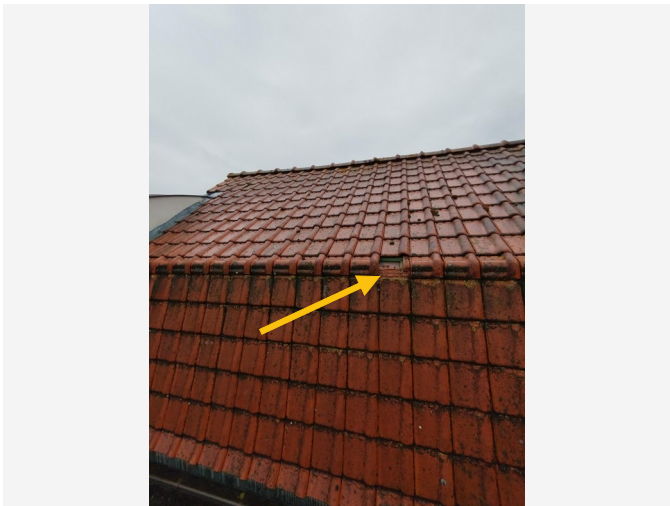
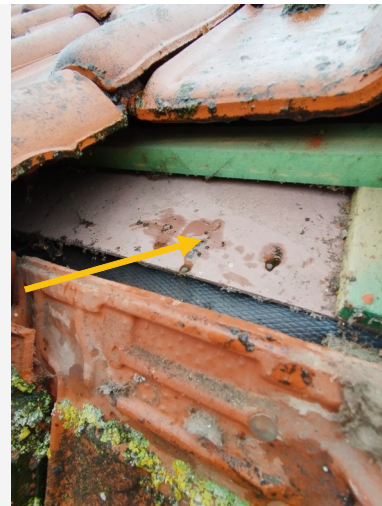
Het asbestmateriaal valt onder de mijlpaal van 2034.

Eindbeoordeling materiaalrisico	Zeer laag materiaalrisico en/of zeer lage kans op vezelvrijgave
---------------------------------	---

Gebondenheid	Categorie 1: hechtgebonden in oorsprong
Asbestsoort (vezeltype)	Crocidoliet aanwezig
Asbestconcentratie	Laag (< 50%)
Afschermingsgraad van het gehele materiaal	Stootvaste afscherming of omkasting

Toestand van het materiaal	Onbeschadigd, niet verweerd
----------------------------	-----------------------------

Beschrijving	Onderdak in menuiserite
Omgeving	Buiten
Primaire drager	Schuin dak
Asbestmateriaal	Dak- en gevelbekleding - Plaat
Bindmiddel van asbestmateriaal	Cement
Gebondenheid op basis van bindmiddel	Hecht
Hoeveelheid (oppervlakte - dikte - aantal)	<ul style="list-style-type: none"> • 100,00 m² - 0,30 cm - 1 stuk
Totaal volume	0,30 m ³
Eenvoudig bereikbaar	<p>Nee</p> <ul style="list-style-type: none"> • Het asbestmateriaal is bedekt (uitgezonderd laag verf, coating, behang, kunststof, textiel) en het wegnemen van het bedekkende materiaal kan niet zonder het bedekkende materiaal te beschadigen.
Bevestigingswijze	<ul style="list-style-type: none"> • Geklemd • Onbekend
Identificatiemethode	Vaststelling zonder monstername
Destructieve handeling voor identificatie	Nee
Opmerking	<p>Het onderdak van de woning alsook de garage werd nagekeken. Op beide daken is een onderdak vastgesteld in menuiserite, dit is asbesthoudend.</p> <p>De vermelde oppervlaktes en volumes betreffen een beredeneerde schatting. Er worden geen rechten verleend aan deze oppervlaktes/volumes. De dikte is een schatting die voorkomt uit de monsterplaatsen en is daarom niet altijd representatief</p>

Verwijderen

- Zorg voor een veilig beheer. Vermijd het beschadigen van het asbestmateriaal. Controleer de toestand jaarlijks op wijzigingen.
- Zorg voor een veilig beheer en verwijder dit asbestmateriaal wanneer het bij werken eenvoudig bereikbaar wordt. Controleer de toestand jaarlijks op wijzigingen.
- Hemelwater dat afspoelt van asbestcement daken of gevels kan asbestdeeltjes bevatten. Gebruik het enkel voor gesloten circuits (bv. spoelen toiletten). Reinig na het vervangen van het dak of de gevel de dakgoten en regenwaterput of -ton om asbesthoudend sediment of slib te verwijderen

- Eenvoudige handelingen: mag via doe-het-zelf of door werknemer(s) met opleidingsattest eenvoudige handelingen
Opgeleid personeel (dak werker met 8u basisopleiding asbest)

indien de platen eenvoudig te verwijderen zijn zonder kans op breken kan dit via doe-het-zelf of door werknemer(s) met opleidingsattest eenvoudige handelingen; Dek de zoldervloer af met plastic folie. dragen van de nodige beschermingsmiddelen (mondmasker ffp3, handschoenen, tyvec) Verwijder de dakpannen. Fixeer het plaatmateriaal, de asbesthoudende platen één voor één en in hun geheel verwijderen. Niet

gooien, niet breken. Reinig nadien de draagstructuur met vochtige doeken (+stofzuiger met absoluut filter kan niet gehuurd worden dus voor een particulier niet mogelijk .) Alle werknemer(s) moeten wel beschikken over een opleidingsattest eenvoudige handelingen 8u.

Een vastgesteld asbesthoudend onderdak mag niet definitief ingesloten worden , dit dient verplicht verwijderd te worden als het bij werken bereikbaar wordt. (vb bij vernieuwen van de dakbedekking onderdak mee verwijderen)

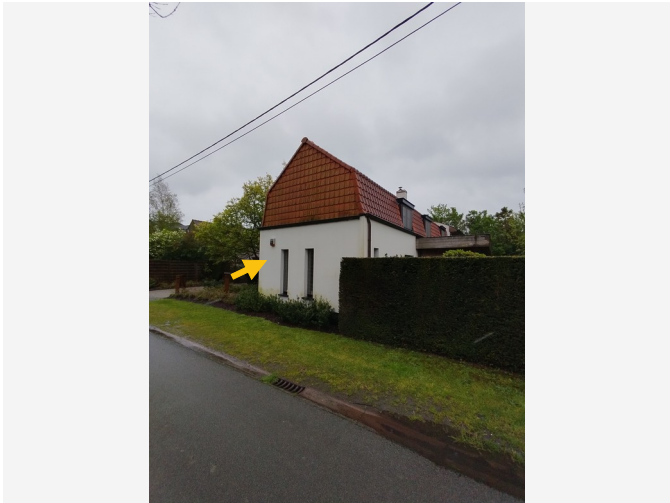
Vrije foto

Enkele buitengevels zijn afgewerkt met Crepi, er kon een factuur worden voorgelegd van de plaatsing van de crepi in 2017. Bijgevolg is de crepi niet asbest verdacht. (Zie bijlage bewijsdocument; foto factuur)

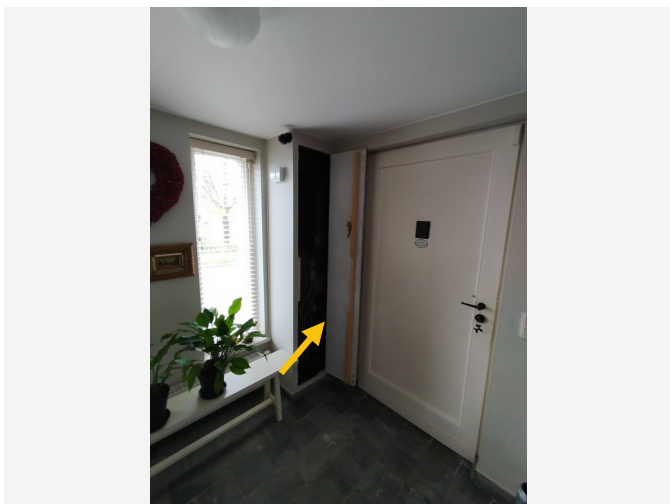
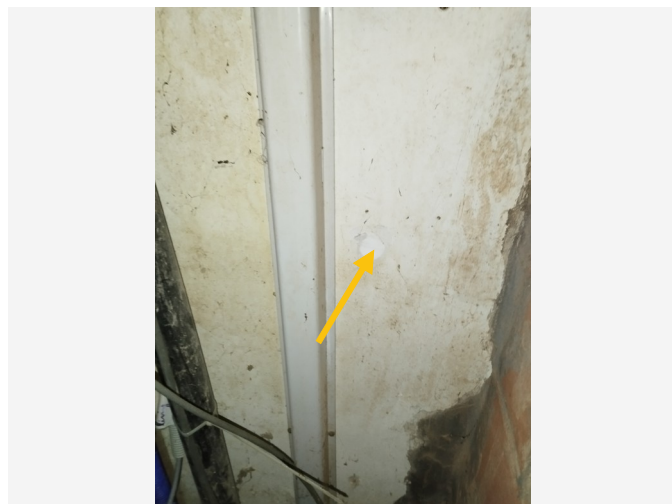
Geen asbest

#	Type	Referentie	Resultaat
3.1	Mengmonster	001	Geen asbest

Beschrijving	001 Pleister Wand
Omgeving	Binnen
Primaire drager	Binnenwand
Bindmiddel van materiaal	Gips - kalk

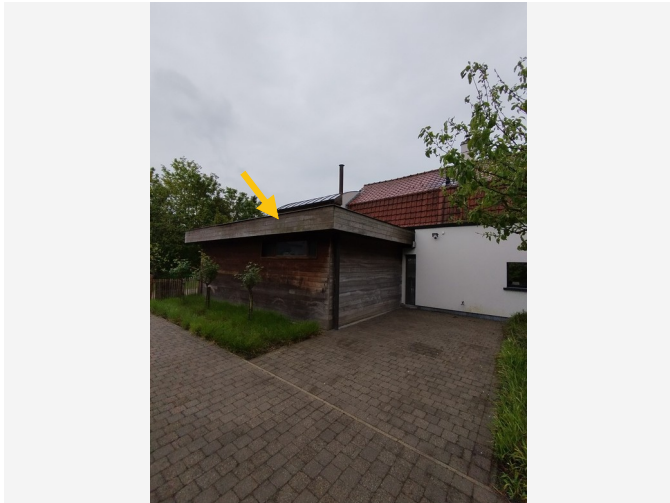
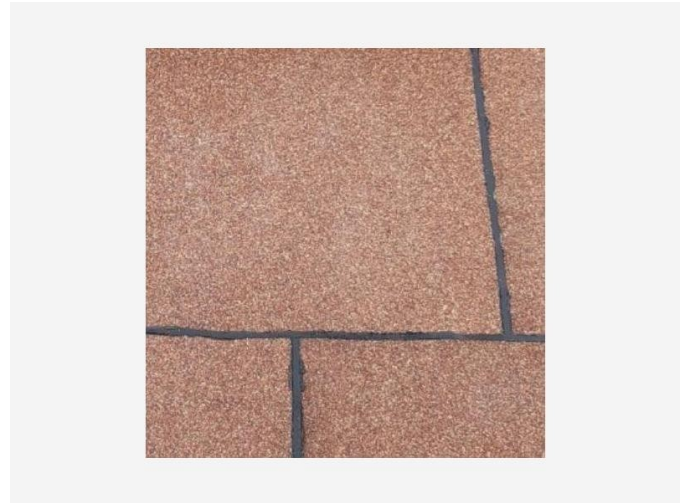
Fiche 4: 003 Roofing

Geen asbest

#	Type	Referentie	Resultaat
4.1	Puntmonster	003	Geen asbest

Beschrijving	003 Roofing
Omgeving	Buiten
Primaire drager	Plat dak
Bindmiddel van materiaal	Bitumen (roofing, teer, asfalt)

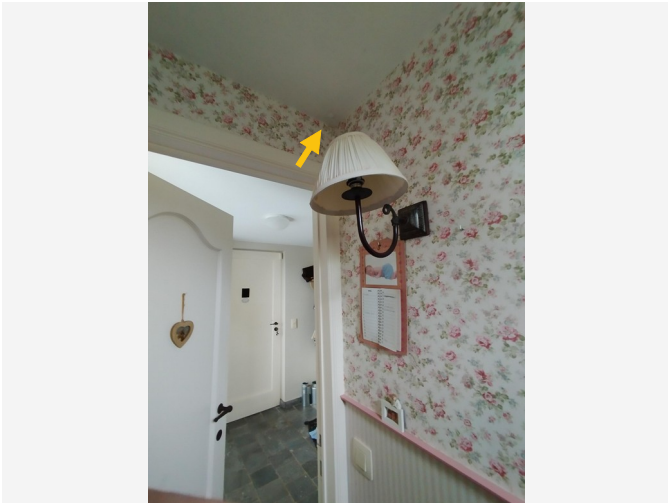
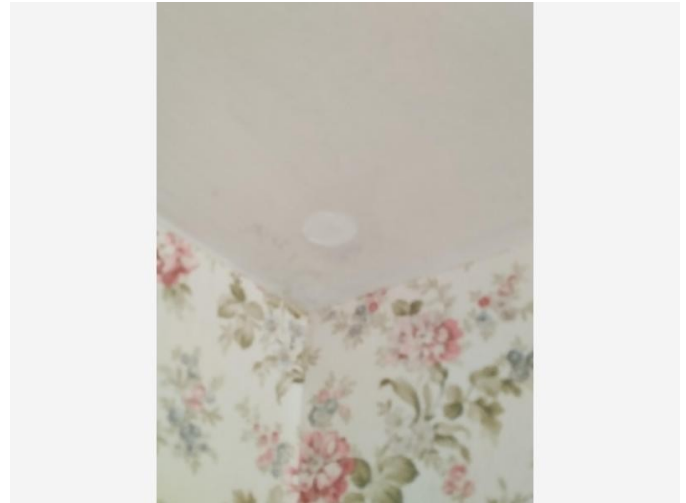
Geen asbest

#	Type	Referentie	Resultaat
5.1	Mengmonster	002	Geen asbest

Beschrijving	002 Pleister Plafond
Omgeving	Binnen
Primaire drager	Plafond
Bindmiddel van materiaal	Gips - kalk
