# Asbestinventarisatetest

Generaal Drubbelstraat 8, 2600 Antwerpen

Attestnummer : 20250129-000028.000

Uitgegeven op : 29.01.2025

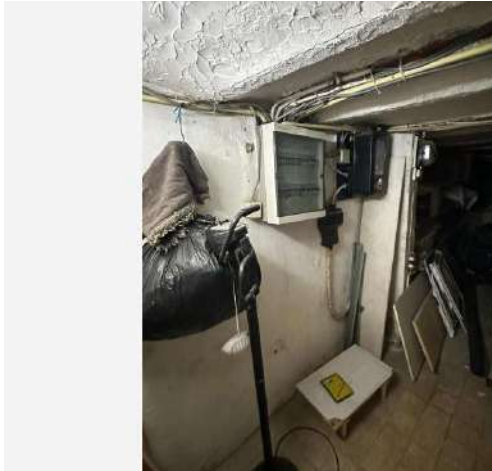
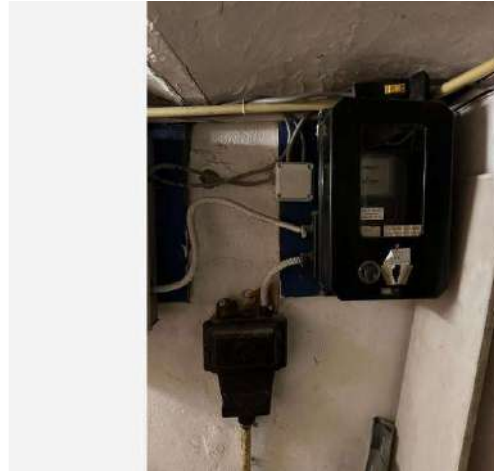
# Fiche 1: Bakeliet (tellerkast + zekeringskast + lichtknop)

| Eindbeoordeling materiaalarisico | Laag materiaalarisico en/of verlaagde kans op vezelvrijgave |

| Asbestsoort (vezeltype) | Crocidoliet aanwezig |
| Asbestconcentratie | Laag (< 50%) |
| Afschermingsgraad van het gehele materiaal | Geheel of deels (ook) vrij aan de binnenlucht |
| Toestand van het materiaal | Onbeschadigd, niet verweerd |

| Opmerking | <p>het betreft een tellerkast, een zekeringskast en een lichtknop in de kelder; Deze oppervlakte werd niet gemeten, maar geschat op basis van een benadering van de aanwezige bakeliet. Deze schatting mag niet worden gebruikt als maatstaf voor heffingen. Als deskundigen hebben wij vastgesteld dat het materiaal daadwerkelijk bakeliet betreft en geen harde pvc. Bakeliet wordt door ons beschouwd als een asbestverdachte toepassing, aangezien het in veel gevallen asbesthoudend is. We hebben geen staalname uitgevoerd om de functionaliteit van de tellerkast niet in gevaar te brengen. Daarnaast is staalname verboden, aangezien de tellerkast eigendom is van de nutsvoorzieningsmaatschappij.</p> |

Zorgvuldig beheren

- Zorg voor een veilig beheer. Vermijd het beschadigen van het asbestmateriaal. Controleer de toestand jaarlijks op wijzigingen.
- Voer bijkomende staalname(s) uit.

- Eenvoudige handelingen: mag via doe-het-zelf of door werknemer(s) met opleidingsattest eenvoudige handelingen  
Deze toepassing mag volgens de huidige wetgeving worden verwijderd via eenvoudige handelingen. Aangezien deze toepassing echter eigendom is van de nutsvoorzieningsmaatschappij, mag deze uitsluitend worden verwijderd door hen of door een door hen aangestelde onderaannemer die beschikt over de nodige attesten en opleidingen. Daarom wordt hier verwezen naar de methode van een erkende verwijderaar, maar in feite dient dit via de nutsvoorzieningsmaatschappij te verlopen.

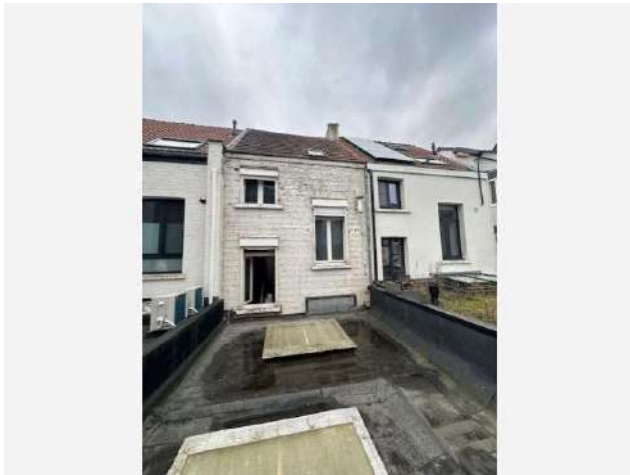
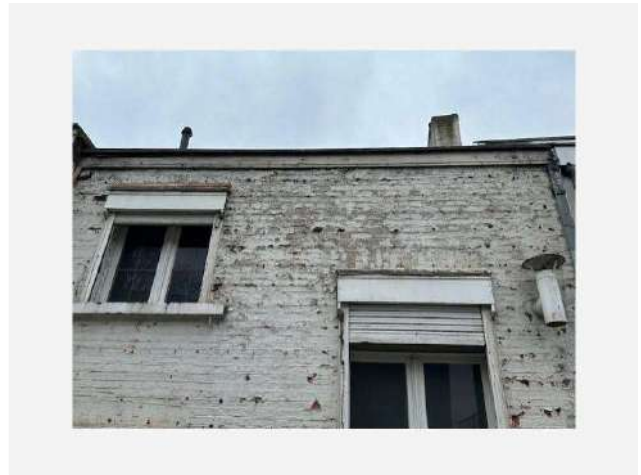
| Eindbeoordeling materiaalrisico | Laag materiaalrisico en/of verlaagde kans op vezelvrijgave |

| Asbestsoort (vezeltype) | Crocidoliet aanwezig |
| Toestand van het materiaal | Licht beschadigd, licht verweerd. Intact calciumsilicaatmateriaal of categorie III 'gebondenheid' |

| Beschrijving | Dakrand in asbestcement |

Zorgvuldig beheren

- Zorg voor een veilig beheer. Vermijd het beschadigen van het asbestmateriaal. Controleer de toestand jaarlijks op wijzigingen.

- Eenvoudige handelingen: mag via doe-het-zelf of door werknemer(s) met opleidingsattest eenvoudige handelingen  
Hechtgebonden toepassing. Mag door doe-het-zelvers of werknemers met een attest eenvoudige handelingen verwijderd worden zonder te breken of beschadigen.

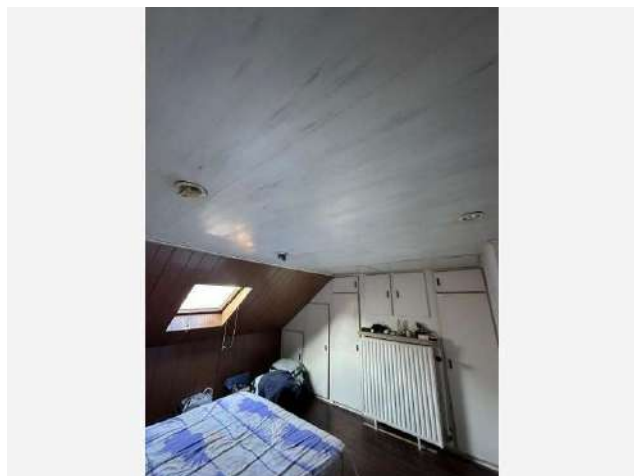
De plafonds zijn gemaakt van niet-asbestverdachte materialen (bijvoorbeeld laminaat, gyproc, ...), deze toepassingen zijn niet asbestverdacht. We hebben echter niet kunnen vaststellen of er mogelijk asbestverdachte of asbesthoudende materialen achter deze toepassingen aanwezig zijn. Bij renovatie of sloop is het aangeraden om een destructief onderzoek te laten uitvoeren van deze toepassingen.

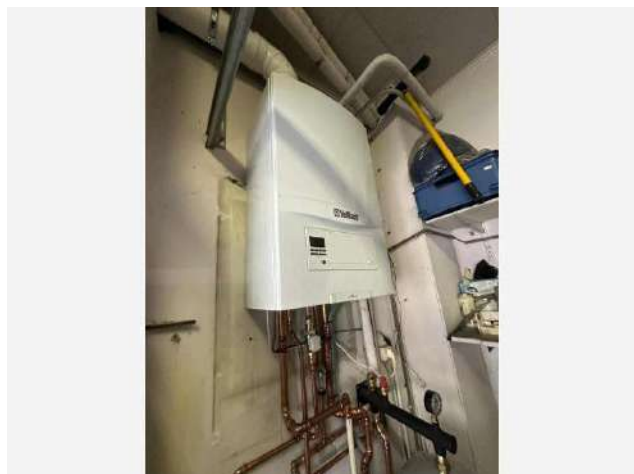
De CV-ketel dateert van 2022. Dit is niet asbestverdacht.

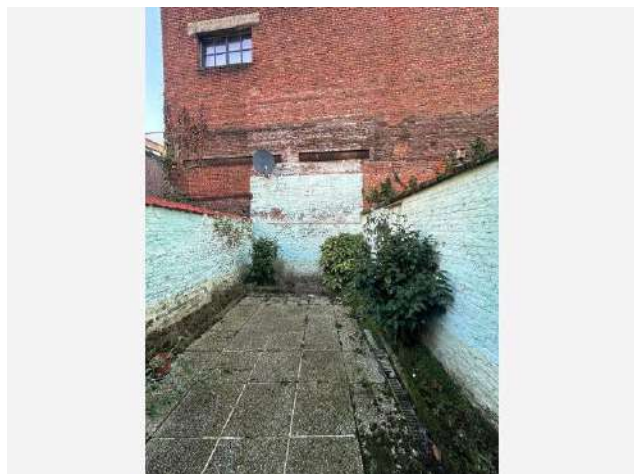
Er bevinden zich geen asbestverdachte materialen op het terras.

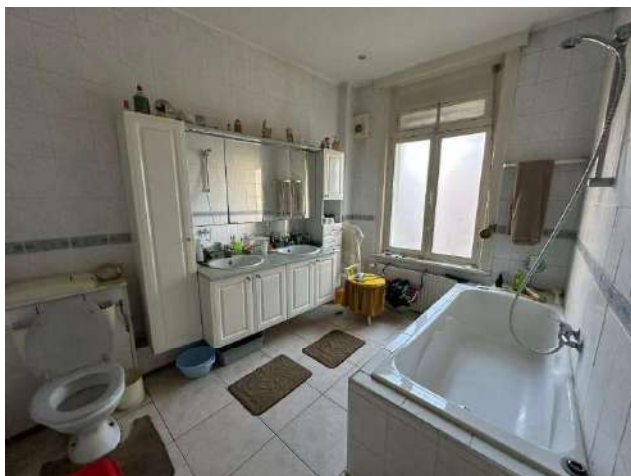
Keramische wandtegels zijn niet asbestverdacht. Zonder destructief onderzoek kan niet vastgesteld worden of er onder de keramische tegels oude faience tegels aanwezig zijn.

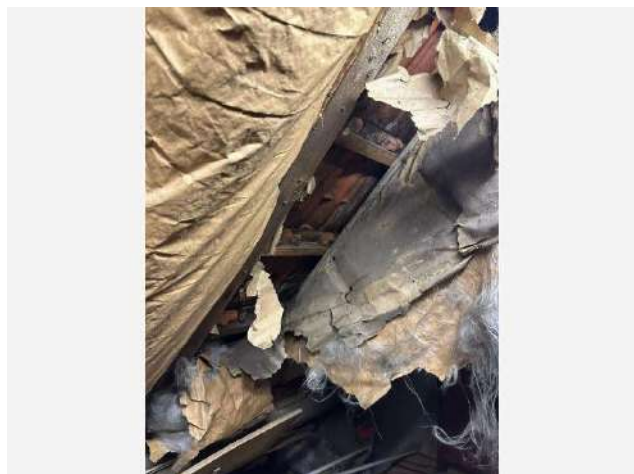
Er is geen asbesthoudend onderdak aanwezig in het hellend dak.

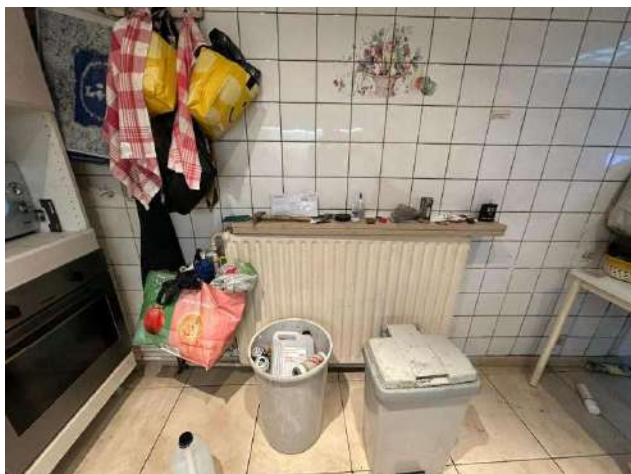
De radiatoren bevatten mogelijk asbesthoudende pakkingen en asbestkoord. In de huidige toestand vormt dit geen risico. Bij verwijdering de aan- en afvoer afdichten en in 1 stuk afvoeren.

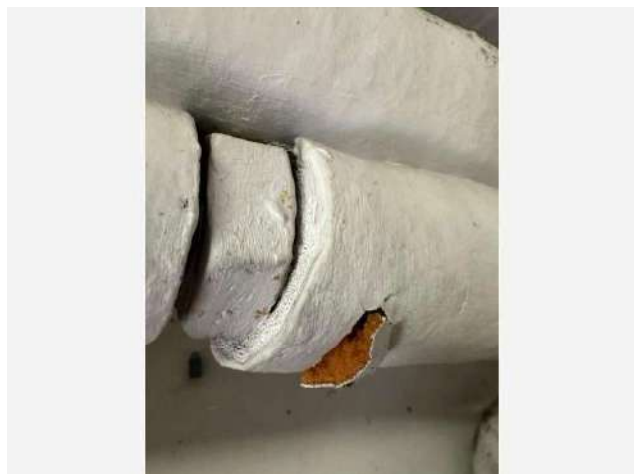
De isolatie rond de verwarmingsbuizen in de garage bestaat uit een mousse die overschilderd werd. Dit is niet asbestverdacht.

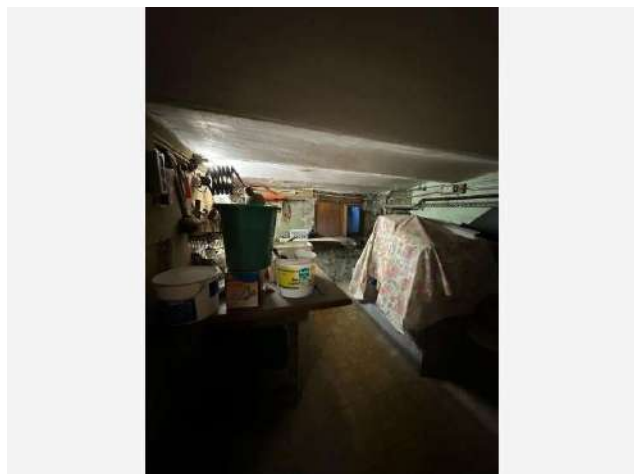
Er bevinden zich ( buiten de bakeliet, omschreven in een aparte bronfiche - geen asbestverdachte of asbesthoudende materialen in de kelder.

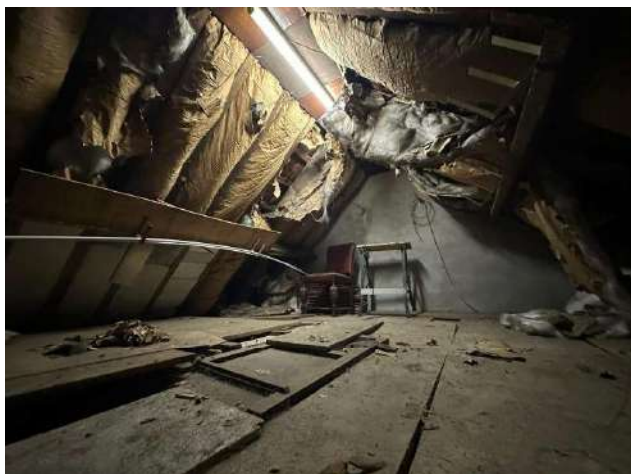
Er bevinden zich geen asbesthoudende materialen op de zolder.

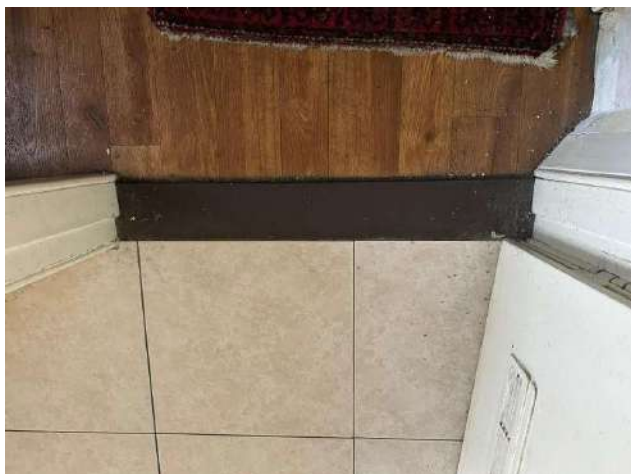
De vloerbekleding bestaat uit parket, vinyl, laminaat en keramische tegels.

Wat er zich onder de huidige vloerbedekking bevindt kan niet vastgesteld worden zonder destructief onderzoek.

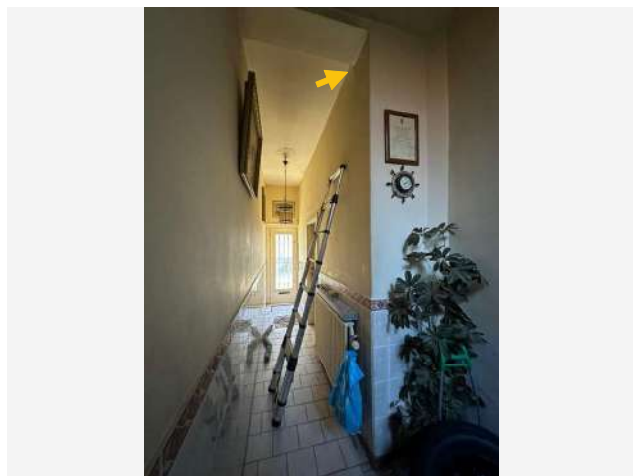
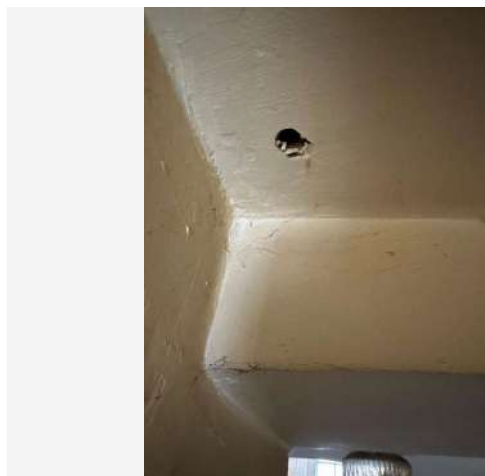
## Fiche 14: Pleisterwerk plafonds

Geen asbest

| # | Type | Referentie | Resultaat |
|---|---|---|---|
| 14.1 | Mengmonster | GD 2 | Geen asbest |

| Opmerking | <p>Staalnames op volgende plaatsen:</p> <ul style="list-style-type: none"><li>- onder trap naar 1ste verdieping (in kelder)</li><li>- hal gelijkvloers</li><li>- onder trap op tussenverdieping</li><li>- traphal 1ste verdieping</li><li>- slaapkamer 1ste verdieping</li></ul> <p>De opgegeven hoeveelheid is een beredeneerde schatting.</p> |

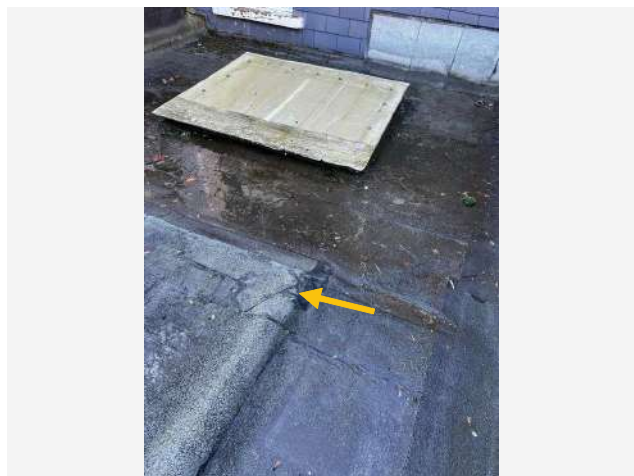
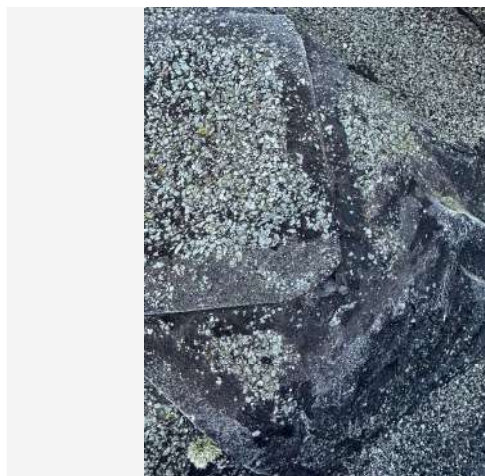
## Fiche 15: Roofing plat dak

Geen asbest

| # | Type | Referentie | Resultaat |
|---|---|---|---|
| 15.1 | Mengmonster | GD 3 | Geen asbest |

| Opmerking | Deze oppervlakte, volumes en gewichten zijn niet gemeten, maar geschat op basis van een benadering van de aanwezige roofing (de opgegeven hoeveelheden mogen niet gebruikt worden als maatstaf voor heffingen). Om gevolgschade en lekkages te voorkomen en niet destructief te werk te gaan, is alleen de toplaag bemonsterd. We kunnen geen uitspraak doen over de onderliggende lagen. Bij renovatie of sloop dient er een destructief onderzoek uitgevoerd te worden van de roofing. |

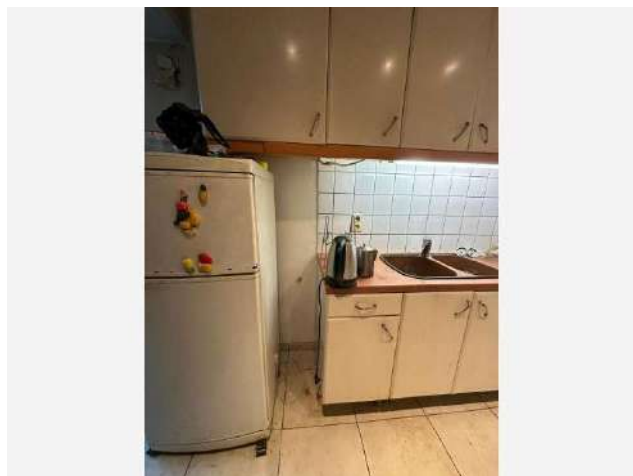
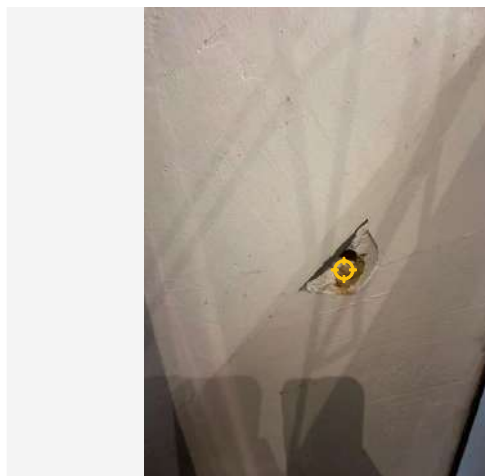
## Fiche 16: Pleisterwerk muren

Geen asbest

| # | Type | Referentie | Resultaat |
|---|---|---|---|
| 16.1 | Mengmonster | GD 1 | Geen asbest |

| Opmerking | <p>Staalnames op volgende plaatsen:</p> <ul style="list-style-type: none"><li>- keuken</li><li>- inkomhal</li><li>- garage</li><li>- slaapkamer 1ste verdieping</li><li>- hal op tussenverdieping (yussen 1 en 2)</li></ul> <p>De opgegeven hoeveelheid is een beredeneerde schatting.</p> |

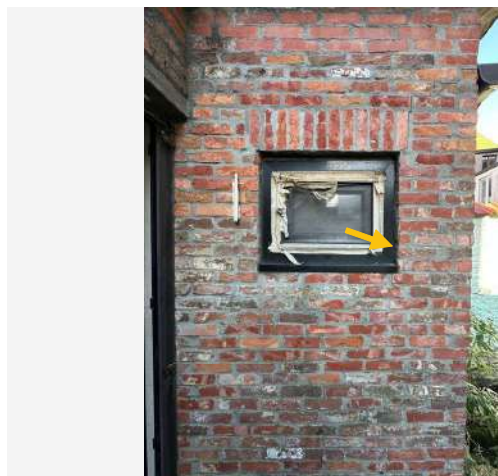
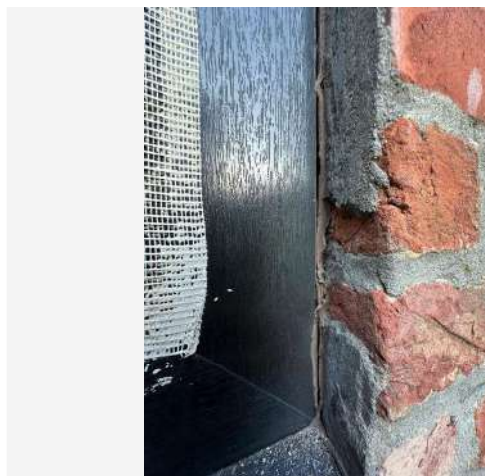
## Fiche 17: Mastiek buitenschrijnwerk

Geen asbest

| # | Type | Referentie | Resultaat |
|---|---|---|---|
| 17.1 | Mengmonster | GD 4 | Geen asbest |
