# Asbestinventarisatetest

Huzarenstraat 21, 3560 Lummen

Attestnummer : 20240927-000018.000

Uitgegeven op : 27.09.2024

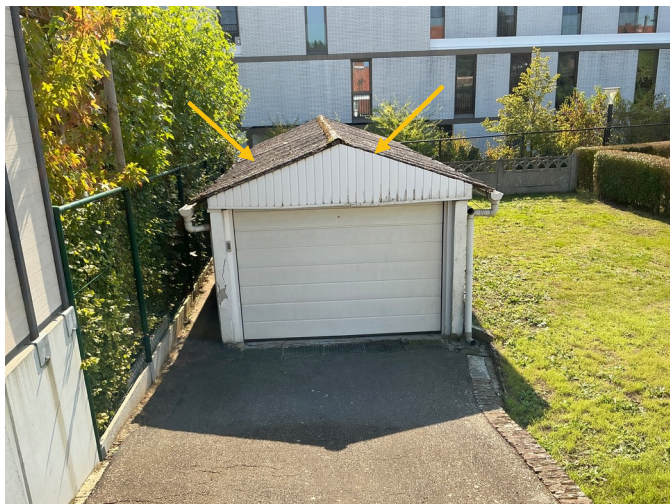
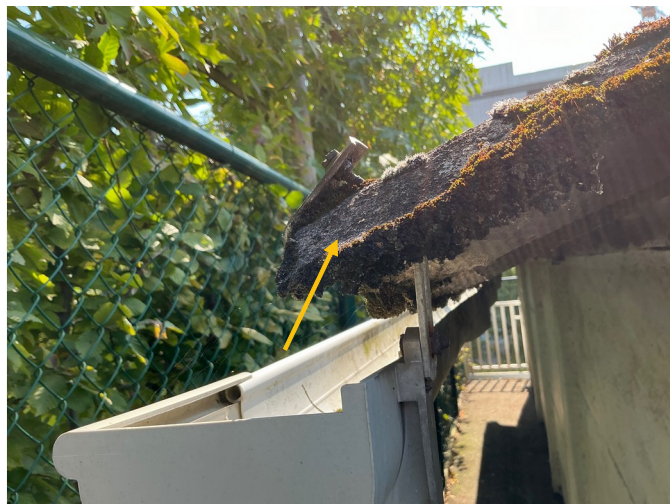
| Eindbeoordeling materiaalrisico | Hoog materiaalrisico en/of hoge kans op vezelvrijgave |

| Asbestsoort (vezeltype) | Crocidoliet aanwezig |
| Toestand van het materiaal | Matig beschadigd, matig verweerd |

| Beschrijving | Golfplaten I Dak garage |
| Asbestmateriaal | Dak- en gevelbekleding - Golfplaat |
| Hoeveelheid (oppervlakte - aantal) | <ul style="list-style-type: none"><li>• 46,00 m<sup>2</sup> - 1 stuk</li></ul> |

**Dringend verwijderen**

- Verwijder dit asbestmateriaal zo snel mogelijk. Volg de toestand goed op.
- Hemelwater dat afspoelt van asbestcement daken of gevels kan asbestdeeltjes bevatten. Gebruik het enkel voor gesloten circuits (bv. spoelen toiletten). Reinig na het vervangen van het dak of de gevel de dakgoten en regenwaterput of -ton om asbesthoudend sediment of slib te verwijderen

- Eenvoudige handelingen: mag via doe-het-zelf of door werknemer(s) met opleidingsattest eenvoudige handelingen  
Deze toepassing kan door een particulier (doe-het-zelf) of een aannemer die over een opleidingsattest eenvoudige handelingen beschikt, verwijderd worden indien er geen verhoogd risico op vrijgave van asbestvezels ontstaat (max. concentratie 0,01 vezels/cm<sup>3</sup> - CODEX Art. VI.3-54).

De toepassing dient voorafgaand te worden gefixeerd/bevochtigd; de individuele elementen dienen zonder machinale werktuigen en zonder breken of gooien een voor een losgemaakt te worden. Deze dienen ten slotte in gesloten verpakking en daarvoor bestemde asbestzakken weggevoerd te worden naar een erkend afvalpunt (recyclagepark).

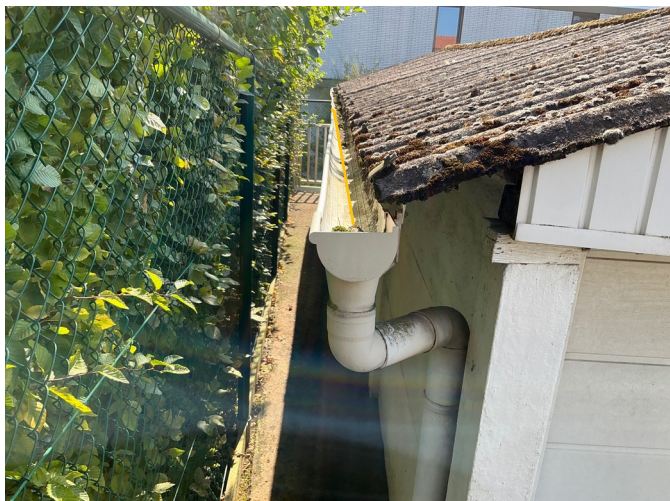
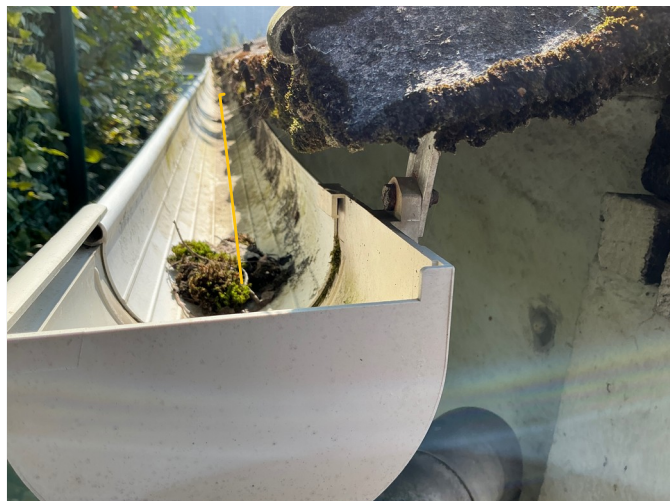
## Fiche 2: Asbesthoudend slib/sediment van golfplaten dak garage

| Beschrijving | Asbesthoudend slib/sediment van golfplaten dak garage |
| Type afvalstof | Betreft resten (contaminatie) van verwerking of beschadiging |
| Hoeveelheid (gewicht - aantal) | <ul style="list-style-type: none"><li>• 0,80 kg - 1 stuk</li></ul> |

**Dringend verwijderen**

- Verwijder het asbestafval.

- Eenvoudige handelingen: mag via doe-het-zelf of door werknemer(s) met opleidingsattest eenvoudige handelingen  
Slib of sediment van asbest dient verwijderd te worden als asbestafval in daarvoor bestemde asbestzakken.  
Voorzorgsmaatregelen: beschermkledij dragen bij het verwijderen, mondmasker P3, etc. Mogelijks ook met verwijdering van de opvangtoepassing (bijvoorbeeld dakgoot, regenton, regenwaterput, etc.)

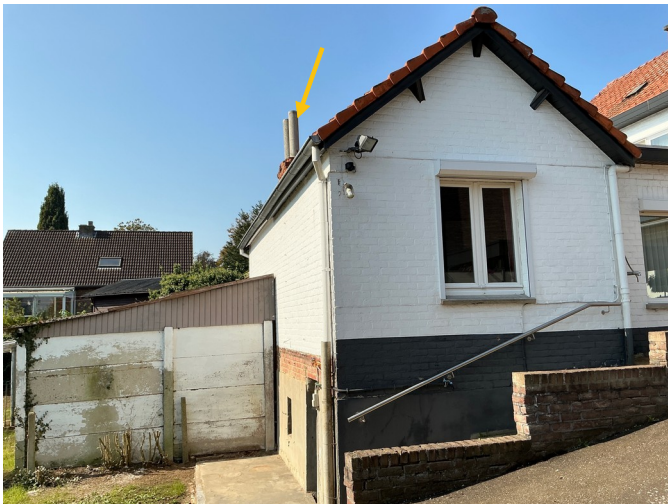
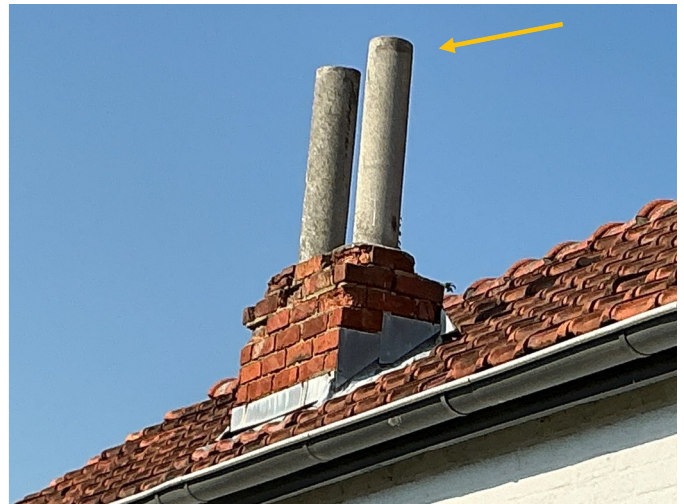
| Eindbeoordeling materiaalrisico | Verhoogd materiaalrisico en/of verhoogde kans op vezelvrijgave |

| Asbestsoort (vezeltype) | Crocidoliet aanwezig |
| Toestand van het materiaal | Licht beschadigd, licht verweerd. Intact calciumsilicaatmateriaal of categorie III 'gebondenheid' |

| Beschrijving | Rookgaskanaal / Schouw uit asbestcement |
| Hoeveelheid (lengte - omtrek - dikte - aantal) | <ul style="list-style-type: none"><li>• 0,89 m - 40,00 cm - 1,00 cm - 1 stuk</li></ul> |
| Opmerking | <p>De precieze lengte kan afwijken.</p> <p>De rookgasafvoer uit asbestcement loopt mogelijks verder door in de schouw . Om dit te onderzoeken is verder destructief onderzoek nodig.</p> |

Verwijderen

- Verwijder dit asbestmateriaal zo snel mogelijk. Volg de toestand goed op.

- Eenvoudige handelingen: mag via doe-het-zelf of door werknemer(s) met opleidingsattest eenvoudige handelingen  
Deze toepassing kan door een aannemer die over een opleidingsattest eenvoudige handelingen beschikt of door een particulier (doe-het-zelf), verwijderd worden indien er geen verhoogd risico op vrijgave van asbestvezels (max. concentratie 0,01 vezels/cm<sup>3</sup> - CODEX Art. VI.3-54) ontstaat en de toepassing voorafgaand wordt gefixeerd/bevochtigd; de individuele elementen zonder machinale werktuigen en zonder breken of gooien een voor een losgemaakt worden; en ten slotte in gesloten verpakking weggevoerd worden naar een erkend afvalpunt (recyclagepark).

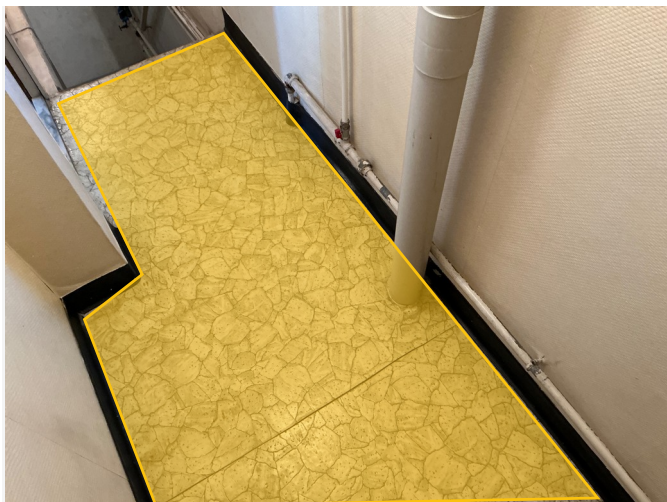
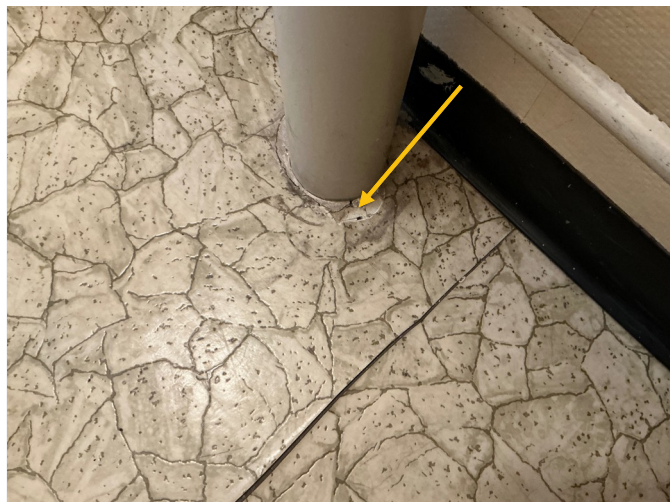
| Eindbeoordeling materiaalrisico | Verhoogd materiaalrisico en/of verhoogde kans op vezelvrijgave |

| Gebondenheid | Categorie 2: niet-hechtgebonden met matrix |
| Asbestsoort (vezeltype) | Alleen chrysotiel |
| Asbestconcentratie | Hoog (>= 50%) |

| # | Type | Referentie | Resultaat |
|---|---|---|---|
| 4.1 | Puntmonster | 5 I PS I Vinyl | Chrysotiel |

| Beschrijving | Vinylvloer |

Verwijderen

- Verwijder dit asbestmateriaal zo snel mogelijk. Volg de toestand goed op.

- Hermetische zone (erkend asbestverwijderaar)  
Alvorens verwijdering is verdere analyse van de eventuele onderliggende verlijming noodzakelijk. Het asbest kan zich tevens in een onderliggende lijmlaag bevinden. Hiervoor is verder destructief onderzoek nodig.

Deze toepassing kan enkel door een erkende asbestverwijderaar via de methodiek van hermetische zone verwijderd worden omdat verwijdering via de methodiek van eenvoudige handelingen en/of couveusezakmethode niet mogelijk is; en er automatisch een verhoogd risico op vrijgave van asbestvezels (max. concentratie 0,01 vezels/cm - CODEX Art. VI.3-54) ontstaat. (Bron: CODEX - Art. VI.3-61.- par 1.)

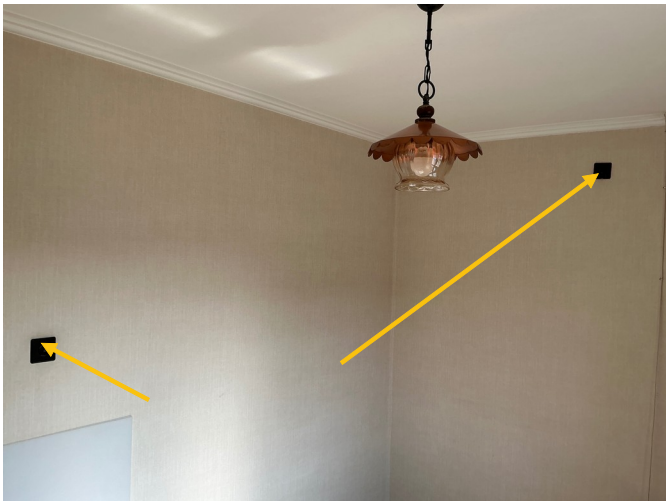
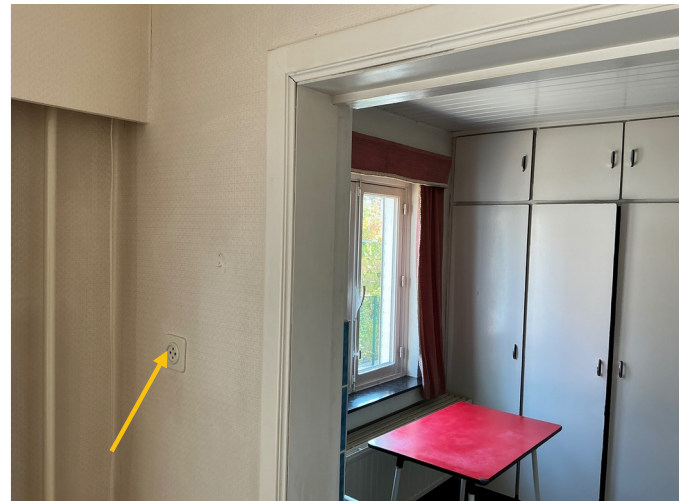
| Opmerking | Bakeliet bevat asbest als vulstof.<br><br>De hoeveelheid is een schatting en kan afwijken van de werkelijke toestand. |

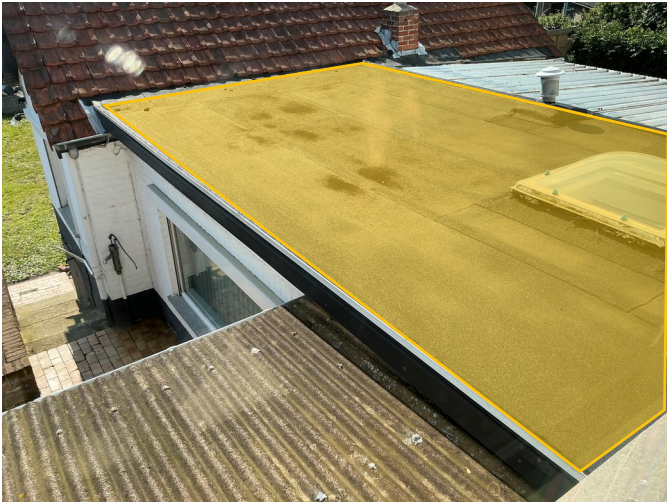
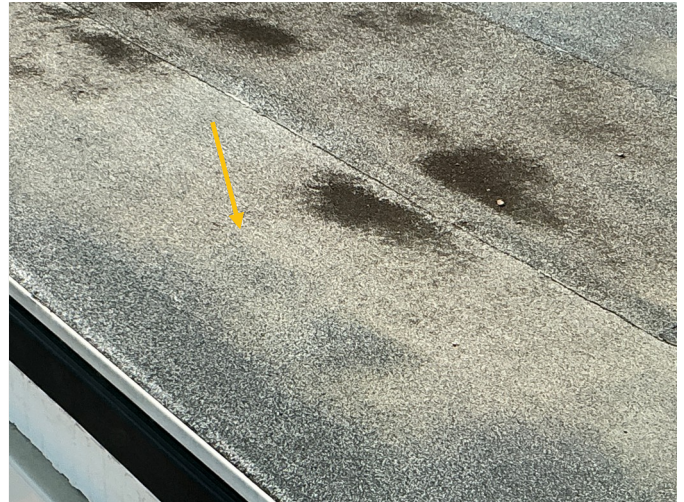
| Identificatiemethode | Vaststelling zonder monsternamen<br><br>Motivatie: Groot risico op structurele gevolgschade (leeschade, werking installatie,...) |

| <p><b>Opmerking</b></p> | <p>De hoeveelheid is een schatting en kan afwijken van de werkelijke toestand.</p> <p>Er werd geen staal genomen van de roofing/bitumen/teer-laag om risico op waterinfiltratie te voorkomen. (Groot risico op structurele gevolgschade, zijnde lekschade)</p> <p>Volgens het inspectieprotocol dient deze toepassing beschouwd te worden als asbestverdacht tot het tegendeel al dan niet wordt bewezen.</p> <p>Er is geen staalname mogelijk tot op de primaire drager (eventuele onderliggende lagen bitumen of lijm) zonder de toepassing ernstig te beschadigen. Indien een staalname tot op de primaire drager zou gebeuren, is er namelijk risico op waterinfiltratie. Bij renovatie of werken aan het plat dak dient dit attest voorgelegd te worden aan de aannemer en is er bijkomend destructief onderzoek nodig met staalname tot op de primaire drager alvorens werken uit te voeren aan het plat dak of alvorens een nieuwe laag over bestaande lagen te plaatsen.</p> <p>OVAM verbiedt het breken, afschuren, beschadigen, hergebruiken, insluiten, opnieuw bedekken van asbesthoudende of asbestverdachte materialen (Bron: OVAM: Wat is verboden?).</p> |

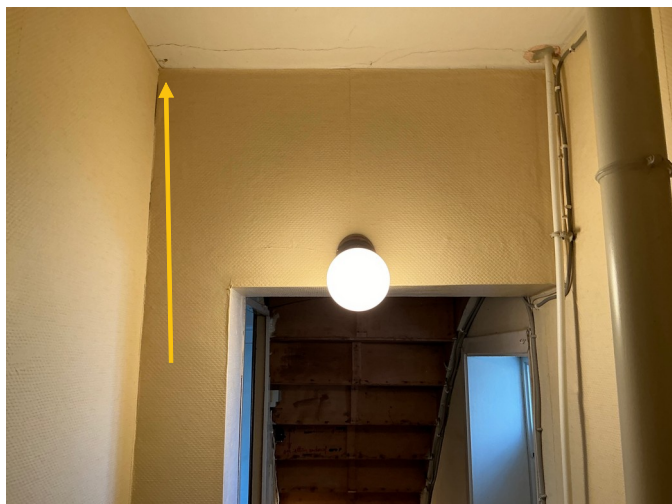
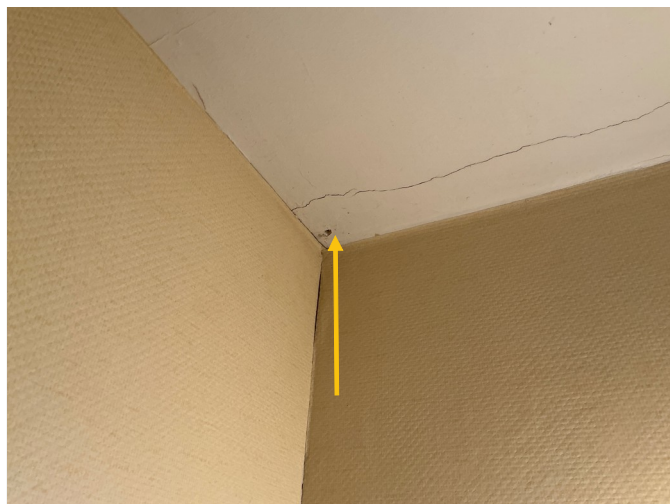
## Fiche 13: Zichtbaar plafondpleister

| Opmerking | <p>De hoeveelheid is een schatting en kan afwijken van de werkelijke toestand.</p> <p>De locaties van staalname (indien zichtbaar plafondpleisterwerk) voor het mengstaal van plafondpleisterwerk worden in het inspectieprotocol bepaald bij wijze van representatieve steekproef.</p> <p>Voor de opmaak van dit asbestattest werd een niet-destructief en een niet-aanvullend onderzoek uitgevoerd waarbij er geen uitspraak kan worden gedaan over de ruimte/opbouw achter valse plafonds, bekleding van plafonds of locaties van plafondpleisterwerk die niet tot het uitgevoerde mengstaal behoren.</p> <p>Op de schets worden zones of verdiepingen aangeduid daar waar het plafondpleister voorkomt, dit samen met elk monsternamepunt van het mengmonster.</p> |
