# Asbestinventarisatattest

Koersel-Dorp 85, 3582 Beringen

Attestnummer : 20250312-000441.000

Uitgegeven op : 12.03.2025

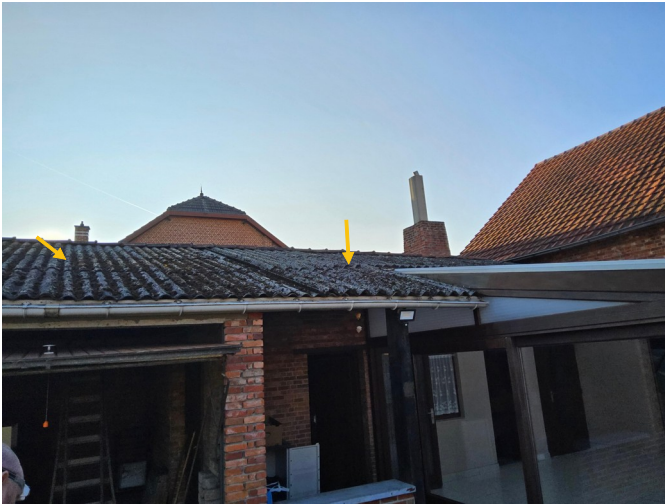
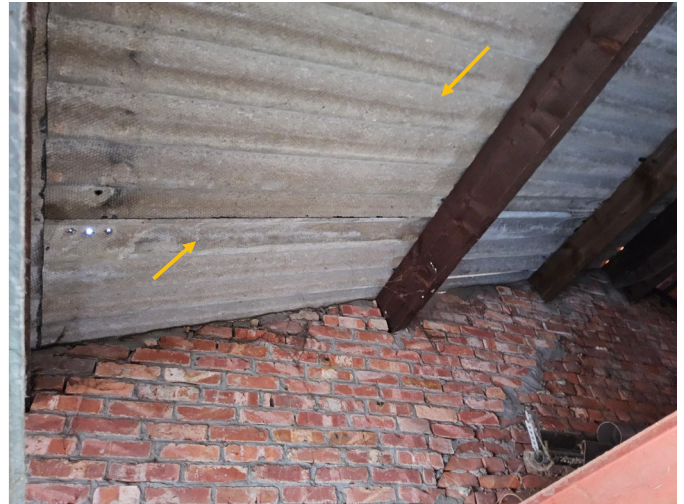
Het asbestmateriaal valt onder de mijlpaal van 2034.

Verwijderen

| Eindbeoordeling materiaalrisico | Verhoogd materiaalrisico en/of verhoogde kans op vezelvrijgave |

| Asbestsoort (vezeltype) | Crocidoliet aanwezig |
| Toestand van het materiaal | Licht beschadigd, licht verweerd. Intact calciumsilicaatmateriaal of categorie III 'gebondenheid' |

| Beschrijving | Golfplaten |

- Zorg voor een veilig beheer. Vermijd het beschadigen van het asbestmateriaal. Controleer de toestand jaarlijks op wijzigingen.
- Hemelwater dat afspoelt van asbestcement daken of gevels kan asbestdeeltjes bevatten. Gebruik het enkel voor gesloten circuits (bv. spoelen toiletten). Reinig na het vervangen van het dak of de gevel de dakgoten en regenwaterput of -ton om asbesthoudend sediment of slib te verwijderen

- Eenvoudige handelingen: mag via doe-het-zelf of door werknemer(s) met opleidingsattest eenvoudige handelingen  
Wegnemen intacte golfplaten mag met de nodige preventiemaatregelen (zie onderaan verslag) en voorzichtigheid zelf uitgevoerd worden.

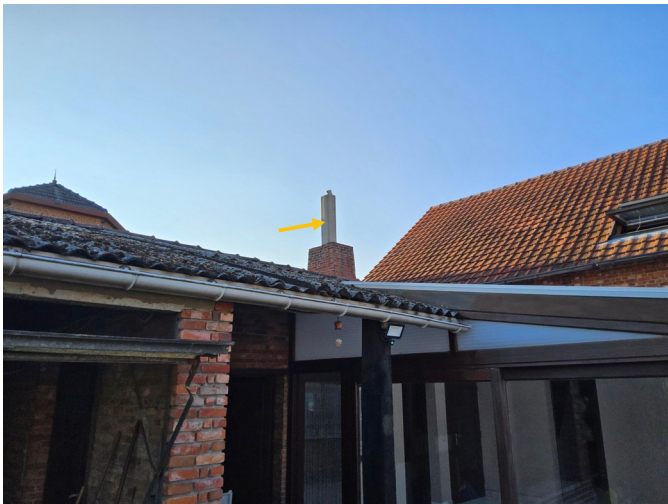
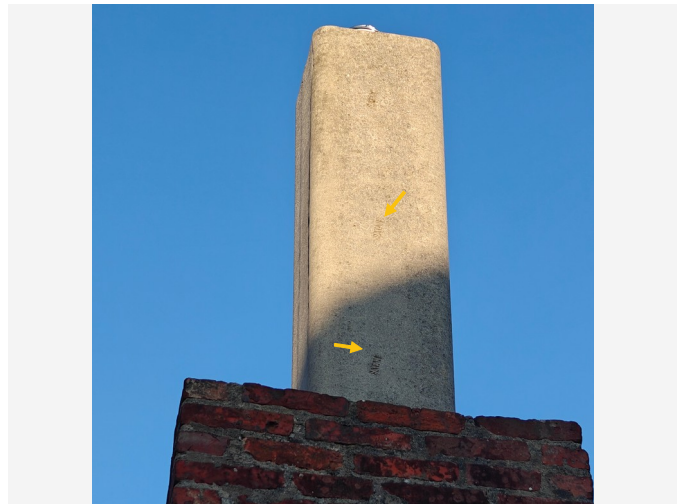
Het asbestmateriaal valt onder de mijlpaal van 2034.

Verwijderen

Laag materiaalrisico en/of verlaagde kans op vezelvrijgave

| Asbestsoort (vezeltype) | Crocidoliet aanwezig |
| Toestand van het materiaal | Licht beschadigd, licht verweerd. Intact calciumsilicaatmateriaal of categorie III 'gebondenheid' |

| Beschrijving | AC Schouwbus |

- Zorg voor een veilig beheer. Vermijd het beschadigen van het asbestmateriaal. Controleer de toestand jaarlijks op wijzigingen.
- Zorg voor een veilig beheer en verwijder dit asbestmateriaal wanneer het bij werken eenvoudig bereikbaar wordt. Controleer de toestand jaarlijks op wijzigingen.

- Eenvoudige handelingen: mag via doe-het-zelf of door werknemer(s) met opleidingsattest eenvoudige handelingen  
Wegnemen intacte schouwbus mag met de nodige preventiemaatregelen (zie onderaan verslag) en voorzichtigheid zelf uitgevoerd worden.

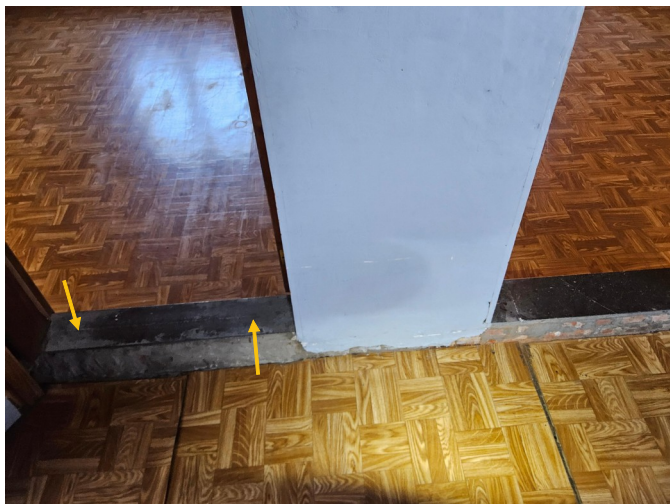
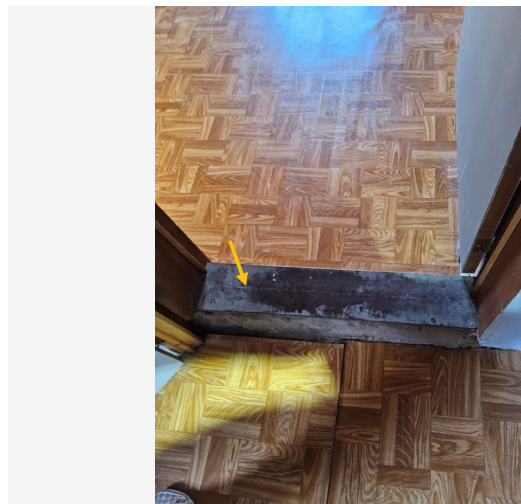
Het asbestmateriaal valt onder de mijlpaal van 2040.

Zorgvuldig beheren

| Eindbeoordeling materiaalrisico | Laag materiaalrisico en/of verlaagde kans op vezelvrijgave |

| Asbestsoort (vezeltype) | Alleen chrysotiel |
| Toestand van het materiaal | Licht beschadigd, licht verweerd. Intact calciumsilicaatmateriaal of categorie III 'gebondenheid' |

| Beschrijving | Massal dorpel |

- Zorg voor een veilig beheer. Vermijd het beschadigen van het asbestmateriaal. Controleer de toestand jaarlijks op wijzigingen.
- Zorg voor een veilig beheer en verwijder dit asbestmateriaal wanneer het bij werken eenvoudig bereikbaar wordt. Controleer de toestand jaarlijks op wijzigingen.

- Eenvoudige handelingen: mag via doe-het-zelf of door werknemer(s) met opleidingsattest eenvoudige handelingen  
Wegnemen intacte deurdorpels mag met de nodige preventiemaatregelen (zie onderaan verslag) en voorzichtigheid zelf uitgevoerd worden.

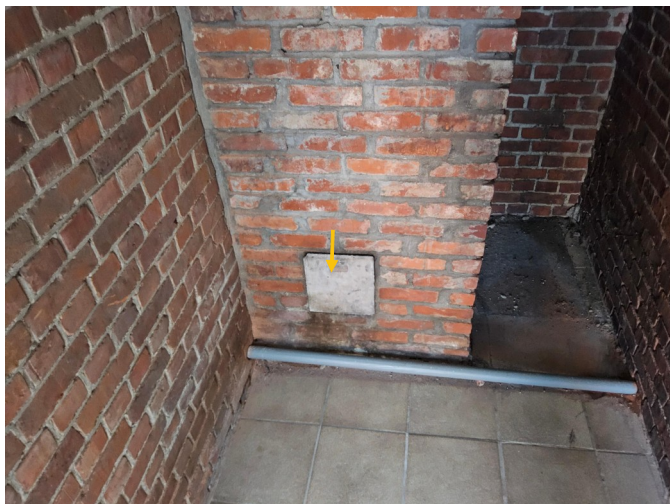
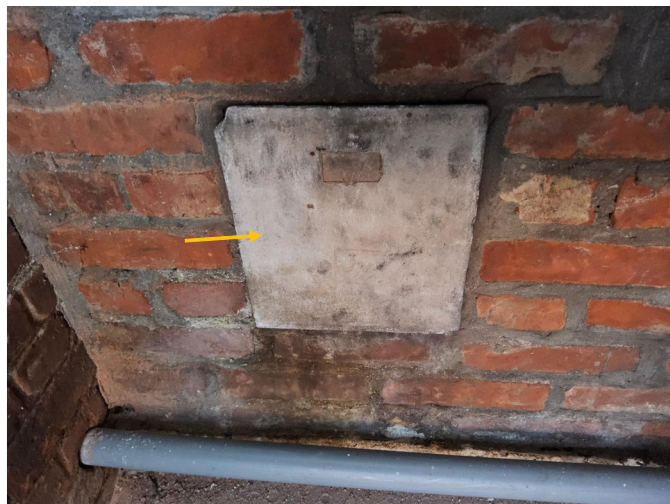
Het asbestmateriaal valt onder de mijlpaal van 2040.

Zorgvuldig beheren

| Eindbeoordeling materiaalrisico | Laag materiaalrisico en/of verlaagde kans op vezelvrijgave |

| Asbestsoort (vezeltype) | Crocidoliet aanwezig |
| Toestand van het materiaal | Licht beschadigd, licht verweerd. Intact calciumsilicaatmateriaal of categorie III 'gebondenheid' |

| Beschrijving | Roetluik |

- Zorg voor een veilig beheer en verwijder dit asbestmateriaal wanneer het bij werken eenvoudig bereikbaar wordt. Controleer de toestand jaarlijks op wijzigingen.

- Eenvoudige handelingen: mag via doe-het-zelf of door werknemer(s) met opleidingsattest eenvoudige handelingen  
Wegnemen intacte massalplaten mag als hechtgebonden toepassing met de nodige preventiemaatregelen (zie onderaan verslag) en voorzichtigheid zelf uitgevoerd worden.

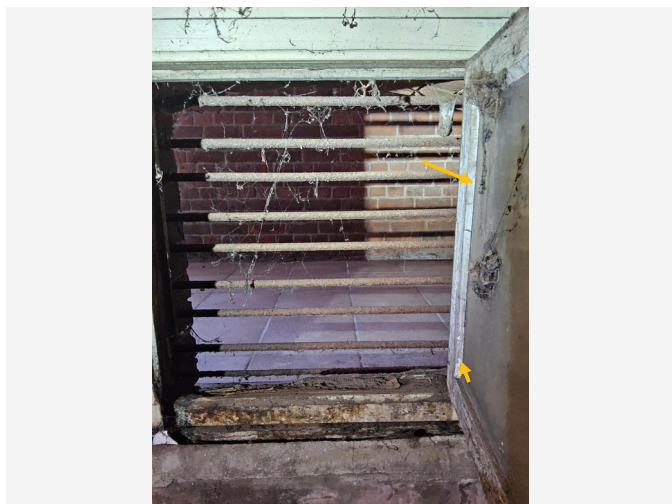
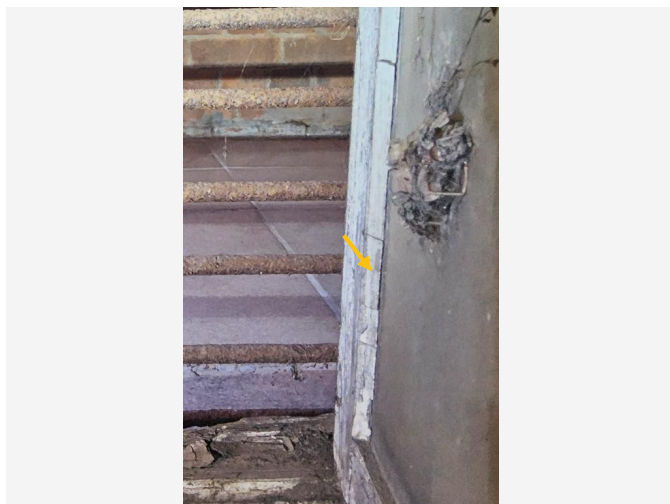
## Fiche 6: Mastiek

Geen asbest

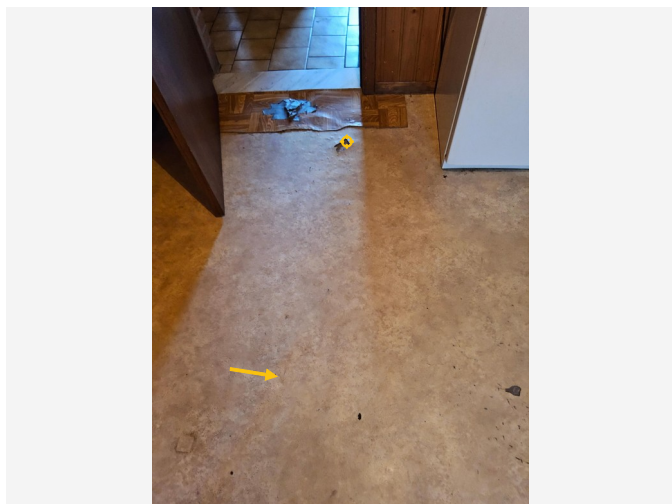
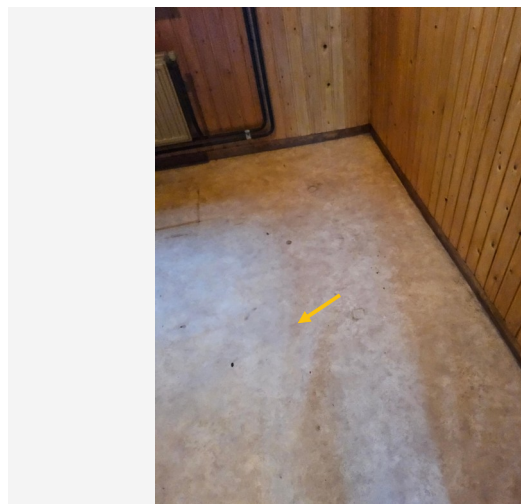
## Fiche 7: Vloerzeil

Geen asbest

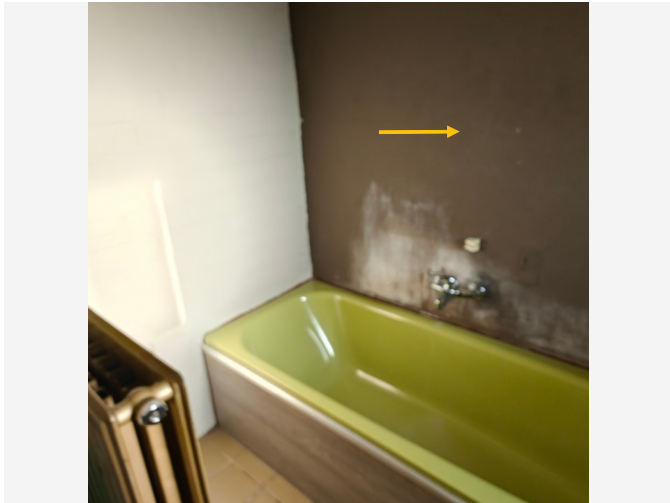
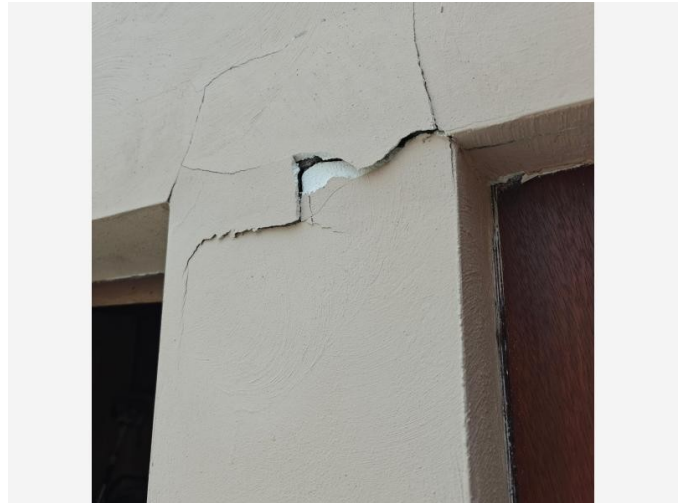
## Fiche 8: Pleisterwerk muren

Geen asbest
