# Asbestinventarisatetest

Aarschotsesteenweg 158, 2230 Herselt

Attestnummer : 20240804-000037.000

**Niet-asbestveilig**

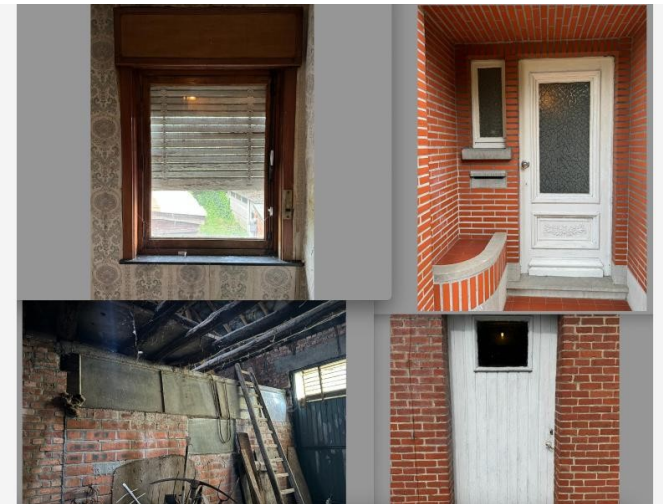
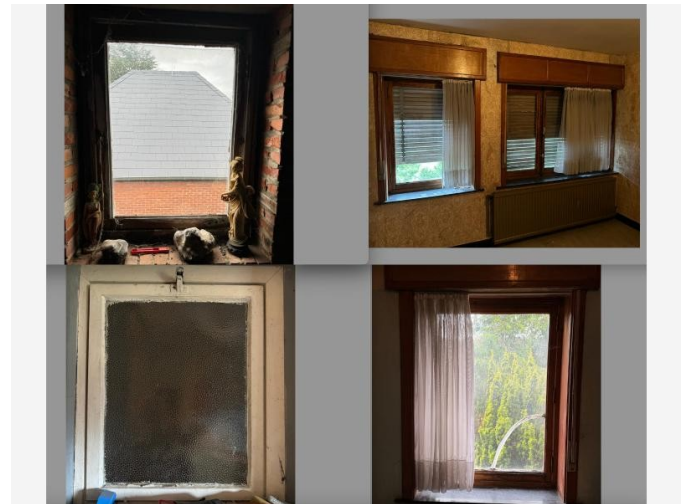
| Eindbeoordeling materiaalrisico | Hoog materiaalrisico en/of hoge kans op vezelvrijgave |

| Toestand van het materiaal | Zwaar beschadigd, zwaar verweerd |

| Beschrijving | Mastiek oude ramen |

**Dringend verwijderen**

- Verwijder dit asbestmateriaal zo snel mogelijk. Volg de toestand goed op.

- Eenvoudige handelingen: mag via doe-het-zelf of door werknemer(s) met opleidingsattest eenvoudige handelingen  
Mastiek is een hechtgebonden toepassing. Deze dient voorzichtig te worden verwijderd of in zijn geheel met schrijnwerk. Zorg ervoor dat er geen resten achterblijven.

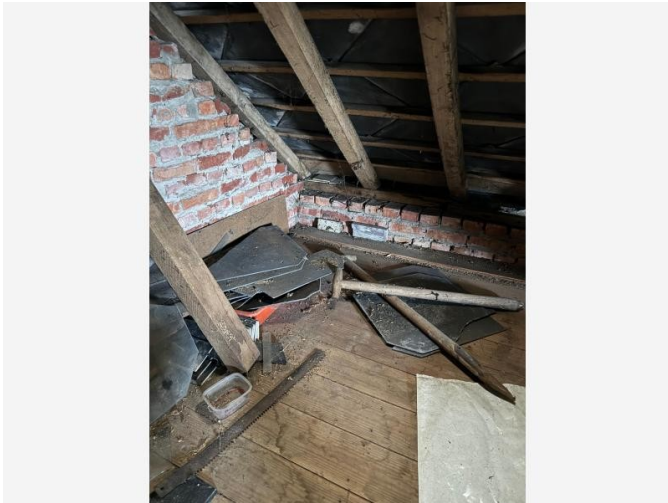
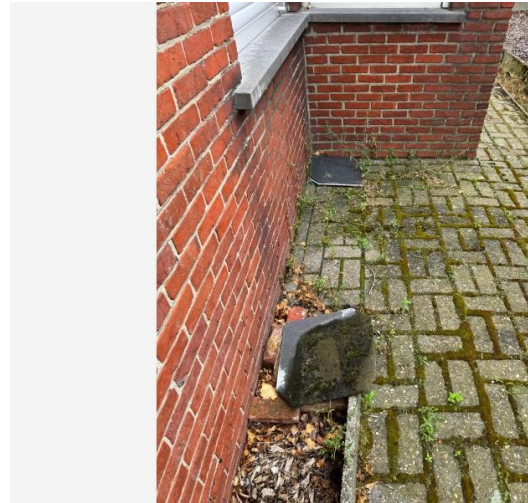
| Beschrijving | Voorraad leien |
| Aanwezige resten | Het betreft enkele stuks van voorraad van asbesthoudende dakleien. Dit zowel op zolder als rechts (buiten) van de woning. |

**Dringend verwijderen**

- Verwijder het asbestafval.

- Eenvoudige handelingen: mag via doe-het-zelf of door werknemer(s) met opleidingsattest eenvoudige handelingen  
Asbestleien zijn een hechtgebonden toepassing die voorzichtig moeten worden verwijderd zonder vrijgave van vezels door bv. breken of slijpen. Zowel de zolderruimte als de ruimte buiten rond de leien kunnen gecontamineerd zijn door vezelvrijgave van deze leien.

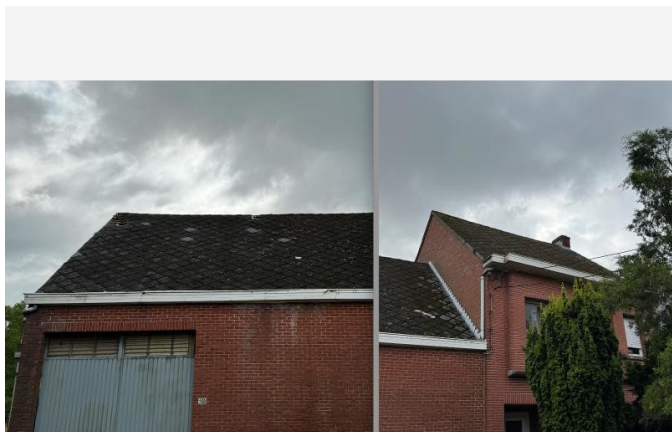
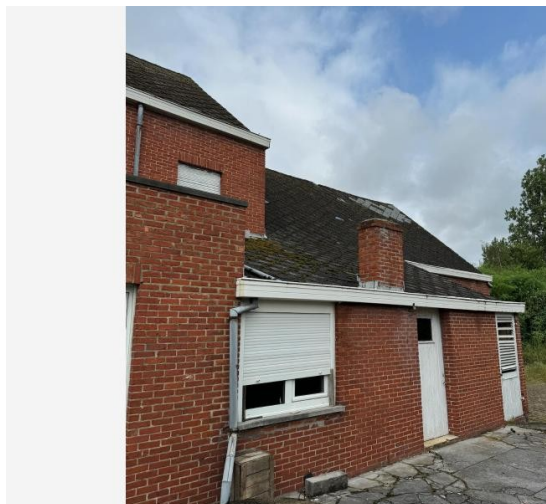
| Eindbeoordeling materiaalrisico | Hoog materiaalrisico en/of hoge kans op vezelvrijgave |

| Asbestsoort (vezeltype) | Crocidoliet aanwezig |
| Toestand van het materiaal | Matig beschadigd, matig verweerd |

| Beschrijving | Leien dak woning |

**Dringend verwijderen**

- Verwijder dit asbestmateriaal zo snel mogelijk. Volg de toestand goed op.
- Hemelwater dat afspoelt van asbestcement daken of gevels kan asbestdeeltjes bevatten. Gebruik het enkel voor gesloten circuits (bv. spoelen toiletten). Reinig na het vervangen van het dak of de gevel de dakgoten en regenwaterput of -ton om asbesthoudend sediment of slib te verwijderen

- Eenvoudige handelingen: mag via doe-het-zelf of door werknemer(s) met opleidingsattest eenvoudige handelingen  
Asbestleien zijn een hechtgebonden toepassing die voorzichtig moeten worden verwijderd zonder vrijgave van vezels door bv. breken of slijpen. Na analyse van staalname van vinylzeil op zolder, bleek dat deze gecontamineerd was door vezelvrijgave van deze leien. Men mag er dus vanuit gaan dat ook de rest van de zolderruimte onder de leien gecontamineerd zal zijn door vezelvrijgave van deze leien.

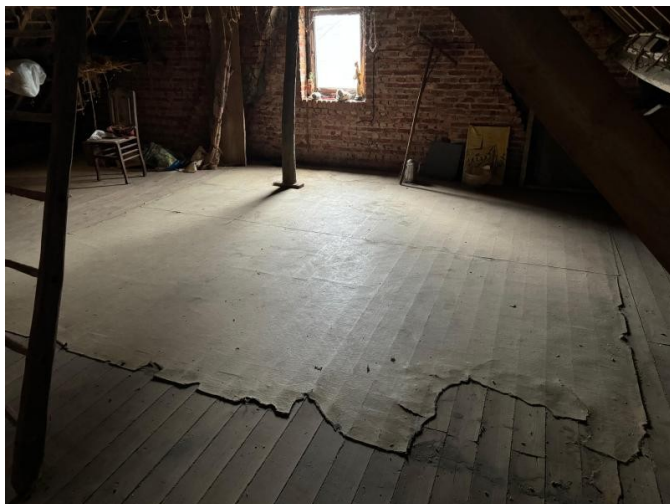
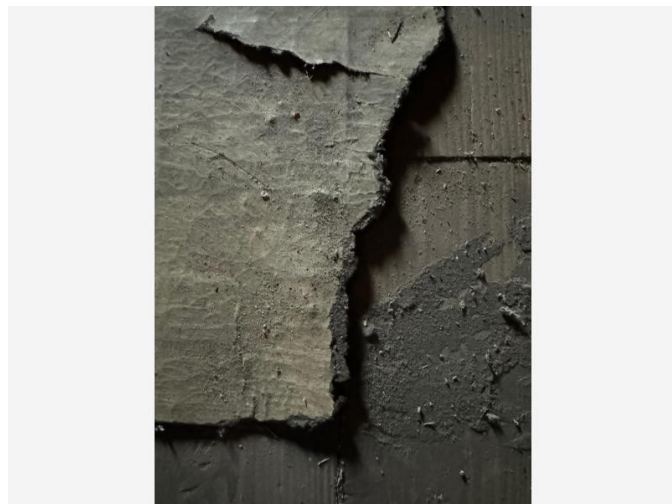
Er werden enkel losse vezelbundels chrysotiel aangetroffen als vervuiling op het vinylzeil. Deze zijn waarschijnlijk afkomstig van de bovengelegen leien als dakbedekking. Het vinylzeil zelf is niet opgebouwd uit asbesthoudende materialen.

| Toestand van het materiaal | Zwaar beschadigd, zwaar verweerd |

| # | Type | Referentie | Resultaat |
|---|---|---|---|
| 4.1 | Puntmonster | PM01 | Chrysotiel |

| Beschrijving | Vinyl vloerzeil zolder |

**Dringend verwijderen**

- Verwijder dit asbestmateriaal zo snel mogelijk. Volg de toestand goed op.

- Eenvoudige handelingen: mag via doe-het-zelf of door werknemer(s) met opleidingsattest eenvoudige handelingen  
Daar het vinylzeil zelf niet is opgebouwd uit asbesthoudende stoffen, kan dit eenvoudig zelf verwijderd worden. Er wordt echter sterk aanbevolen om zichzelf adequaat te beschermen bij verwijdering ervan o.w.v. de aanwezigheid van de losse vezelbundels chrysotiel als vervuiling op het vinylzeil.

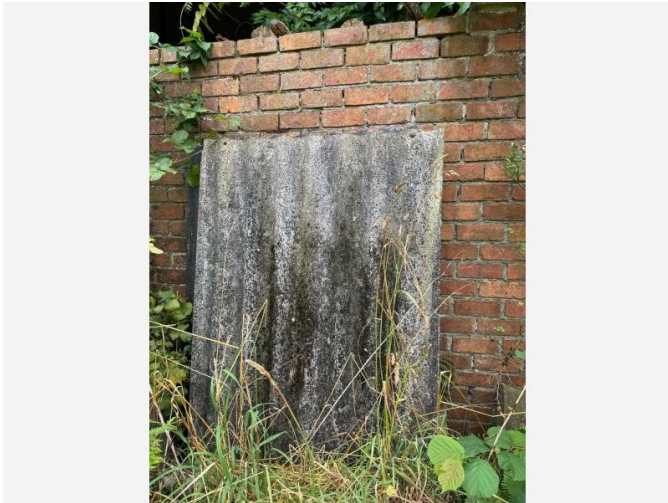
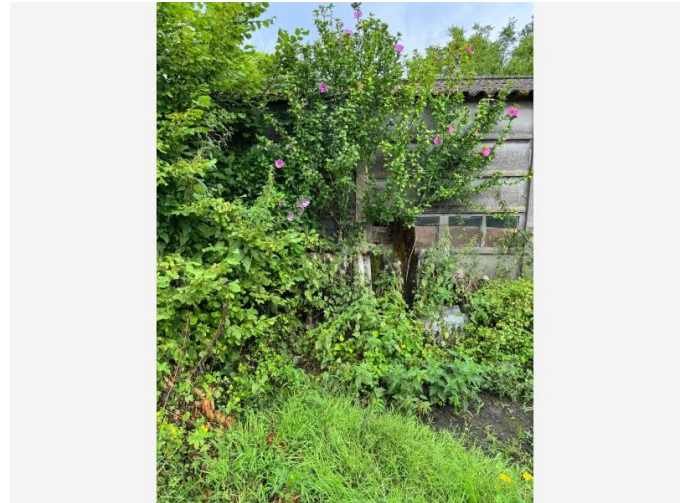
| Beschrijving | Voorraad golfplaten |

**Dringend verwijderen**

- Verwijder het asbestafval.

- Eenvoudige handelingen: mag via doe-het-zelf of door werknemer(s) met opleidingsattest eenvoudige handelingen  
Asbesthoudende golfplaten zijn een hechtgebonden toepassing die voorzichtig moeten worden verwijderd zonder vrijgave van vezels door bv. breken of slijpen. De ruimte rond de golfplaten kan gecontamineerd zijn door vezelvrijgave van deze golfplaten.

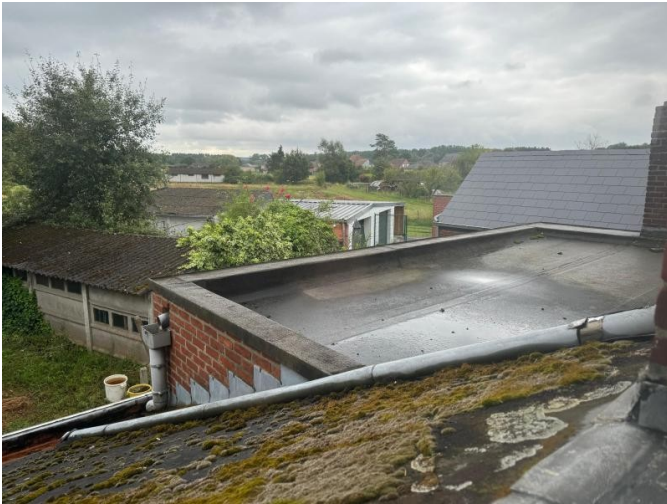
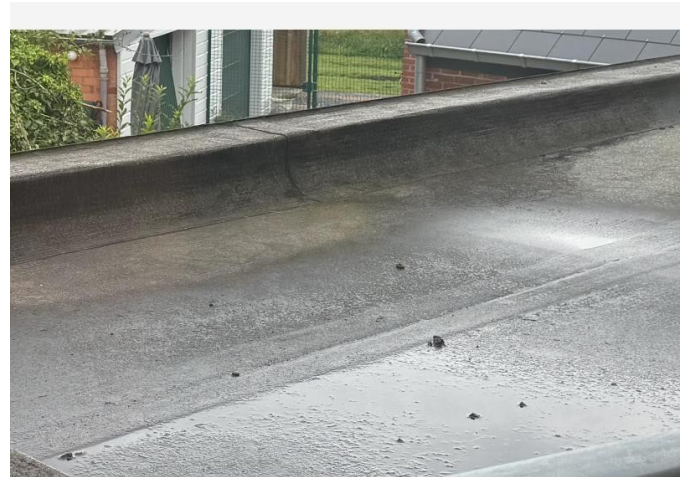
| Identificatiemethode | Vaststelling zonder monstername<br><br>Motivatie: Groot risico op structurele gevolgschade (lekschade, werking installatie,...) |

- Eenvoudige handelingen: enkel door erkend asbestverwijderaar  
Owv vrijgave van asbestvezels door breken/scheuren bij verwijdering, mag roofing enkel verwijderd worden door een erkend asbestverwijderaar.
