# Asbestinventarisatetest

Koolmijnlaan 102, 3530 Houthalen-Helchteren

Attestnummer : 20240907-000099.000

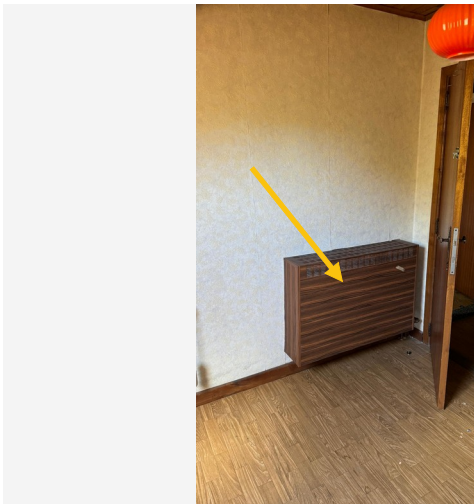
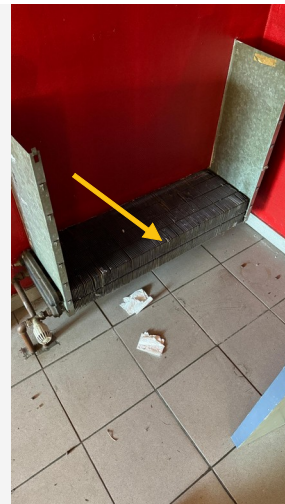
Het asbestmateriaal valt onder de mijlpaal van 2034.

| Eindbeoordeling materiaalrisico | Zeer laag materiaalrisico en/of zeer lage kans op vezelvrijgave |

| Toestand van het materiaal | Onbeschadigd, niet verweerd |

| Beschrijving | Dichtingen oude radiatoren - Verdacht |
| Opmerking | In de behuizing van oudere radiatoren kunnen asbesthoudende dichtingen aanwezig zijn. |

- Zorg voor een veilig beheer. Vermijd het beschadigen van het asbestmateriaal. Controleer de toestand jaarlijks op wijzigingen.

- Eenvoudige handelingen: mag via doe-het-zelf of door werknemer(s) met opleidingsattest eenvoudige handelingen  
Radiator in zijn geheel te verwijderen.

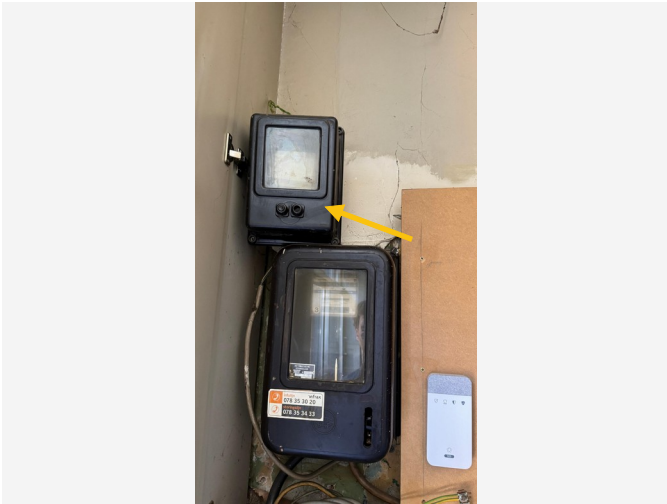
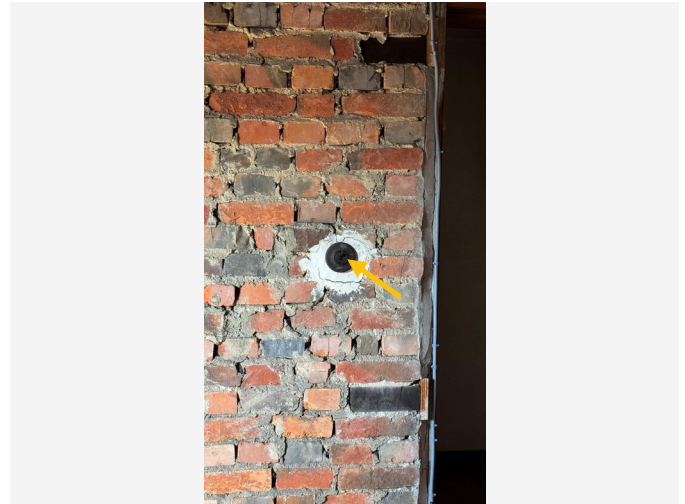
Het asbestmateriaal valt onder de mijlpaal van 2040.

| Eindbeoordeling materiaalrisico | Zeer laag materiaalrisico en/of zeer lage kans op vezelvrijgave |

| Toestand van het materiaal | Onbeschadigd, niet verweerd |

| Beschrijving | Bakeliet toepassingen - Verdacht |
| Opmerking | Bakelieten bakjes en schakelaars verspreid aanwezig |

- Zorg voor een veilig beheer. Vermijd het beschadigen van het asbestmateriaal. Controleer de toestand jaarlijks op wijzigingen.

- Eenvoudige handelingen: mag via doe-het-zelf of door werknemer(s) met opleidingsattest eenvoudige handelingen  
De toepassingen kunnen eenvoudig verwijderd worden zonder breken.

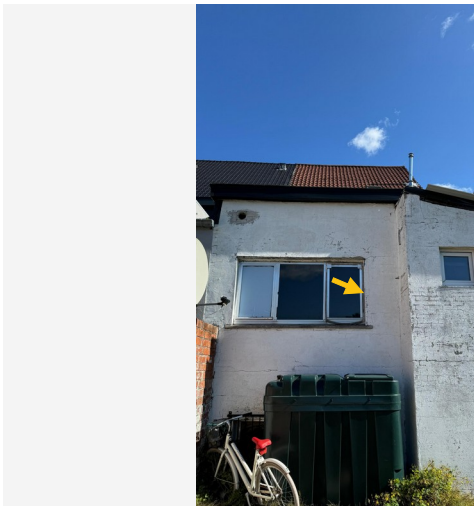
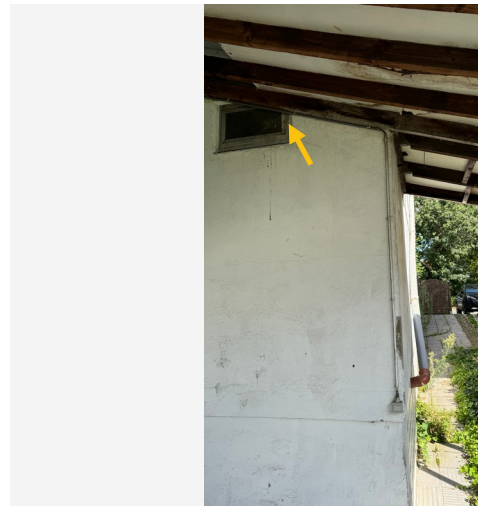
Het asbestmateriaal valt onder de mijlpaal van 2040.

| Eindbeoordeling materiaalrisico | Laag materiaalrisico en/of verlaagde kans op vezelvrijgave |

| Toestand van het materiaal | Licht beschadigd, licht verweerd. Intact calciumsilicaatmateriaal of categorie III 'gebondenheid' |

| Beschrijving | Mastiek Alu ramen - Verdacht |
| Opmerking | 2 ramen met aluminium raamkaders in de bijbouw. Zwarte plaat in klein raam is mogelijks asbestcement. |

- Zorg voor een veilig beheer. Vermijd het beschadigen van het asbestmateriaal. Controleer de toestand jaarlijks op wijzigingen.

- Eenvoudige handelingen: enkel door erkend asbestverwijderaar  
Mastiek mag enkel worden verwijderd door een erkende asbestverwijderaar, gezien dit niet eenvoudig te verwijderen is.

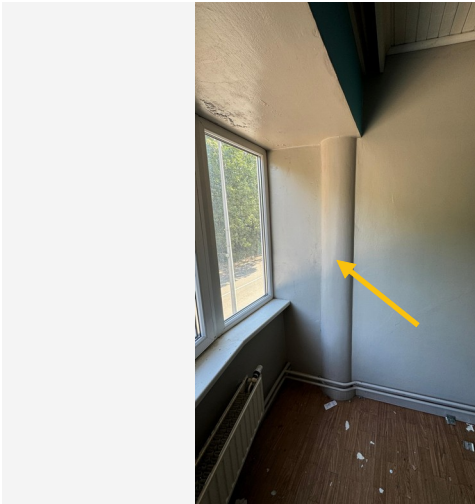
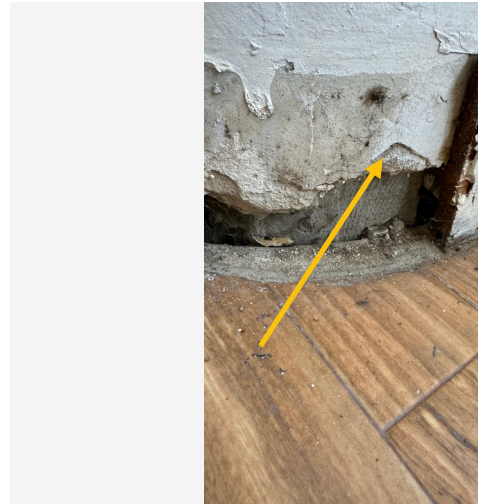
Het asbestmateriaal valt onder de mijlpaal van 2040.

| Eindbeoordeling materiaalrisico | Laag materiaalrisico en/of verlaagde kans op vezelvrijgave |

| Toestand van het materiaal | Licht beschadigd, licht verweerd. Intact calciumsilicaatmateriaal of categorie III 'gebondenheid' |

| Beschrijving | Asbestcement buis/ bekisting - Verdacht |
| Opmerking | Vermoedelijk asbestcementkoker of bekisting van een betonnen koker |

- Zorg voor een veilig beheer. Vermijd het beschadigen van het asbestmateriaal. Controleer de toestand jaarlijks op wijzigingen.

- Hermetische zone (erkend asbestverwijderaar)  
Indien asbesthoudend, kan deze toepassing niet eenvoudig worden verwijderd zonder breken.  
Verwijdering van de toepassing moet worden uitgevoerd door een erkende asbestverwijderaar.

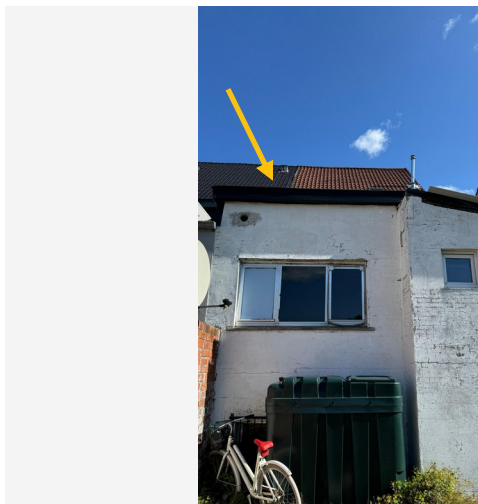
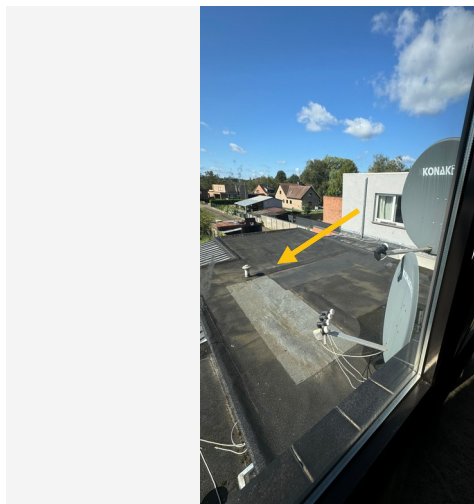
Het asbestmateriaal valt onder de mijlpaal van 2040.

| Eindbeoordeling materiaalrisico | Zeer laag materiaalrisico en/of zeer lage kans op vezelvrijgave |

| Toestand van het materiaal | Onbeschadigd, niet verweerd |

| Beschrijving | Roofing - Verdacht |

- Zorg voor een veilig beheer. Vermijd het beschadigen van het asbestmateriaal. Controleer de toestand jaarlijks op wijzigingen.

- Eenvoudige handelingen: enkel door erkend asbestverwijderaar  
Roofing kan niet eenvoudig worden verwijderd en moet worden verwijderd door een erkende asbestverwijderaar.

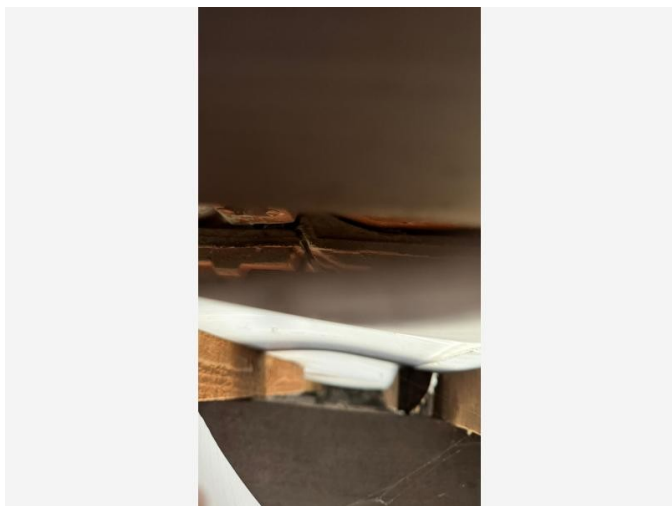
Geen onderdak aanwezig.

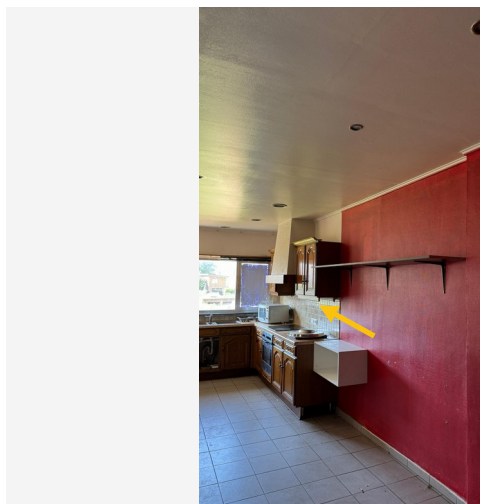
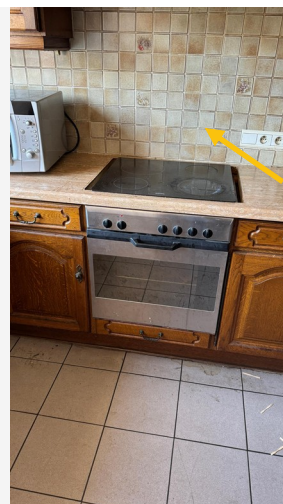
## Fiche 7: Tegellijm/ -mortel

Geen asbest

| Opmerking | Tegellijm bemonsterd op vloertegels, keramische wandtegels en plint. |

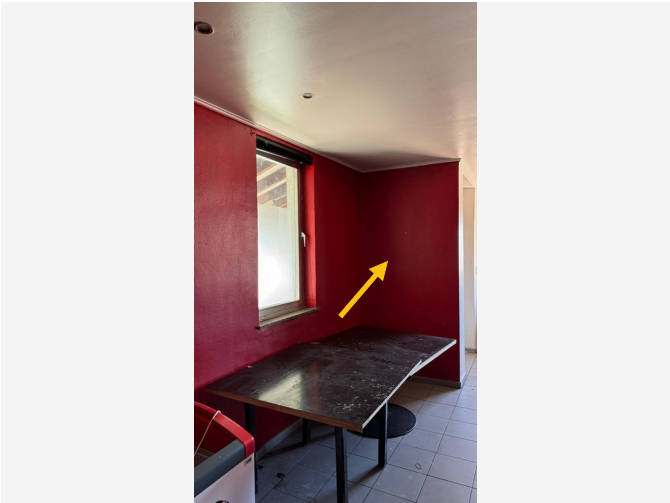
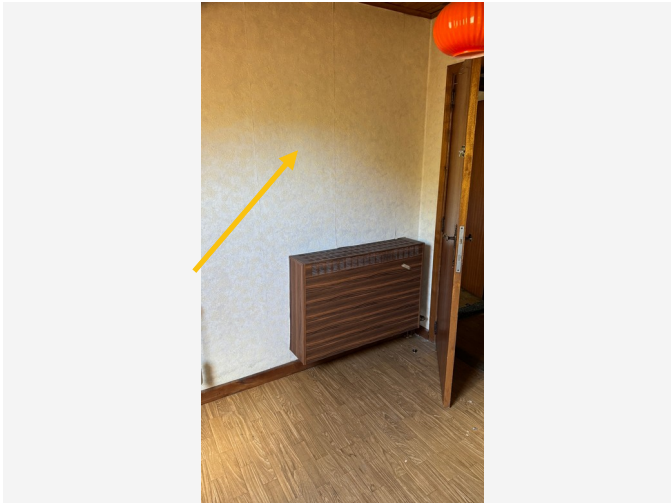
# Fiche 8: Pleisterwerk wanden

Geen asbest

| Opmerking | Pleisterwerk plafond, indien aanwezig, kon niet worden bemonsterd gezien er overal verlaagd plafond aanwezig was. |

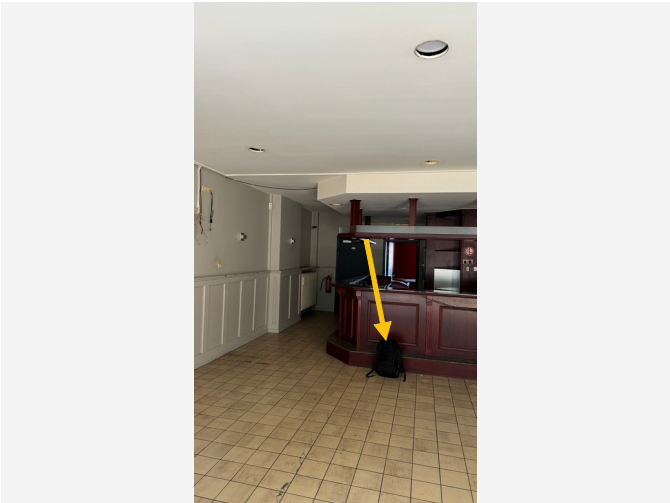
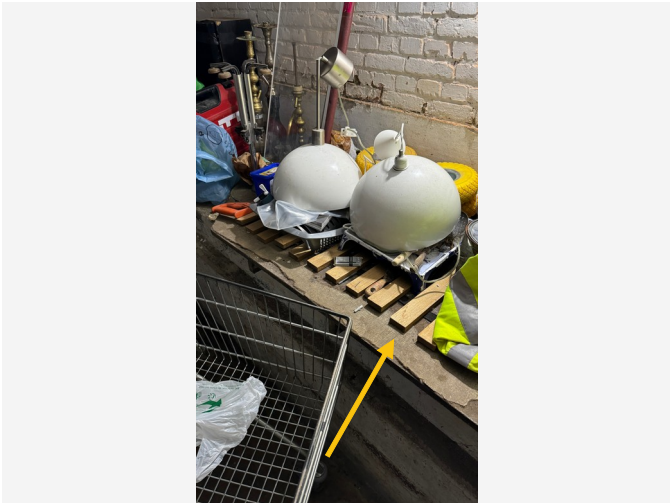
Geen asbest

| Beschrijving | Vinyl |
| Opmerking | Vinyl aanwezig achter de toog op het gelijkvloer en in de kelder |

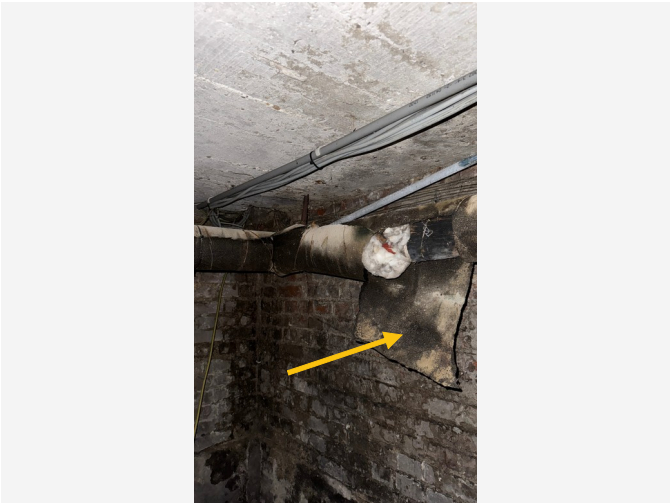
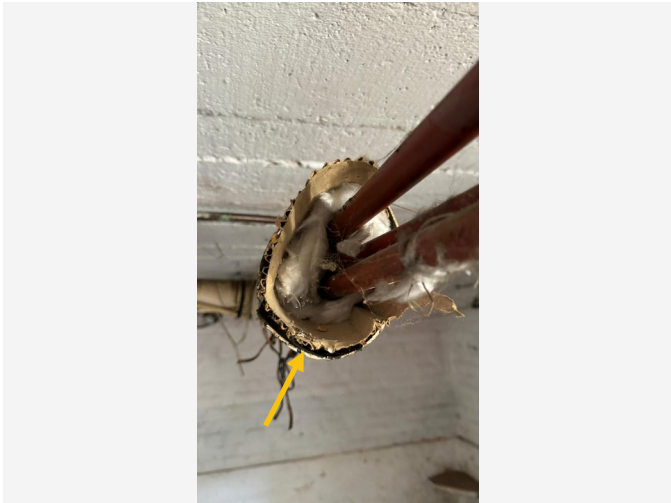
Geen asbest

| Beschrijving | Buisisolatie |
| Opmerking | Geen kalklaag aanwezig in de buisisolatie, bijgevolg enkel een staal genomen van het bitumenvilt. |
