# Asbestinventarisatattest

Nieuwe Stationsstraat 84, 2381 Ravels

Attestnummer : 20250320-000391.000

Uitgegeven op : 20.03.2025

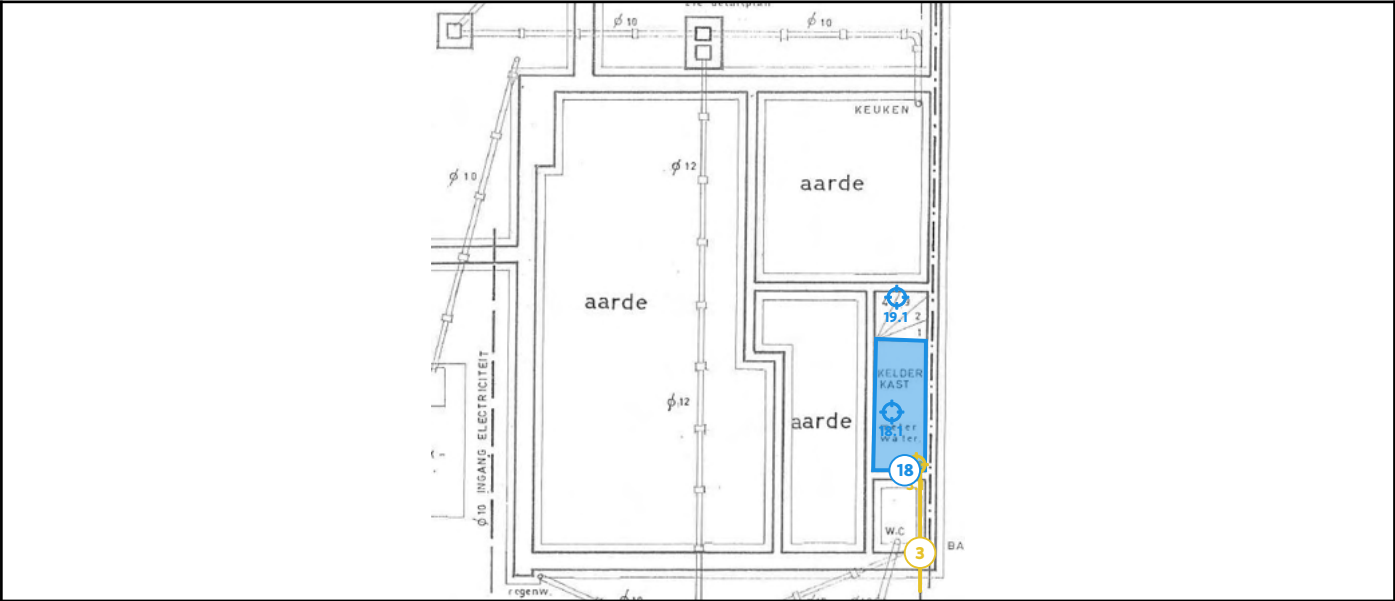
# Plan 1.1: Fundering

| Beschrijving | Type | Actie |
|---|---|---|
| 3. Asbestcement doorvoeren | Asbestmateriaal | Zorgvuldig beheren |
| 18. Cementtegel in kelder | Geen asbest | - |
| 19. Muurpleister in de woning | Geen asbest | - |

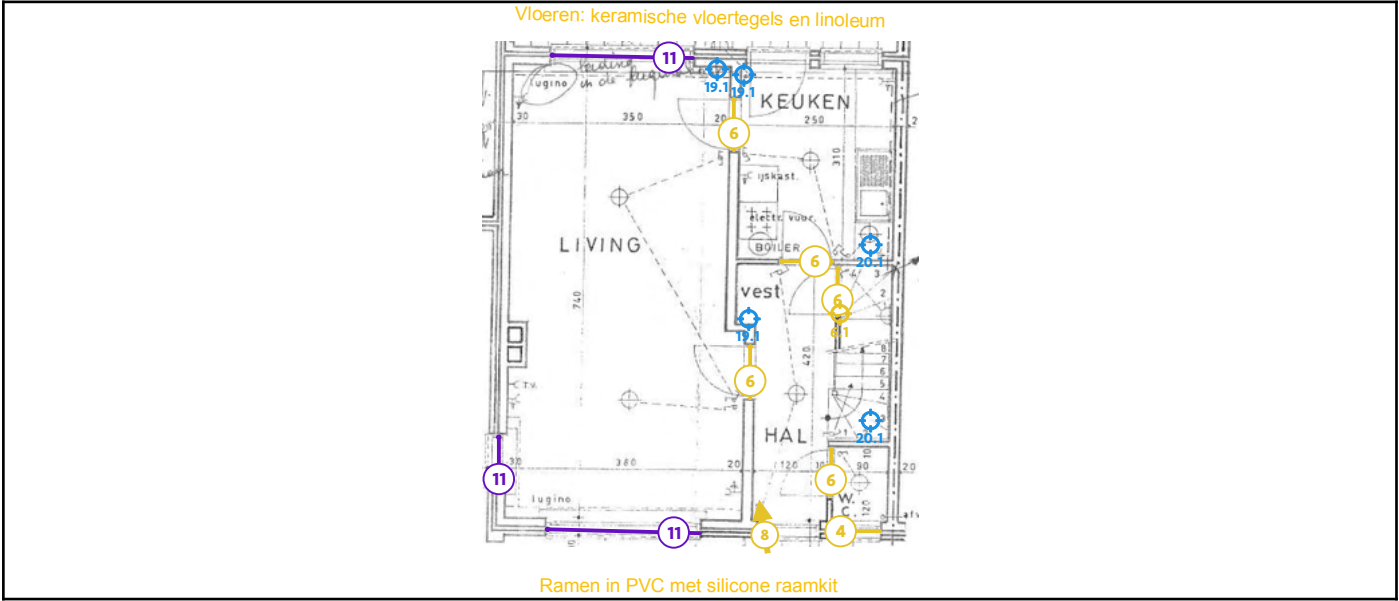
# Plan 1.2: Gelijkvloers

| Beschrijving | Type | Actie |
|---|---|---|
| 4. Massal raamdorpels | Asbestmateriaal | Zorgvuldig beheren |
| 6. Massal deurdorpels | Asbestmateriaal | Zorgvuldig beheren |
| 8. Stroomteller en radiatorknoppen | Asbestmateriaal | Zorgvuldig beheren |

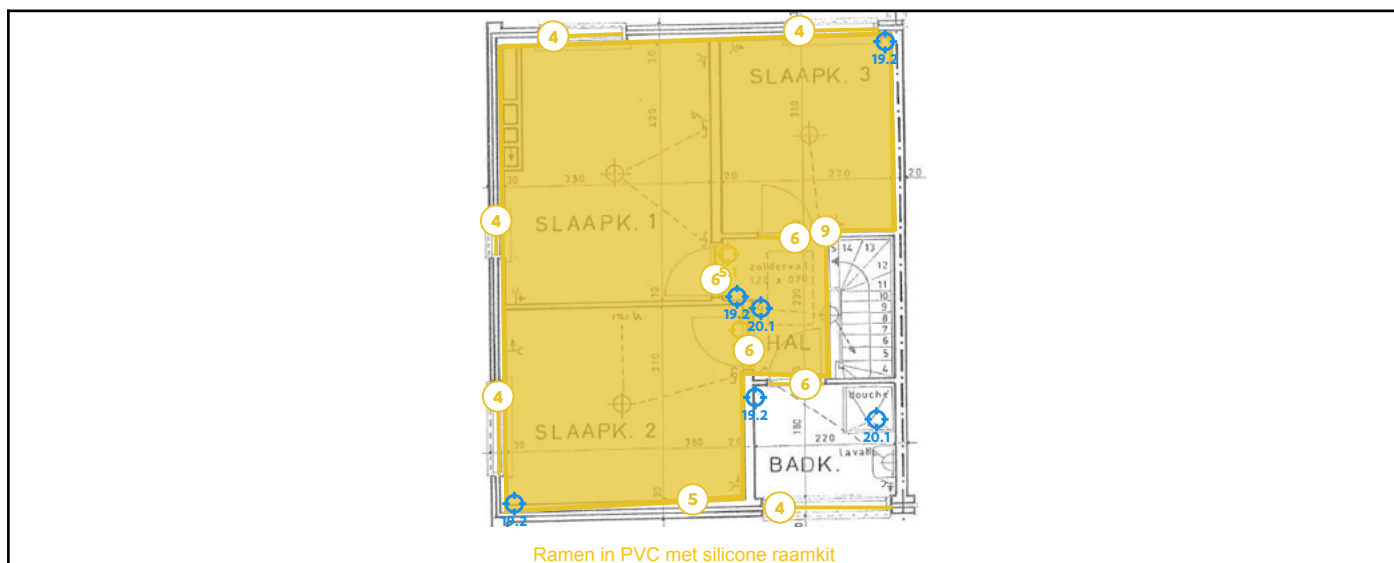
## Plan 1.3: 1e verdieping

| Beschrijving | Type | Actie |
|---|---|---|
| 4. Massal raamdorpels | Asbestmateriaal | Zorgvuldig beheren |
| 5. Vinyl vloertegels | Asbestmateriaal | Zorgvuldig beheren |
| 6. Massal deurdorpels | Asbestmateriaal | Zorgvuldig beheren |
| 9. Zwarte lijmlaag onder vinyltegels | Asbestmateriaal | Zorgvuldig beheren |

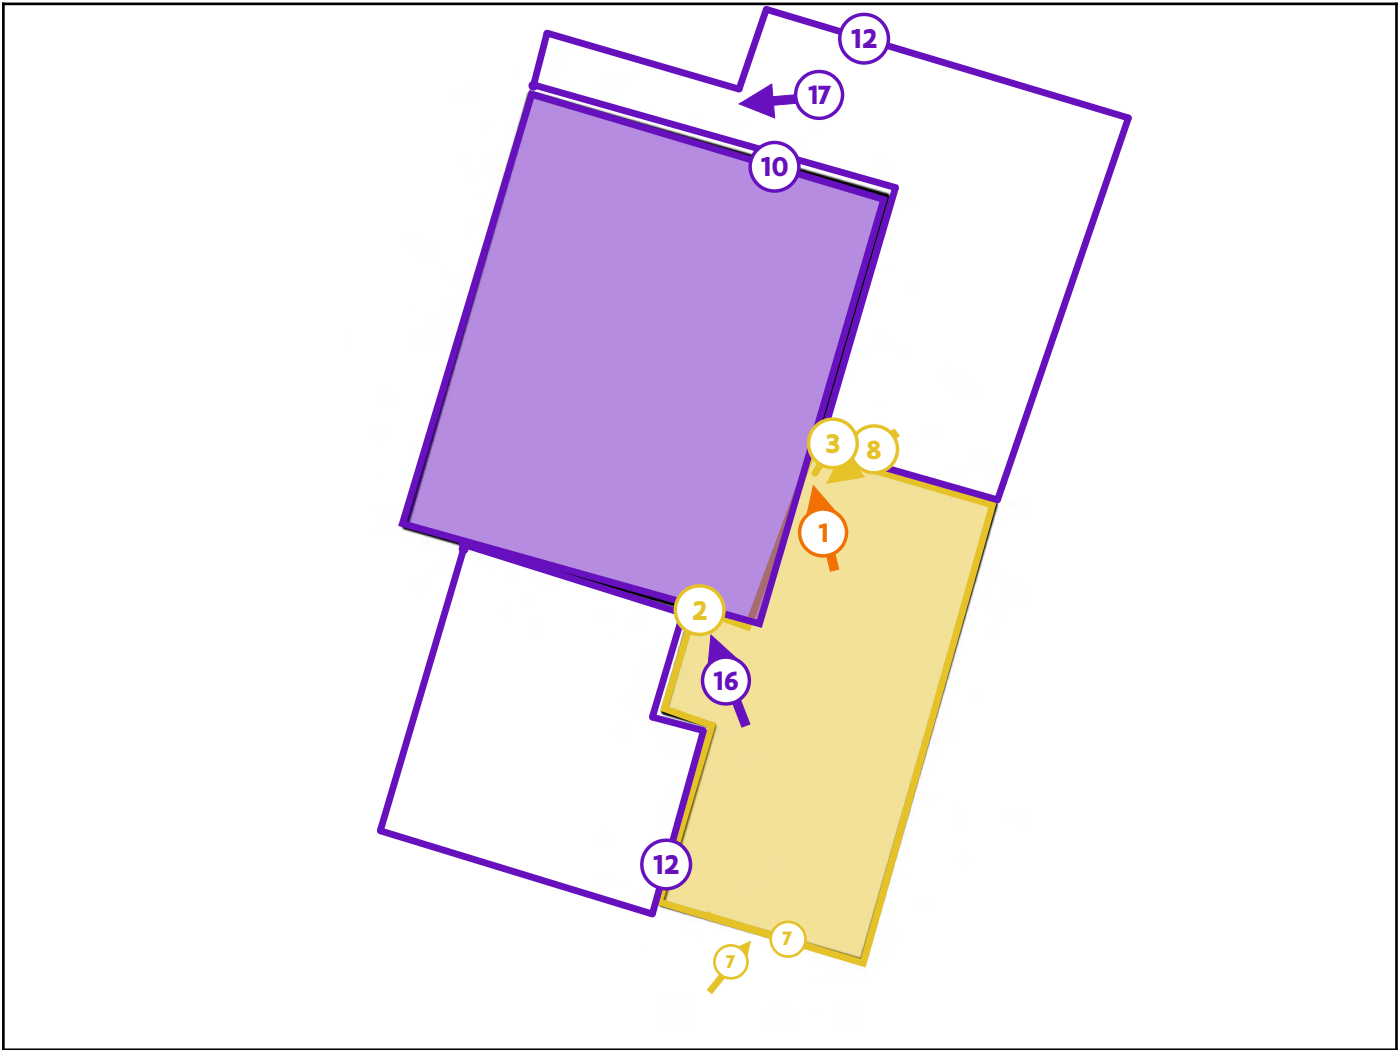
# Plan 1.6: Grondplan met garage

| Beschrijving | Type | Actie |
|---|---|---|
| 1. Oude gasmeter | Asbestmateriaal | Verwijderen |
| 2. Roofing op plat dak garage | Asbestmateriaal | Zorgvuldig beheren |
| 3. Asbestcement doorvoeren | Asbestmateriaal | Zorgvuldig beheren |
| 7. Massal raamdorpel in garage | Asbestmateriaal | Zorgvuldig beheren |
| 8. Stroomteller en radiatorknoppen | Asbestmateriaal | Zorgvuldig beheren |

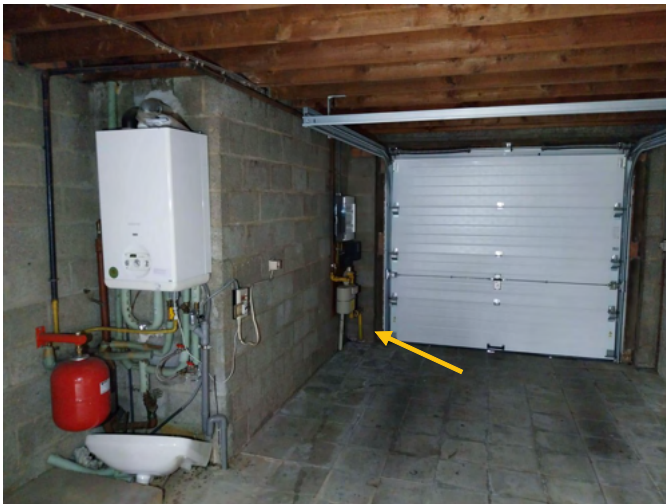
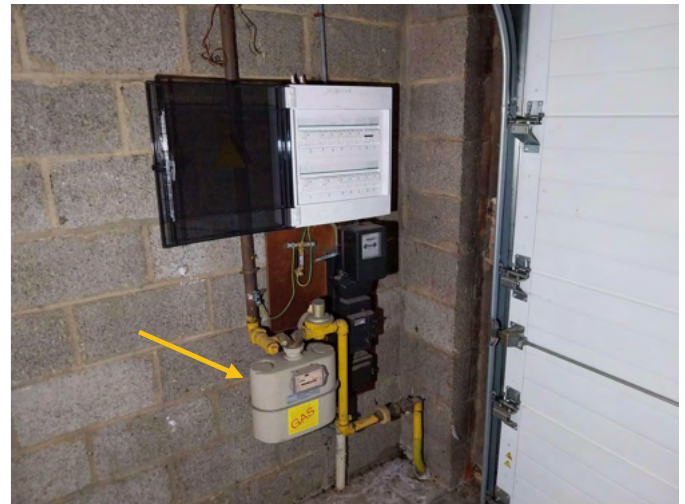
| Eindbeoordeling materiaalrisico | Zeer laag materiaalrisico en/of zeer lage kans op vezelvrijgave |

| Opmerking | <p>In de garage is een gasmeter aanwezig. Hiervan is gekend dat deze asbesthoudende pakkingen / dichtingen kunnen bevatten (zie Bronnenboek.nl).</p> <p>Bij verwijdering / werken dient hieraan extra aandacht te worden gegeven.</p> |

- Zorg voor een veilig beheer en verwijder dit asbestmateriaal wanneer het bij werken eenvoudig bereikbaar wordt. Controleer de toestand jaarlijks op wijzigingen.
- Voer bijkomende staalname(s) uit.

- Eenvoudige handelingen: mag via doe-het-zelf of door werknemer(s) met opleidingsattest eenvoudige handelingen  
Bron in geheel en zonder te beschadigen wegnemen.

Het betreft een gasmeter onder druk (gasleiding), vandaar uitvoering door daartoe opgeleid personeel van de installateur (gasmaatschappij) en volgens de richtlijnen uit de codex Welzijn op het werk, boek 6, titel 3 Asbest.

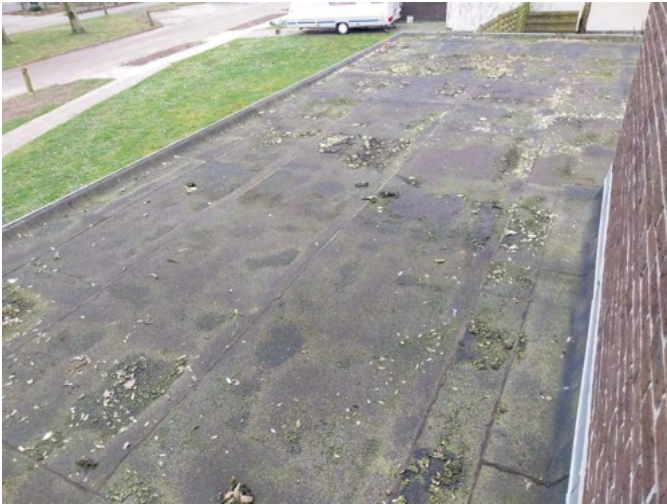
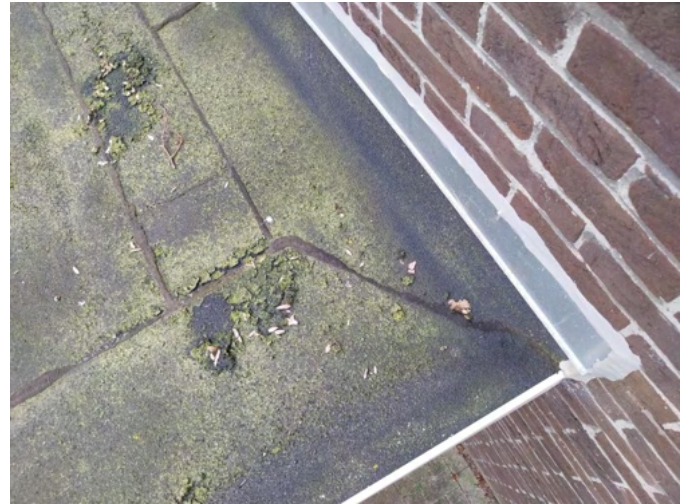
| Eindbeoordeling materiaalisico | Zeer laag materiaalisico en/of zeer lage kans op vezelvrijgave |

| Opmerking | <p>De toepassing betreft de bitumen dakbedekking (roofing) op het plat dak van de garage. Deze kon niet worden bemonsterd om wille van mogelijke gevolgschade (lekkage). De dakrand is voorzien van witte platen, type Trespa.</p> <p>Aanvullende staalname van de dakbedekking met onderliggende lagen tot op de drager is vereist bij werken / sloop van deze toepassing, om aanwezigheid van asbest uit te sluiten.</p> |

- Zorg voor een veilig beheer. Vermijd het beschadigen van het asbestmateriaal. Controleer de toestand jaarlijks op wijzigingen.
- Voer bijkomende staalname(s) uit.

- Eenvoudige handelingen: mag via doe-het-zelf of door werknemer(s) met opleidingsattest eenvoudige handelingen  
Bron fixeren en in zijn geheel en zonder te beschadigen wegnemen.

Uitvoering door daartoe opgeleid personeel en volgens de richtlijnen uit de codex Welzijn op het werk, boek 6, titel 3 Asbest.

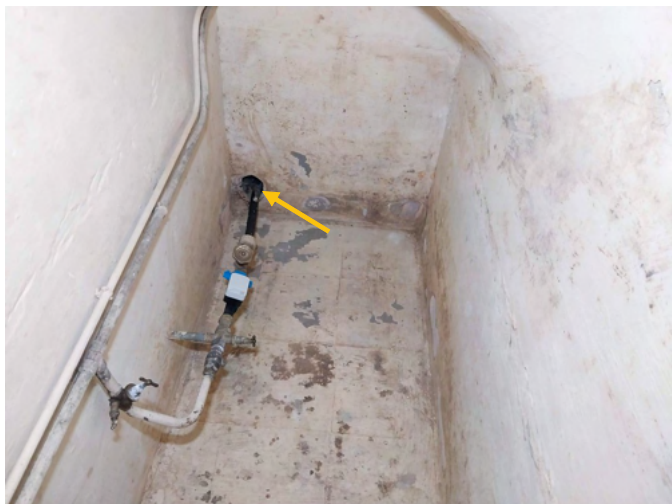
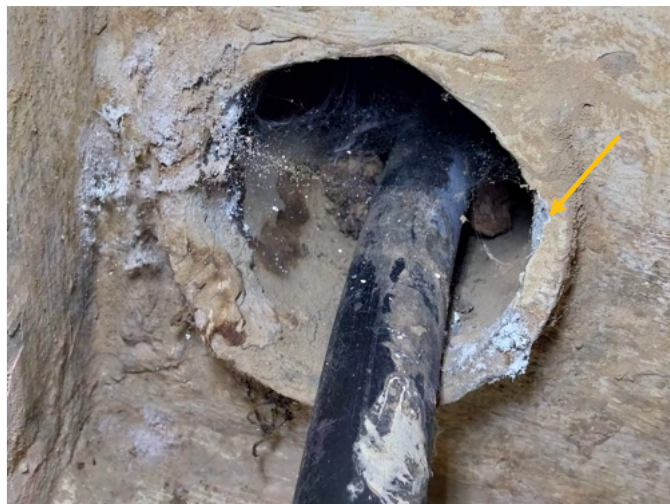
Deze buis is gedeeltelijk geïntegreerd in de fundering. Volledige verwijdering is niet eenvoudig.

| Opmerking | De buis zit vrijwel volledig ingesloten in de fundering / muur. Het uitstekende stuk aan de binnenzijde van de kelder is gedeeltelijk overschilderd, hier zijn kleine beschadigingen zichtbaar. Deze dienen te worden ingekapseld / afgeschermd. |

| # | Type | Referentie | Resultaat |
|---|---|---|---|
| 3.1 | Puntmonster | 2500564-002 | Crocidoliet, Chrysotiel |

| Opmerking | <p>De toepassing betreft de asbestcement doorvoer van de waterleiding in de kelder. Deze loopt volgens de plannen door tot aan de voorgevel aan straatkant</p> <p>In de garage is er eveneens een doorvoer aan de gasleiding aangetroffen. Deze loopt mogelijks verder door aan naar de oprit.</p> |

- Scherm in afwachting van verwijdering het asbestmateriaal af van luchtstromingen en verstoring: bijvoorbeeld door het te verpakken, te fixeren, af te dekken, signalisatie - afbakening aan te brengen, ...

- Eenvoudige handelingen: enkel door erkend asbestverwijderaar  
Er bestaat een reëel risico dat de bron wordt beschadigd/gebroken tijdens het wegnemen, vandaar dat een aangepaste techniek is aangewezen. Uitvoering door erkend saneerder (aan te raden) en volgens de richtlijnen uit codex Welzijn op het werk, boek 6, titel 3 Asbest.

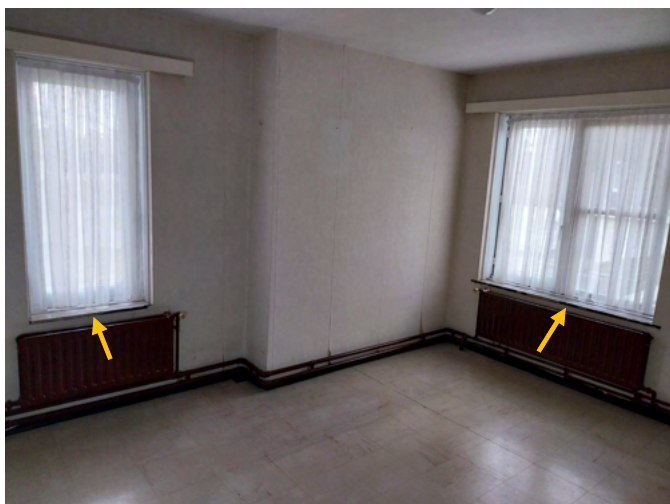
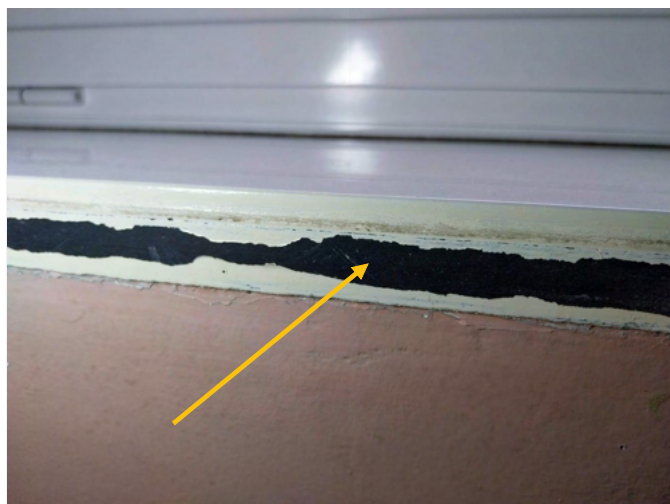
| Opmerking | De raamdorpels zijn bijna volledig voorzien van een verflaag. Hier en daar is deze verflaag afgeschilferd. |

| Opmerking | De toepassing betreft 7 raamdorpels (5 grote en 2 kleine) in de woning. Deze zijn gedeeltelijk overschilderd, waardoor moeilijk waar te nemen. |

- Zorg voor een veilig beheer. Vermijd het beschadigen van het asbestmateriaal. Controleer de toestand jaarlijks op wijzigingen.

- Eenvoudige handelingen: mag via doe-het-zelf of door werknemer(s) met opleidingsattest eenvoudige handelingen  
Fixeren, metselwerk loskappen en bron zonder te beschadigen/breken wegnemen.

Uitvoering door daartoe opgeleid personeel en volgens de richtlijnen uit codex Welzijn op het werk, boek 6, titel 3 Asbest.

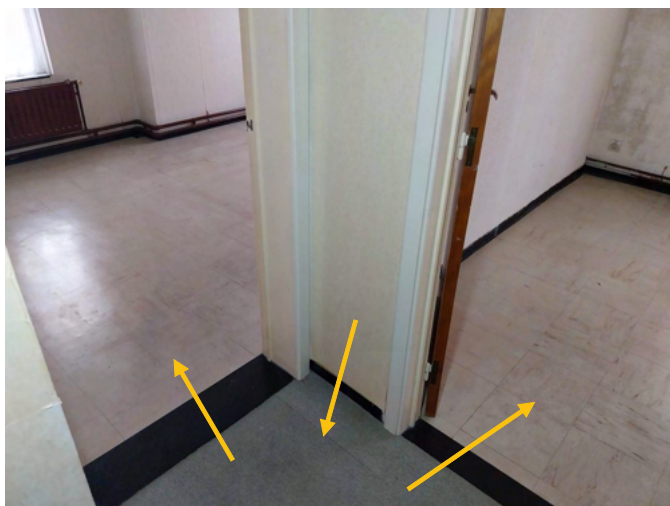
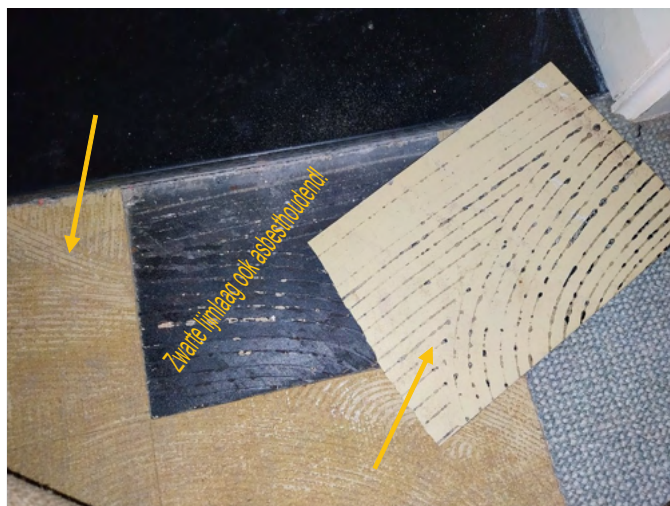
| Opmerking | <p>De toepassing betreft de vinyl vloertegels op de 1e verdieping. Zowel de vinyltegels als de zwarte lijmlaag is asbesthoudend.</p> <p>Opmerking: Een deel van de vloertegels is bedekt met vloertapijt. Enkel in de badkamer zijn er cementtegels aanwezig.</p> |

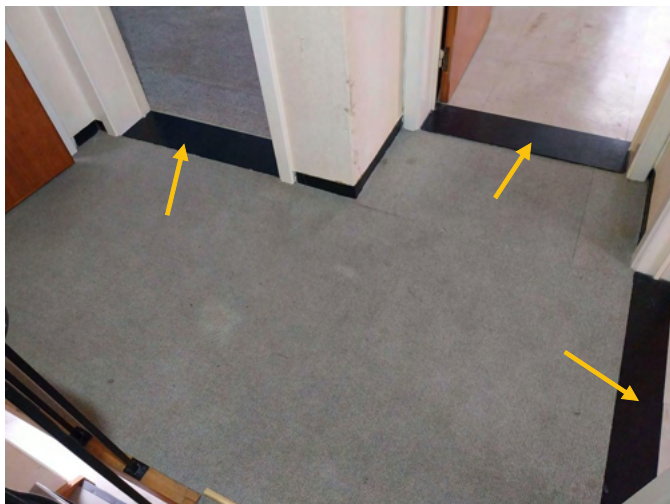
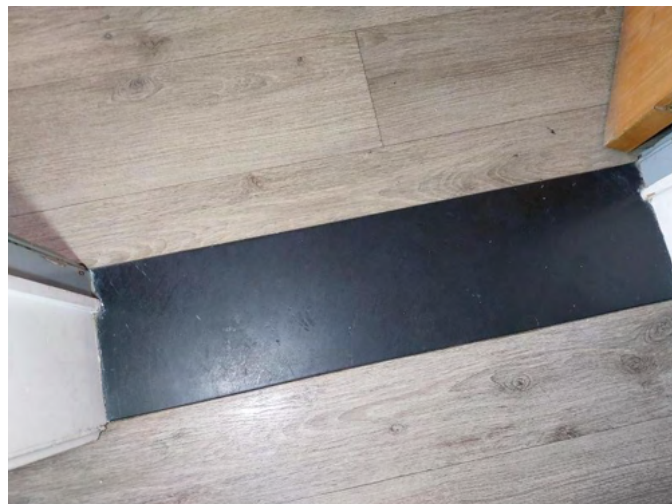
| Opmerking | De toepassing betreft een puntstaal van de asbestcement deurdorpels in de woning. Op het gelijkvloers zijn er 5 aanwezig, op de 1e verdieping 4 stuks. |

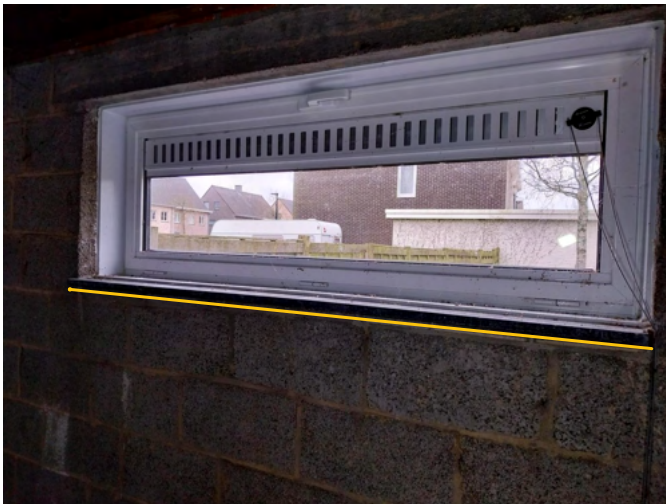
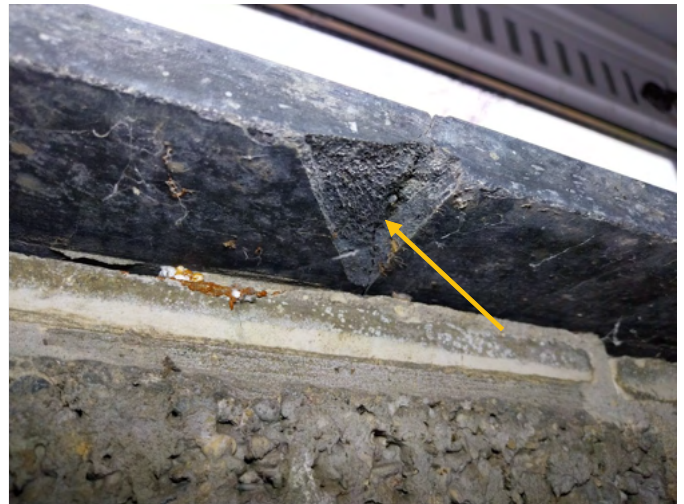
| Opmerking | De toepassing betreft een asbestcement raamdorpel (type Massal) in de garage. Deze is lokaal beschadigd. |

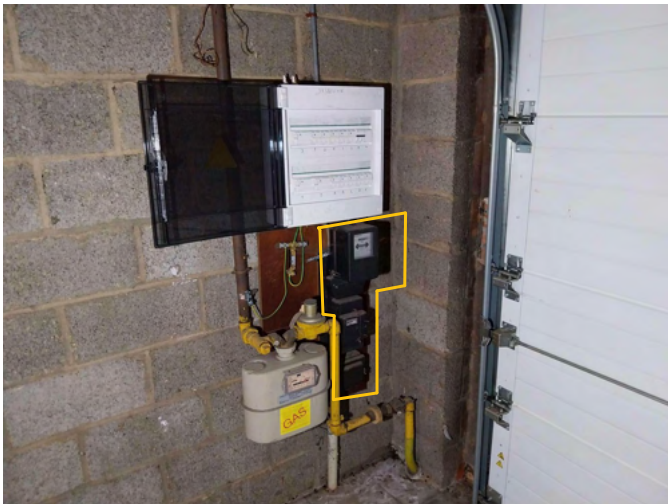
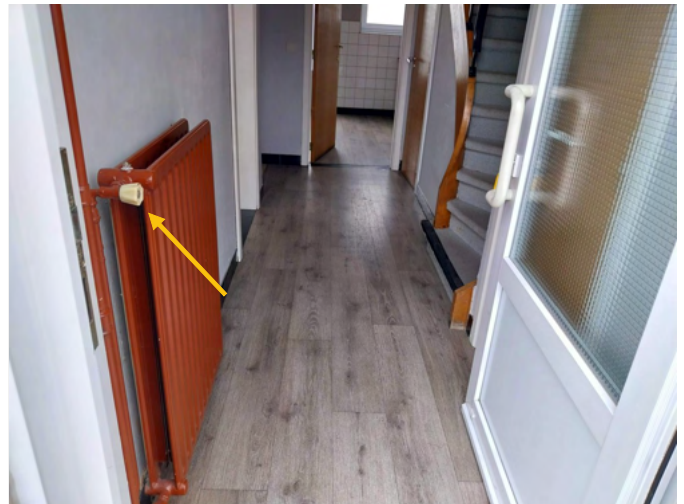
| Opmerking | De toepassing betreft de stroomtellers en verdeelkastjes in de garage en de oude radiatorknoppen in Bakeliet (fenolhars). Hiervan is geweten dat deze asbesthoudend kunnen zijn. |

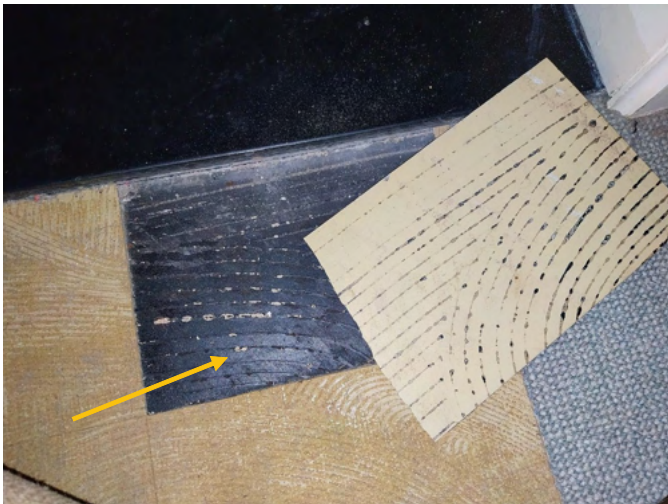
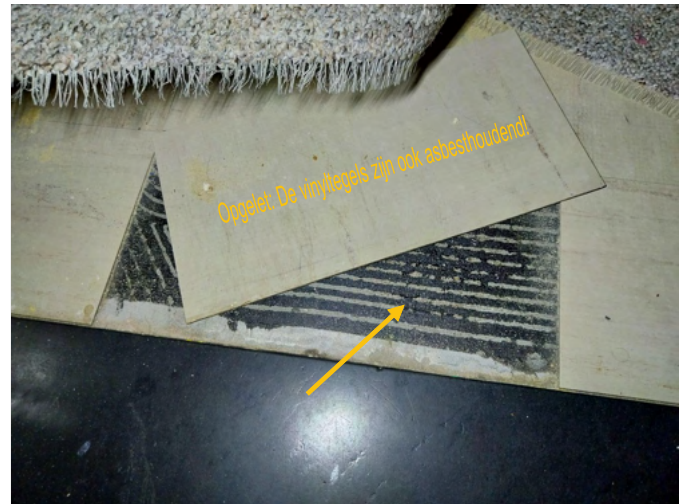
| Opmerking | <p>De toepassing betreft de zwarte lijmlaag onder de vinyltegels op de 1e verdieping. Zowel de lijm als de vinyltegels zijn asbesthoudend.</p> <p>Opgelet: Een deel van deze tegels is bedekt met vloertapijt.</p> |

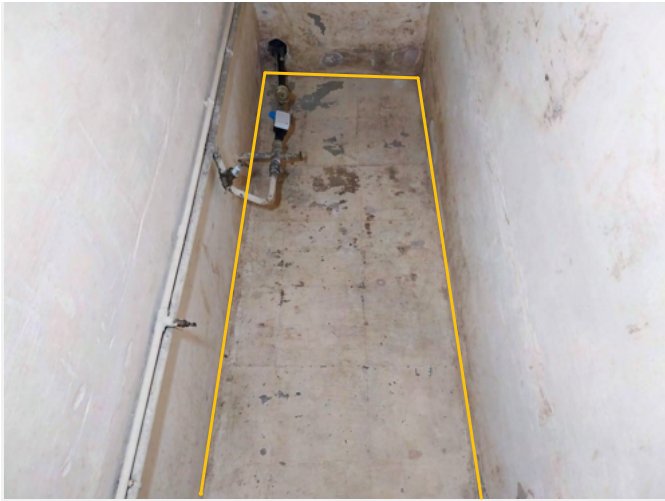
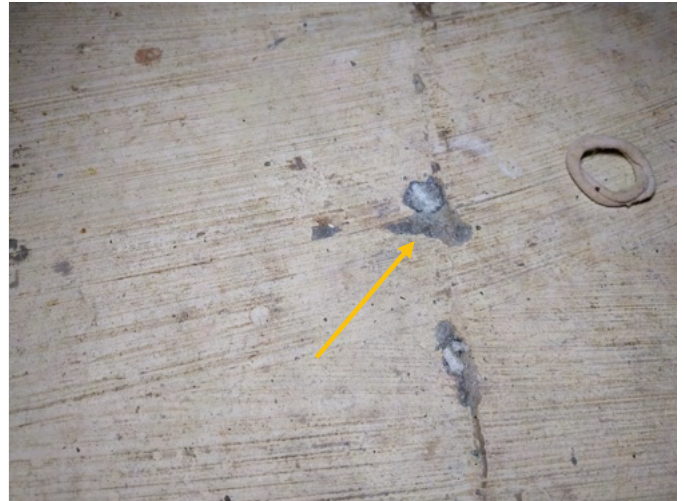
## Fiche 18: Cementtegel in kelder

Geen asbest

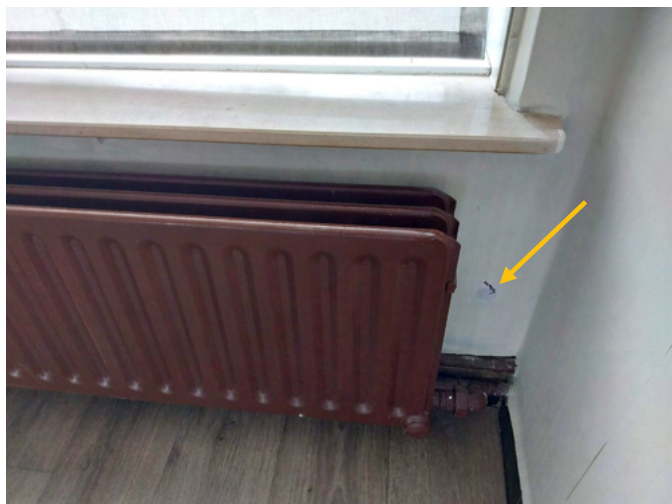
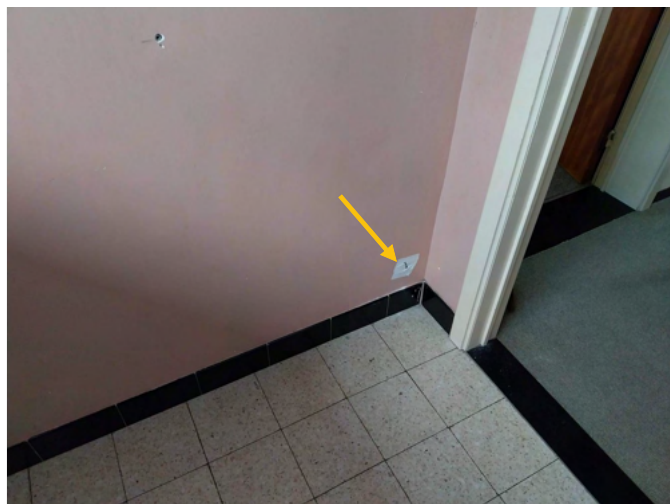
## Fiche 19: Muurpleister in de woning

Geen asbest

| Opmerking | De toepassing betreft 2 mengstalen van de muurpleister op het gelijkvloers en 1e verdieping. |
