# Asbestinventarisatetest

Hoogbunderlaan 10, 2550 Kontich

Attestnummer : **20241007-000246.000**

Uitgegeven op : **07.10.2024**

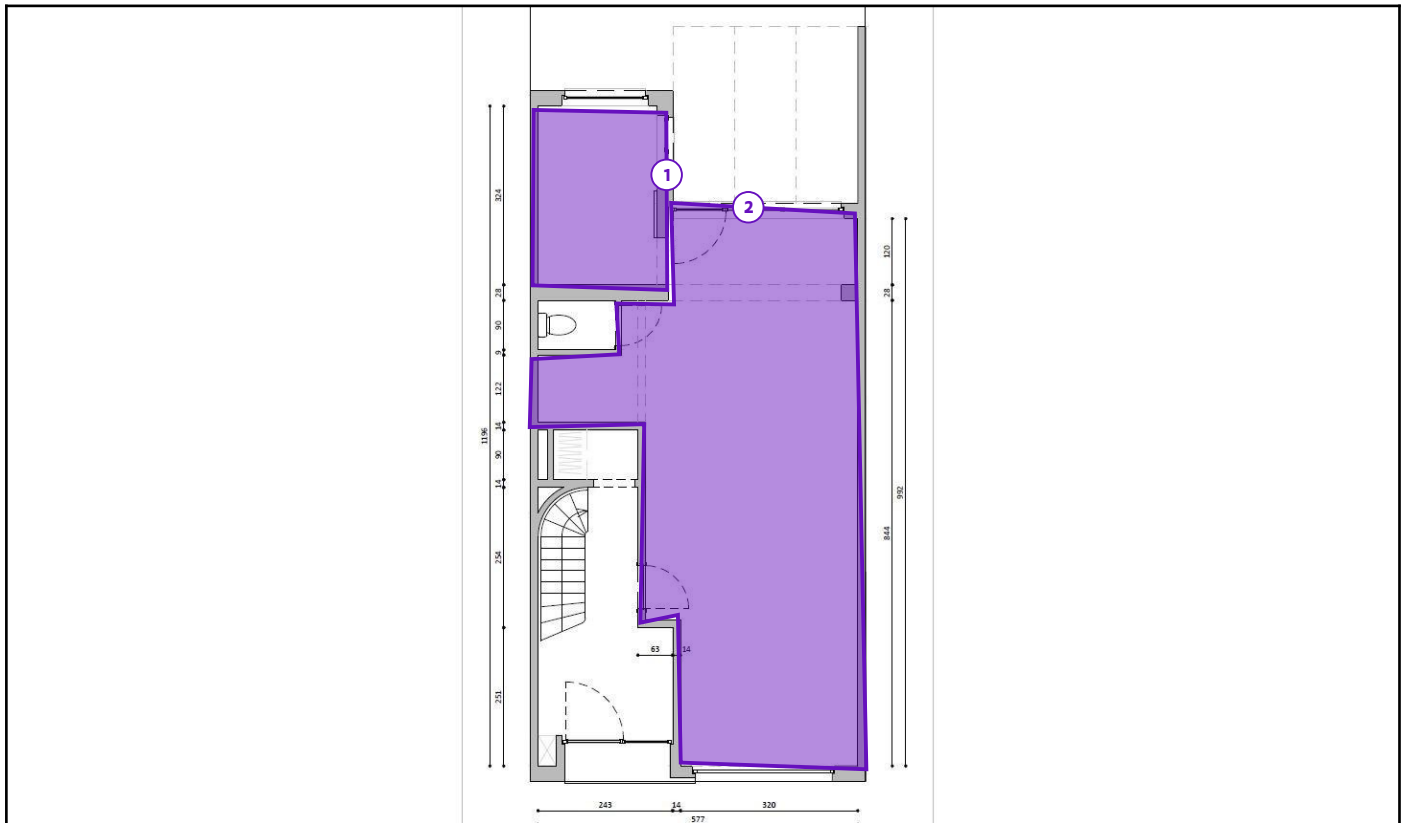
## Plan 1.7: gelijkvloer

| Beschrijving | Type | Actie |
|---|---|---|
| 1. Plafond bureel | Beperking | - |
| 2. garage zonder bezetting op en aan plafond en muren | Advies | - |

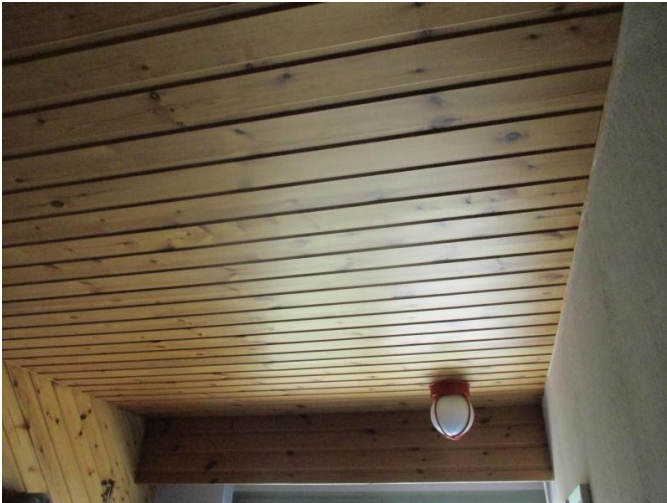
Situeringsfoto

**Reden:** Er is geen volledige risicobeoordeling mogelijk

**Uitleg van de asbestdeskundige:** plafond in hout, waardoor staalname op dit moment niet mogelijk was. Bij eventuele renovatiewerken kan er echter een staalmonster worden genomen om de aanwezigheid van asbest of andere verontreinigingen te onderzoeken.

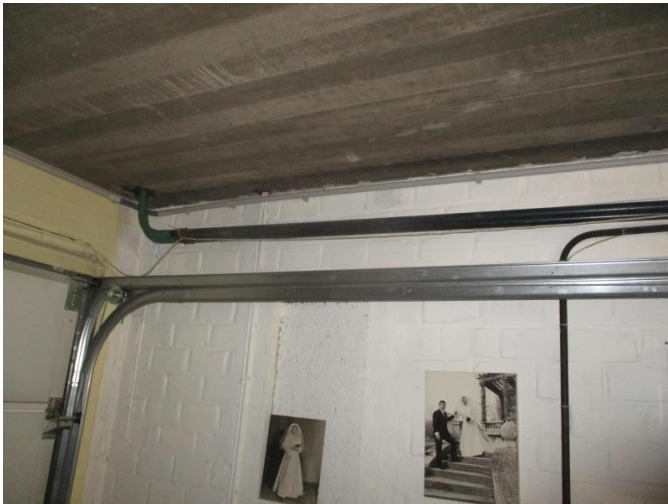
## Fiche 2: garage zonder bezetting op en aan plafond en muren

De garage heeft geen bezetting op het plafond en de muren, waardoor er geen staalname van bezettingsmateriaal is uitgevoerd.

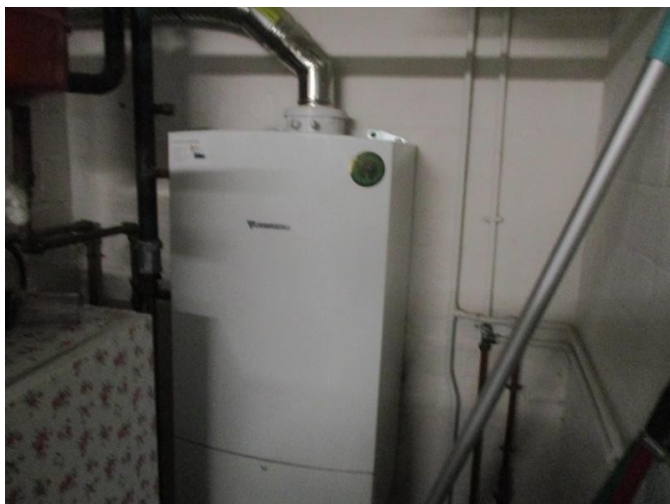
## Fiche 3: recente CV ketel.

CV-ketel is van een recent bouwjaar, volgens de literatuur bevat deze geen asbest.

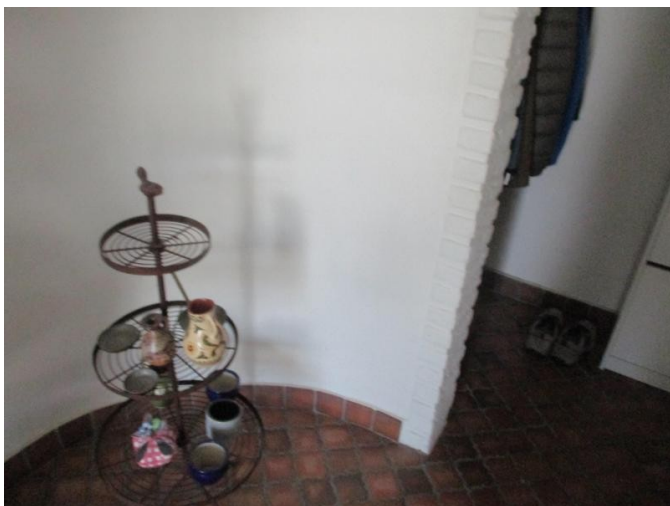
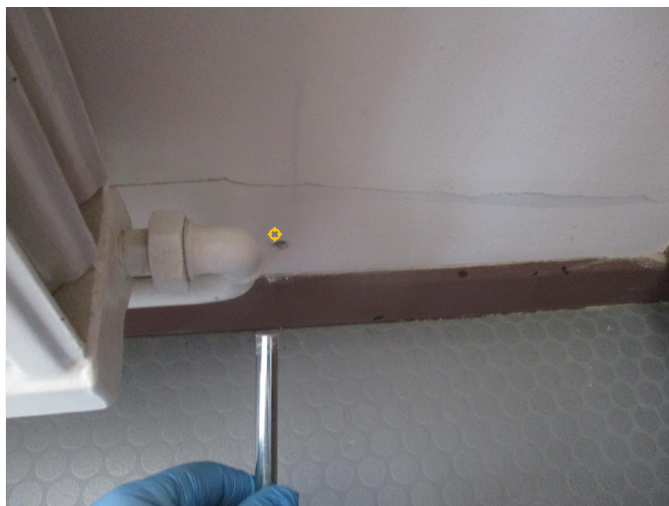
## Fiche 4: Bezetsel muren

Geen asbest

| # | Type | Referentie | Resultaat |
|---|---|---|---|
| 4.1 | Mengmonster | 241003B-1 | Geen asbest |

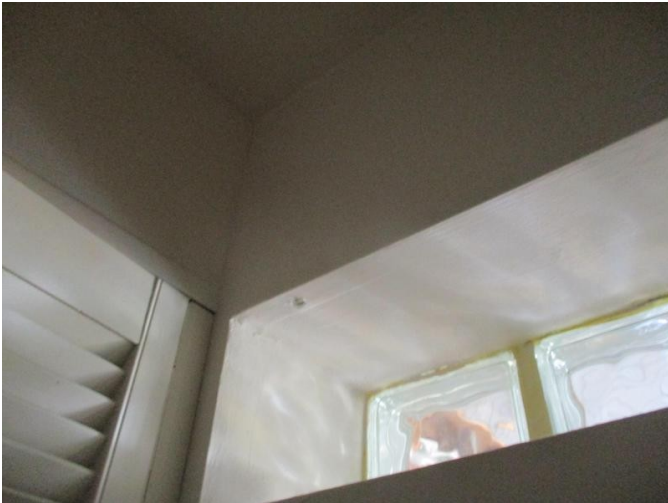
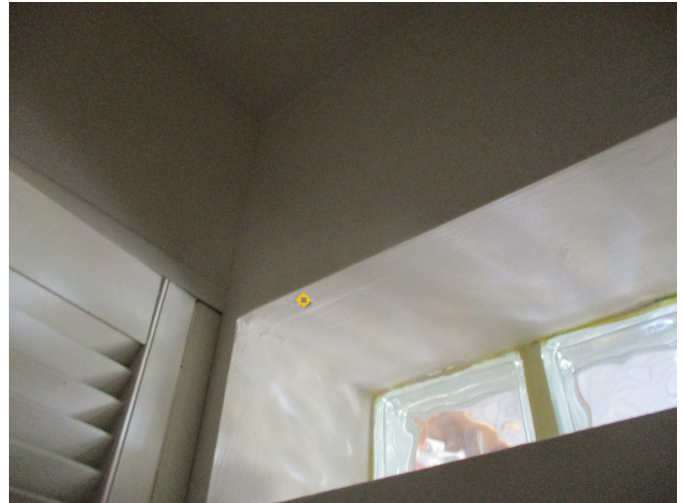
## Fiche 5: Bezetsel plafond

Geen asbest

| # | Type | Referentie | Resultaat |
|---|---|---|---|
| 5.1 | Mengmonster | 241003B-2 | Geen asbest |
