# Asbestinventarisatetest

Vossenlaan 44, 3080 Tervuren

Attestnummer : 20250131-000364.000

**Niet-asbestveilig**

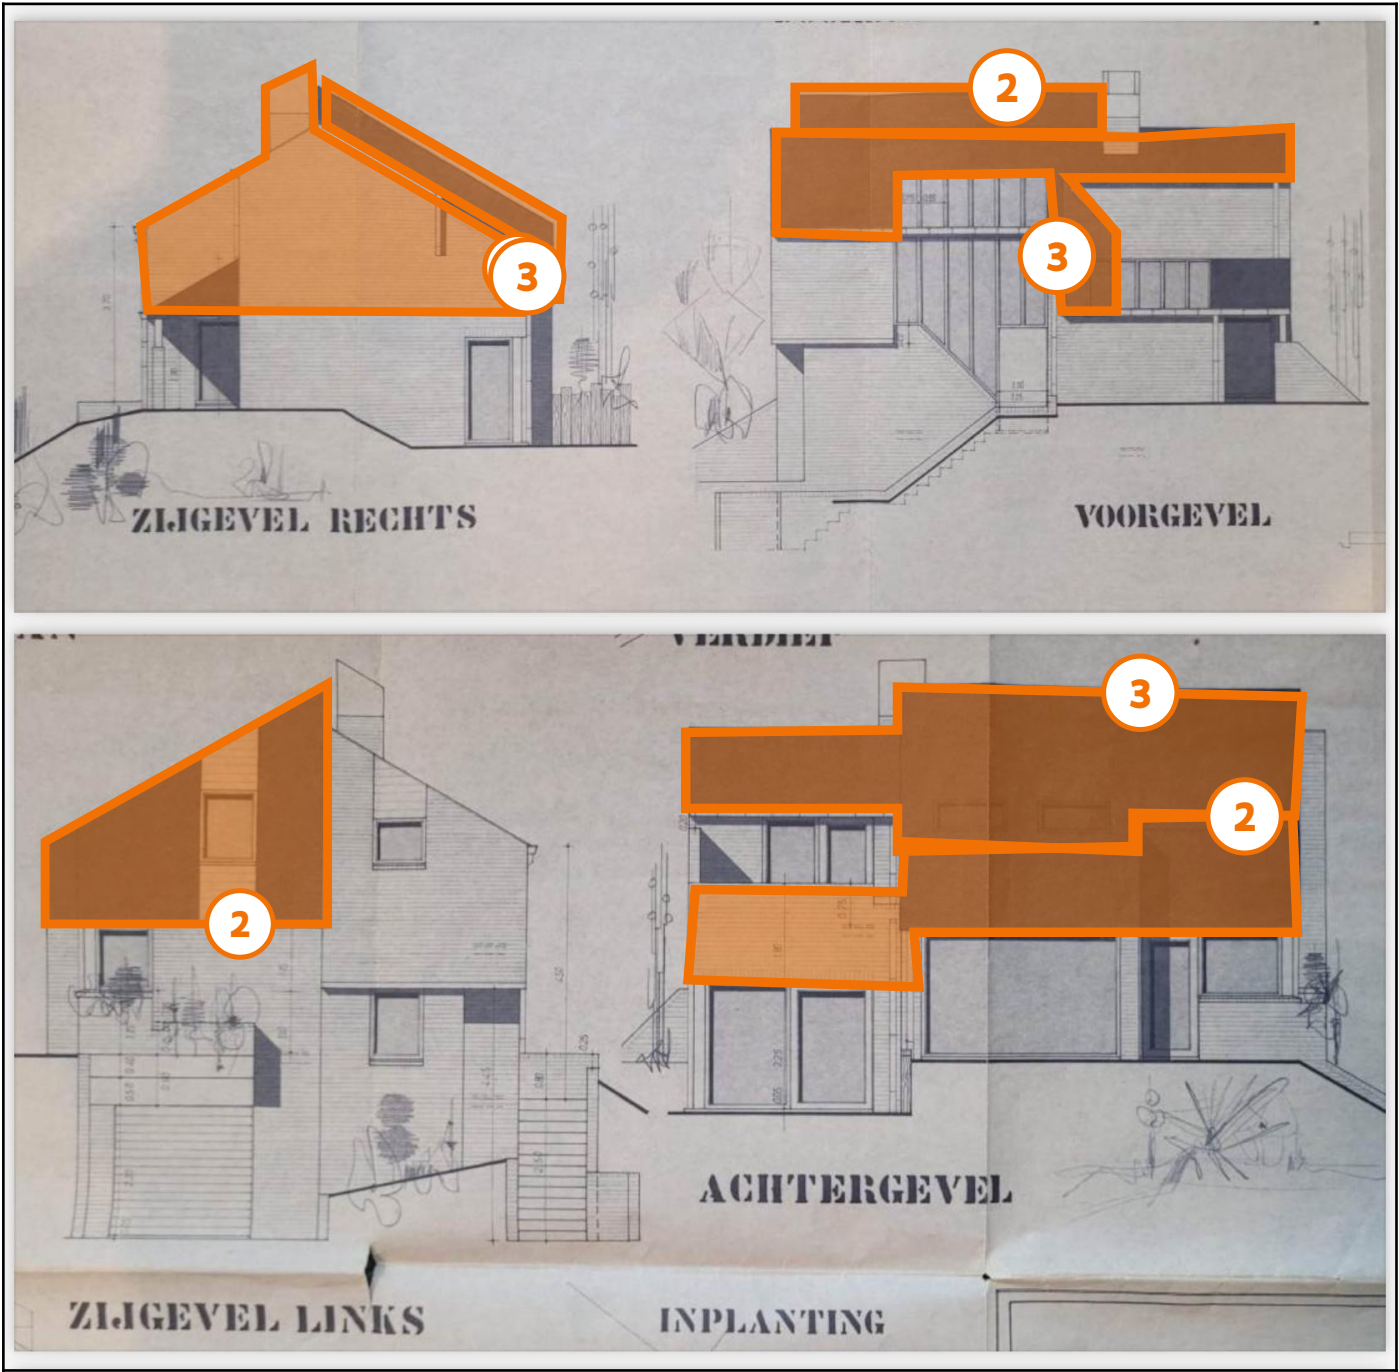
# Plan 1.8: Gevel

| Beschrijving | Type | Actie |
|---|---|---|
| 2. Gevel met leien | Asbestmateriaal | Verwijderen |
| 3. Dakleien | Asbestmateriaal | Verwijderen |

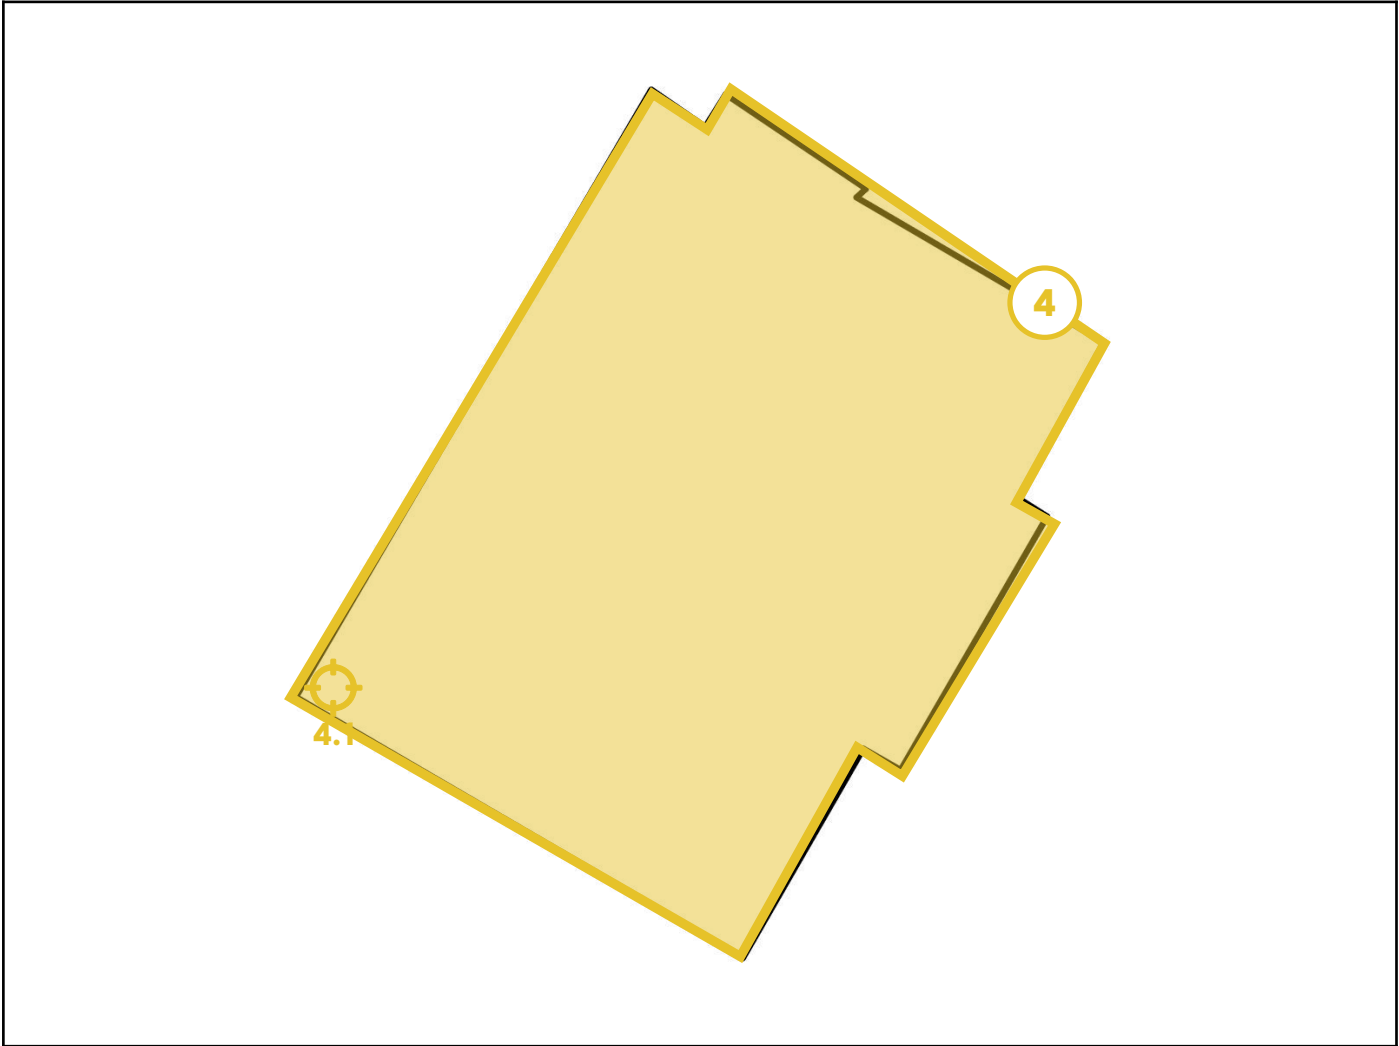
# Plan 1.9: Onderdak

| Beschrijving | Type | Actie |
|---|---|---|
| 4. Onderdak type Menuiserite | Asbestmateriaal | Zorgvuldig beheren |
| 4.1 Code: VER-M003 | Puntmonster | - |

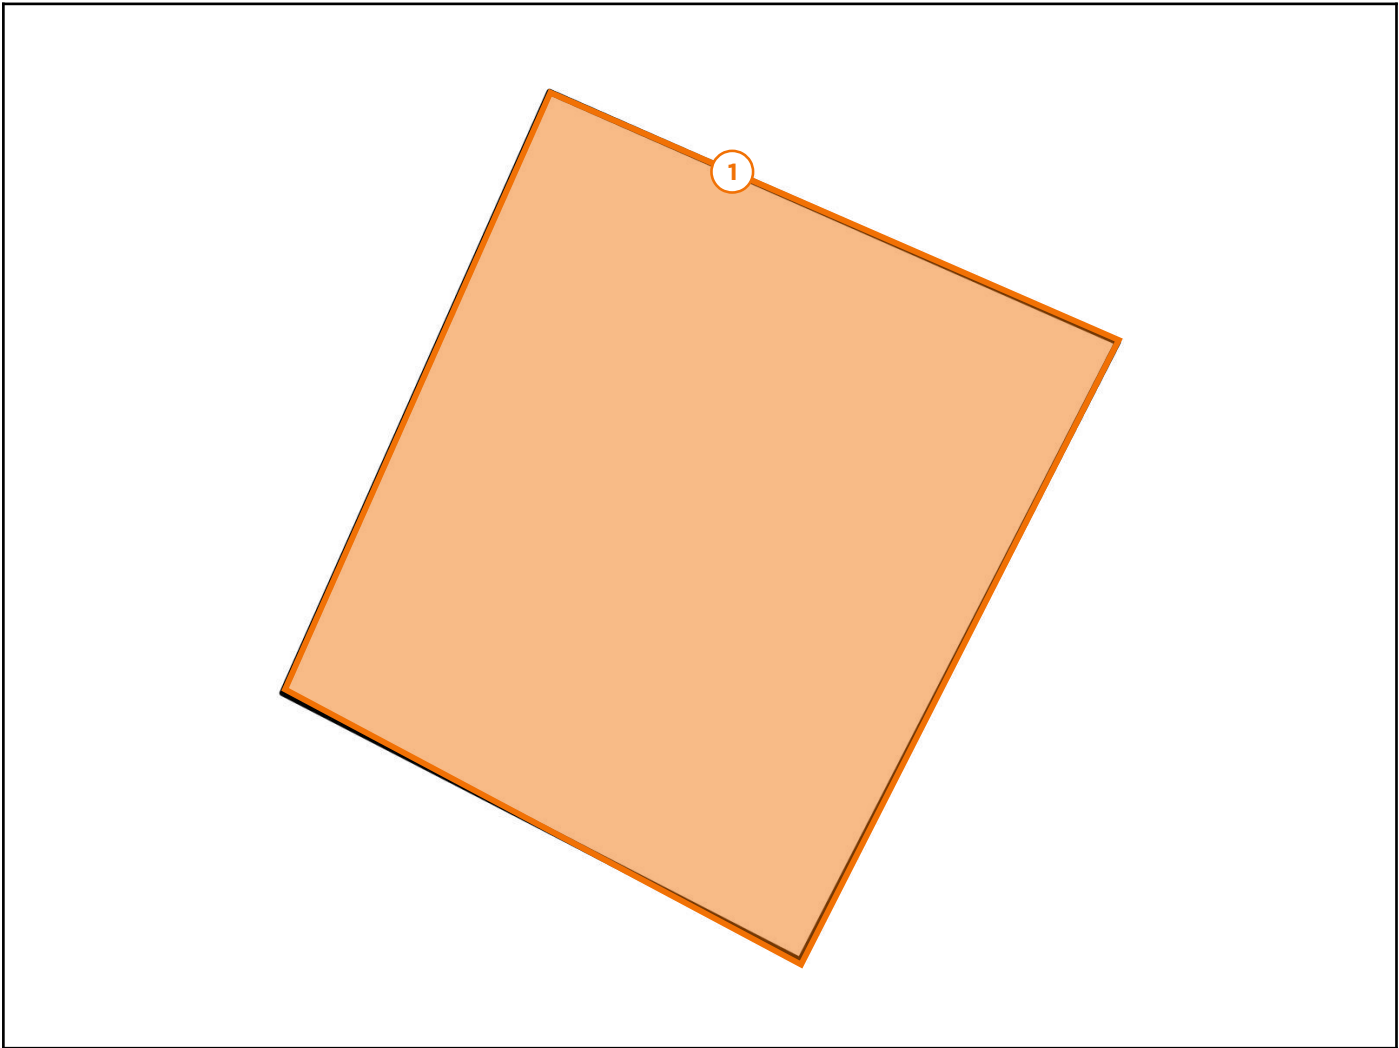
# Plan 2.1: Tuinhuis plan

| Beschrijving | Type | Actie |
|---|---|---|
| 1. Dak bestaande uit golfplaten | Asbestmateriaal | Verwijderen |

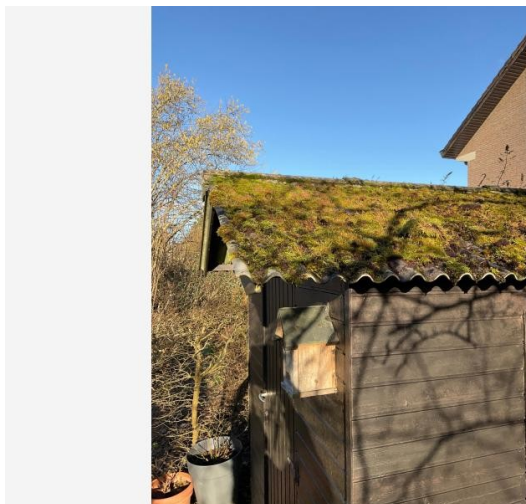
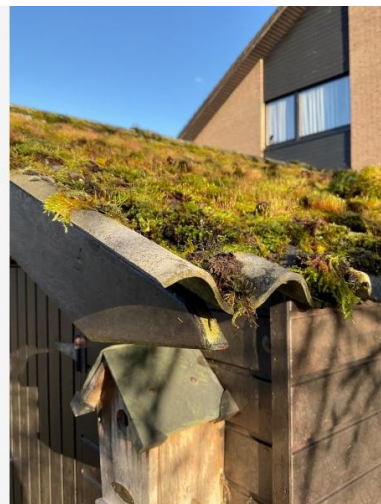
Het asbestmateriaal valt onder de mijlpaal van 2034.

| Eindbeoordeling materiaalrisico | Verhoogd materiaalrisico en/of verhoogde kans op vezelvrijgave |

| Gebondenheid | Categorie 1: hechtgebonden in oorsprong |
| Asbestsoort (vezeltype) | Crocidoliet aanwezig |
| Asbestconcentratie | Laag (< 50%) |
| Afschermingsgraad van het gehele materiaal | Geheel of deels (ook) vrij aan de binnenlucht |
| Toestand van het materiaal | Licht beschadigd, licht verweerd. Intact calciumsilicaatmateriaal of categorie III 'gebondenheid' |

| Beschrijving | Dak bestaande uit golfplaten |
| Asbestmateriaal | Dak- en gevelbekleding - Plaat |
| Hoeveelheid (oppervlakte - dikte - aantal) | • 4,00 m <sup>2</sup> - 1,00 cm - 1 stuk |

Verwijderen

- Verwijder dit asbestmateriaal zo snel mogelijk. Volg de toestand goed op.

- Eenvoudige handelingen: mag via doe-het-zelf of door werknemer(s) met opleidingsattest eenvoudige handelingen  
Deze toepassing kan door een aannemer die over een opleidingsattest eenvoudige handelingen beschikt of door een particulier (doe-het-zelf), verwijderd worden indien er geen verhoogd risico op vrijgave van asbestvezels (max. concentratie 0,01 vezels/cm<sup>3</sup> - CODEX Art. VI.3-54) ontstaat en de toepassing voorafgaand wordt gefixeerd/bevochtigd; de individuele elementen zonder machinale werktuigen en zonder breken of gooien een voor een losgemaakt worden; en ten slotte in gesloten verpakking weggevoerd worden naar een erkend afvalpunt (recyclagepark).

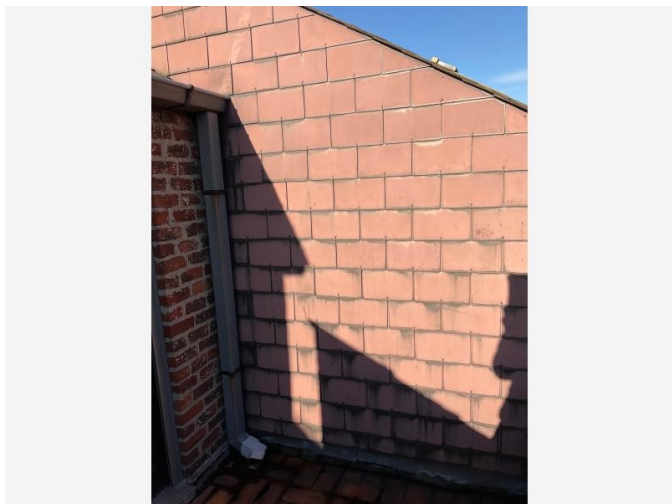
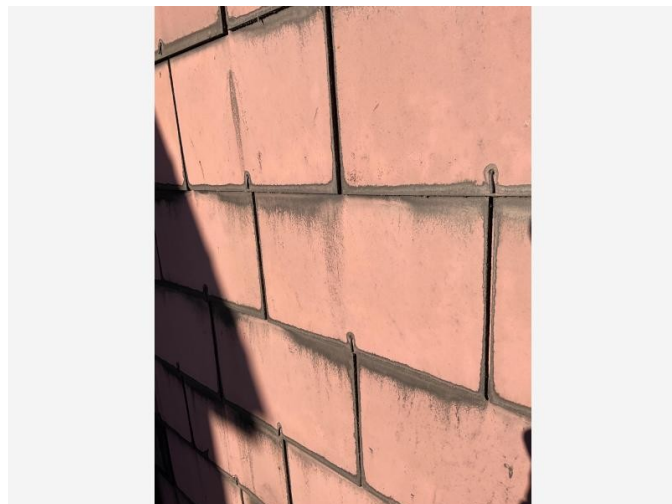
Het asbestmateriaal valt onder de mijlpaal van 2034.

| Eindbeoordeling materiaalarisico | Laag materiaalarisico en/of verlaagde kans op vezelvrijgave |

| Asbestsoort (vezeltype) | Crocidoliet aanwezig |
| Afschermingsgraad van het gehele materiaal | Geheel of deels vrij aan de buitenlucht |
| Toestand van het materiaal | Licht beschadigd, licht verweerd. Intact calciumsilicaatmateriaal of categorie III 'gebondenheid' |

| Beschrijving | Gevel met leien |
| Asbestmateriaal | Dak- en gevelbekleding - Lei, shingle |
| Hoeveelheid (oppervlakte - aantal) | • 80,00 m <sup>2</sup> - 1 stuk |

Verwijderen

- Verwijder dit asbestmateriaal zo snel mogelijk. Volg de toestand goed op.
- Hemelwater dat afspoelt van asbestcement daken of gevels kan asbestdeeltjes bevatten. Gebruik het enkel voor gesloten circuits (bv. spoelen toiletten). Reinig na het vervangen van het dak of de gevel de dakgoten en regenwaterput of -ton om asbesthoudend sediment of slib te verwijderen

- Eenvoudige handelingen: mag via doe-het-zelf of door werknemer(s) met opleidingsattest eenvoudige handelingen  
Deze toepassing kan door een aannemer die over een opleidingsattest eenvoudige handelingen beschikt of door een particulier (doe-het-zelf), verwijderd worden indien er geen verhoogd risico op vrijgave van asbestvezels (max. concentratie 0,01 vezels/cm<sup>3</sup> - CODEX Art. VI.3-54) ontstaat en de toepassing voorafgaand wordt gefixeerd/bevochtigd; de individuele elementen zonder machinale werktuigen en zonder breken of gooien een voor een losgemaakt worden; en ten slotte in gesloten verpakking weggevoerd worden naar een erkend afvalpunt (recyclagepark).

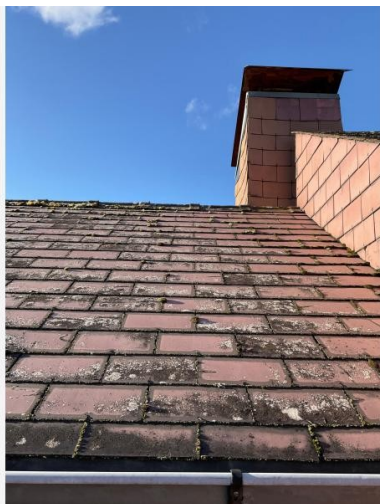
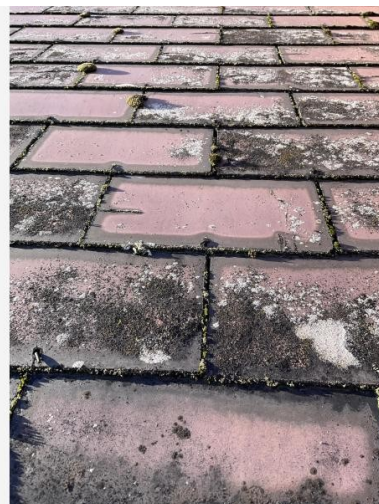
Het asbestmateriaal valt onder de mijlpaal van 2034.

| Eindbeoordeling materiaalrisico | Laag materiaalrisico en/of verlaagde kans op vezelvrijgave |

| Asbestsoort (vezeltype) | Crocidoliet aanwezig |
| Toestand van het materiaal | Licht beschadigd, licht verweerd. Intact calciumsilicaatmateriaal of categorie III 'gebondenheid' |

| Beschrijving | Dakleien |
| Asbestmateriaal | Dak- en gevelbekleding - Lei, shingle |
| Hoeveelheid (oppervlakte - aantal) | • 100,00 m <sup>2</sup> - 1 stuk |

Verwijderen

- Verwijder dit asbestmateriaal zo snel mogelijk. Volg de toestand goed op.

- Eenvoudige handelingen: mag via doe-het-zelf of door werknemer(s) met opleidingsattest eenvoudige handelingen  
Deze toepassing kan door een aannemer die over een opleidingsattest eenvoudige handelingen beschikt of door een particulier (doe-het-zelf), verwijderd worden indien er geen verhoogd risico op vrijgave van asbestvezels (max. concentratie 0,01 vezels/cm<sup>3</sup> - CODEX Art. VI.3-54) ontstaat en de toepassing voorafgaand wordt gefixeerd/bevochtigd; de individuele elementen zonder machinale werktuigen en zonder breken of gooien een voor een losgemaakt worden; en ten slotte in gesloten verpakking weggevoerd worden naar een erkend afvalpunt (recyclagepark).

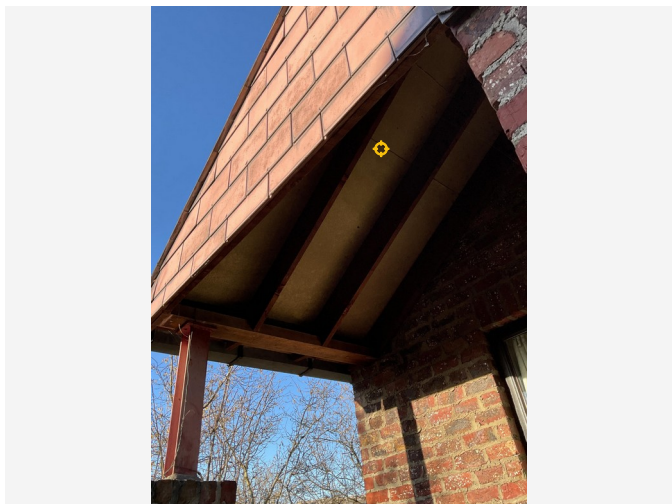
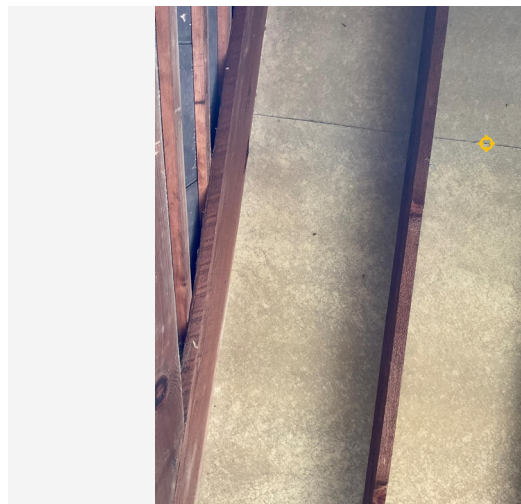
Het asbestmateriaal valt onder de mijlpaal van 2040.

Zorgvuldig beheren

- Zorg voor een veilig beheer en verwijder dit asbestmateriaal wanneer het bij werken eenvoudig bereikbaar wordt. Controleer de toestand jaarlijks op wijzigingen.

- Eenvoudige handelingen: mag via doe-het-zelf of door werknemer(s) met opleidingsattest eenvoudige handelingen  
Deze toepassing kan door een aannemer die over een opleidingsattest eenvoudige handelingen beschikt of door een particulier (doe-het-zelf), verwijderd worden indien er geen verhoogd risico op vrijgave van asbestvezels (max. concentratie 0,01 vezels/cm<sup>3</sup> - CODEX Art. VI.3-54) ontstaat en de toepassing voorafgaand wordt gefixeerd/bevochtigd; de individuele elementen zonder machinale werktuigen en zonder breken of gooien een voor een losgemaakt worden; en ten slotte in gesloten verpakking weggevoerd worden naar een erkend afvalpunt (recyclagepark).

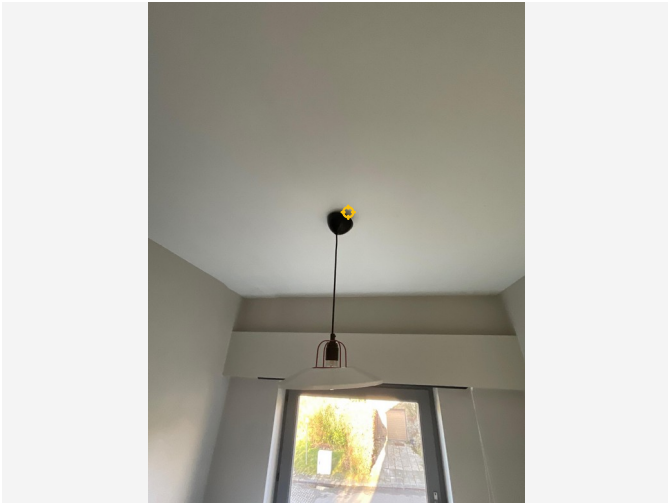
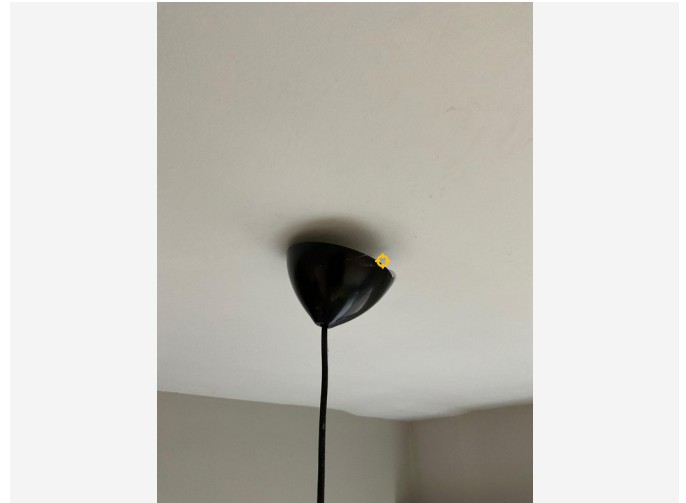
## Fiche 8: Pleisterwerk plafonds

Geen asbest

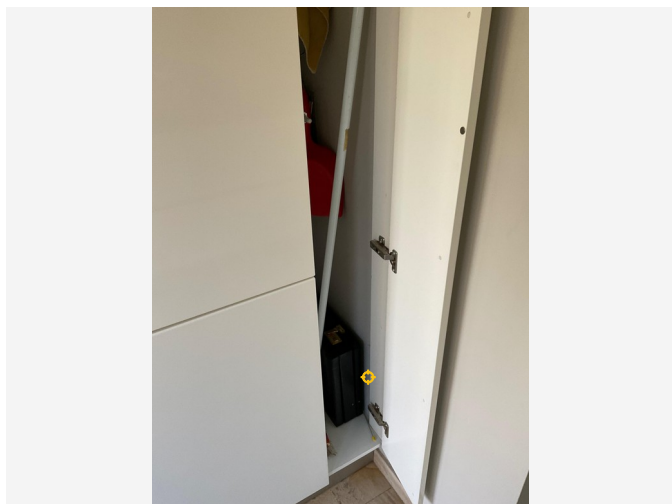
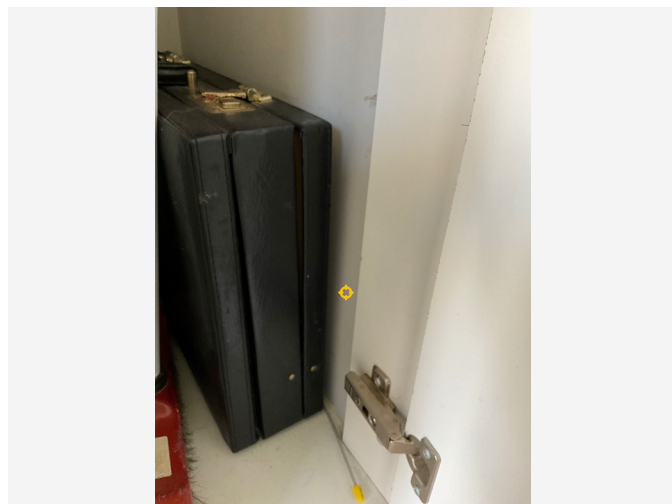
## Fiche 9: Pleisterwerk wanden

Geen asbest
