# Asbestinventarisatetest

Molenheide 140, 2242 Zandhoven

Attestnummer : 20230207-000439.000

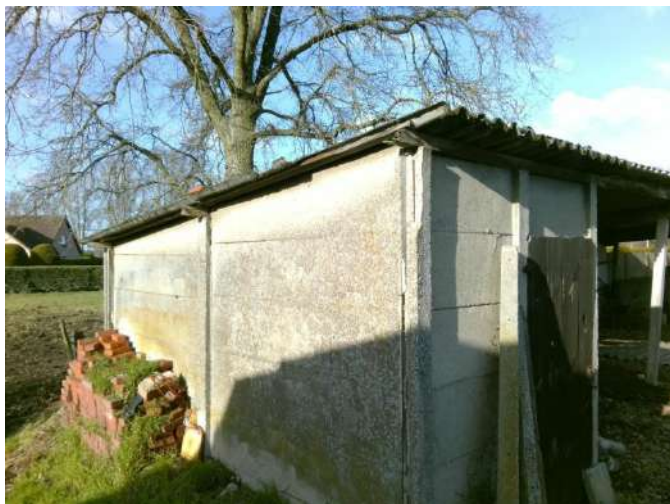
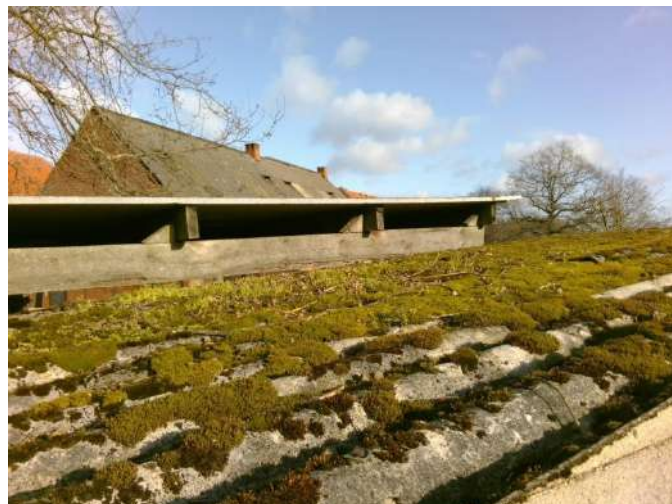
Eindbeoordeling materiaalrisico	Hoog materiaalrisico en/of hoge kans op vezelvrijgave
---------------------------------	-------------------------------------------------------

Gebondenheid	Categorie 1: hechtgebonden in oorsprong
Asbestsoort (vezeltype)	Crocidoliet aanwezig
Asbestconcentratie	Laag (< 50%)
Afschermingsgraad van het gehele materiaal	Geheel of deels (ook) vrij aan de binnenlucht
Toestand van het materiaal	Matig beschadigd, matig verweerd

Beschrijving	Golfplaten berging
Omgeving	Grenst aan binnen- en buitenlucht
Primaire drager	Schuin dak
Asbestmateriaal	Dak- en gevelbekleding - Golfplaat
Bindmiddel van asbestmateriaal	Cement
Gebondenheid op basis van bindmiddel	Hecht
Hoeveelheid (oppervlakte - aantal)	• 8,00 m <sup>2</sup> - 1 stuk
Totale oppervlakte	8,00 m <sup>2</sup>
Eenvoudig bereikbaar	Ja
Bevestigingswijze	• Geschroefd
Identificatiemethode	Vaststelling zonder monsternamen

**Dringend verwijderen**

- Verwijder dit asbestmateriaal zo snel mogelijk. Volg de toestand goed op.

- Eenvoudige handelingen: mag via doe-het-zelf of door werknemer(s) met opleidingsattest eenvoudige handelingen  
Contacteer de intercommunale om de ophaling van de golfplaten te bespreken.
- Eenvoudige handelingen: enkel door erkend asbestverwijderaar  
Laat de golfplaten, samen met de andere toepassingen, verwijderen door een erkend asbestverwijderaar.

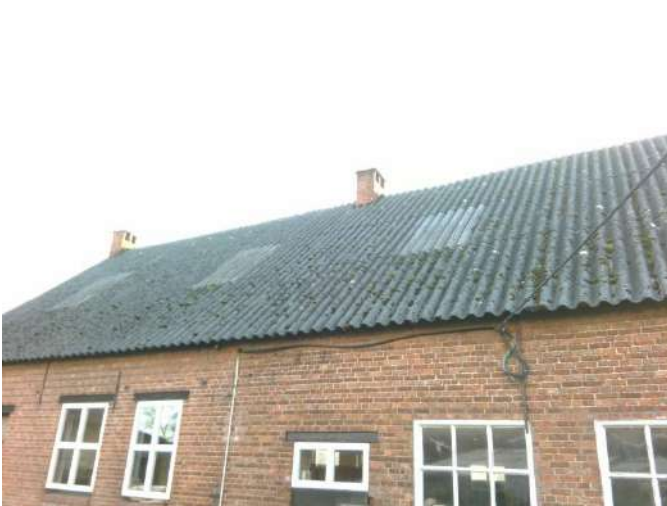
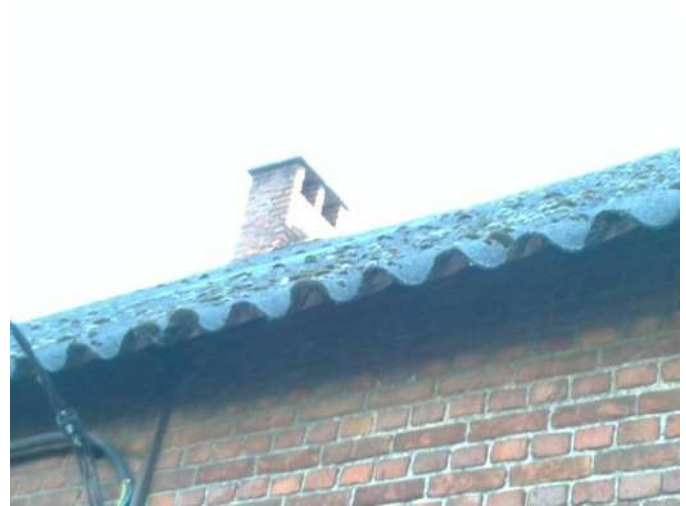
Eindbeoordeling materiaalrisico	Hoog materiaalrisico en/of hoge kans op vezelvrijgave
---------------------------------	-------------------------------------------------------

Gebondenheid	Categorie 1: hechtgebonden in oorsprong
Asbestsoort (vezeltype)	Crocidoliet aanwezig
Asbestconcentratie	Laag (< 50%)
Afschermingsgraad van het gehele materiaal	Geheel of deels (ook) vrij aan de binnenlucht
Toestand van het materiaal	Matig beschadigd, matig verweerd

Beschrijving	Golfplaten schuur
Omgeving	Grenst aan binnen- en buitenlucht
Primaire drager	Schuin dak
Asbestmateriaal	Dak- en gevelbekleding - Golfplaat
Bindmiddel van asbestmateriaal	Cement
Gebondenheid op basis van bindmiddel	Hecht
Hoeveelheid (oppervlakte - aantal)	<ul style="list-style-type: none"><li>• 235,00 m<sup>2</sup> - 1 stuk</li><li>• 25,00 m<sup>2</sup> - 1 stuk</li><li>• 60,00 m<sup>2</sup> - 1 stuk</li></ul>
Totale oppervlakte	320,00 m <sup>2</sup>
Eenvoudig bereikbaar	Ja
Bevestigingswijze	<ul style="list-style-type: none"><li>• Geschroefd</li></ul>

**Dringend verwijderen**

- Zorg voor een veilig beheer. Vermijd het beschadigen van het asbestmateriaal. Controleer de toestand jaarlijks op wijzigingen.

- Eenvoudige handelingen: enkel door erkend asbestverwijderaar  
Laat, gezien de oppervlakte, de golfplaten verwijderen door een erkend asbestverwijderaar.

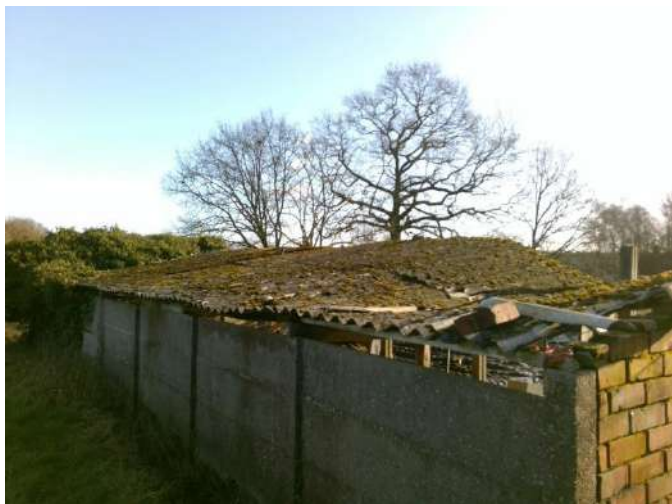
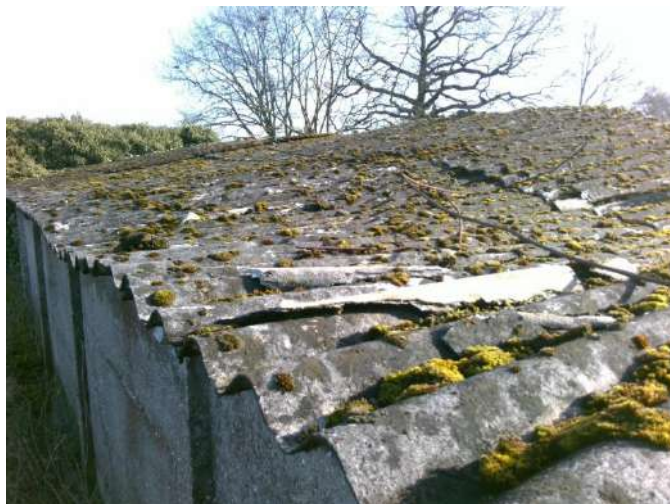
Eindbeoordeling materiaalisico	Hoog materiaalisico en/of hoge kans op vezelvrijgave
Opmerking	Het dak is op een aantal plaatsen ingestort.

Gebondenheid	Categorie 1: hechtgebonden in oorsprong
Asbestsoort (vezeltype)	Crocidoliet aanwezig
Asbestconcentratie	Laag (< 50%)
Afschermingsgraad van het gehele materiaal	Geheel of deels vrij aan de buitenlucht
Toestand van het materiaal	Zwaar beschadigd, zwaar verweerd

Beschrijving	Golfplaten afdak
Omgeving	Buiten
Primaire drager	Schuin dak
Asbestmateriaal	Dak- en gevelbekleding - Golfplaat
Bindmiddel van asbestmateriaal	Cement
Gebondenheid op basis van bindmiddel	Hecht
Hoeveelheid (oppervlakte - aantal)	• 84,00 m <sup>2</sup> - 1 stuk
Totale oppervlakte	84,00 m <sup>2</sup>
Eenvoudig bereikbaar	Ja

**Dringend verwijderen**

- Verwijder dit asbestmateriaal zo snel mogelijk. Volg de toestand goed op.

- Eenvoudige handelingen: enkel door erkend asbestverwijderaar  
Laat, gezien de staat van het dak, de golfplaten verwijderen door een erkend asbestverwijderaar.  
Laat eveneens de reststukken op de grond opruimen.

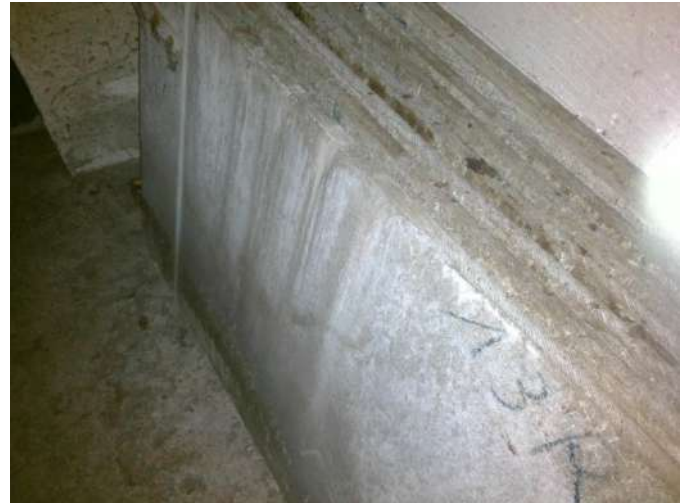
Beschrijving	Losse deurpanelen
Type afvalstof	Betreft stock-voorraad of gedemonteerde asbestmaterialen
Aanwezige resten	Er staan enkele gedemonteerde staldeuren in de gang.
Omgeving	Binnen
Primaire drager	Vloer
Asbestmaterialen	<ul style="list-style-type: none"><li>• Plaat, paneel, tablet - Type Menuiserite</li></ul>
Bindmiddel van asbestmateriaal	Cement
Gebondenheid op basis van bindmiddel	Hecht
Hoeveelheid (gewicht - aantal)	<ul style="list-style-type: none"><li>• 10,00 kg - 7 stuks</li></ul>
Totaal gewicht	70,00 kg
Eenvoudig bereikbaar	Ja
Identificatiemethode	Vaststelling zonder monstername

**Dringend verwijderen**

- Verwijder het asbestafval.

- Eenvoudige handelingen: enkel door erkend asbestverwijderaar  
Laat deze deurpanelen samen met de golfplaten op het dak verwijderen door een erkend asbestverwijderaar.

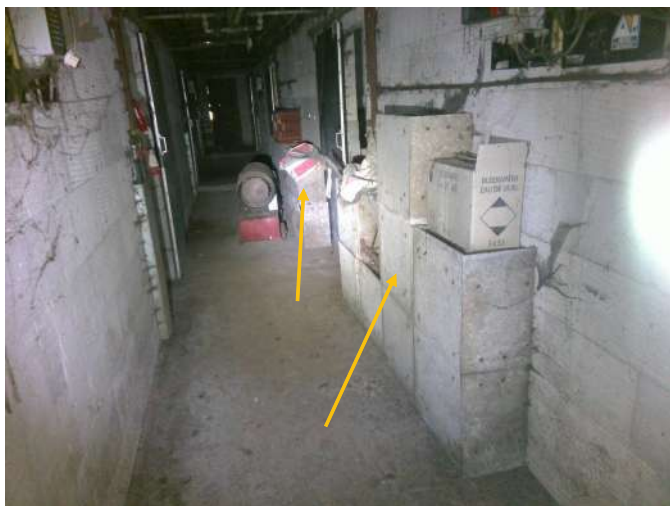
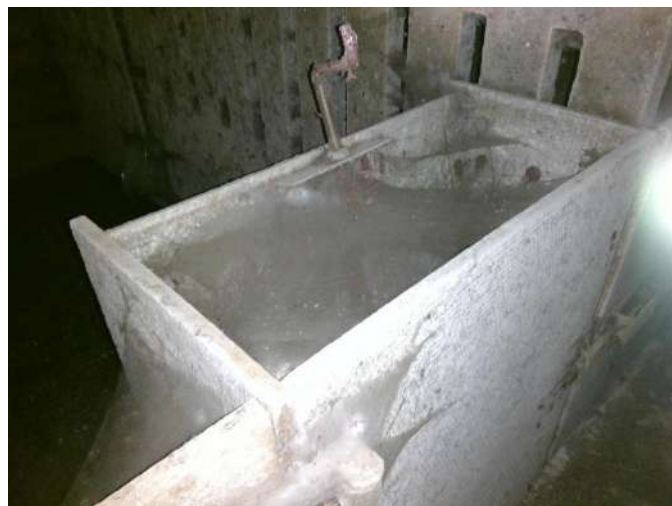
Beschrijving	Voederbakken
Type afvalstof	Betreft stock-voorraad of gedemonteerde asbestmaterialen
Aanwezige resten	In de stallen staan diverse voederbakken in asbestcement.
Omgeving	Binnen
Primaire drager	Vloer
Asbestmaterialen	<ul style="list-style-type: none"><li>• Bak, reservoir, kuip, bloembak</li><li>• Plaat, paneel, tablet - Type Menuiserite</li></ul>
Bindmiddel van asbestmateriaal	Cement
Gebondenheid op basis van bindmiddel	Hecht
Hoeveelheid (gewicht - aantal)	<ul style="list-style-type: none"><li>• 15,00 kg - 18 stuks</li></ul>
Totaal gewicht	270,00 kg
Eenvoudig bereikbaar	Ja
Identificatiemethode	Vaststelling zonder monsternamen

**Dringend verwijderen**

- Verwijder het asbestafval.

- Eenvoudige handelingen: enkel door erkend asbestverwijderaar  
Laat deze voederbakken samen met de golfplaten op het dak verwijderen door een erkend asbestverwijderaar.

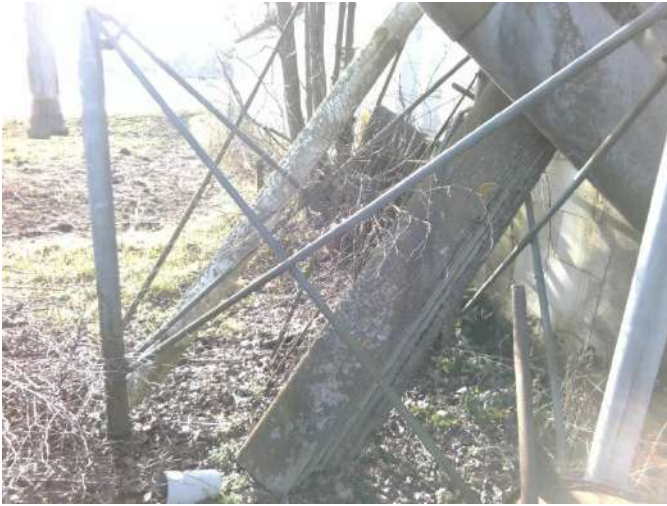
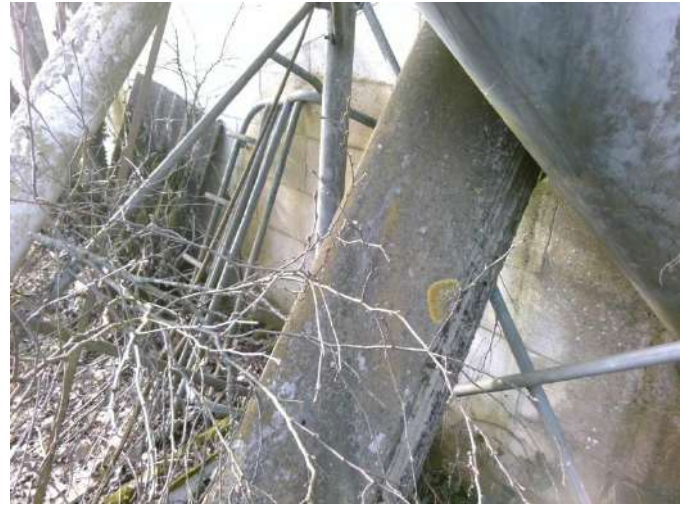
Beschrijving	Nokstukken
Type afvalstof	Betreft stock-voorraad of gedemonteerde asbestmaterialen
Aanwezige resten	Naast de varkensstal staan enkele gedemonteerde nokstukken.
Omgeving	Buiten
Primaire drager	Bodem
Asbestmaterialen	<ul style="list-style-type: none"><li>Dak- en gevelbekleding - Nok, windveer, boeiboord</li></ul>
Bindmiddel van asbestmateriaal	Cement
Gebondenheid op basis van bindmiddel	Hecht
Hoeveelheid (gewicht - aantal)	<ul style="list-style-type: none"><li>15,00 kg - 7 stuks</li></ul>
Totaal gewicht	105,00 kg
Eenvoudig bereikbaar	Ja
Identificatiemethode	Vaststelling zonder monsternamen

**Dringend verwijderen**

- Verwijder het asbestafval.

- Eenvoudige handelingen: mag via doe-het-zelf of door werknemer(s) met opleidingsattest eenvoudige handelingen  
Bring de nokstukken dubbel verpakt in stevig plastic naar het containerpark.

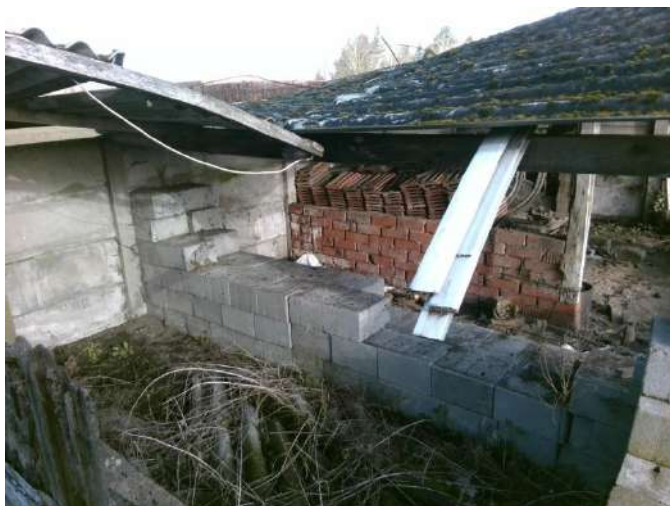
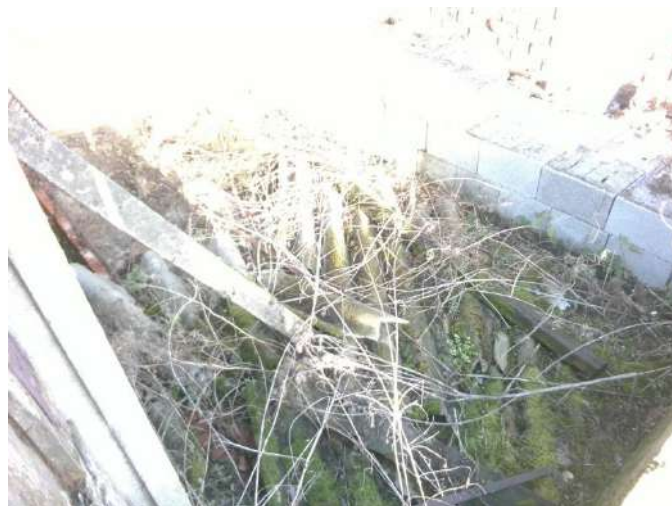
## Fiche 7: Reststukken golfplaten

Asbestmateriaal - afvalstof

**Dringend verwijderen**

- Verwijder het asbestafval.
- Vermijd het bewerken of het intensief betreden (belopen, rijden, ...) van de verontreinigde zone. Is dit niet mogelijk vraag dan advies aan een erkend bodemsaneringsdeskundige voor verdere maatregelen.

- Eenvoudige handelingen: enkel door erkend asbestverwijderaar  
Laat de reststukken vakkundig verwijderen door een erkend asbestverwijderaar, samen met de resterende golfplaten op het dak.

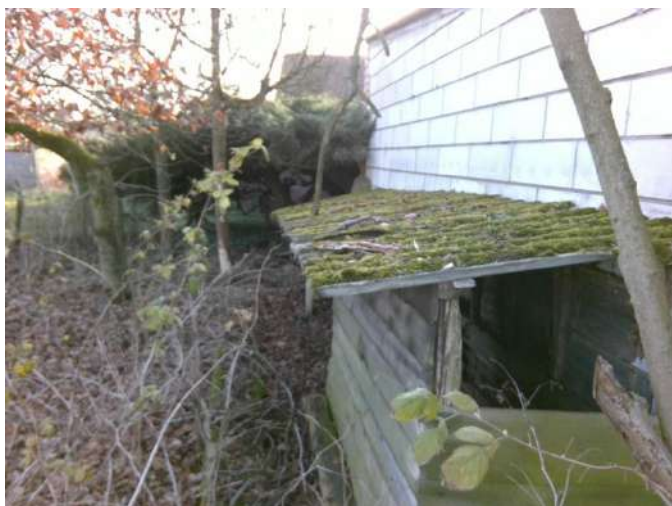
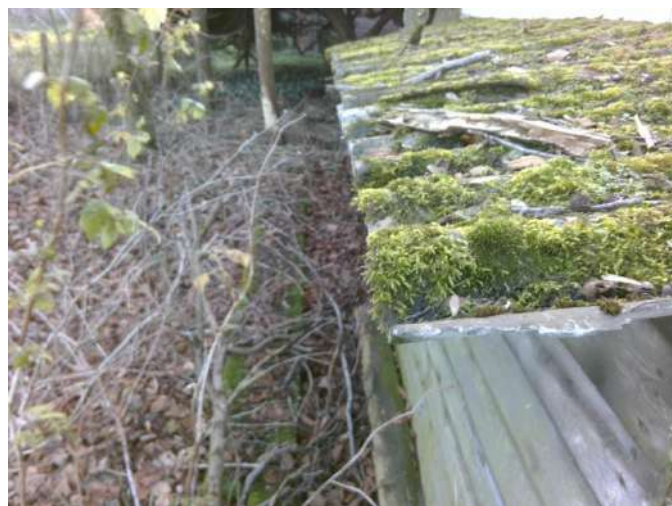
Beschrijving	Golfplaten kippenhok
Omgeving	Buiten
Primaire drager	Schuin dak
Asbestmateriaal	Dak- en gevelbekleding - Golfplaat
Bindmiddel van asbestmateriaal	Cement
Gebondenheid op basis van bindmiddel	Hecht
Hoeveelheid (oppervlakte - aantal)	• 6,00 m <sup>2</sup> - 1 stuk
Totale oppervlakte	6,00 m <sup>2</sup>
Eenvoudig bereikbaar	Ja
Bevestigingswijze	• Geschroefd
Identificatiemethode	Vaststelling zonder monsternamen

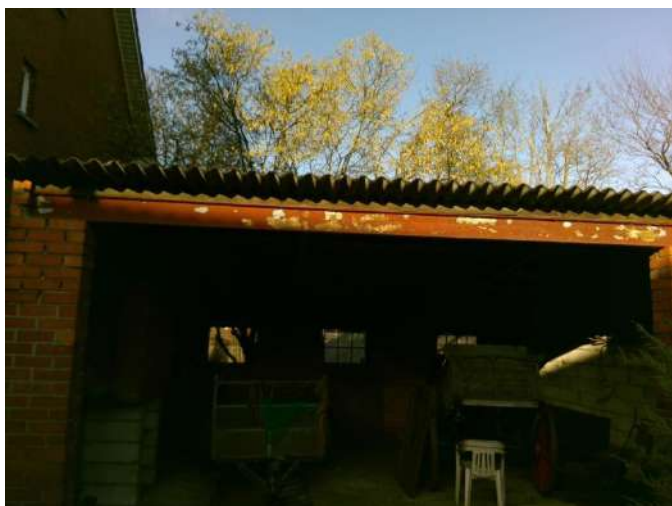
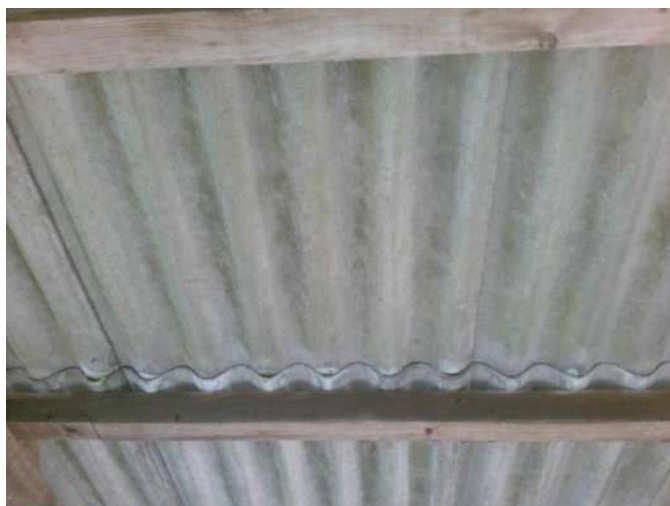
Beschrijving	Golfplaten afdak
Omgeving	Buiten
Primaire drager	Schuin dak
Asbestmateriaal	Dak- en gevelbekleding - Golfplaat
Bindmiddel van asbestmateriaal	Cement
Gebondenheid op basis van bindmiddel	Hecht
Hoeveelheid (oppervlakte - aantal)	• 28,00 m <sup>2</sup> - 1 stuk
Totale oppervlakte	28,00 m <sup>2</sup>
Eenvoudig bereikbaar	Ja
Bevestigingswijze	• Geschroefd

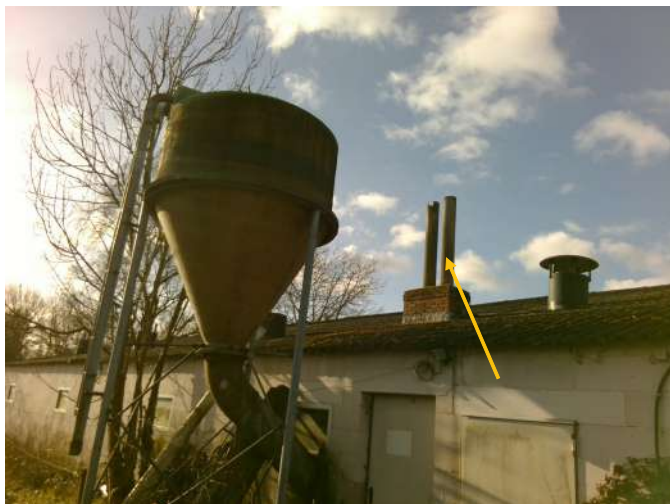
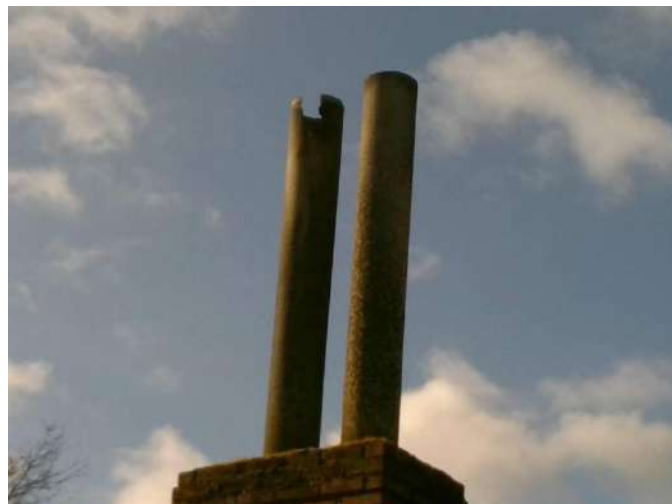
Beschrijving	Golfplaten varkensstal
Omgeving	Buiten
Primaire drager	Schuin dak
Asbestmateriaal	Dak- en gevelbekleding - Golfplaat
Bindmiddel van asbestmateriaal	Cement
Gebondenheid op basis van bindmiddel	Hecht
Hoeveelheid (oppervlakte - aantal)	• 600,00 m <sup>2</sup> - 1 stuk
Totale oppervlakte	600,00 m <sup>2</sup>
Eenvoudig bereikbaar	Ja
Bevestigingswijze	• Geschroefd
Identificatiemethode	Vaststelling zonder monsternamen

<b>Destructieve handeling voor identificatie</b>	Nee
<b>Opmerking</b>	Het dak bevat ook nokstukken. Deze zijn eveneens asbestverdacht.

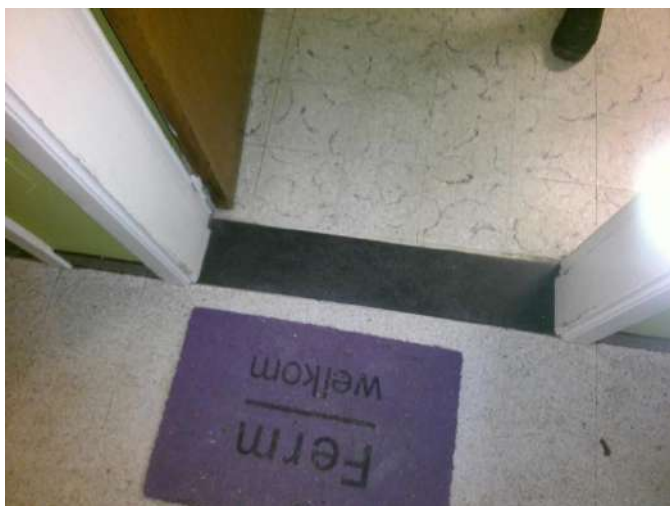
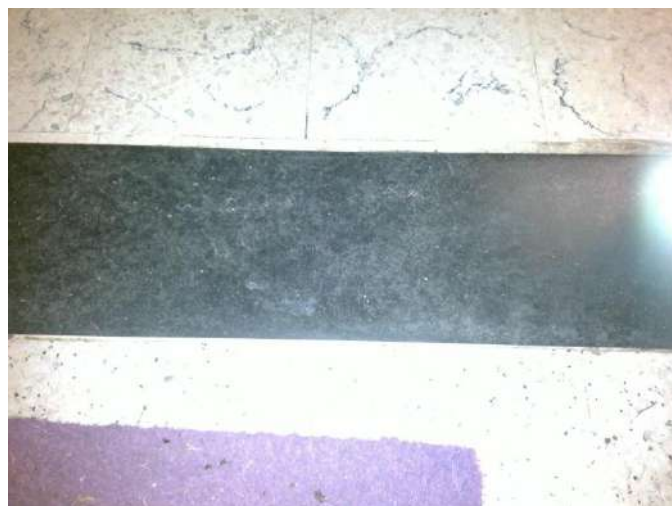
Beschrijving	Vloerdorpels
Omgeving	Binnen
Primaire drager	Vloer
Asbestmateriaal	Plaat, paneel, tablet - Type Massal
Bindmiddel van asbestmateriaal	Cement
Gebondenheid op basis van bindmiddel	Hecht
Hoeveelheid (oppervlakte - dikte - aantal)	• 0,13 m <sup>2</sup> - 1,50 cm - 6 stuks
Totaal volume	0,012 m <sup>3</sup>
Eenvoudig bereikbaar	Nee  • Het asbestmateriaal is bedekt (uitgezonderd laag verf, coating, behang, kunststof, textiel) en het wegnemen van het bedekkende materiaal kan niet zonder het bedekkende materiaal te beschadigen.
