# Asbestinventarisatetest

Eedverbondkaai 218, 9000 Gent

Attestnummer : **20250122-000181.000**

Uitgegeven op : **22.01.2025**

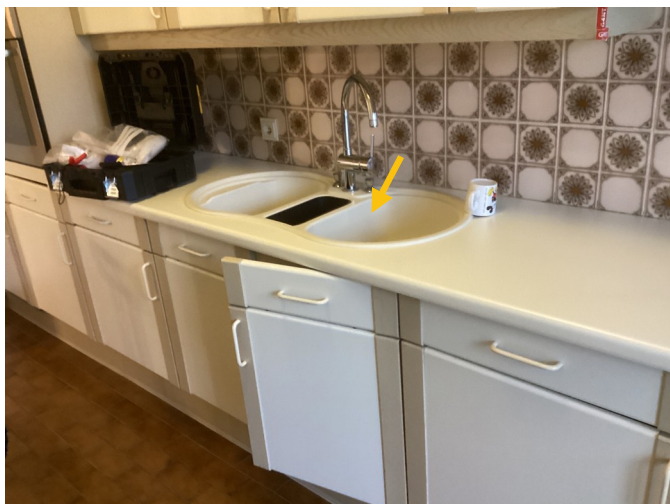
Tijdens de inspectie kon worden vastgesteld dat er geen plaatje aanwezig is. De spoelbak is vervaardigd uit pvc.

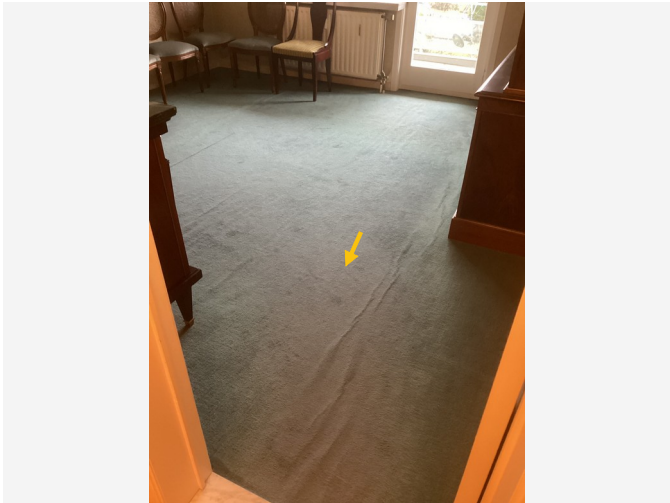
De aanwezige vloerbekleding is niet asbestverdacht. De onderliggende laag was echter niet inspecteerbaar zonder destructie tijdens de inspectie. Mogelijk is de onderliggende laag asbestverdacht.

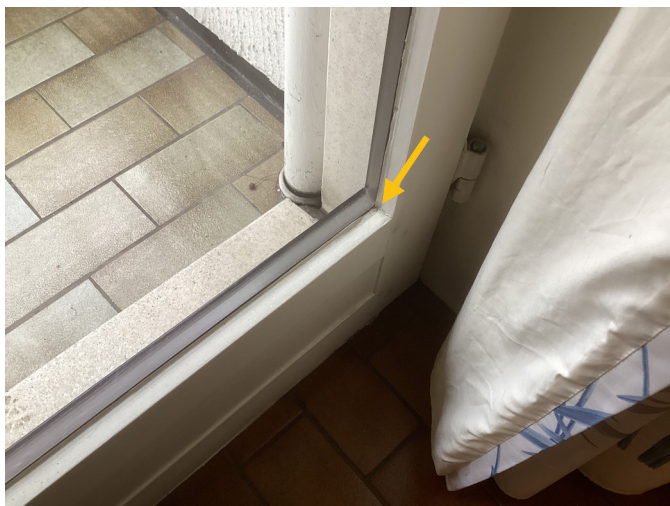
## Fiche 3: Afkitting ramen

De afkitting van de ramen bestaat uit siliconen. Dit is niet asbestverdacht

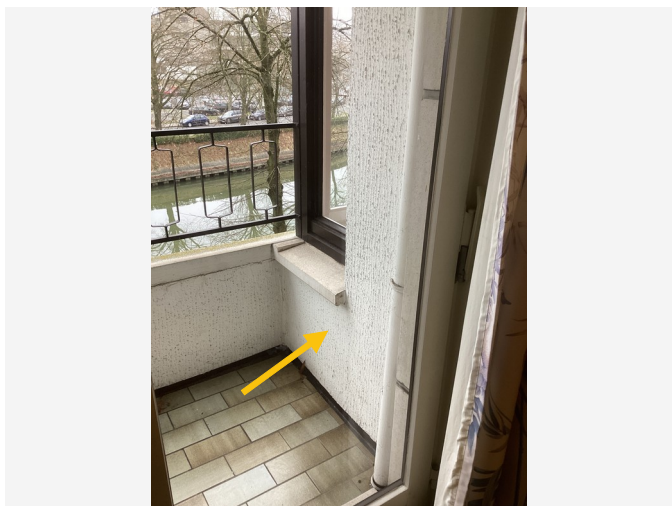
De gevelbekleding behoort tot de gemene delen van het gebouw en is daarom niet opgenomen in dit attest

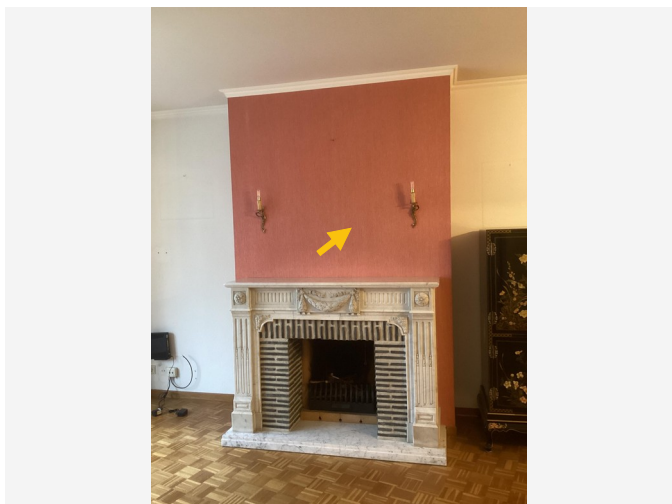
De schouw en verluchttingsbuizen behoren toe tot de gemene delen en zijn daarom niet opgenomen in dit attest

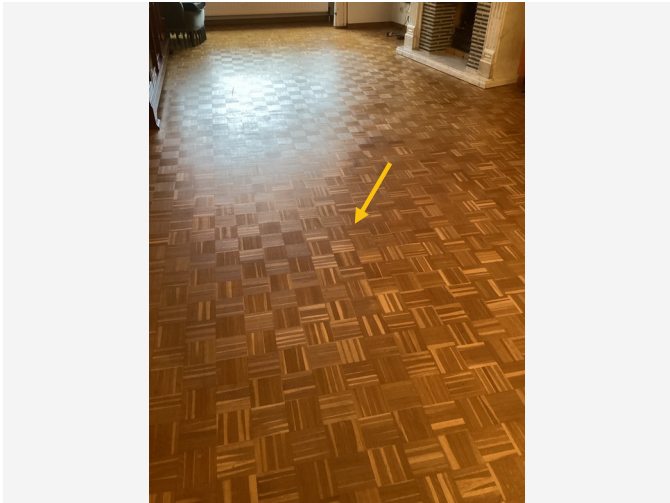
De aanwezige vloerbekleding is niet asbestverdacht. De onderliggende laag was echter niet inspecteerbaar zonder destructie tijdens de inspectie. Mogelijk is de onderliggende laag asbestverdacht.

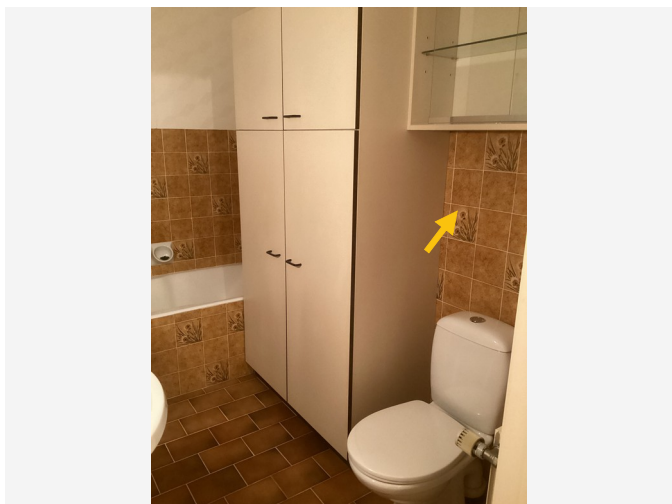
Op moment van de inspectie kon niet worden nagegaan of de tegellijm achter de muurtegels/plinten asbestverdacht is. Bij renovatie of verwijdering van de tegels dient het materiaal te worden geanalyseerd voor de werken van start gaan.

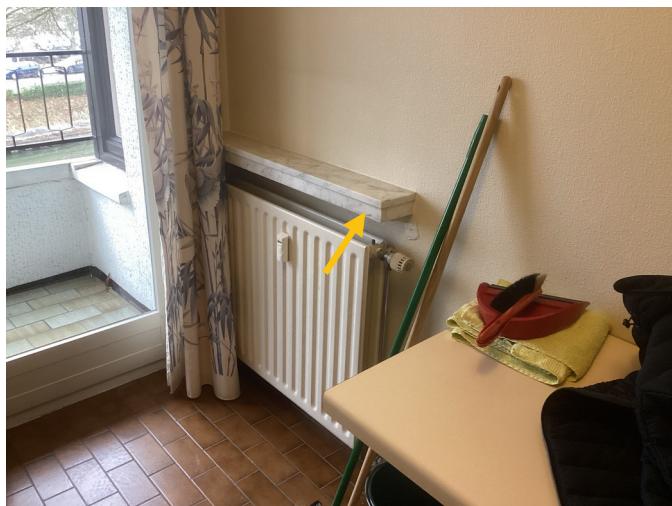
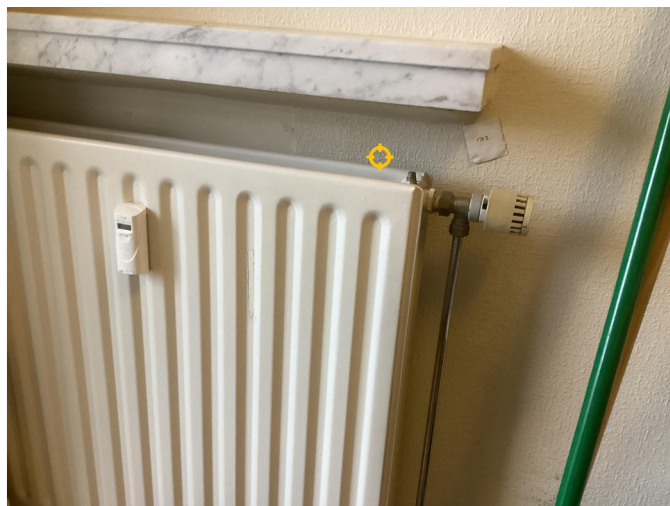
## Fiche 8: Pleisterwerk wanden

Geen asbest

| # | Type | Referentie | Resultaat |
|---|---|---|---|
| 8.1 | Mengmonster | M02 | Geen asbest |

| Opmerking | <p>De hoeveelheid betreft een schatting.</p> <p>Het materiaal werd bemonsterd op de volgende locaties: Woonkamer, keuken, hal en badkamer 2</p> <p>Het materiaal op volgende verplichte locatie werd niet bemonsterd wegens:</p> <p>Geen cv lokaal aanwezig</p> <p>Traphal behoort tot de gemene delen en is daarom niet opgenomen in dit attest</p> |

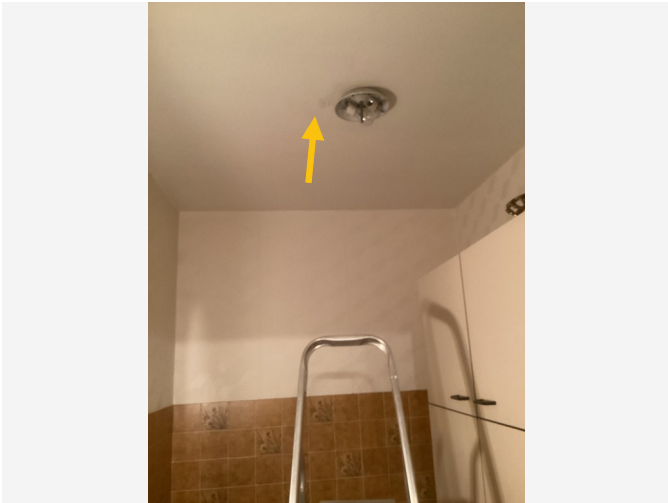
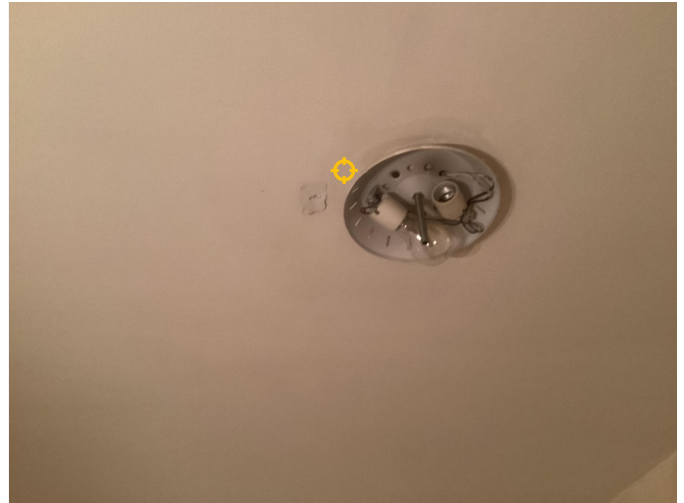
## Fiche 9: Pleisterwerk plafonds

Geen asbest

| # | Type | Referentie | Resultaat |
|---|---|---|---|
| 9.1 | Mengmonster | M01 | Geen asbest |

| Opmerking | <p>De hoeveelheid betreft een schatting</p> <p>Het materiaal werd bemonsterd op de volgende locaties: badkamer, hal en slaapkamer 2</p> <p>Het materiaal op volgende verplichte locatie werd niet bemonsterd wegens:</p> <p>Cv lokaal niet aanwezig</p> <p>traphal behoort tot de gemene delen en is daarom niet opgenomen in dit attest</p> |
