# Asbestinventarisatetest

Maaltebruggestraat 292A, 9000 Gent

Attestnummer : **20250425-000201.000**

Uitgegeven op : **25.04.2025**

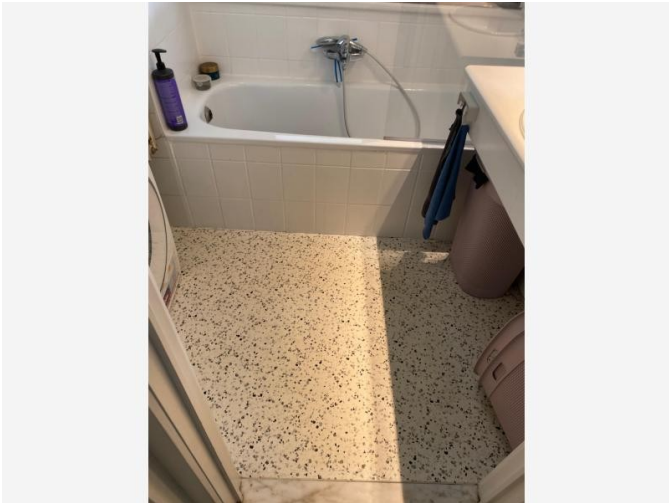
Vrije foto

Het gaat hier om een linoleum vloerbekleding die na nadere inspectie als niet-asbestverdacht wordt beschouwd.

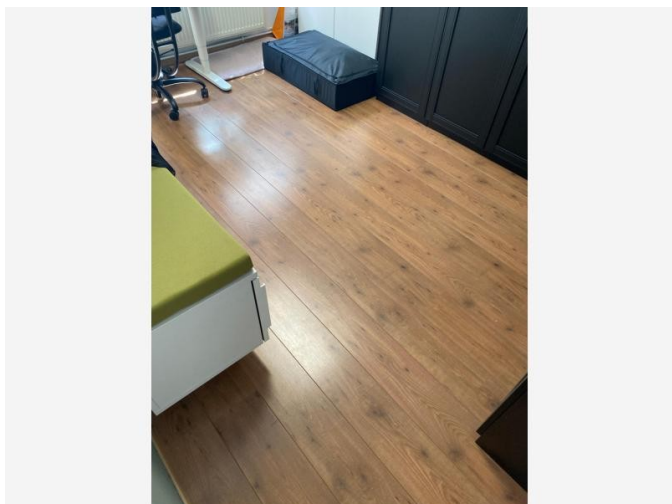
Vrije foto

De parket/laminaat vloer opzich is niet-asbestverdacht, maar de achterliggende laag kon niet worden vastgesteld noch worden geïnspecteerd gedurende het plaatsbezoek. Er werd geen documentatie aangereikt om de primaire drager te kunnen identificeren. Gelieve steeds aandachtig te zijn bij eventuele verbouwingen en afbraakwerken voor asbesthoudende materialen. Let hier vooral op zwarte lijm die gebruikt kan zijn om het parket vast te hechten. Indien er zwarte lijm wordt geconstateerd onder de parket- of laminaatvloer, is het aanbevolen om extra staalnames te laten uitvoeren om met zekerheid te kunnen vaststellen of de lijm al dan niet asbesthoudend is.

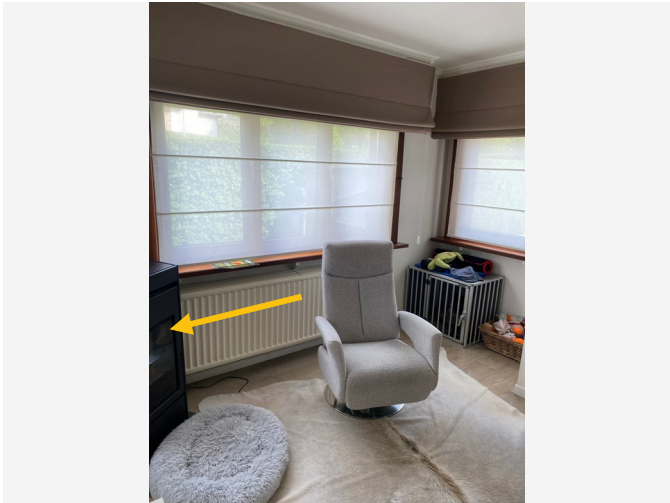
Vrije foto

Aan de buitenkant of zichtbare delen van de kachel werden geen asbestverdachte materialen aangetroffen. Het is evenwel mogelijk dat er aan de binnenzijde van de kachel asbesthoudende materialen aanwezig zijn. Gelieve steeds aandachtig te zijn bij eventuele verbouwingen en afbraakwerken voor asbesthoudende materialen.

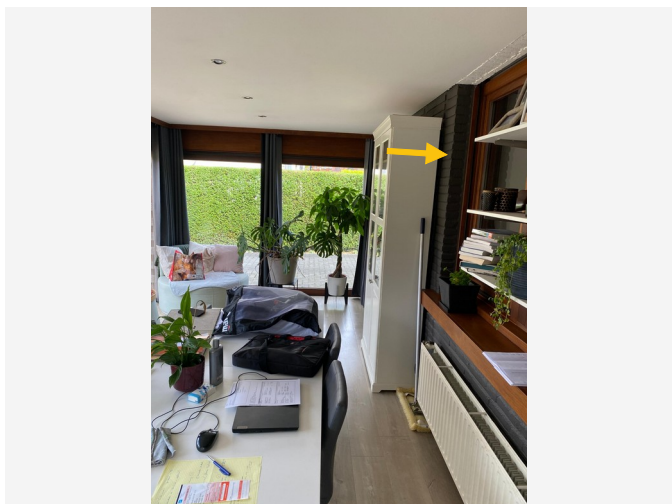
Vrije foto

De muur is opgebouwd uit baksteen/betonsteen en wordt als niet-asbestverdacht beschouwd.

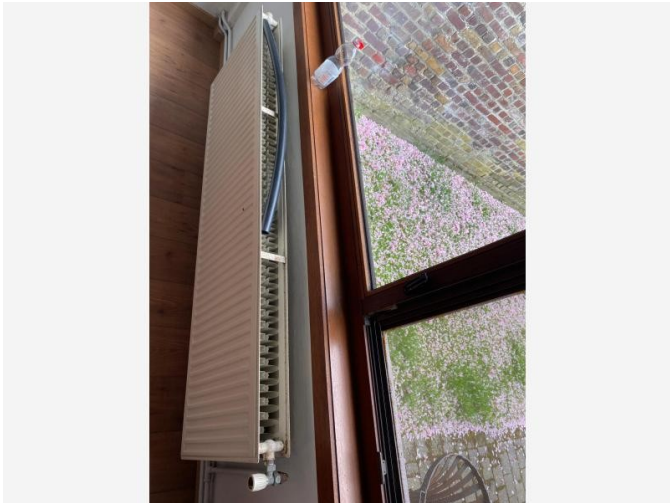
Vrije foto

Na inspectie van de binnenvensterbank is vastgesteld dat deze is vervaardigd uit hout.

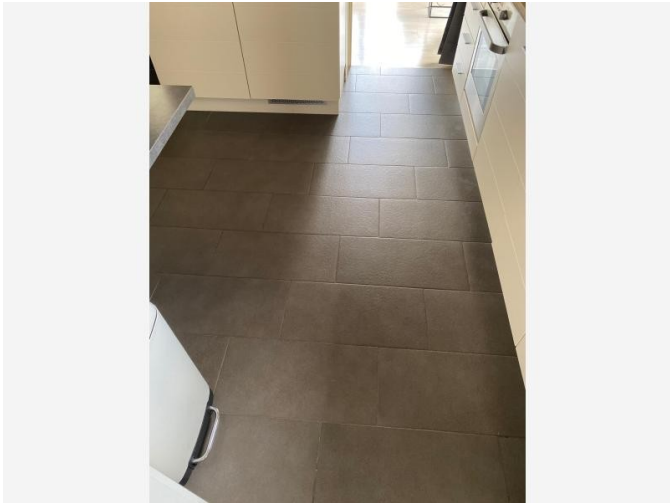
Vrije foto

Bij gebrek aan kapotte of ontbrekende vloertegels kon de achterliggende lijmlaag of de op cement gebaseerde lijm/specie niet worden geïnspecteerd. Gelieve steeds aandachtig te zijn bij eventuele verbouwingen en afbraakwerken voor asbesthoudende materialen.

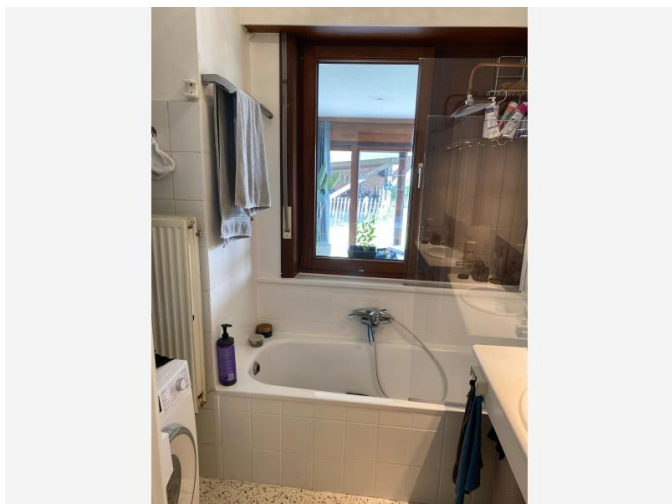
Vrije foto

Bij gebrek aan kapotte of ontbrekende wandtegels kon de achterliggende lijmlaag of de op cement gebaseerde lijm/specie niet worden geïnspecteerd. Gelieve steeds aandachtig te zijn bij eventuele verbouwingen en afbraakwerken voor asbesthoudende materialen.

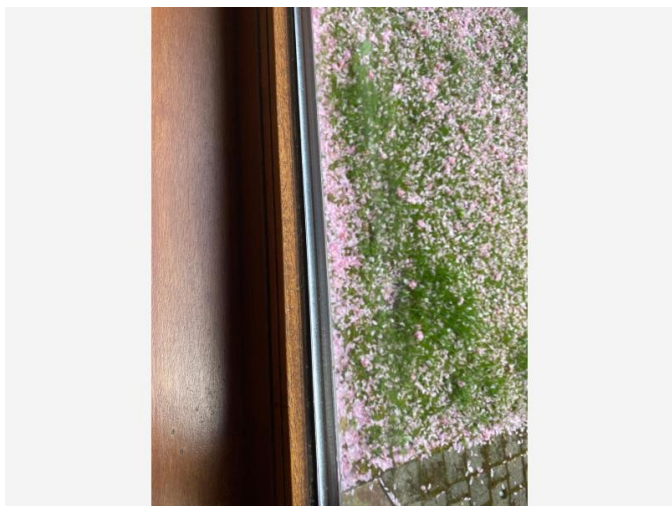
Vrije foto

De ramen zijn afgekit met silicone. In sommige gevallen is de siliconenkit over de oude mastiek aangebracht. Dit betekent dat er onder de nieuwe silicone nog asbestverdachte mastiek aanwezig kan zijn.

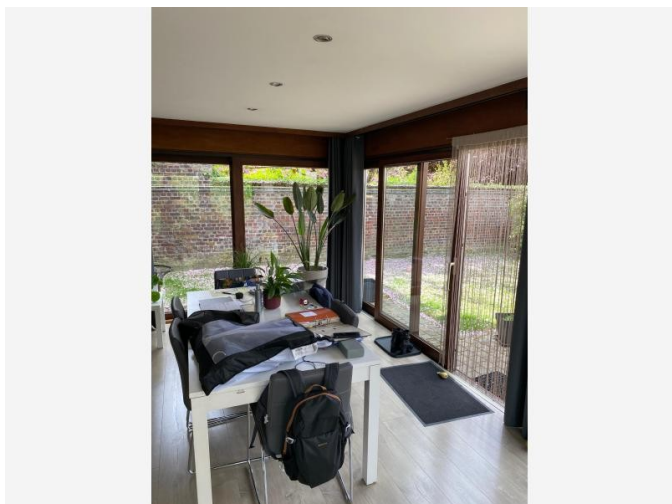
Vrije foto

Het plafond opzich is niet-asbestverdacht, maar de achterliggende laag kon niet worden vastgesteld noch worden geïnspecteerd gedurende het plaatsbezoek. Er werd geen documentatie aangereikt om de primaire drager te kunnen identificeren. Gelieve steeds aandachtig te zijn bij eventuele verbouwingen en afbraakwerken voor asbesthoudende materialen.

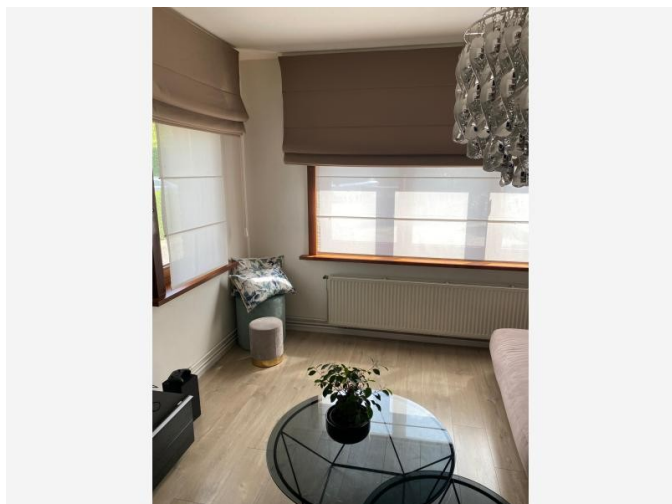
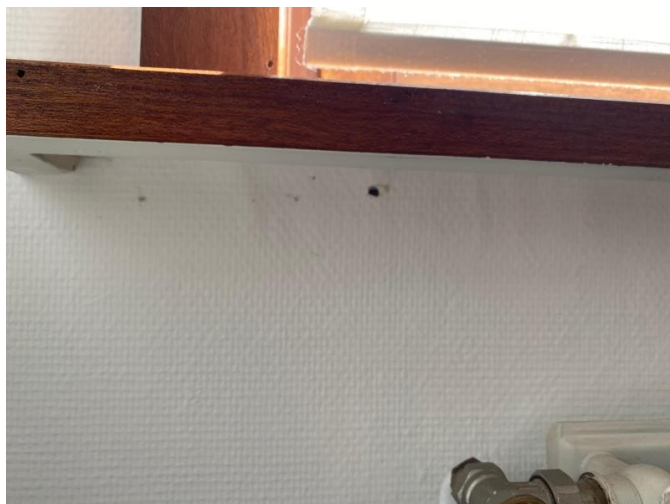
## Fiche 11: Pleisterwerk - wand

Geen asbest

| Opmerking | <p>Er werd een mengmonster genomen van de pleisterwerken aan de wand van een natte ruimte en droge ruimte</p> <p>Ontbrekende ruimtes : Trappenhal en stooklokaal</p> |
