# Asbestinventarisat attest

Schoterweg 298, 3980 Tessenderlo-Ham

Attestnummer : 20250508-000318.000

**Niet-asbestveilig**

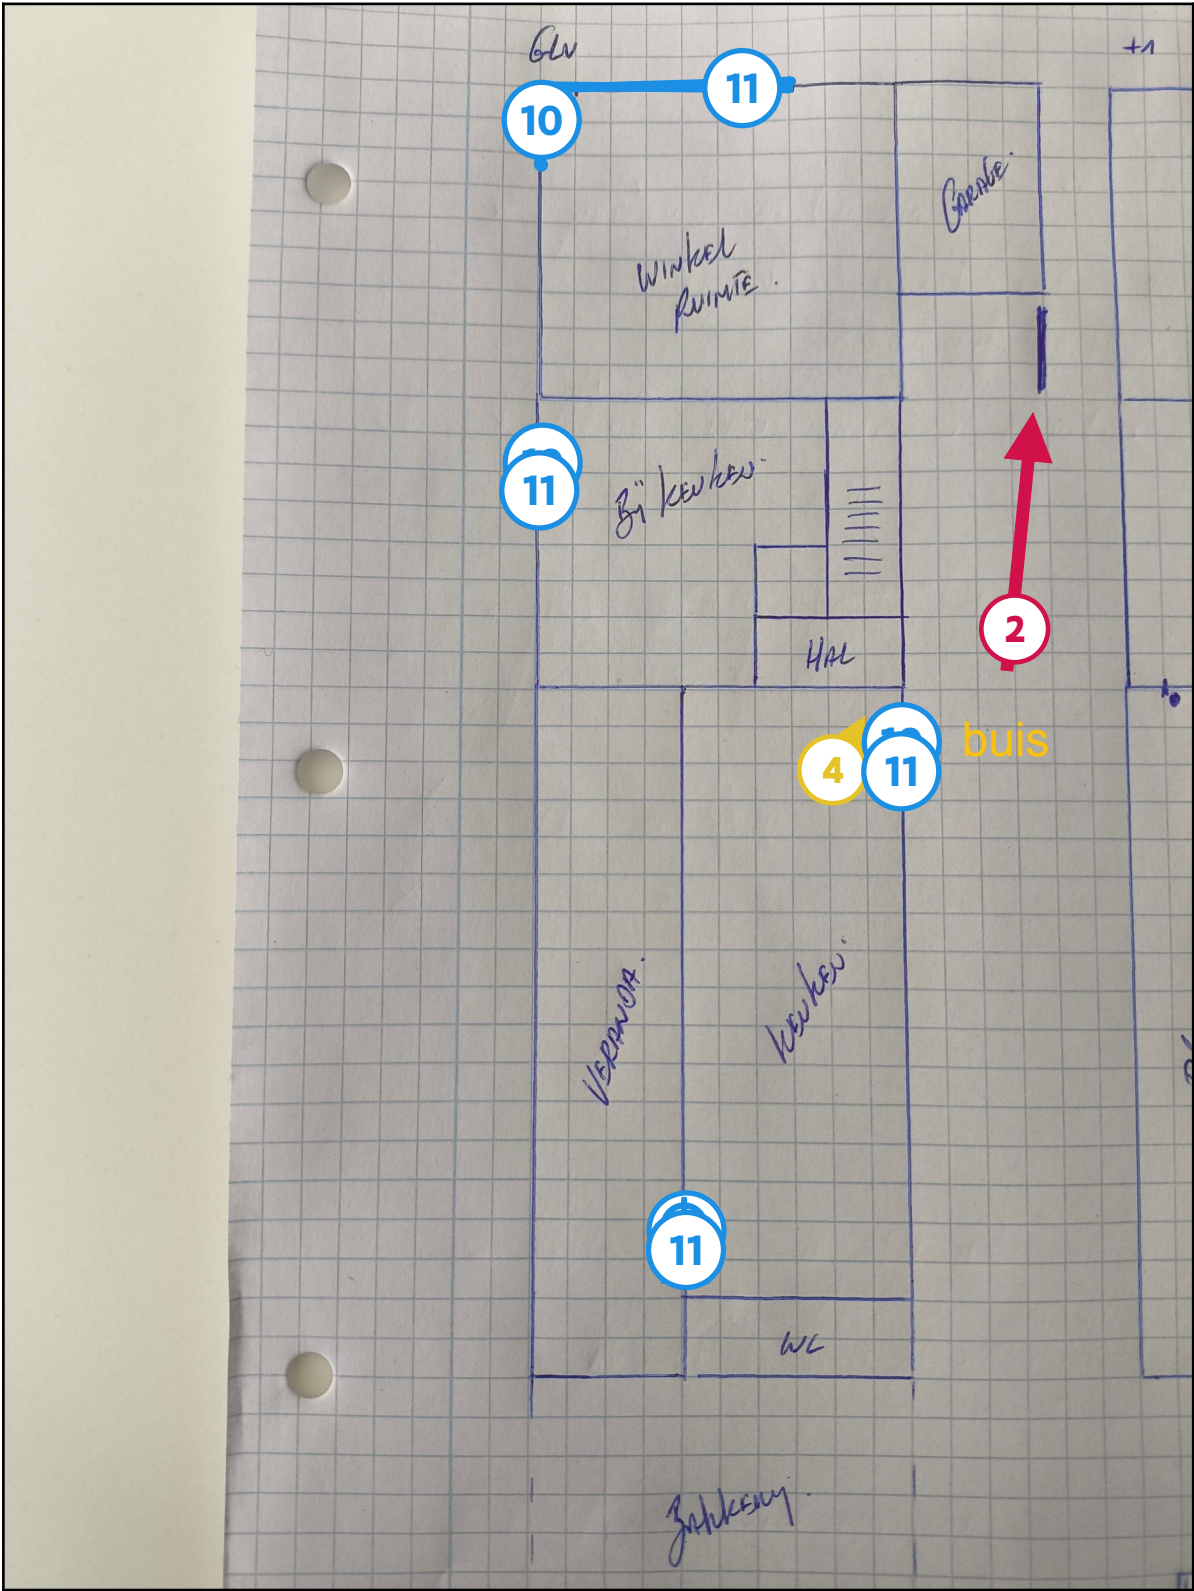
Plan 1.1: plan gelijkvloers

| 2. Cementgebonden afval in tuin. | Asbestmateriaal | Dringend verwijderen |
| 4. Bakelieten toepassingen. | Asbestmateriaal | Zorgvuldig beheren |

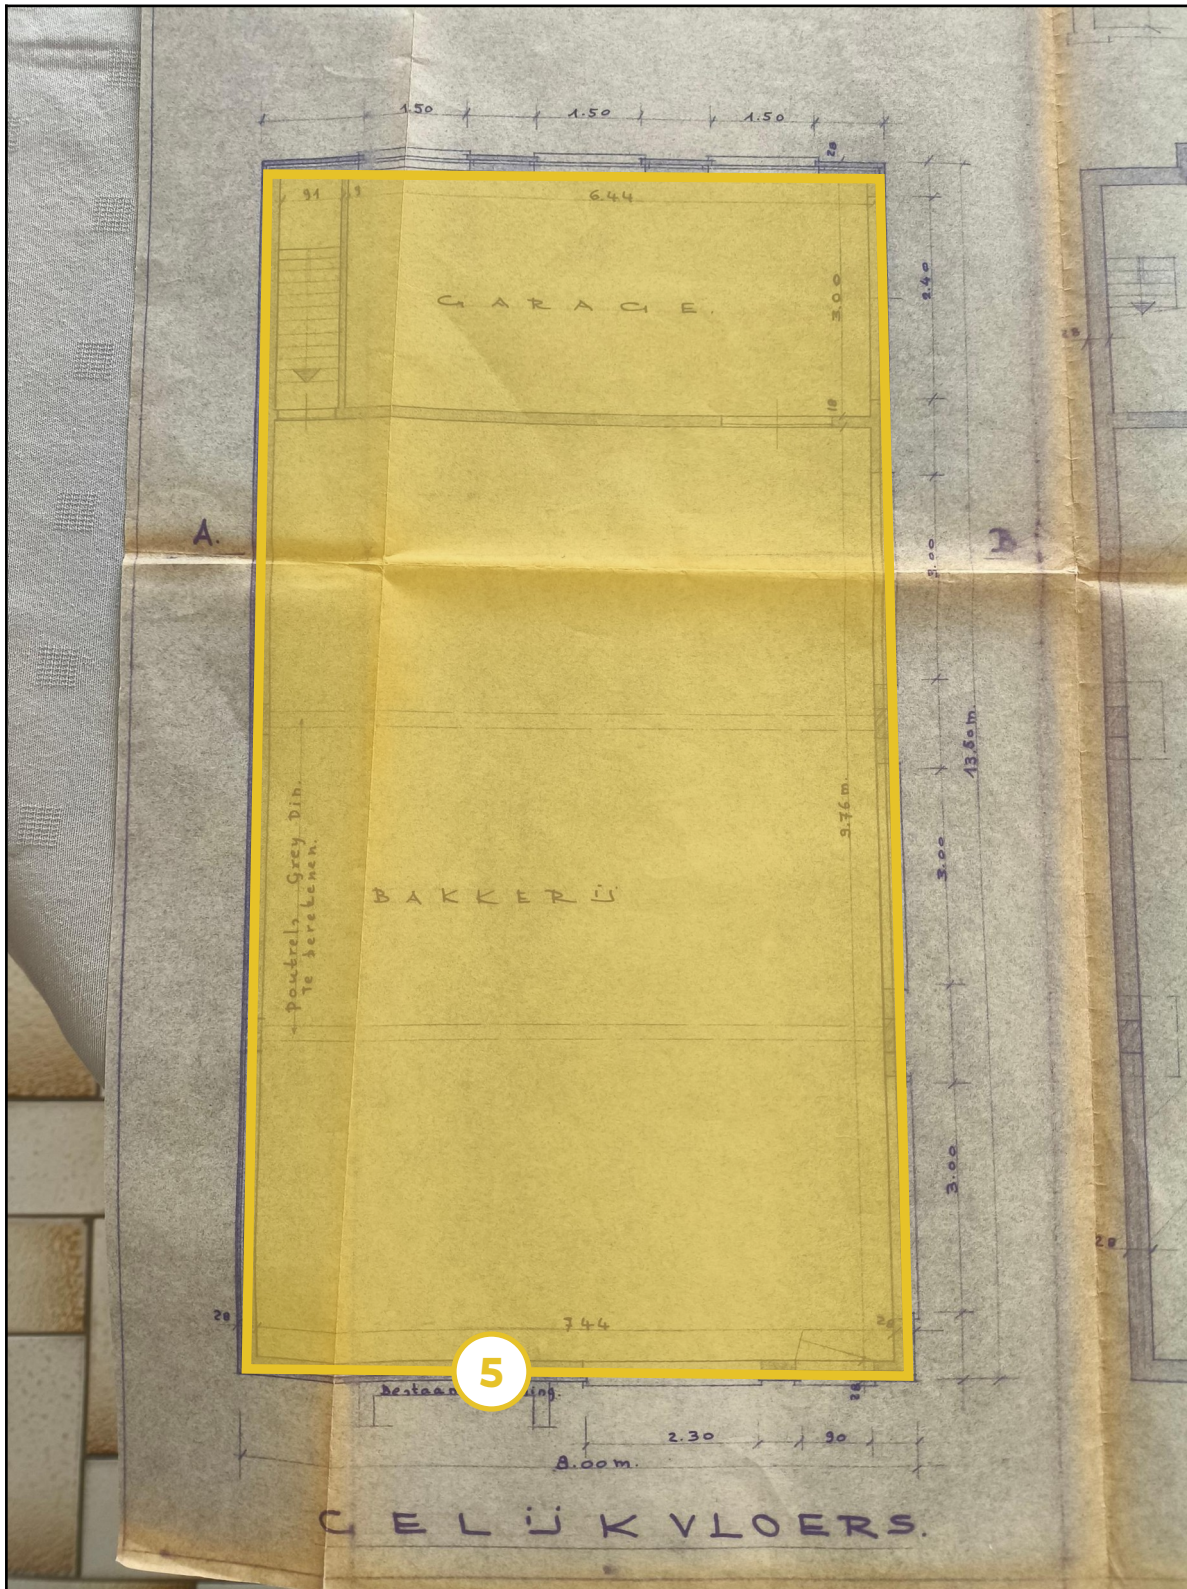
## Plan 1.5: plan bakkerij

| 5. Roofing platte daken. | Asbestmateriaal | Zorgvuldig beheren |

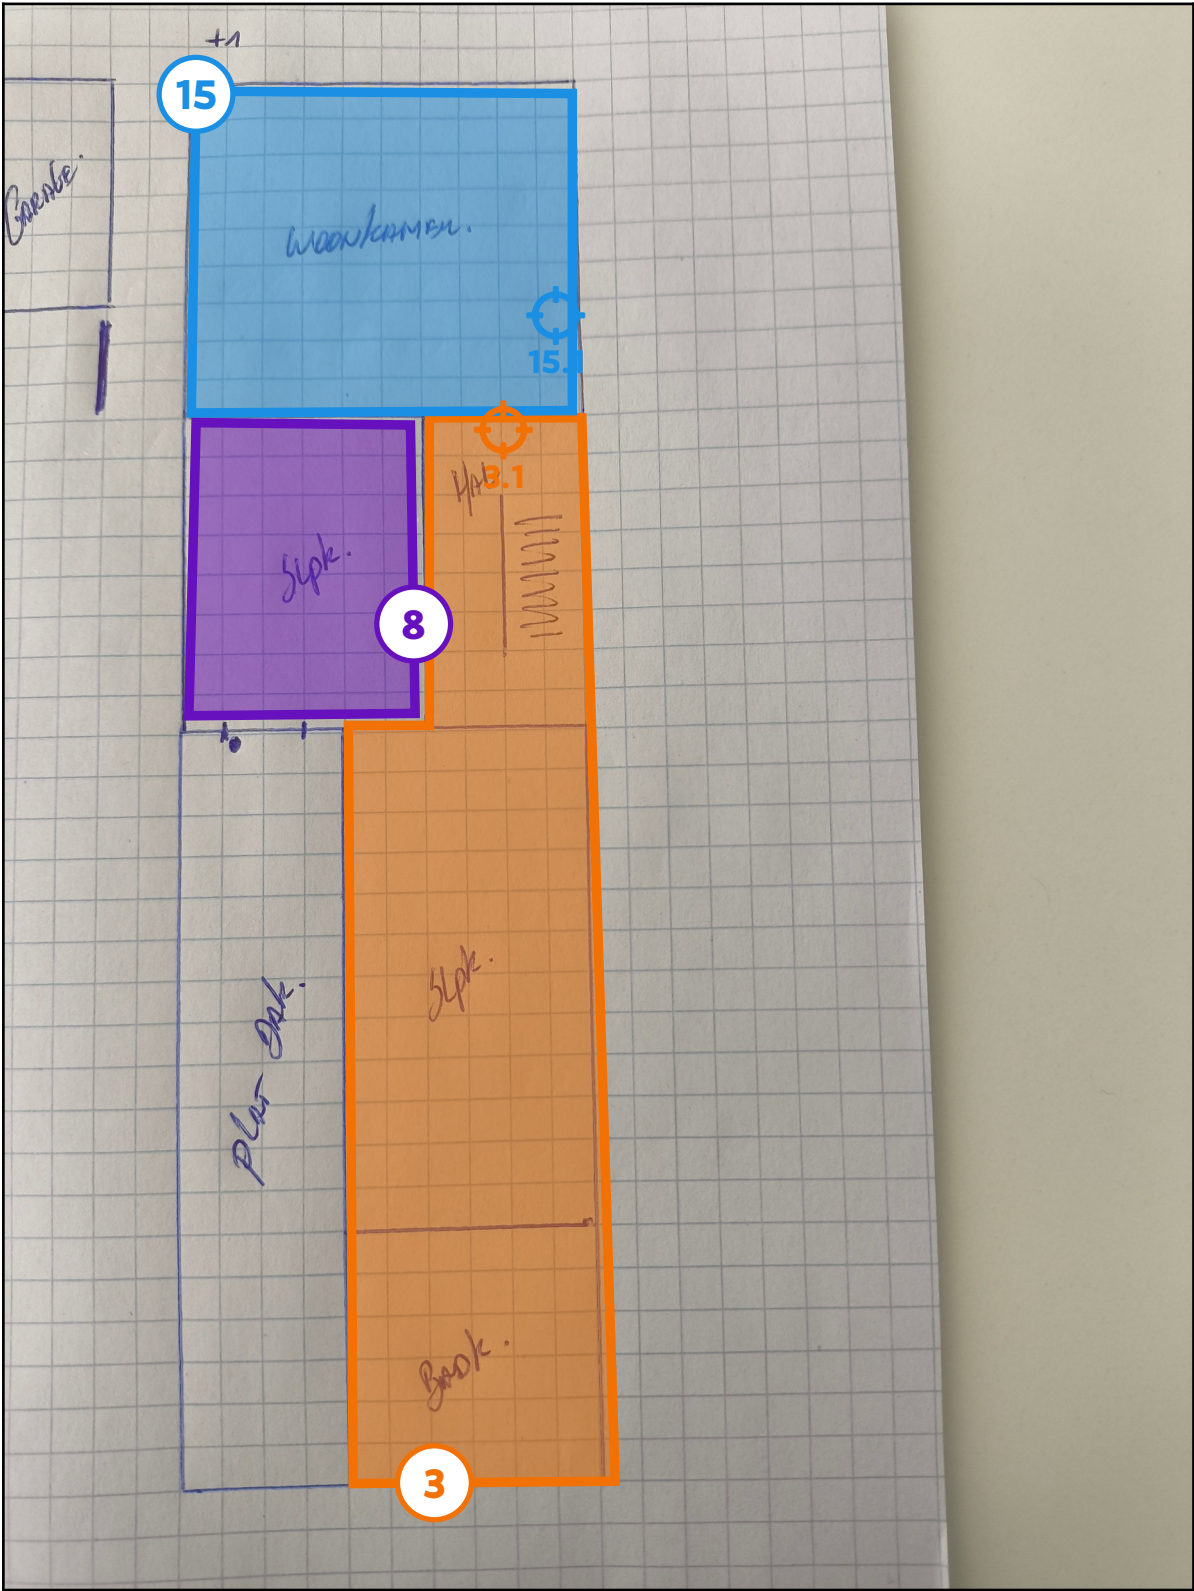
Plan 1.7: plan verdiep 1

| 3. Linolium wit verdiep 1 | Asbestmateriaal | <a href="#">Verwijderen</a> |
| 8. Niet asbest verdachte linolium | Advies | - |

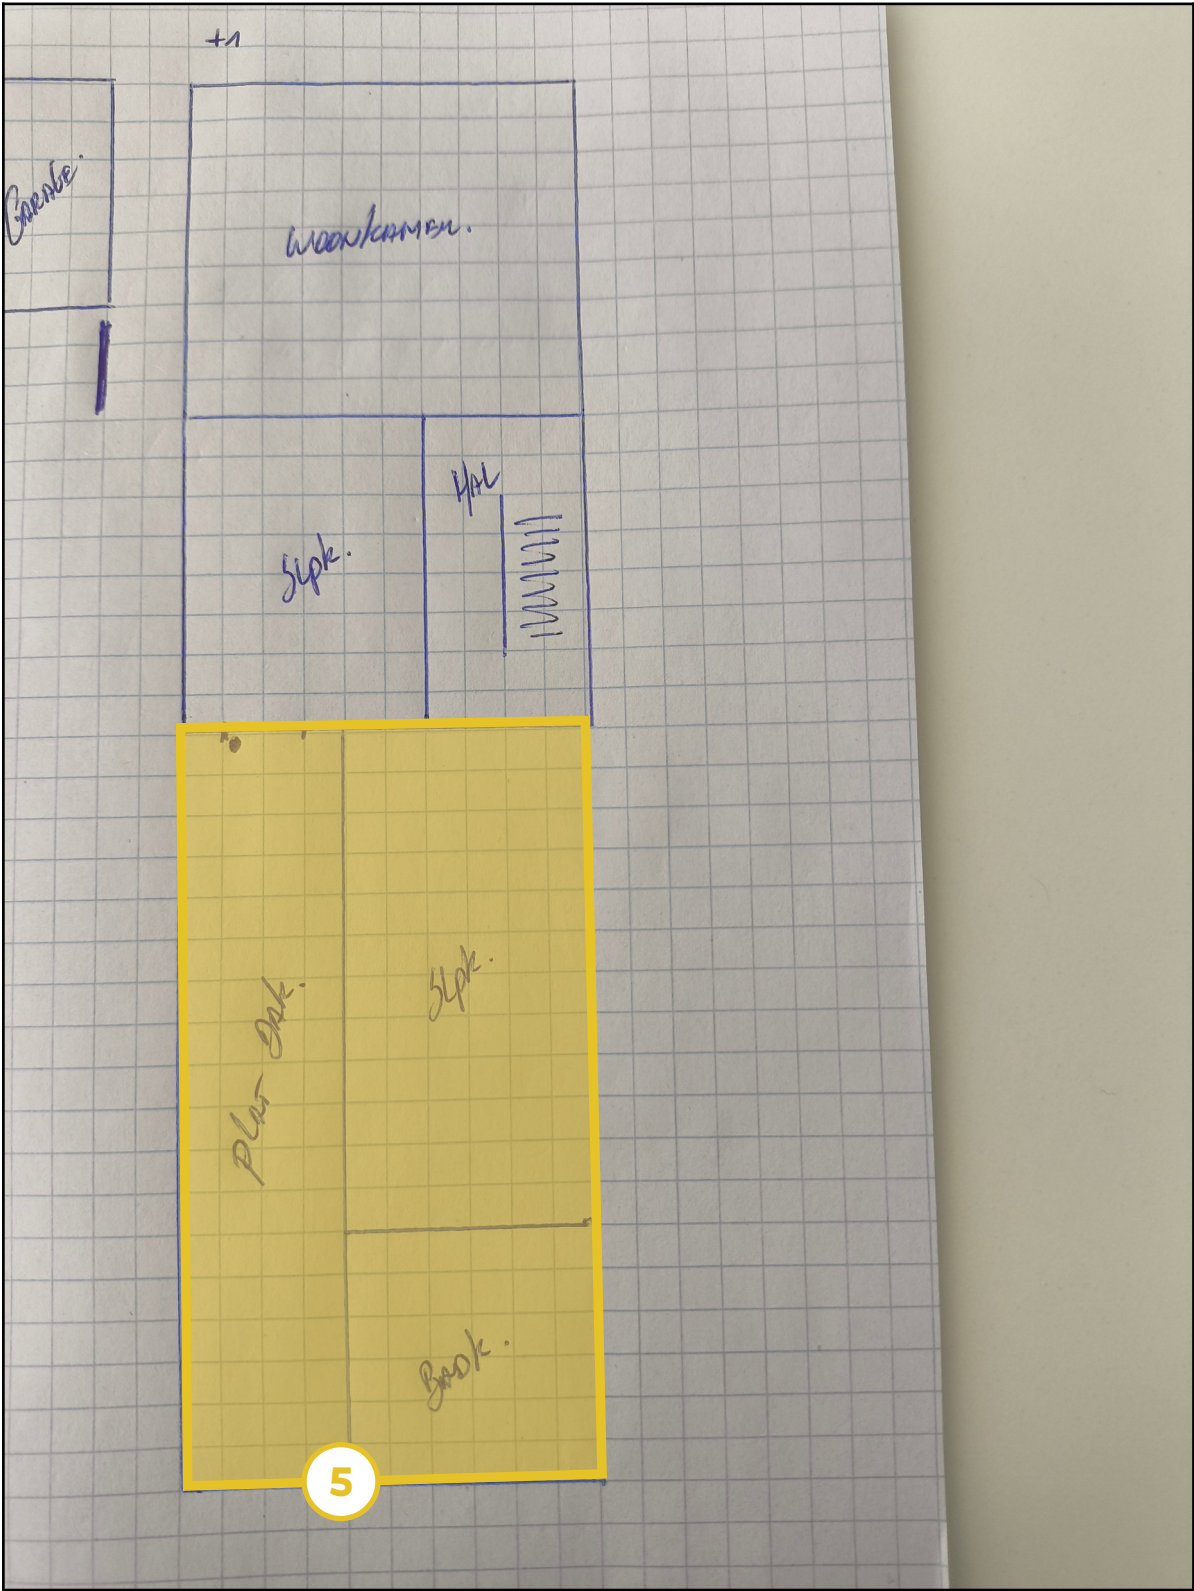
Plan 1.8: plan verdiep 1

| 5. Roofing platte daken. | Asbestmateriaal | Zorgvuldig beheren |

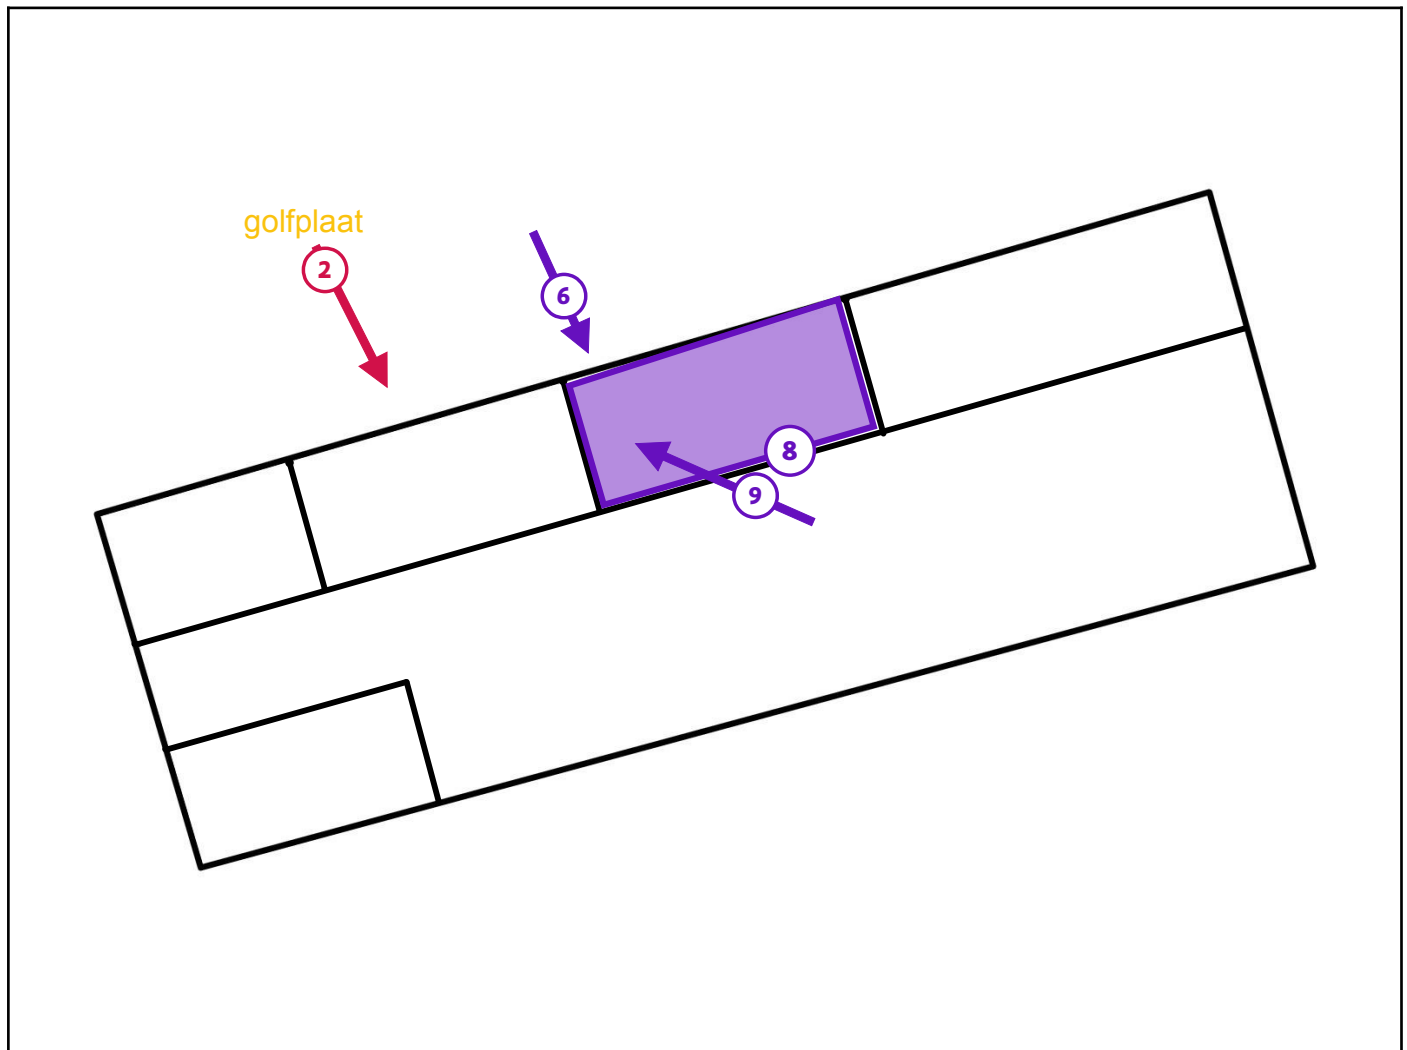
## Plan 3.1: Schuur plan

| Beschrijving | Type | Actie |
|---|---|---|
| 2. Cementgebonden afval in tuin. | Asbestmateriaal | Dringend verwijderen |
| 6. Binnenzijde schouwen | Beperking | - |
| 8. Niet asbest verdachte linolium | Advies | - |
| 9. CV ketel in schuur - buiten gebruik bwj ongekend | Advies | - |

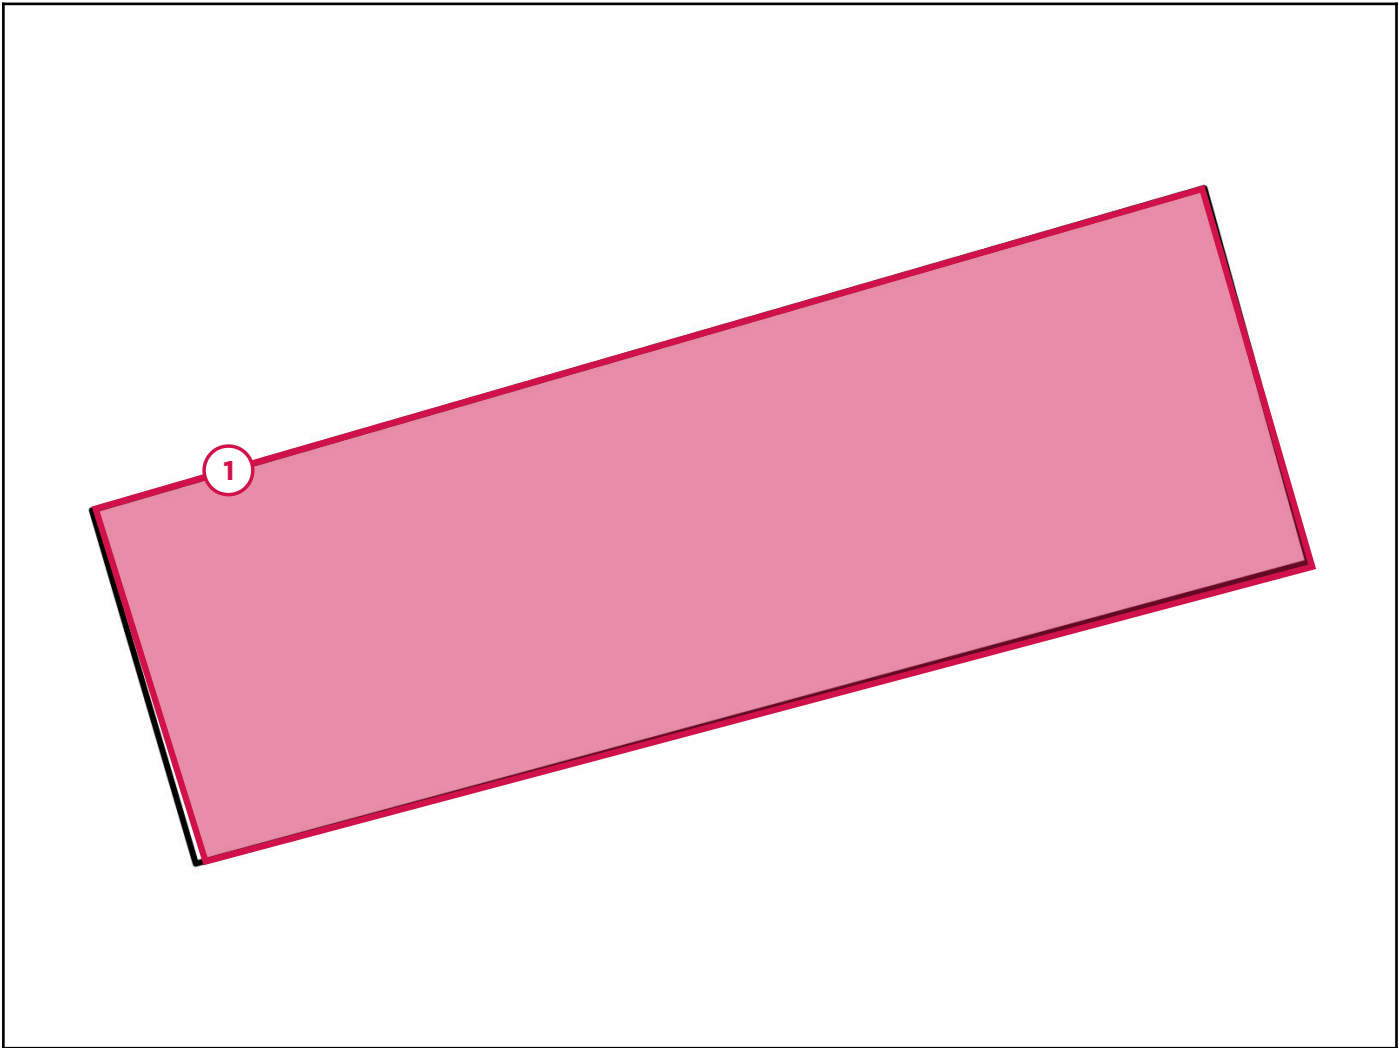
### Plan 3.2: Schuur plan

| Beschrijving | Type | Actie |
|---|---|---|
| 1. golfplaten dak schuur | Asbestmateriaal | Dringend verwijderen |

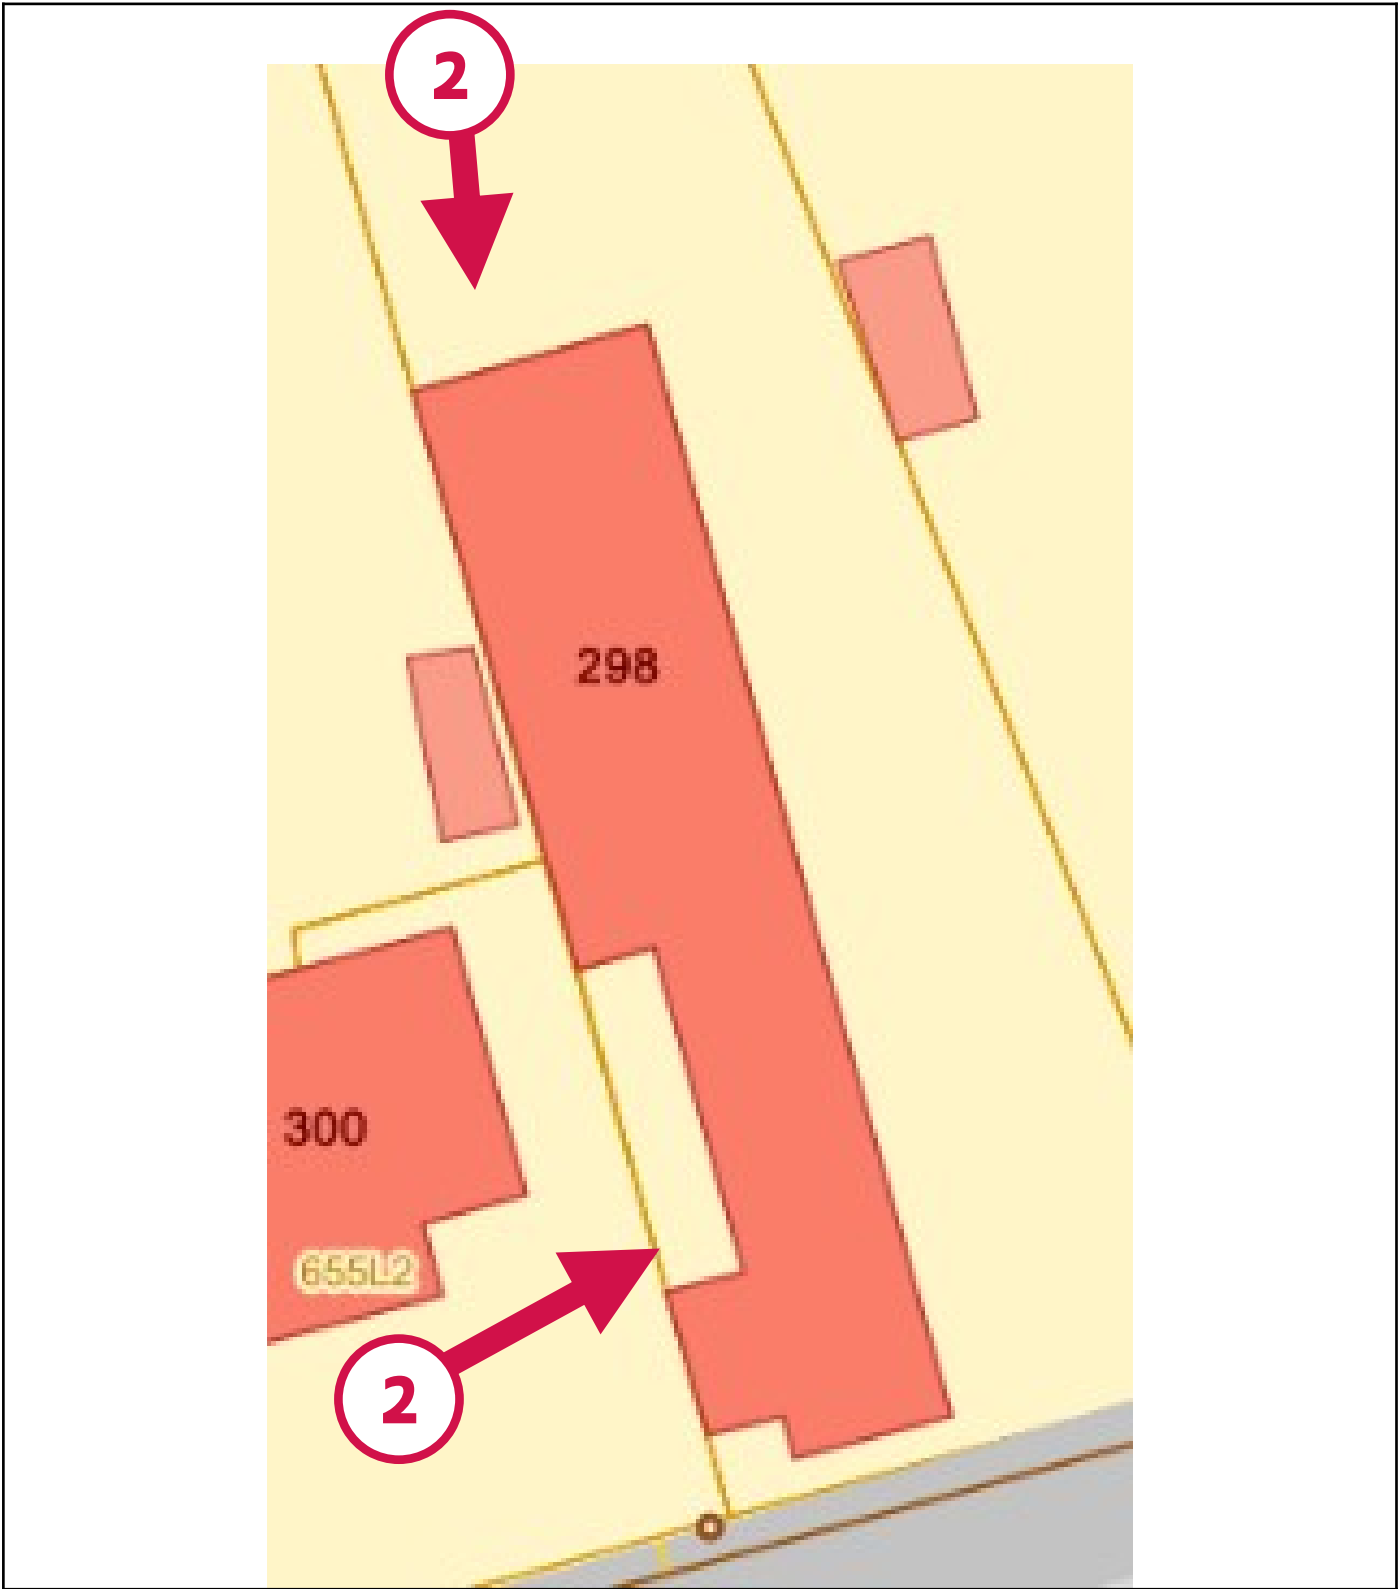
Plan 4.1: Vaststellingen buiten de constructies

| 2. Cementgebonden afval in tuin. | Asbestmateriaal | Dringend verwijderen |

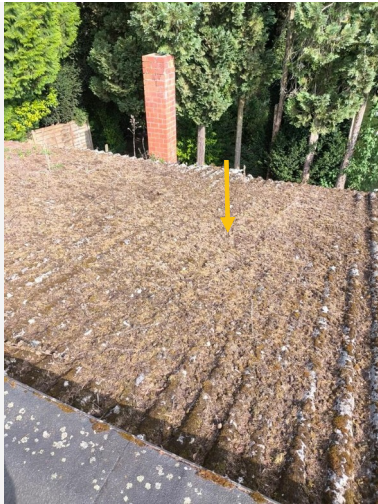
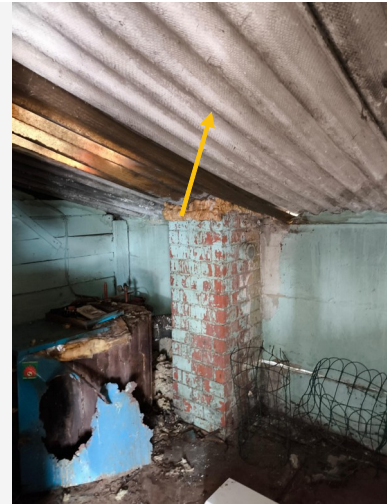
| Eindbeoordeling materiaalarisico | Hoog materiaalarisico en/of hoge kans op vezelvrijgave |

| Gebondenheid | Categorie 1: hechtgebonden in oorsprong |
| Asbestsoort (vezeltype) | Crocidoliet aanwezig |
| Asbestconcentratie | Laag (< 50%) |
| Afschermingsgraad van het gehele materiaal | Geheel of deels (ook) vrij aan de binnenlucht |
| Toestand van het materiaal | Matig beschadigd, matig verweerd |

| Beschrijving | golfplaten dak schuur |

**Dringend verwijderen**

- Verwijder dit asbestmateriaal zo snel mogelijk. Volg de toestand goed op.
- Voer bijkomende staalname(s) uit.

Indien mogelijk de ondervloer afdekken , golfplaten voorzichtig verwijderen, extra fixeren, niet breken , niet gooien, onmiddellijk verpakken of voorzichtig in container met asbest bag plaatsen. Voldoende benevelen/bevochtigen tijdens de duur van de werken. Indien golfplaten in slechte staat zijn en kans bestaat op breken : Eenvoudige handeling opgeleid personeel , alle werknemer(s) moeten wel beschikken over een opleidingsattest eenvoudige handelingen 8u

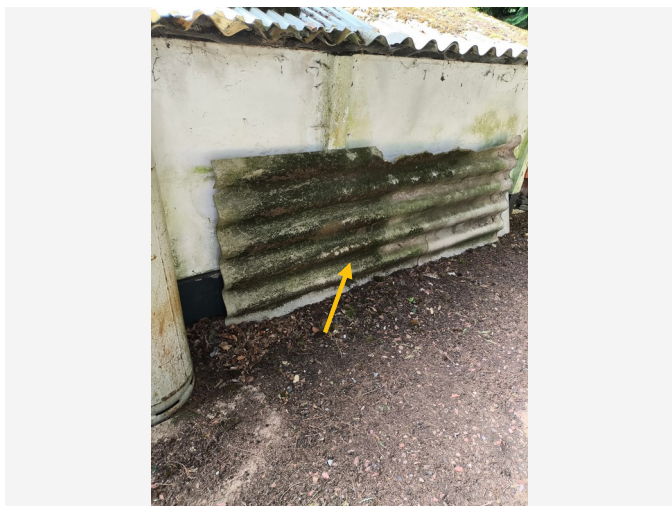
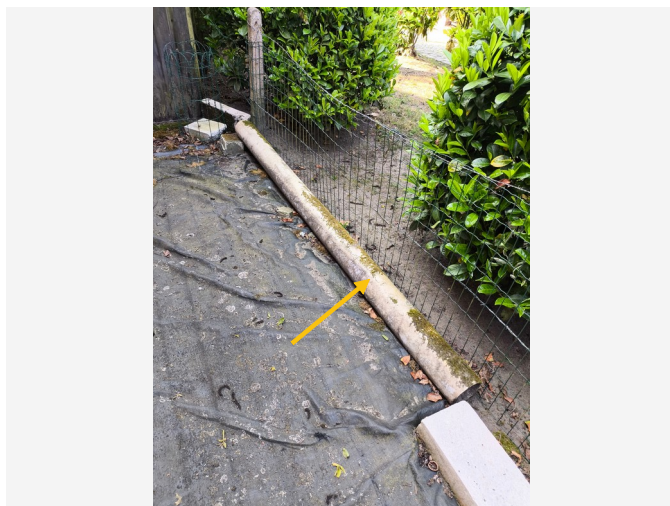
| Beschrijving | Cementgebonden afval in tuin. |
| Type afvalstof | Betreft stock-voorraad of gedemonteerde asbestmaterialen |
| Asbestmaterialen | <ul style="list-style-type: none"><li>• Buis, koker, leiding, pijp, doorvoer</li><li>• Dak- en gevelbekleding - Golfplaat</li></ul> |

**Dringend verwijderen**

- Verwijder het asbestafval.
- Voer bijkomende staalname(s) uit.

Bij de gemeente of het plaatselijk containerpark kan je afsluitzakken opvragen om het afval dubbel te verpakken en het af te voeren als hechtgebonden materiaal naar het containerpark. Bescherm jezelf voldoende met de nodige PBM's
