# Asbestinventarisatetest

Lindenlaan 24, 8490 Jabbeke

Attestnummer : 20230913-000507.000

Uitgegeven op : 13.09.2023

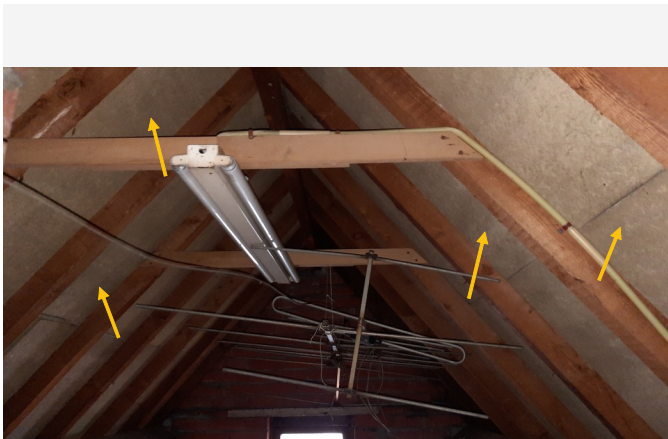
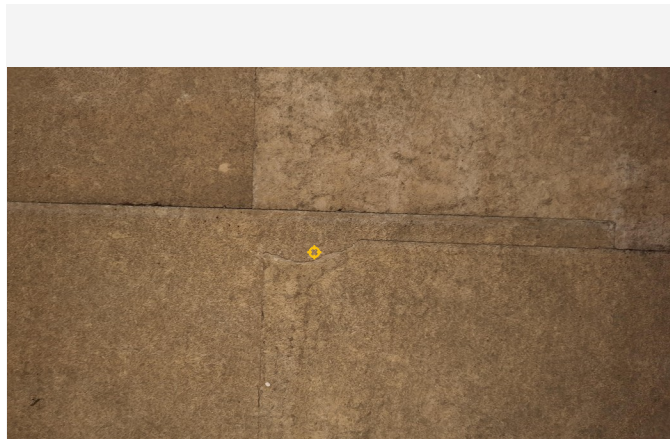
| Fiche 1: Onderdakplaat zolder woning..... | 15 |

Het asbestmateriaal valt onder de mijlpaal van 2040.

| Eindbeoordeling materiaalrisico | Zeer laag materiaalrisico en/of zeer lage kans op vezelvrijgave |

| Gebondenheid | Categorie 1: hechtgebonden in oorsprong |
| Asbestsoort (vezeltype) | Alleen chrysotiel |
| Asbestconcentratie | Laag (< 50%) |
| Afschermingsgraad van het gehele materiaal | Geheel of deels (ook) vrij aan de binnenlucht |
| Toestand van het materiaal | Onbeschadigd, niet verweerd |

| # | Type | Referentie | Resultaat |
|---|---|---|---|
| 1.1 | Puntmonster | MM01 | Chrysotiel |

| Beschrijving | Onderdakplaat zolder woning |
| Asbestmateriaal | Dak- en gevelbekleding - Golfplaat |

- Zorg voor een veilig beheer. Vermijd het beschadigen van het asbestmateriaal. Controleer de toestand jaarlijks op wijzigingen.
- Zorg voor een veilig beheer en verwijder dit asbestmateriaal wanneer het bij werken eenvoudig bereikbaar wordt. Controleer de toestand jaarlijks op wijzigingen.

- Eenvoudige handelingen: mag via doe-het-zelf of door werknemer(s) met opleidingsattest eenvoudige handelingen  
Voor onderdakplaten van het type menuiserite voorziet de wet geen verplichting om deze asbestverdachte toepassing te laten verwijderen door een firma met een opleidingsattest 'eenvoudige handelingen'. U mag in principe, ongeacht eventuele bestaande beschadigingen of vrije asbestvezels, deze asbestverdachte toepassing zelf verwijderen en afvoeren naar een kringlooppark.

Hierbij moeten wel volgende maatregelen genomen worden om de verspreiding en inademing van schadelijke asbestvezels tegen te gaan:

- 1) Nat maken (water) of fixeren (fixeermiddel) van het materiaal;

- 2) Gebruikmaken van PE-folie en zakken om loskomende deeltjes en afval op te vangen en te verpakken;
- 3) Het materiaal niet gooien, niet breken en niet slijpen/schuren;
- 4) Het materiaal in 1 geheel losmaken en verwijderen;
- 5) Het materiaal opslaan in gesloten verpakking;
- 6) Bij de werkzaamheden mogen geen minderjarigen of derden aanwezig zijn;
- 7) Alle aanwezigen dragen PBM (persoonlijke beschermingsmiddelen: een stofmasker type FFP3- mondmasker of gelijkwaardig masker, een wegwerpoverall en wegwerphandschoenen en afspoelbaar schoeisel);
- 8) Natte doeken gebruiken om eventuele resten en stof weg te nemen.

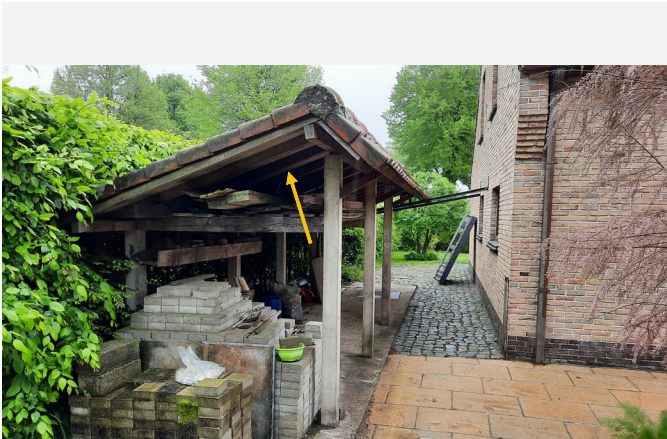
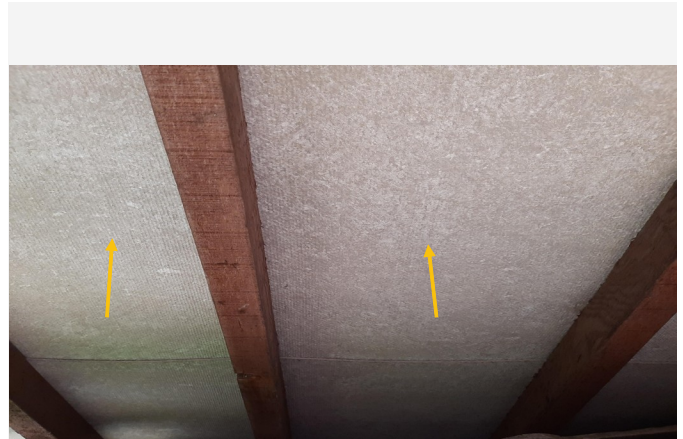
| Fiche 2: Onderdakplaat afdak..... | 18 |

Het asbestmateriaal valt onder de mijlpaal van 2040.

| Eindbeoordeling materiaalarisico | Laag materiaalarisico en/of verlaagde kans op vezelvrijgave |

| Gebondenheid | Categorie 1: hechtgebonden in oorsprong |
| Asbestsoort (vezeltype) | Crocidoliet aanwezig |
| Asbestconcentratie | Laag (< 50%) |
| Afschermingsgraad van het gehele materiaal | Geheel of deels vrij aan de buitenlucht |
| Toestand van het materiaal | Onbeschadigd, niet verweerd |

| Beschrijving | Onderdakplaat afdak |
| Asbestmateriaal | Plaat, paneel, tablet - Type Menuiserie |

- Zorg voor een veilig beheer. Vermijd het beschadigen van het asbestmateriaal. Controleer de toestand jaarlijks op wijzigingen.
- Zorg voor een veilig beheer en verwijder dit asbestmateriaal wanneer het bij werken eenvoudig bereikbaar wordt. Controleer de toestand jaarlijks op wijzigingen.

- Eenvoudige handelingen: mag via doe-het-zelf of door werknemer(s) met opleidingsattest eenvoudige handelingen  
Voor onderdakplaten van het type menuiserite voorziet de wet geen verplichting om deze asbestverdachte toepassing te laten verwijderen door een firma met een opleidingsattest 'eenvoudige handelingen'. U mag in principe, ongeacht eventuele bestaande beschadigingen of vrije asbestvezels, deze asbestverdachte toepassing zelf verwijderen en afvoeren naar een kringlooppark.

Hierbij moeten wel volgende maatregelen genomen worden om de verspreiding en inademing van schadelijke asbestvezels tegen te gaan:

- 1) Nat maken (water) of fixeren (fixeermiddel) van het materiaal;

- 2) Gebruikmaken van PE-folie en zakken om loskomende deeltjes en afval op te vangen en te verpakken;
- 3) Het materiaal niet gooien, niet breken en niet slijpen/schuren;
- 4) Het materiaal in 1 geheel losmaken en verwijderen;
- 5) Het materiaal opslaan in gesloten verpakking;
- 6) Bij de werkzaamheden mogen geen minderjarigen of derden aanwezig zijn;
- 7) Alle aanwezigen dragen PBM (persoonlijke beschermingsmiddelen: een stofmasker type FFP3- mondmasker of gelijkwaardig masker, een wegwerpoverall en wegwerphandschoenen en afspoelbaar schoeisel);
- 8) Natte doeken gebruiken om eventuele resten en stof weg te nemen.

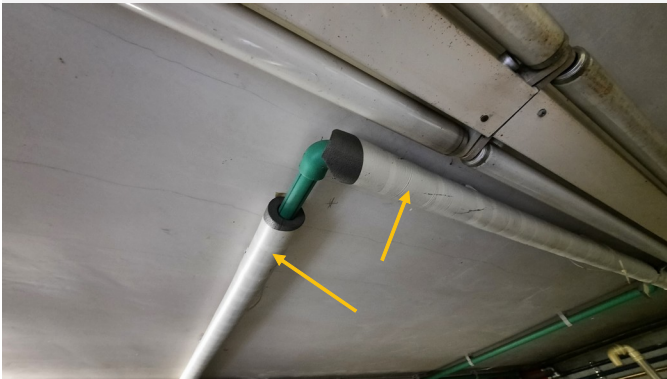
| Fiche 3: Leidingisolatie in garage..... | 22 |

De leidingen in de garage zijn geïsoleerd met kunststof en met witte plakband omwonden en niet met een asbesthoudende materiaal in kalk/gips of andere variant.

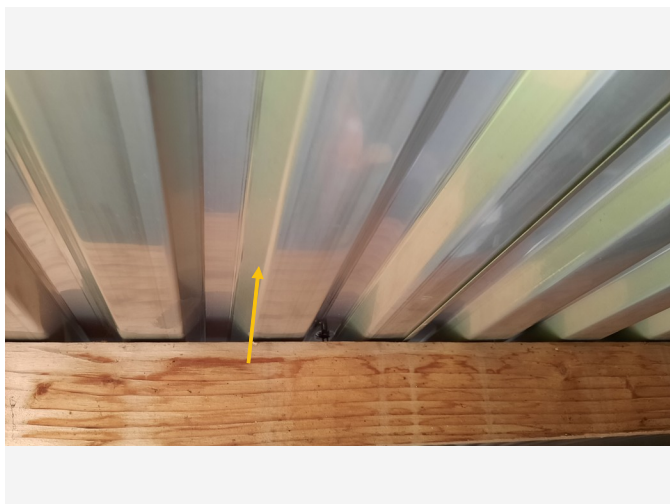
| Fiche 4: Dakbedekking bijgebouw in metaalplaat..... | 23 |

De dakbedekking van het bijgebouw (tuinhuis en aanpalend afdak) bestaat uit diverse types geprofileerde metaalplaat en is dus asbestvrij.

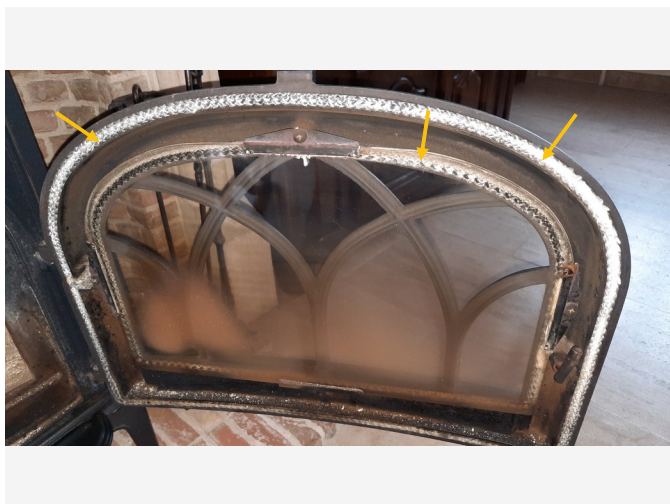
| Fiche 5: Koord kachel living..... | 24 |

Er zijn diverse koorden aanwezig bij de deuren/luiken/deksels van de kachel. Het betreft echter blinkend asbestvrij koord.

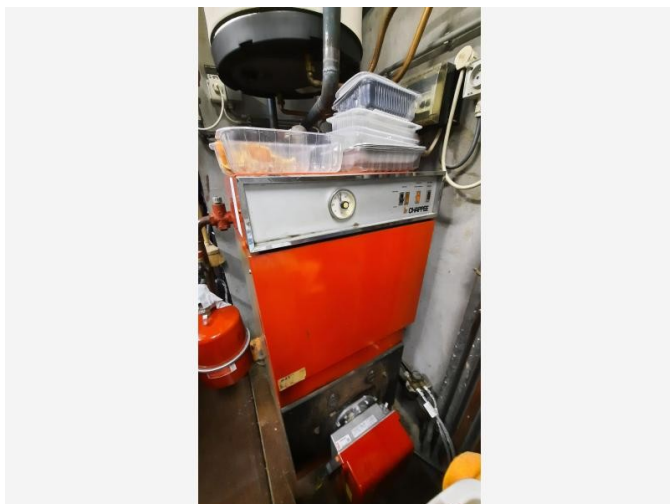
| Fiche 6: CV installatie..... | 25 |

De cv ketel is van het merk Chappee, type Santa Fe. De brander werd volgens info van de bewoner vernieuwd in 2021. Het toestel zelf is echter merklijk ouder. In dergelijke mazoutgestookte ketels kunnen mogelijks asbesthoudende toepassingen (plaat, pakking, isolatie, koord, etc.) worden aangetroffen. Nader onderzoek is aangewezen bij onderhoud en/of voorafgaandelijk aan verwijdering.

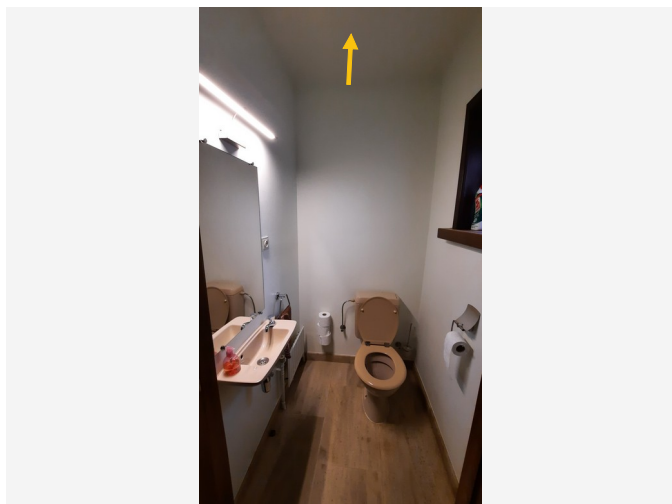
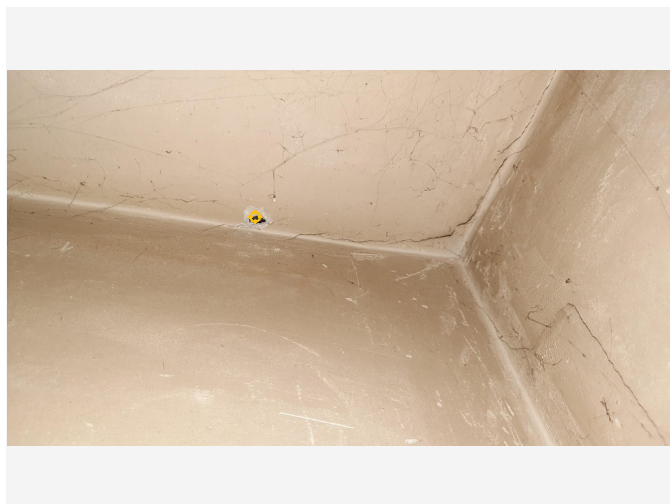
## Fiche 7: Pleister plafond (diverse plaatsen)

Geen asbest

| # | Type | Referentie | Resultaat |
|---|---|---|---|
| 7.1 | Mengmonster | MM03 | Geen asbest |

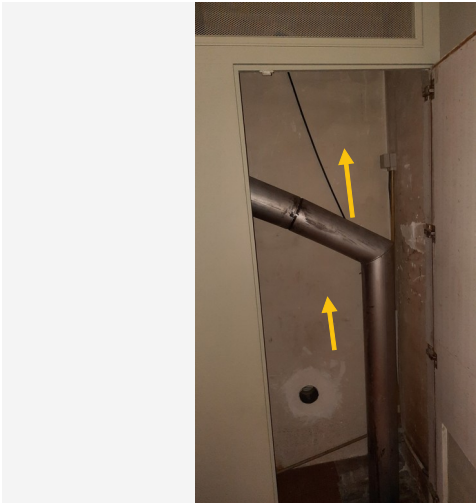
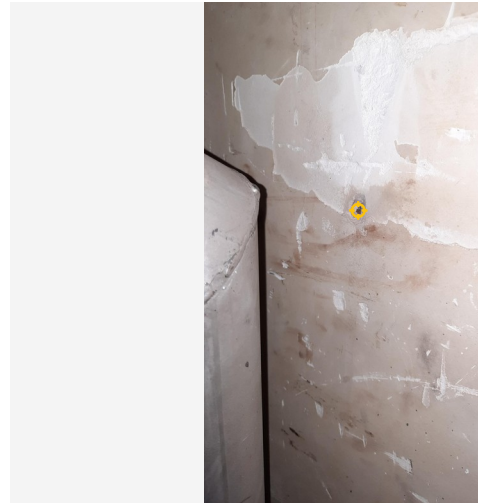
## Fiche 8: Pleister wanden (diverse plaatsen)

Geen asbest

| # | Type | Referentie | Resultaat |
|---|---|---|---|
| 8.1 | Mengmonster | MM02 | Geen asbest |
