# Asbestinventarisatetest

Lommelsesteenweg 307, 3970 Leopoldsburg

Attestnummer : 20250521-000417.000

Uitgegeven op : 21.05.2025

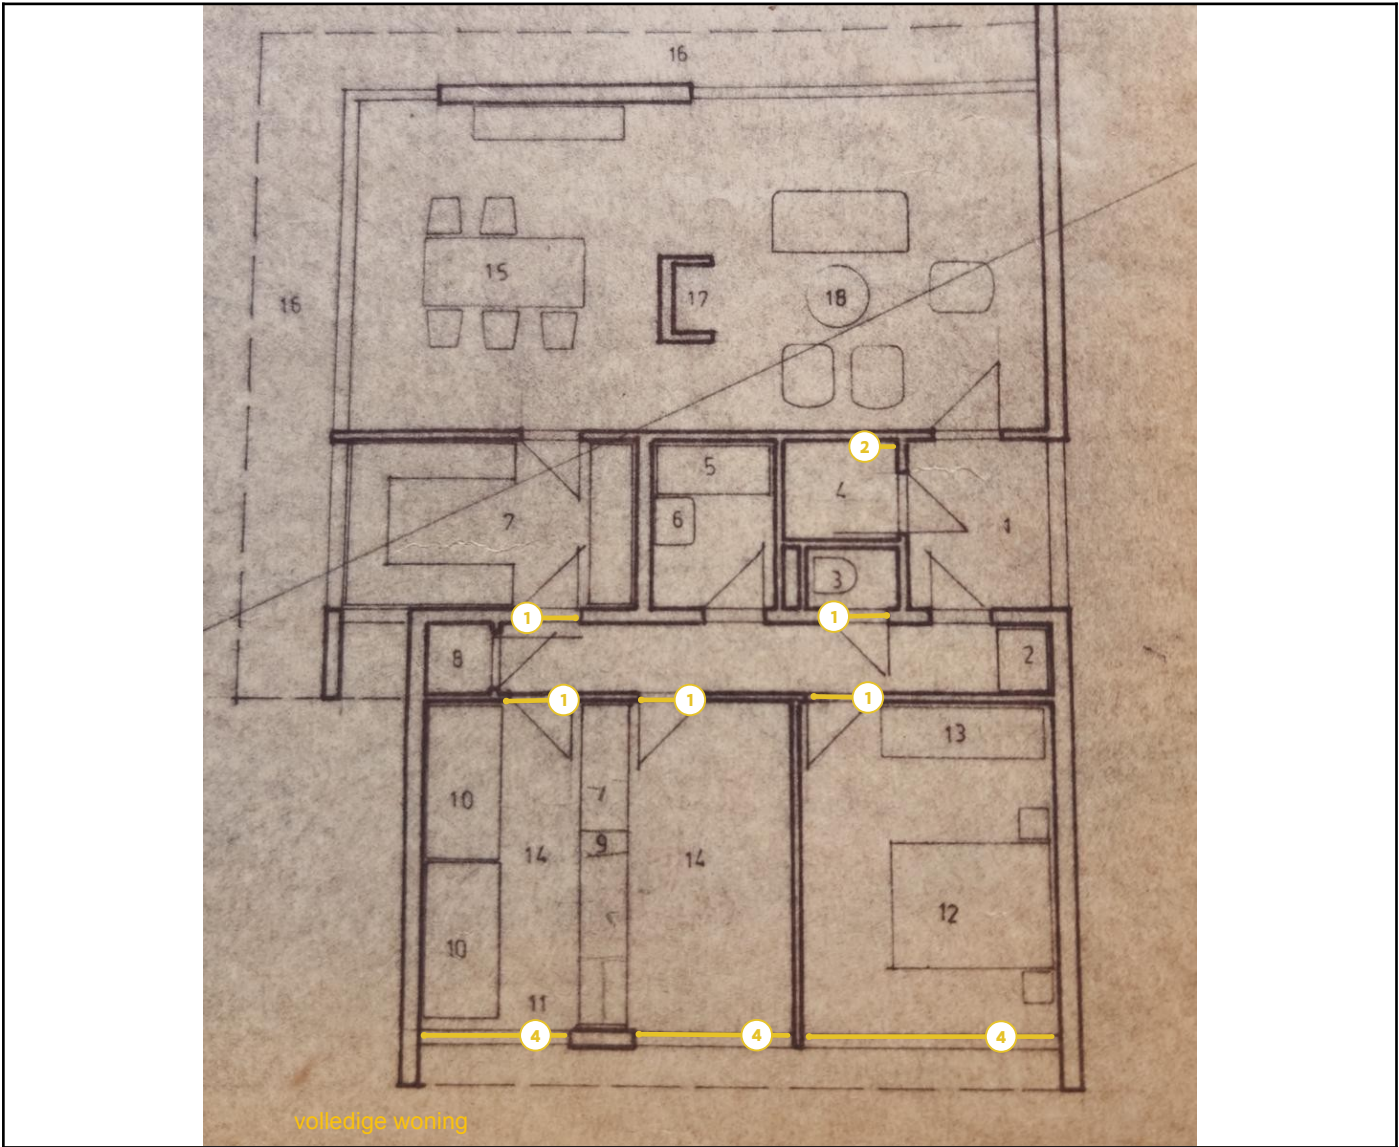
# Plan 1.1: grondplan

| Beschrijving | Type | Actie |
|---|---|---|
| 1. Massal dorpels | Asbestmateriaal | Zorgvuldig beheren |
| 2. Elektrische meter | Asbestmateriaal | Zorgvuldig beheren |
| 4. Massal vensterbank | Asbestmateriaal | Zorgvuldig beheren |
| 6. pleisterwerk | Advies | - |

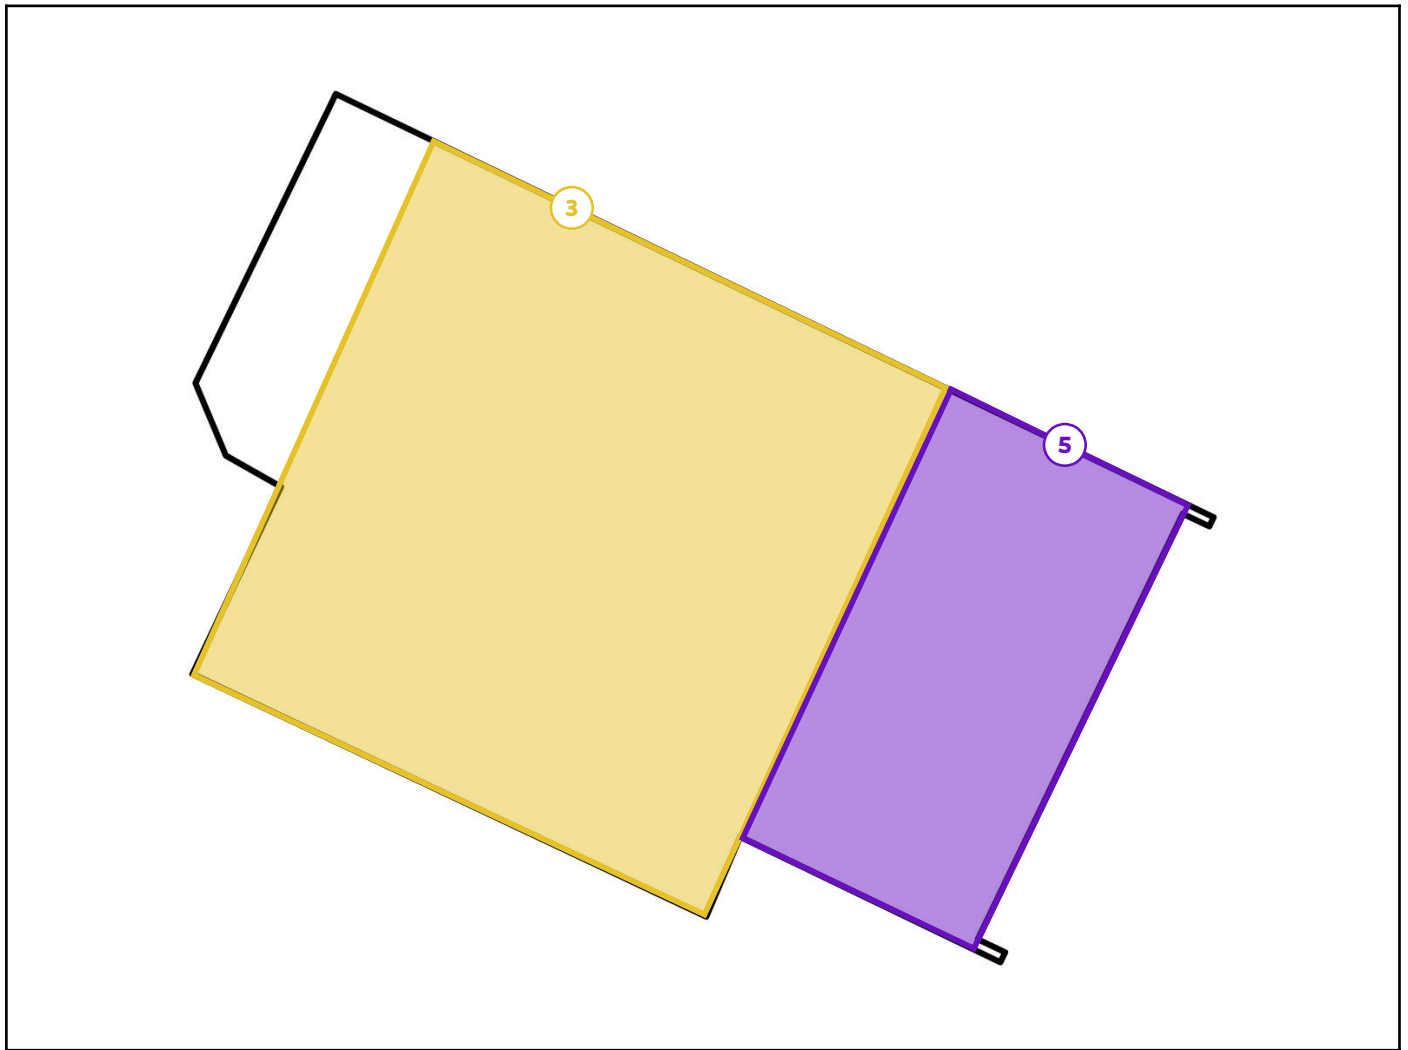
## Plan 1.2: Hoofdgebouw plan

| Beschrijving | Type | Actie |
|---|---|---|
| 3. Roofing | Asbestmateriaal | Zorgvuldig beheren |
| 5. Dak/onderdak | Advies | - |

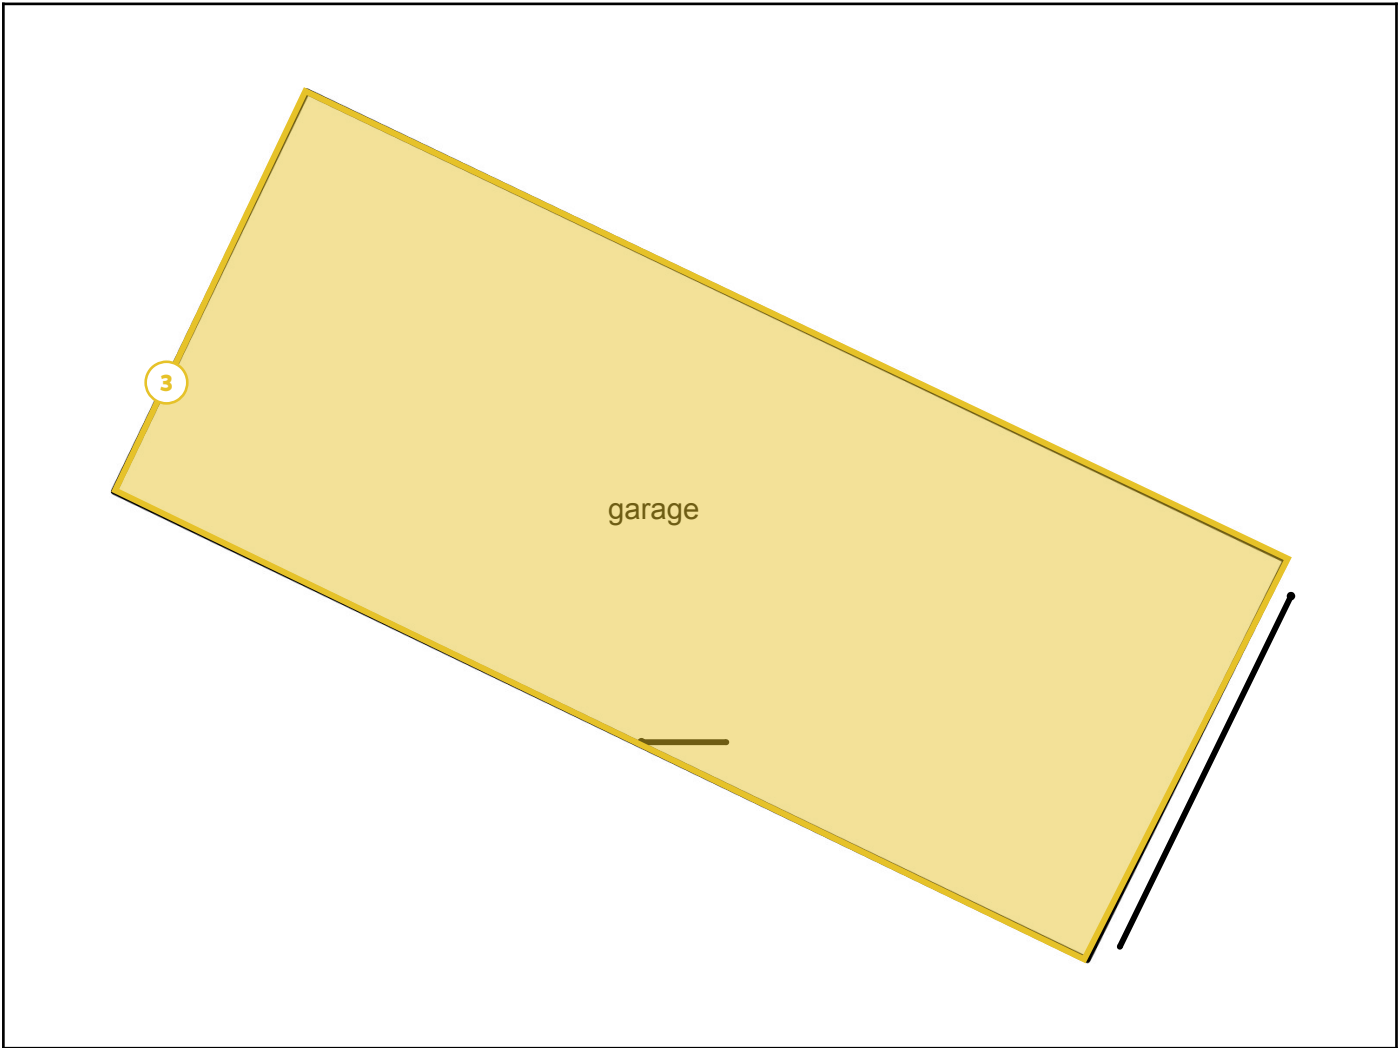
# Plan 2.1: Bijgebouw plan

| Beschrijving | Type | Actie |
|---|---|---|
| 3. Roofing | Asbestmateriaal | Zorgvuldig beheren |

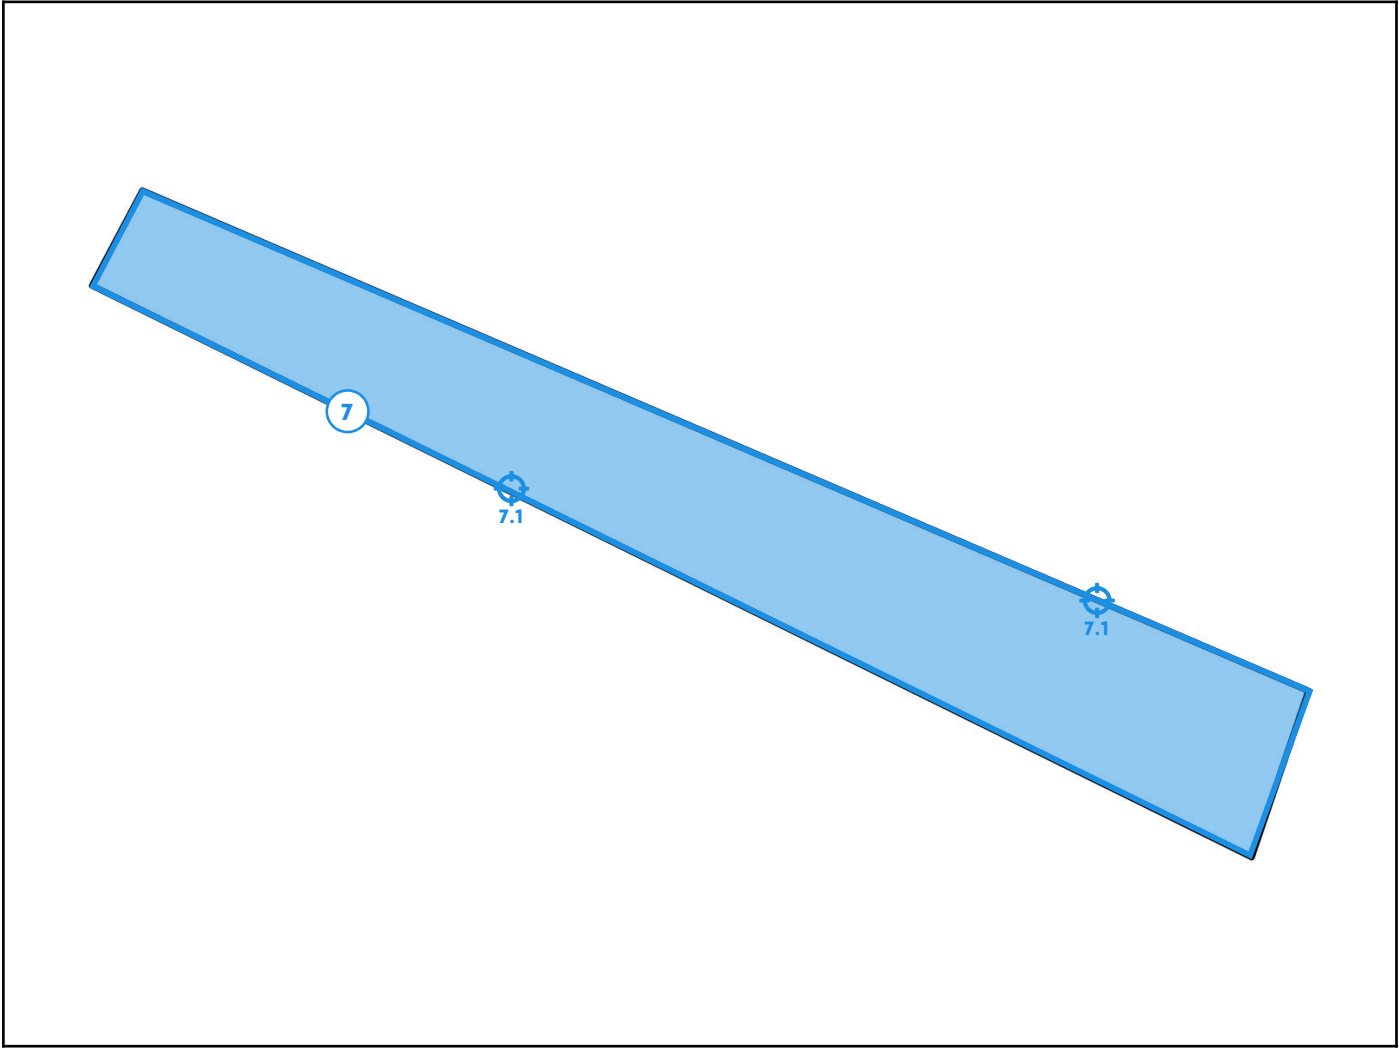
# Plan 4.1: Constructie plan

| Beschrijving | Type | Actie |
|---|---|---|
| 7. asfalt oprit | Geen asbest | - |
| 7.1 Code: 3970LOM307-A1 | Mengmonster | - |

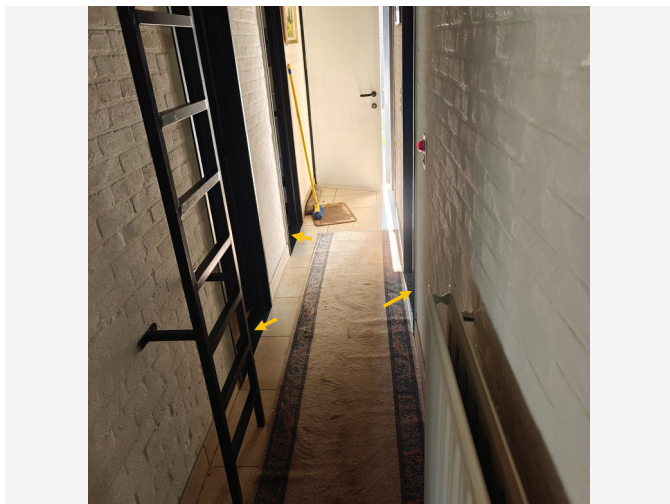
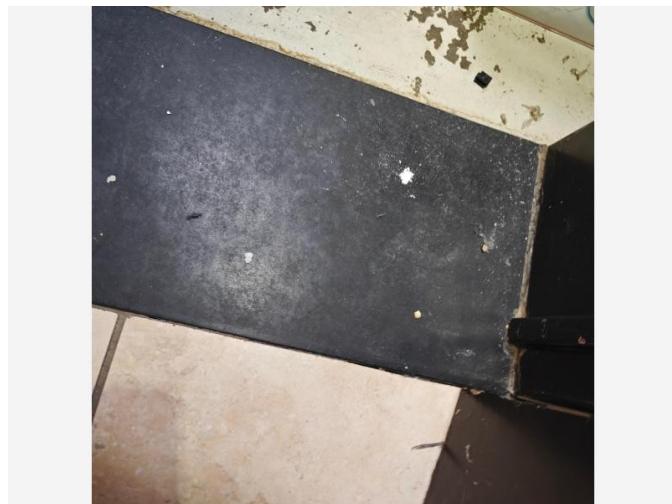
Het asbestmateriaal valt onder de mijlpaal van 2040.

| Eindbeoordeling materiaalrisico | Laag materiaalrisico en/of verlaagde kans op vezelvrijgave |

| Toestand van het materiaal | Licht beschadigd, licht verweerd. Intact calciumsilicaatmateriaal of categorie III 'gebondenheid' |

| Beschrijving | Massal dorpels |

- Zorg voor een veilig beheer. Vermijd het beschadigen van het asbestmateriaal. Controleer de toestand jaarlijks op wijzigingen.
- Zorg voor een veilig beheer en verwijder dit asbestmateriaal wanneer het bij werken eenvoudig bereikbaar wordt. Controleer de toestand jaarlijks op wijzigingen.

- Eenvoudige handelingen: mag via doe-het-zelf of door werknemer(s) met opleidingsattest eenvoudige handelingen  
Wegnemen intacte deurdorpels mag met de nodige preventiemaatregelen (zie onderaan verslag) en voorzichtigheid zelf uitgevoerd worden.

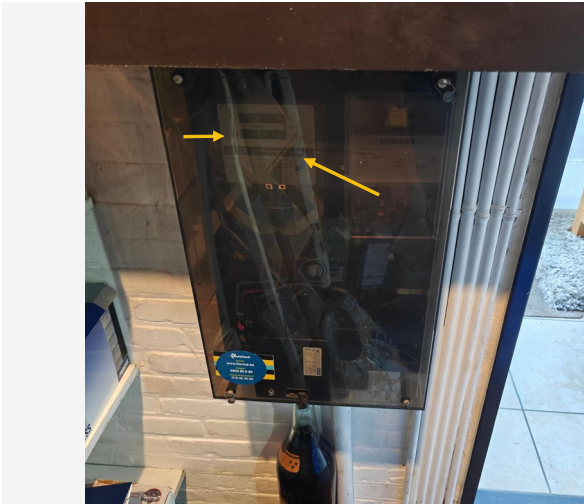
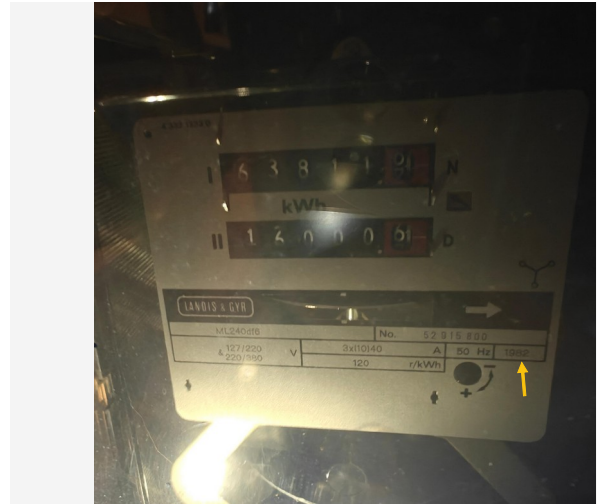
Het asbestmateriaal valt onder de mijlpaal van 2040.

| Eindbeoordeling materiaalrisico | Zeer laag materiaalrisico en/of zeer lage kans op vezelvrijgave |

| Asbestsoort (vezeltype) | Crocidoliet aanwezig |
| Toestand van het materiaal | Onbeschadigd, niet verweerd |

| Beschrijving | Elektrische meter |

- Zorg voor een veilig beheer. Vermijd het beschadigen van het asbestmateriaal. Controleer de toestand jaarlijks op wijzigingen.

- Eenvoudige handelingen: mag via doe-het-zelf of door werknemer(s) met opleidingsattest eenvoudige handelingen  
De meterkast is eigendom van de netbeheerder. U mag deze niet zelf verwijderen. Neem bij vragen contact op met de netbeheerder.

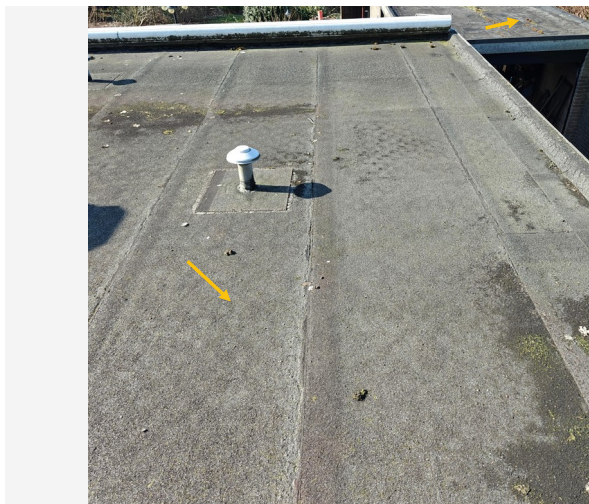
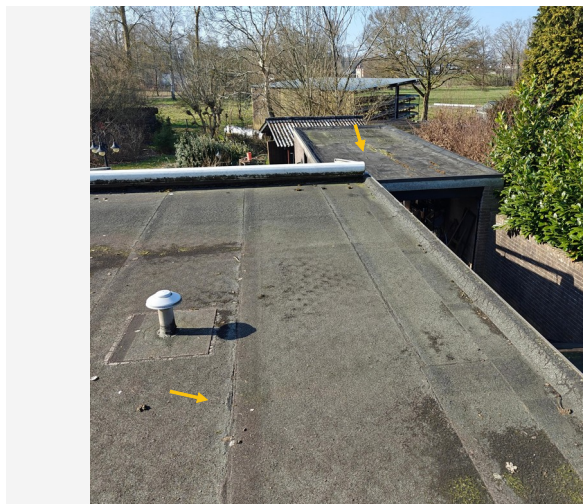
Het asbestmateriaal valt onder de mijlpaal van 2040.

| Eindbeoordeling materiaalrisico | Laag materiaalrisico en/of verlaagde kans op vezelvrijgave |

| Toestand van het materiaal | Licht beschadigd, licht verweerd. Intact calciumsilicaatmateriaal of categorie III 'gebondenheid' |

| Beschrijving | Roofing |
| Opmerking | De roofing moeten we als verplicht asbestverdacht beschouwen. Om de aanwezigheid van asbest uit te sluiten is een laboanalyse nodig. Aangezien we dan een monster moeten nemen tot op de vaste drager is kans op lekken achteraf zeer groot. Daarom is het beter de analyse te laten doen wanneer er werken aan het dak moeten gebeuren. |

- Zorg voor een veilig beheer. Vermijd het beschadigen van het asbestmateriaal. Controleer de toestand jaarlijks op wijzigingen.

- Eenvoudige handelingen: enkel door erkend asbestverwijderaar  
Gelet op de bevestigingsmethode roofing is verwijdering zonder beschadiging moeilijk uit te voeren. De verwijderstechniek te bepalen met de asbestverwijderaar/ dakwerker met opleidingscertificaat.

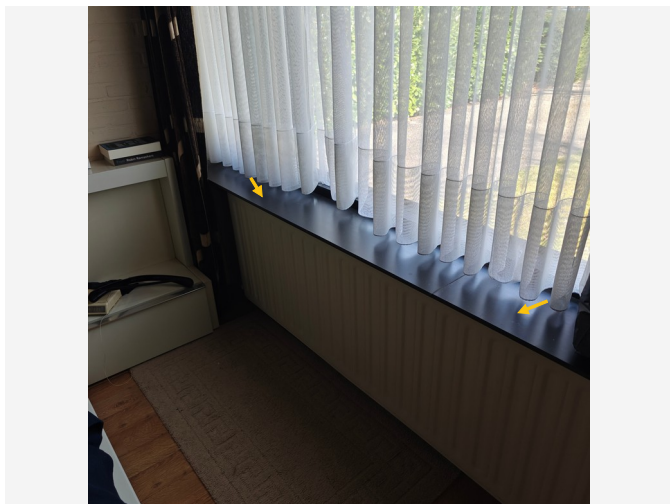
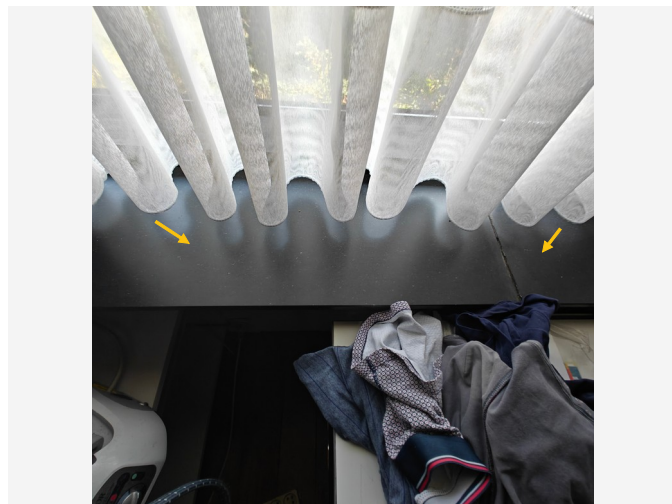
Het asbestmateriaal valt onder de mijlpaal van 2040.

Laag materiaalrisico en/of verlaagde kans op vezelvrijgave

| Toestand van het materiaal | Licht beschadigd, licht verweerd. Intact calciumsilicaatmateriaal of categorie III 'gebondenheid' |

| Beschrijving | Massal vensterbank |

- Zorg voor een veilig beheer en verwijder dit asbestmateriaal wanneer het bij werken eenvoudig bereikbaar wordt. Controleer de toestand jaarlijks op wijzigingen.

- Eenvoudige handelingen: mag via doe-het-zelf of door werknemer(s) met opleidingsattest eenvoudige handelingen  
Wegnemen intacte massalplaten mag als hechtgebonden toepassing met de nodige preventiemaatregelen (zie onderaan verslag) en voorzichtigheid zelf uitgevoerd worden.

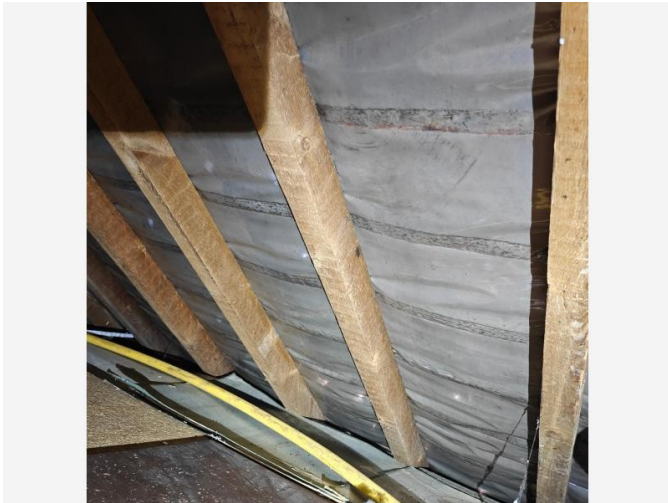
Het dak is voorzien van gebakken pannen en er is een kunststof onderdak aanwezig. Er werden geen asbestverdachte materialen aangetroffen tijdens de inspectie.

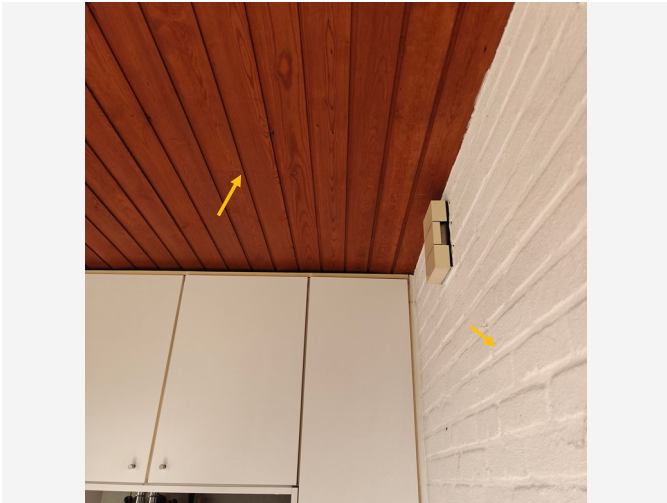
In deze skeletbouwwoning werd geen pleisterwerk aangetroffen.

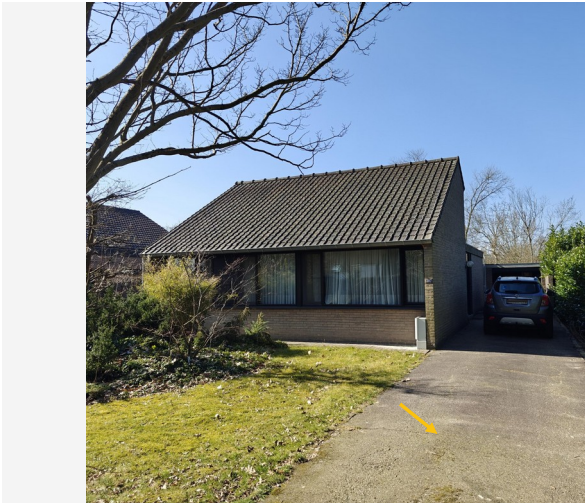
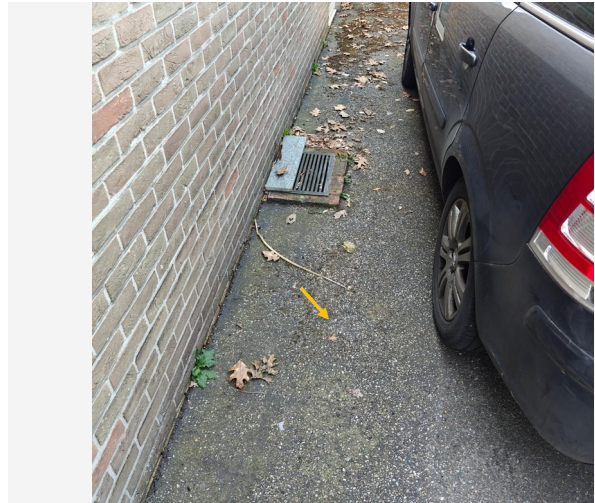
## Fiche 7: asfalt oprit

Geen asbest

| # | Type | Referentie | Resultaat |
|---|---|---|---|
| 7.1 | Mengmonster | 3970LOM307-A1 | Geen asbest |
