# Asbestinventarisatetest

Zwaluwstraat 7, 3200 Aarschot

Attestnummer : 20250619-000096.000

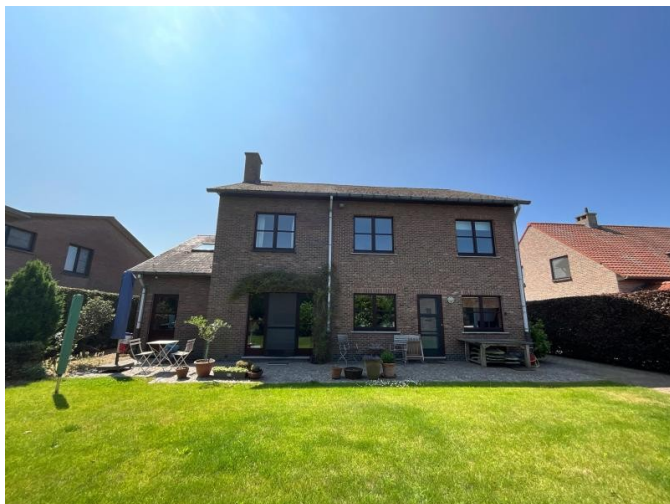
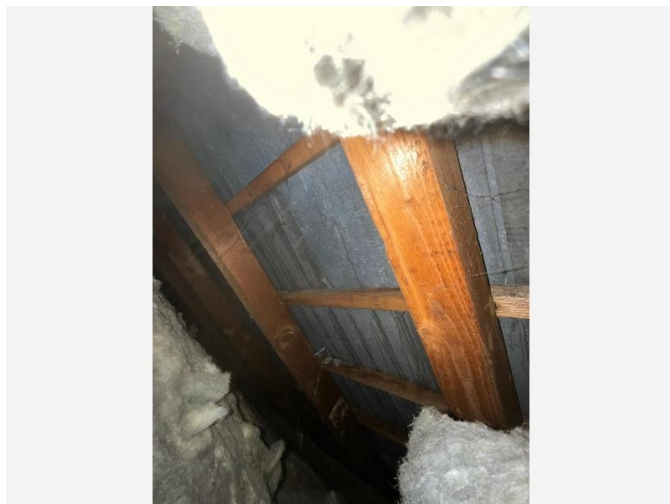
Het asbestmateriaal valt onder de mijlpaal van 2034.

**Dringend verwijderen**

| Eindbeoordeling materiaalisico | Hoog materiaalisico en/of hoge kans op vezelvrijgave |

| Asbestsoort (vezeltype) | Crocidoliet aanwezig |
| Toestand van het materiaal | Zwaar beschadigd, zwaar verweerd |

| Beschrijving | Nok- en dakleien |
| Opmerking | <p>Op basis van onze expertise als deskundigen hebben we deze leien als asbesthoudend geclassificeerd, zonder staalname. De opgegeven volumes zijn slechts schattingen en mogen niet worden gebruikt als maatstaf voor heffingen.</p> <p>het gaat om de leien van zowel de woning als de garage.</p> |

- Verwijder dit asbestmateriaal zo snel mogelijk. Volg de toestand goed op.
- Hemelwater dat afspoelt van asbestcement daken of gevels kan asbestdeeltjes bevatten. Gebruik het enkel voor gesloten circuits (bv. spoelen toiletten). Reinig na het vervangen van het dak of de gevel de dakgoten en regenwaterput of -ton om asbesthoudend sediment of slib te verwijderen
- Voer bijkomende staalname(s) uit.

- Eenvoudige handelingen: mag via doe-het-zelf of door werknemer(s) met opleidingsattest eenvoudige handelingen  
Raadpleeg de actuele wetgeving op de website van OVAM. Onder strikte voorwaarden is het eventueel toegestaan om deze toepassing zelf te verwijderen.
- Eenvoudige handelingen: enkel door erkend asbestverwijderaar  
Gezien de staat van de leien, die redelijk verweerd zijn, en hoewel deze eventueel door eenvoudige handelingen verwijderd kunnen worden, adviseer ik als deskundige om de verwijdering te laten uitvoeren door een erkende asbestverwijderaar. Dit garandeert de veiligheid van zowel de bewoners als de bureu.

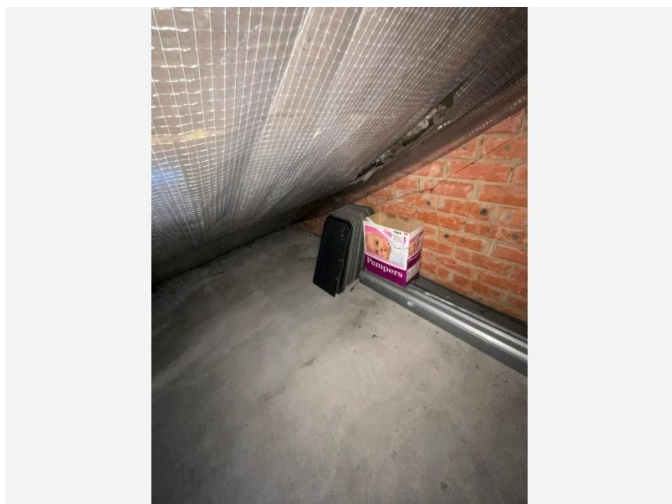
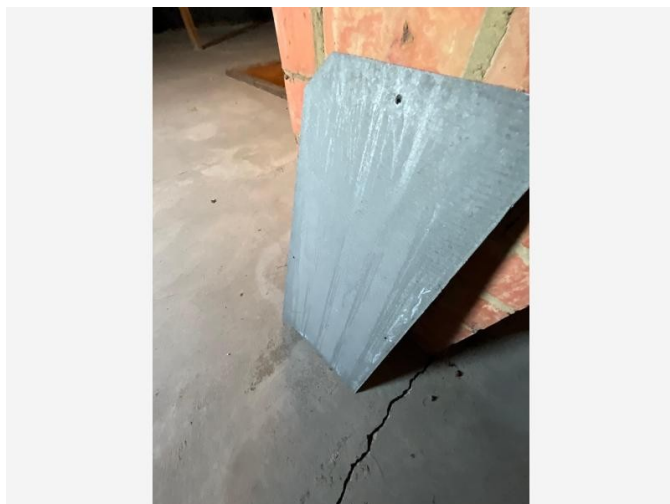
Het asbestmateriaal valt onder de mijlpaal van 2040.

**Dringend verwijderen**

| Beschrijving | Dakleien |
| Aanwezige resten | Reserveleien op zolder |

- Verwijder het asbestafval.

- Eenvoudige handelingen: mag via doe-het-zelf of door werknemer(s) met opleidingsattest eenvoudige handelingen  
Raadpleeg de actuele wetgeving op de website van OVAM. Onder strikte voorwaarden is het eventueel toegestaan om deze toepassing zelf te verwijderen.

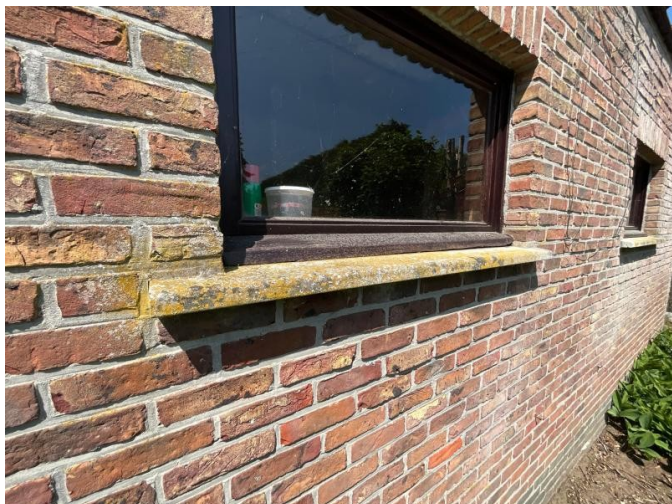
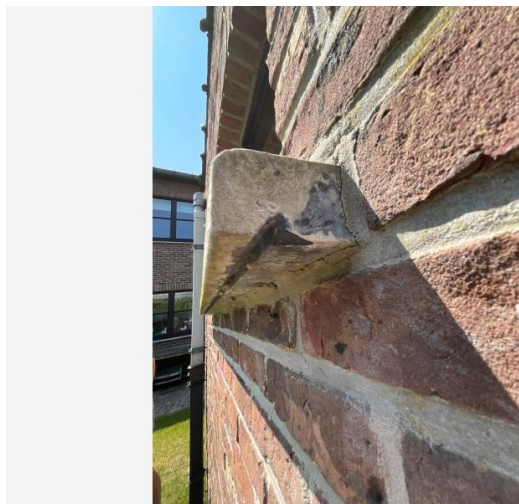
Het asbestmateriaal valt onder de mijlpaal van 2040.

Verwijderen

| Eindbeoordeling materiaalrisico | Verhoogd materiaalrisico en/of verhoogde kans op vezelvrijgave |

| Asbestsoort (vezeltype) | Alleen chrysotiel |
| Toestand van het materiaal | Matig beschadigd, matig verweerd |

| # | Type | Referentie | Resultaat |
|---|---|---|---|
| 3.1 | Puntmonster | Monster 3 vensterbank | Chrysotiel |

| Beschrijving | Vensterbanken buiten |

- Zorg voor een veilig beheer en verwijder dit asbestmateriaal wanneer het bij werken eenvoudig bereikbaar wordt. Controleer de toestand jaarlijks op wijzigingen.

- Eenvoudige handelingen: mag via doe-het-zelf of door werknemer(s) met opleidingsattest eenvoudige handelingen  
Raadpleeg de actuele wetgeving op de website van OVAM. Onder strikte voorwaarden is het eventueel toegestaan om deze toepassing zelf te verwijderen.
- Eenvoudige handelingen: enkel door erkend asbestverwijderaar  
Hoewel deze eventueel door eenvoudige handelingen verwijderd kunnen worden, adviseer ik als deskundige om de verwijdering te laten uitvoeren door een erkende asbestverwijderaar. Dit garandeert de veiligheid van de bewoners

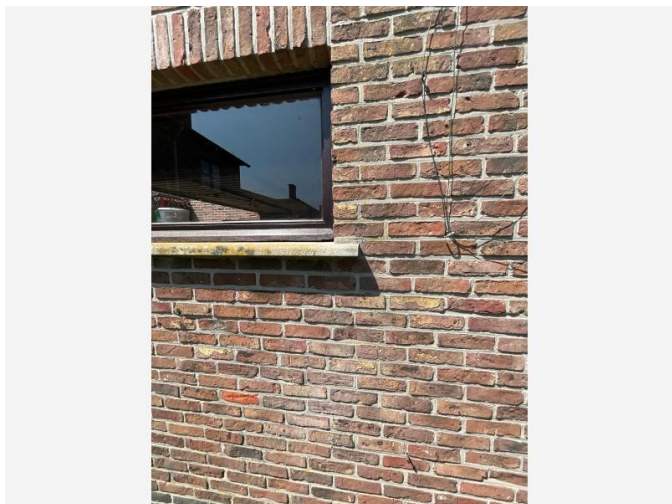
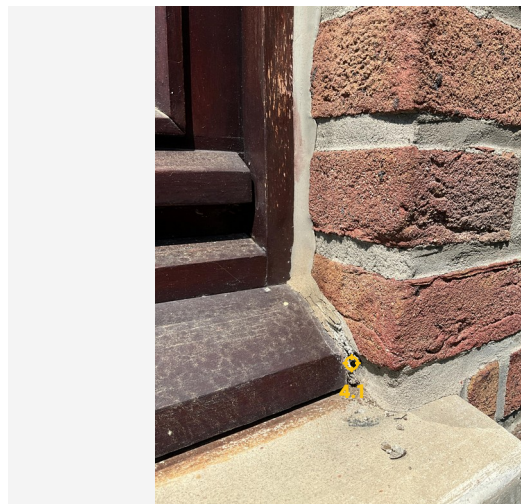
Het asbestmateriaal valt onder de mijlpaal van 2040.

Verwijderen

| Eindbeoordeling materiaalrisico | Verhoogd materiaalrisico en/of verhoogde kans op vezelvrijgave |

| Asbestsoort (vezeltype) | Alleen chrysotiel |
| Toestand van het materiaal | Matig beschadigd, matig verweerd |

| # | Type | Referentie | Resultaat |
|---|---|---|---|
| 4.1 | Puntmonster | monster 4 mastiek profiel - muur | Chrysotiel |

| Beschrijving | Mastiek profiel - muur |

- Verwijder dit asbestmateriaal zo snel mogelijk. Volg de toestand goed op.

- Eenvoudige handelingen: mag via doe-het-zelf of door werknemer(s) met opleidingsattest eenvoudige handelingen  
Raadpleeg de actuele wetgeving op de website van OVAM. Onder strikte voorwaarden is het eventueel toegestaan om deze toepassing zelf te verwijderen.
- Eenvoudige handelingen: enkel door erkend asbestverwijderaar  
Hoewel deze eventueel door eenvoudige handelingen verwijderd kunnen worden, adviseer ik als deskundige om de verwijdering te laten uitvoeren door een erkende asbestverwijderaar. Dit garandeert de veiligheid van zowel de bewoners als de burens

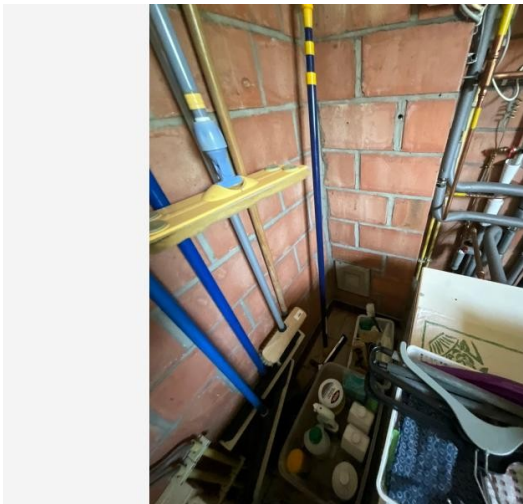
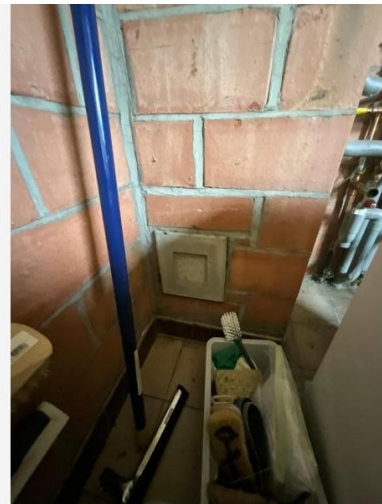
| Opmerking | Deze oppervlakte, volumes en gewichten zijn niet gemeten, maar geschat op basis van een benadering van de aanwezige roetluiken. Deze schatting mag niet worden gebruikt als maatstaf voor heffingen. |

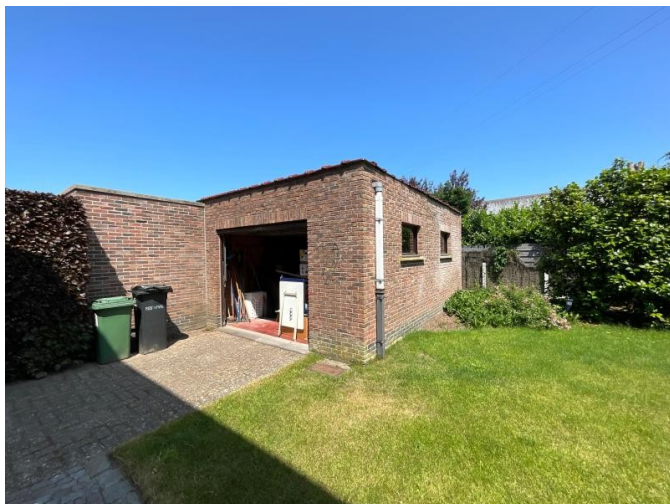
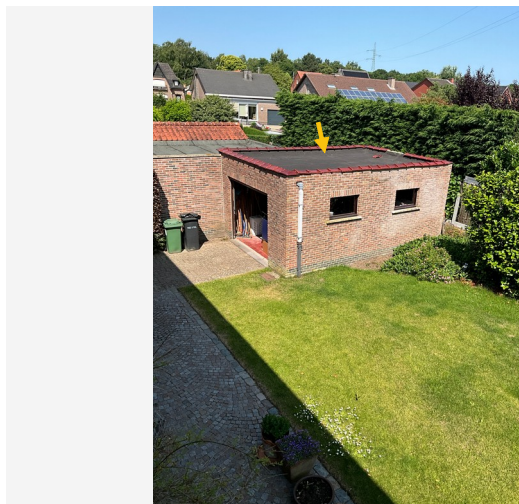
| Identificatiemethode | Vaststelling zonder monstername<br><br>Motivatie: Groot risico op structurele gevolgschade (lekschade, werking installatie,...) |
| Opmerking | Deze oppervlakte, volumes en gewichten zijn niet gemeten, maar geschat op basis van een benadering van de aanwezige roofing (de opgegeven hoeveelheden mogen niet gebruikt worden als maatstaf voor heffingen). Om gevolgschade en lekkages te voorkomen is er geen staalname gebeurd. Bij renovatie of sloop dient er een destructief onderzoek uitgevoerd te worden van de roofing zodat er ook uitspraak kan gemaakt worden over de onderliggende lagen. |

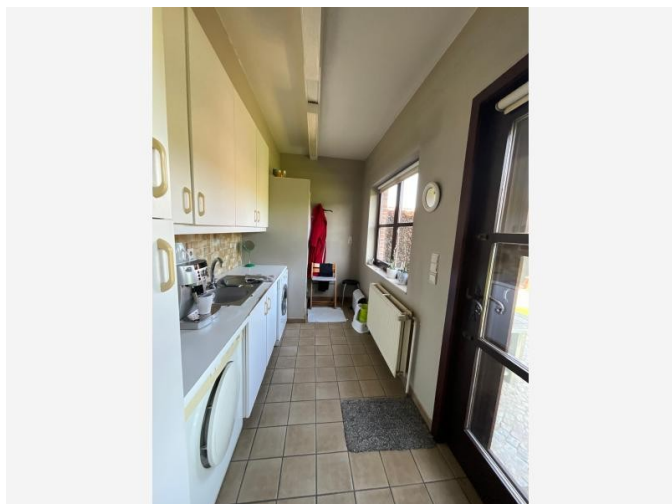
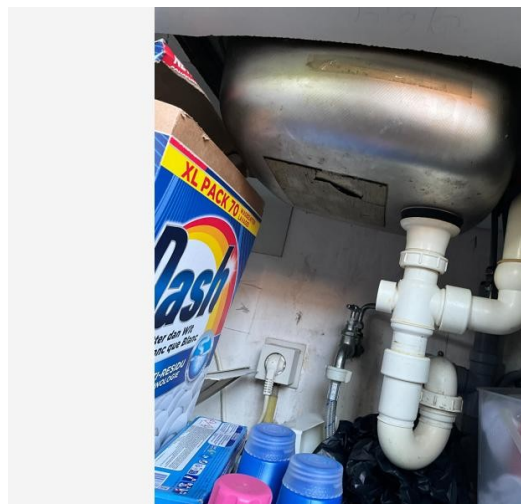
## Fiche 16: Antidreunplaat gootsteen bijkeuken

Geen asbest

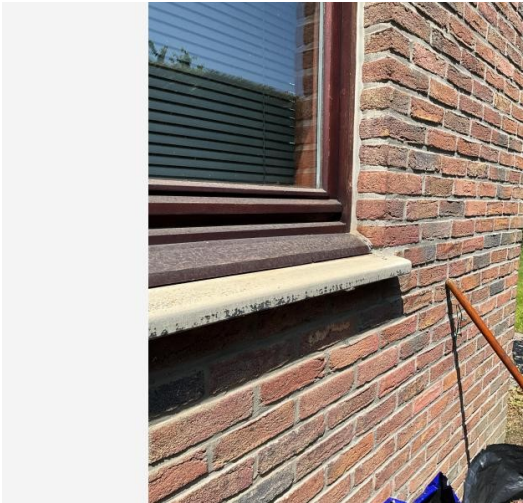
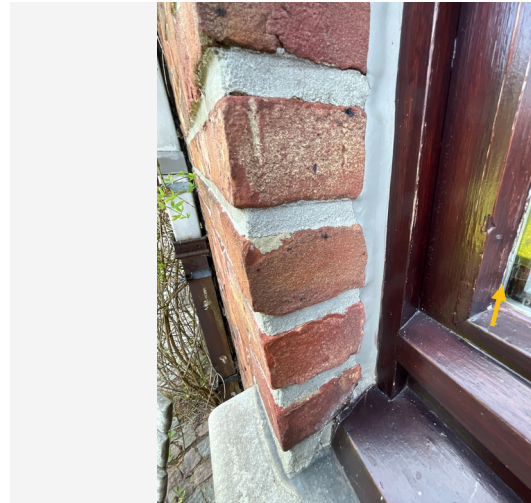
## Fiche 17: Kit glas - profiel

Geen asbest

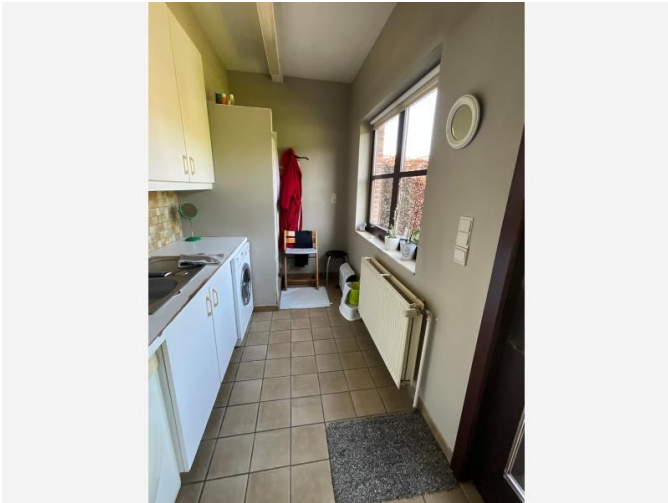
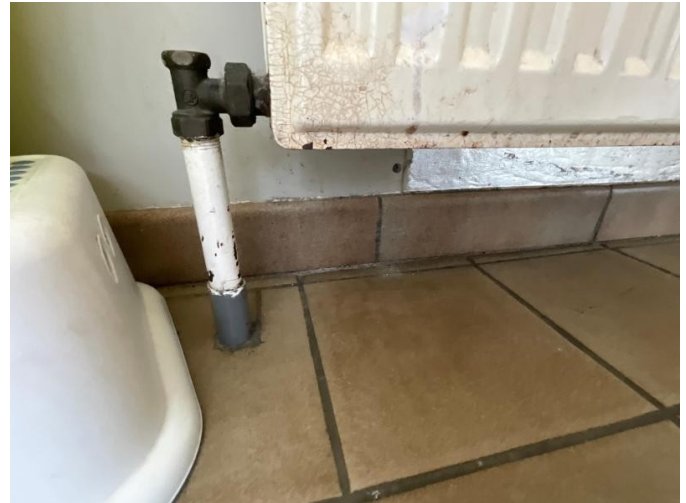
## Fiche 18: Pleisterwerk muren

Geen asbest

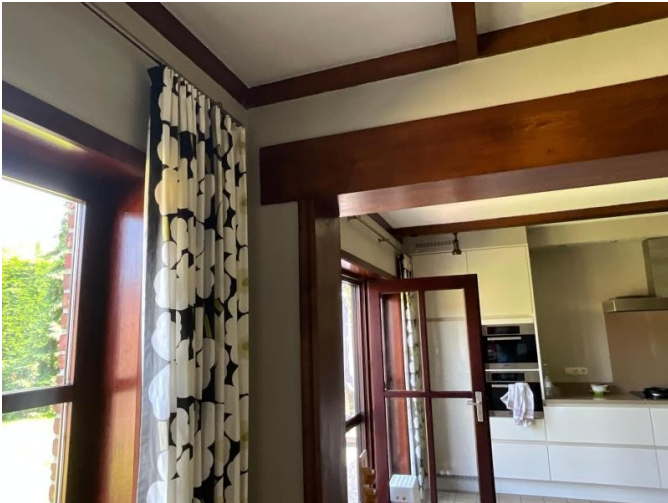
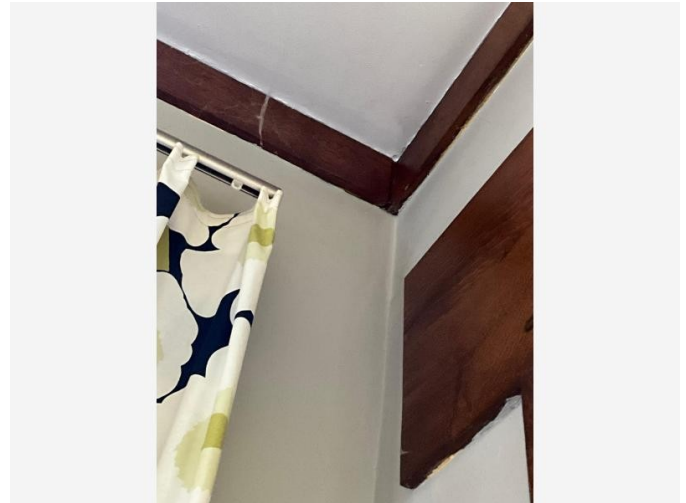
## Fiche 19: Pleisterwerk plafonds

Geen asbest
