# Asbestinventarisatetest

Leon Dumortierstraat 200, 2540 Hove

Attestnummer : **20250218-000250.000**

Uitgegeven op : **18.02.2025**

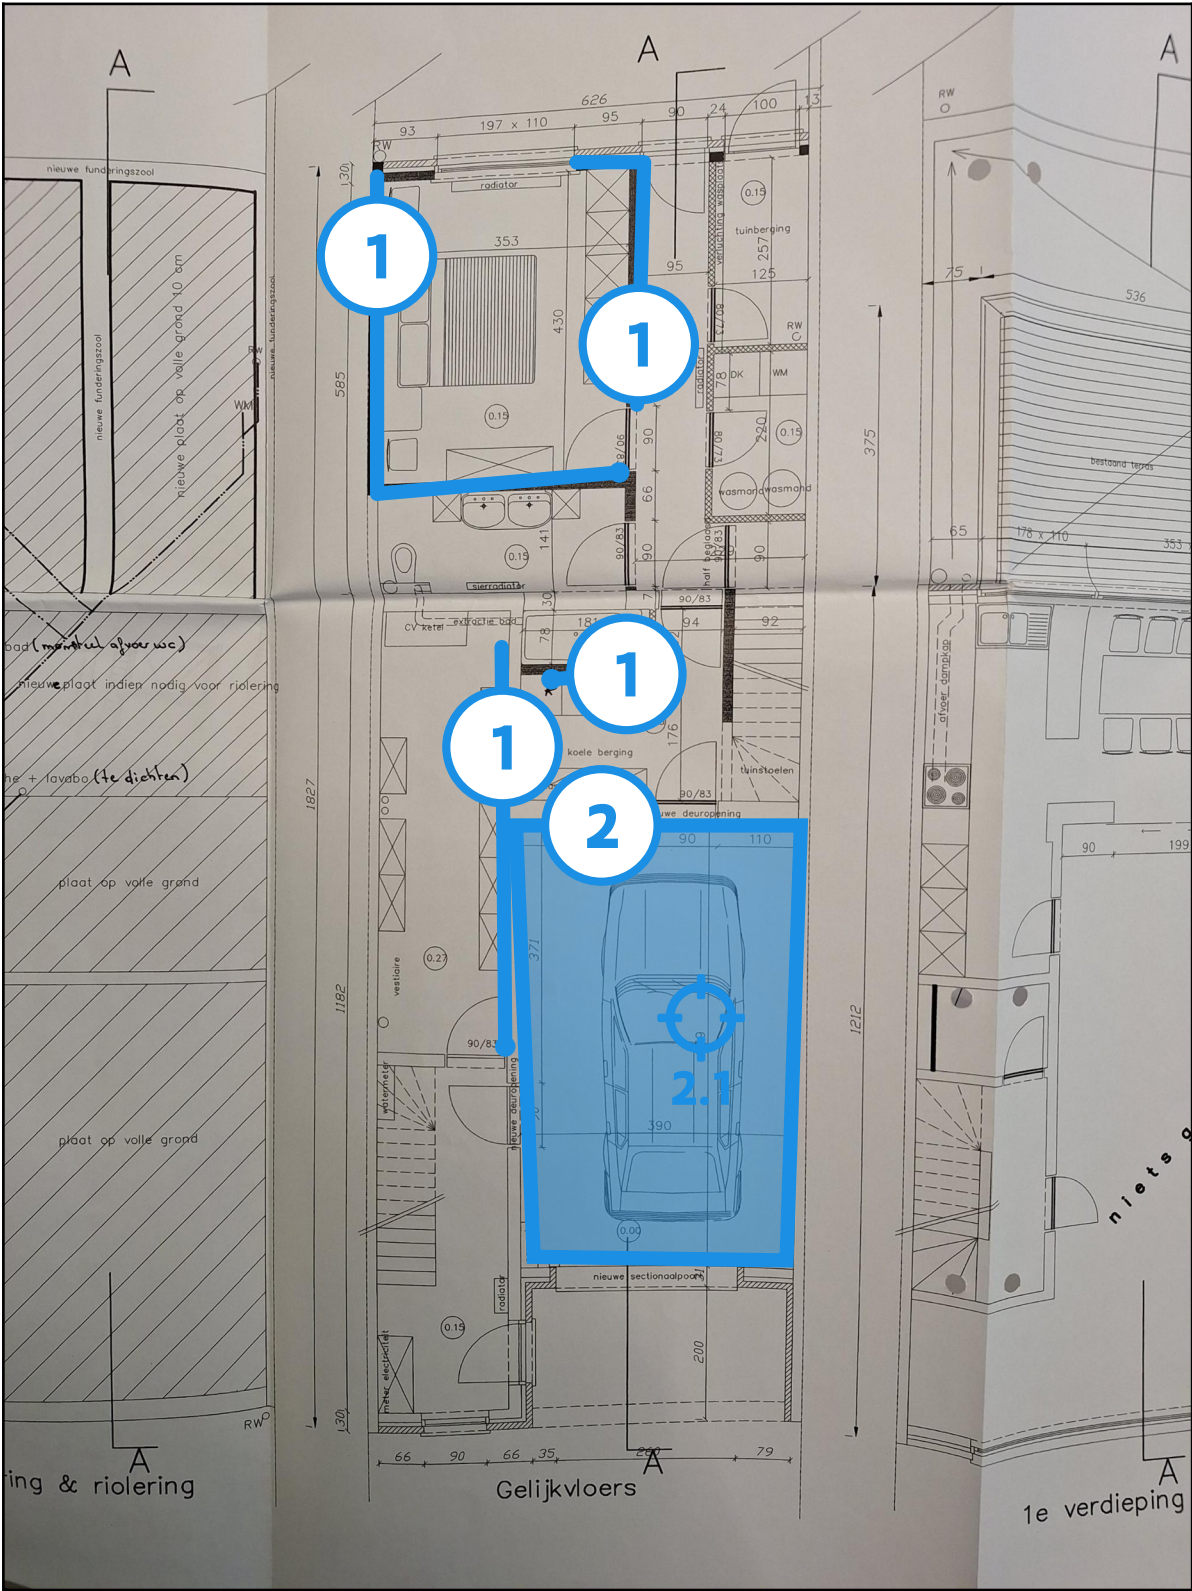
# Plan 1.1: Plan glv

| 1. Pleisterwerk Binnenwand | Geen asbest | - |
| 2. Plesiterwerk Plafond | Geen asbest | - |

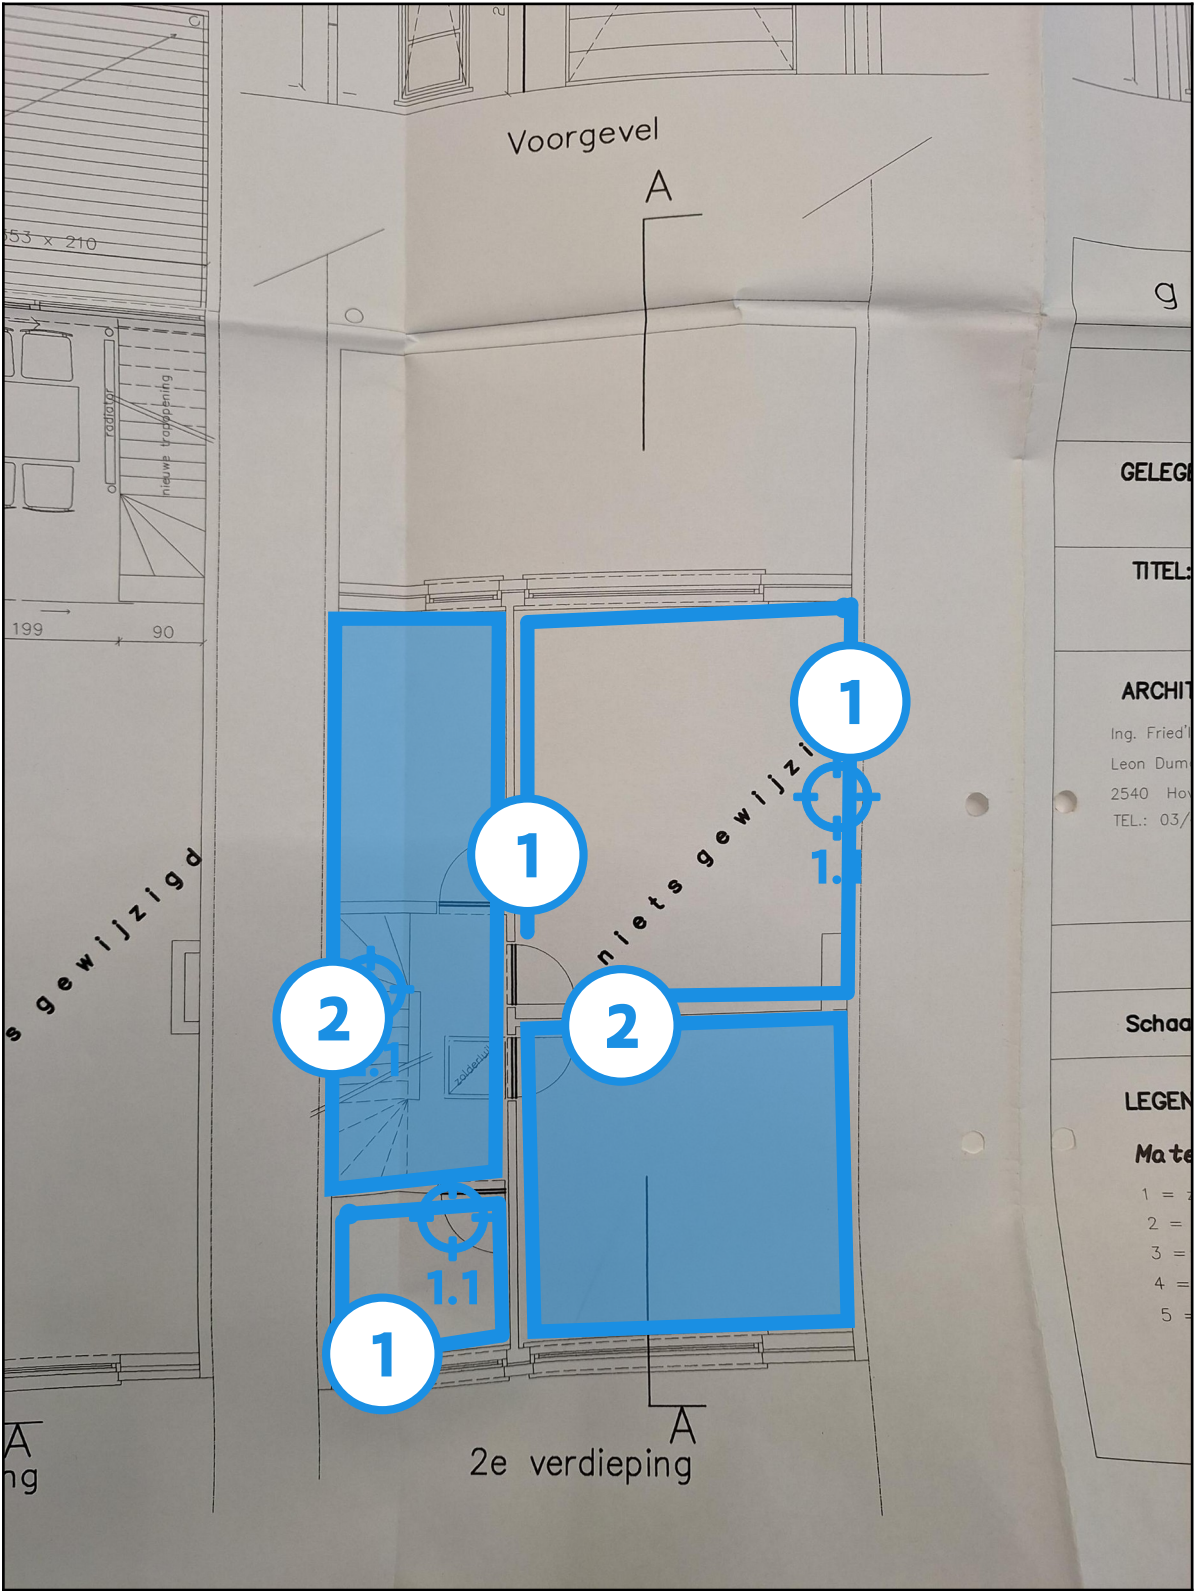
# Plan 1.3: Plan 2e verdieping

| 1. Pleisterwerk Binnenwand | Geen asbest | - |
| 2. Plesiterwerk Plafond | Geen asbest | - |

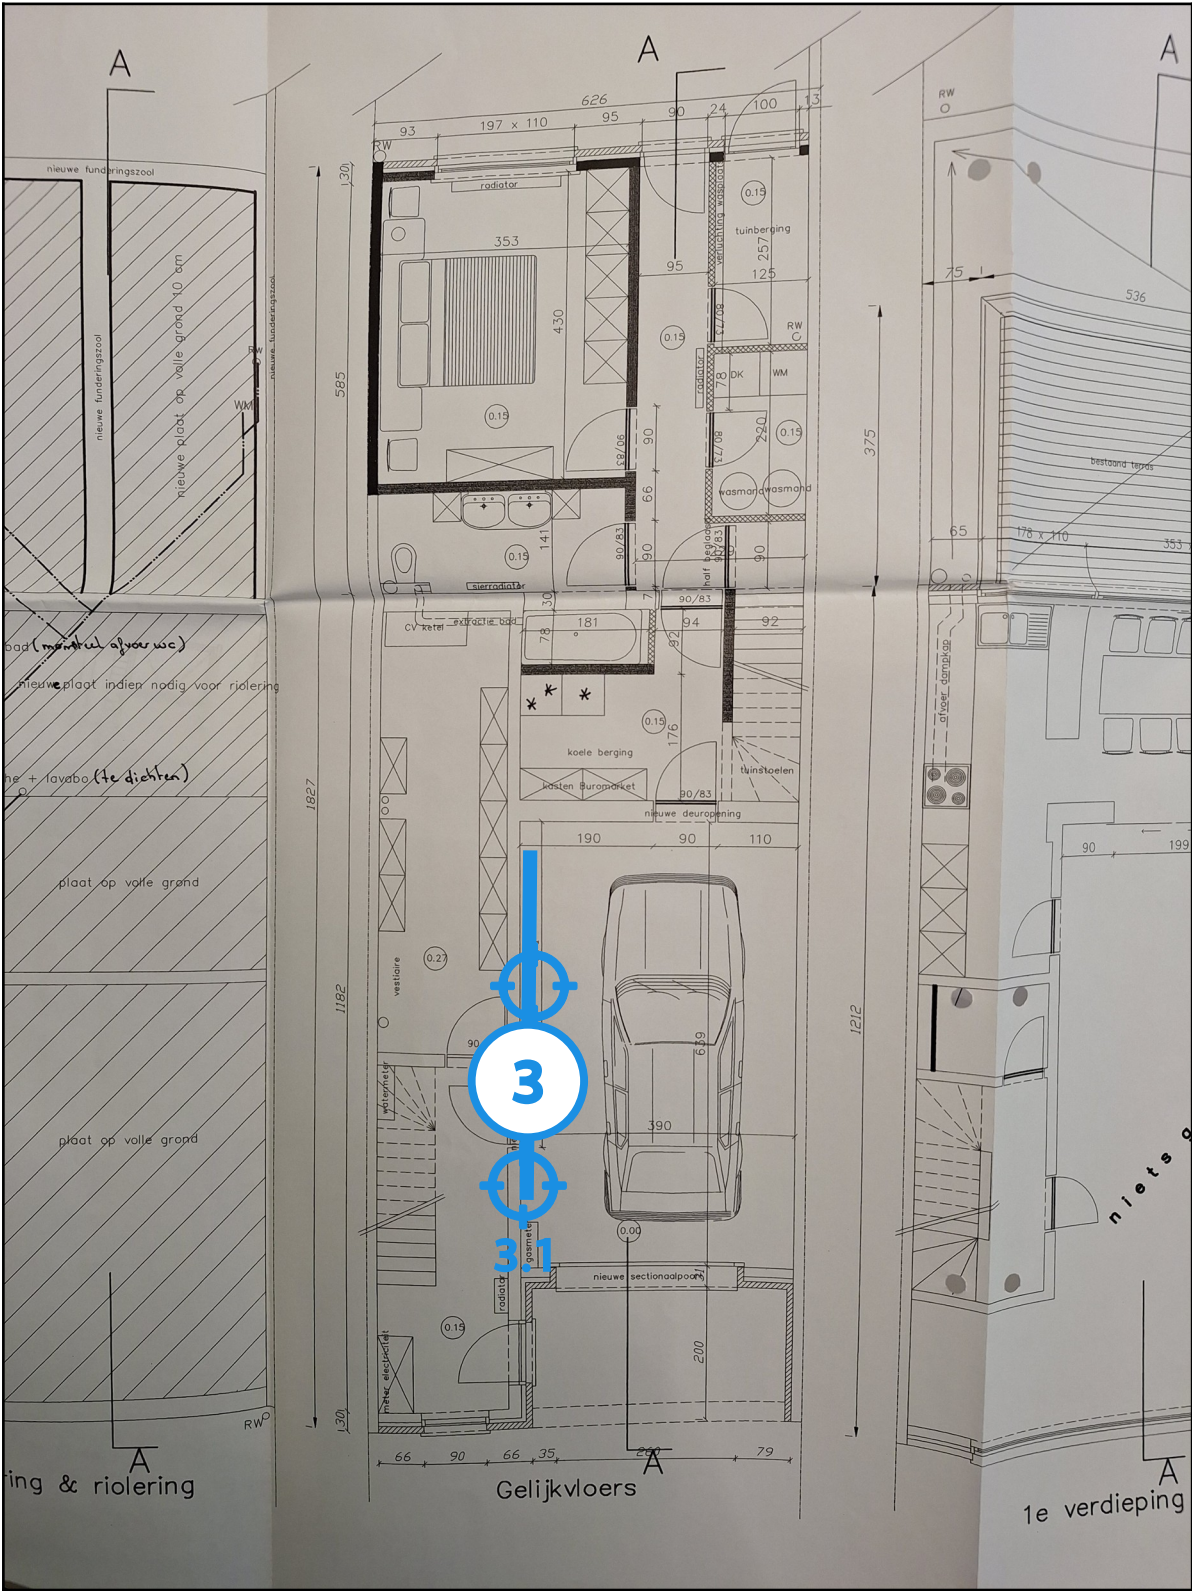
# Plan 1.4: Plan glv

| 3. Buisisolatie | Geen asbest | - |

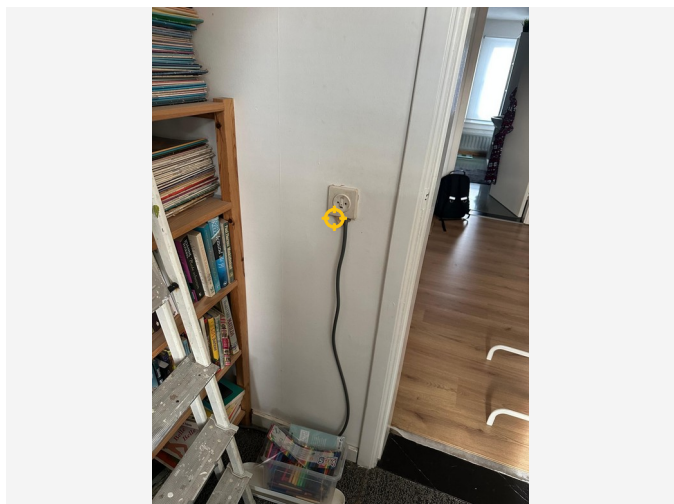
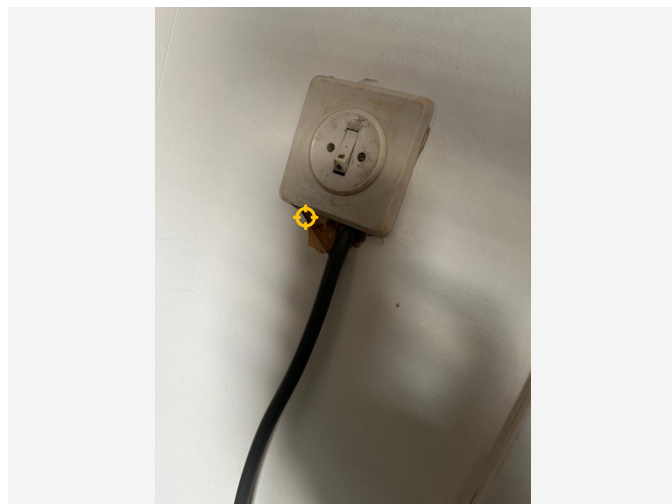
## Fiche 1: Pleisterwerk Binnenwand

Geen asbest

| Bindmiddel van materiaal | Gips - kalk |
| Gebondenheid op basis van bindmiddel | Niet-hechtgebonden |

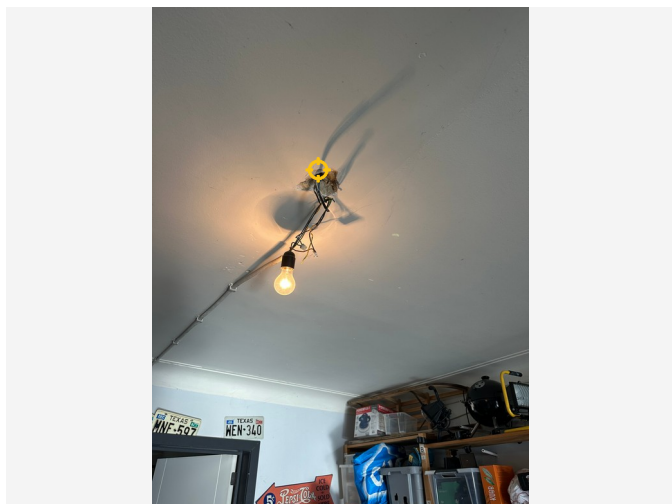
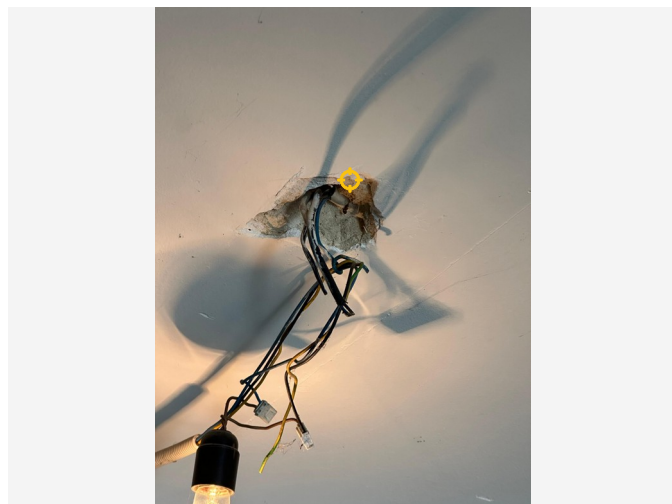
## Fiche 2: Plesiterwerk Plafond

Geen asbest

| Bindmiddel van materiaal | Gips - kalk |
| Gebondenheid op basis van bindmiddel | Niet-hechtgebonden |

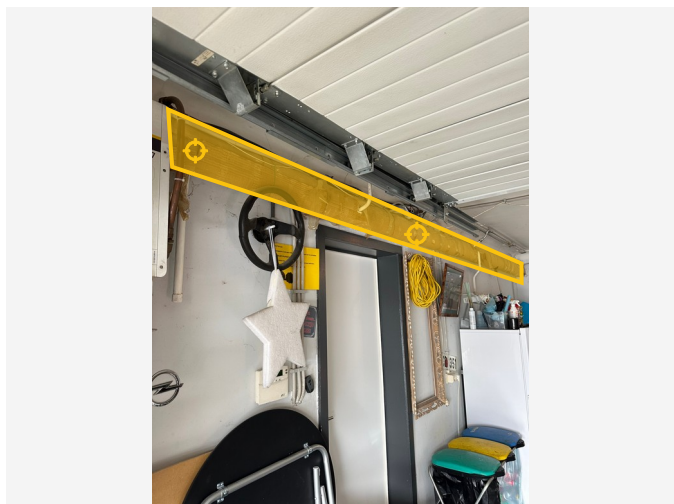
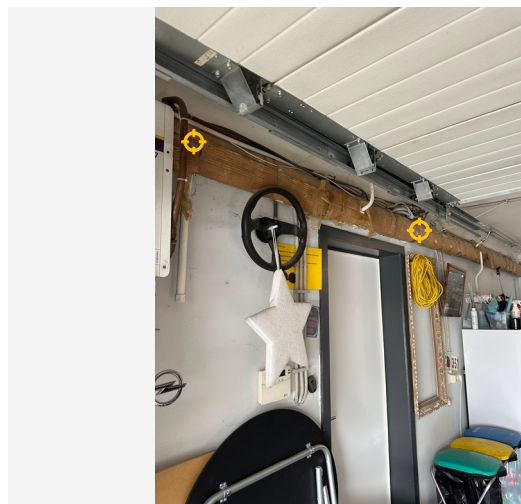
Geen asbest

| Beschrijving | Buisisolatie |
| Bindmiddel van materiaal | Karton - papier - viltachtig |
| Gebondenheid op basis van bindmiddel | Niet-hechtgebonden |
