# Asbestinventarisatetest

Kerkstraat 17, 9090 Melle

Attestnummer : 20240525-000096.000

**Niet-asbestveilig**

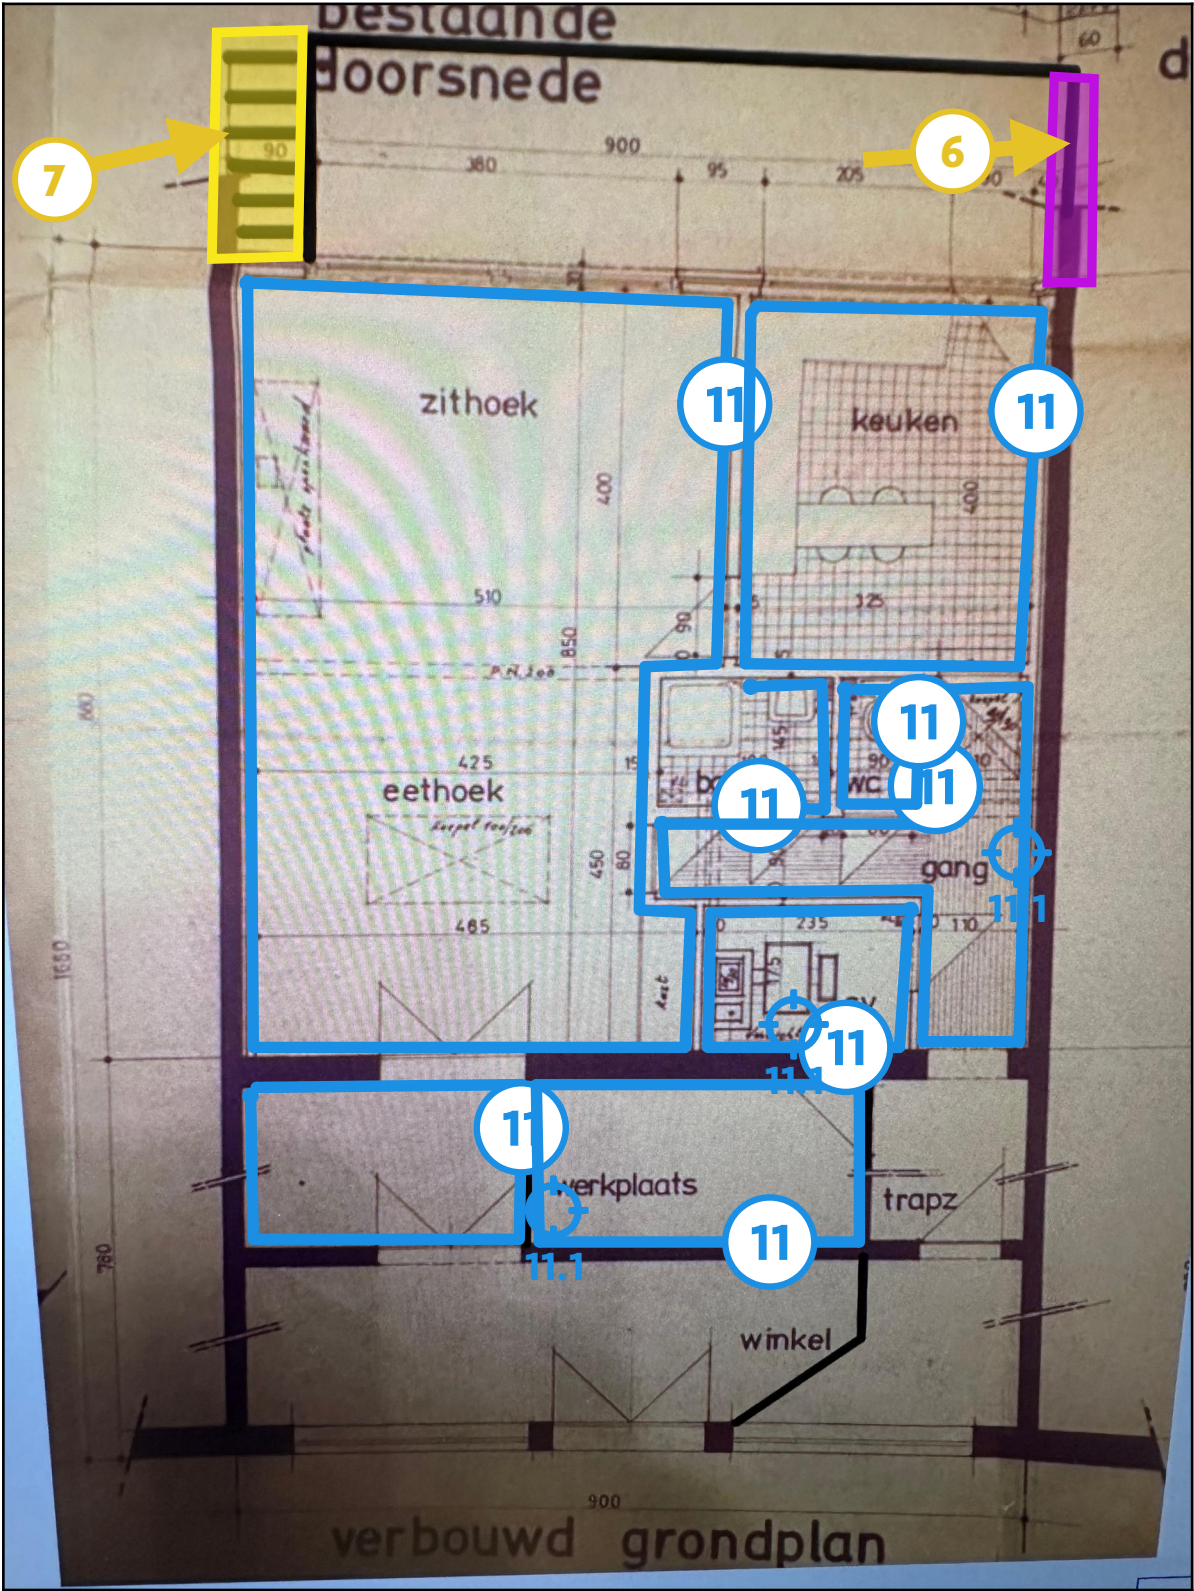
Plan 1.2: Gelijkvloers

| 6. Muurkappen asbestcement | Asbestmateriaal | Zorgvuldig beheren |
| 7. Massal traptredes buitentrap | Asbestmateriaal | Zorgvuldig beheren |

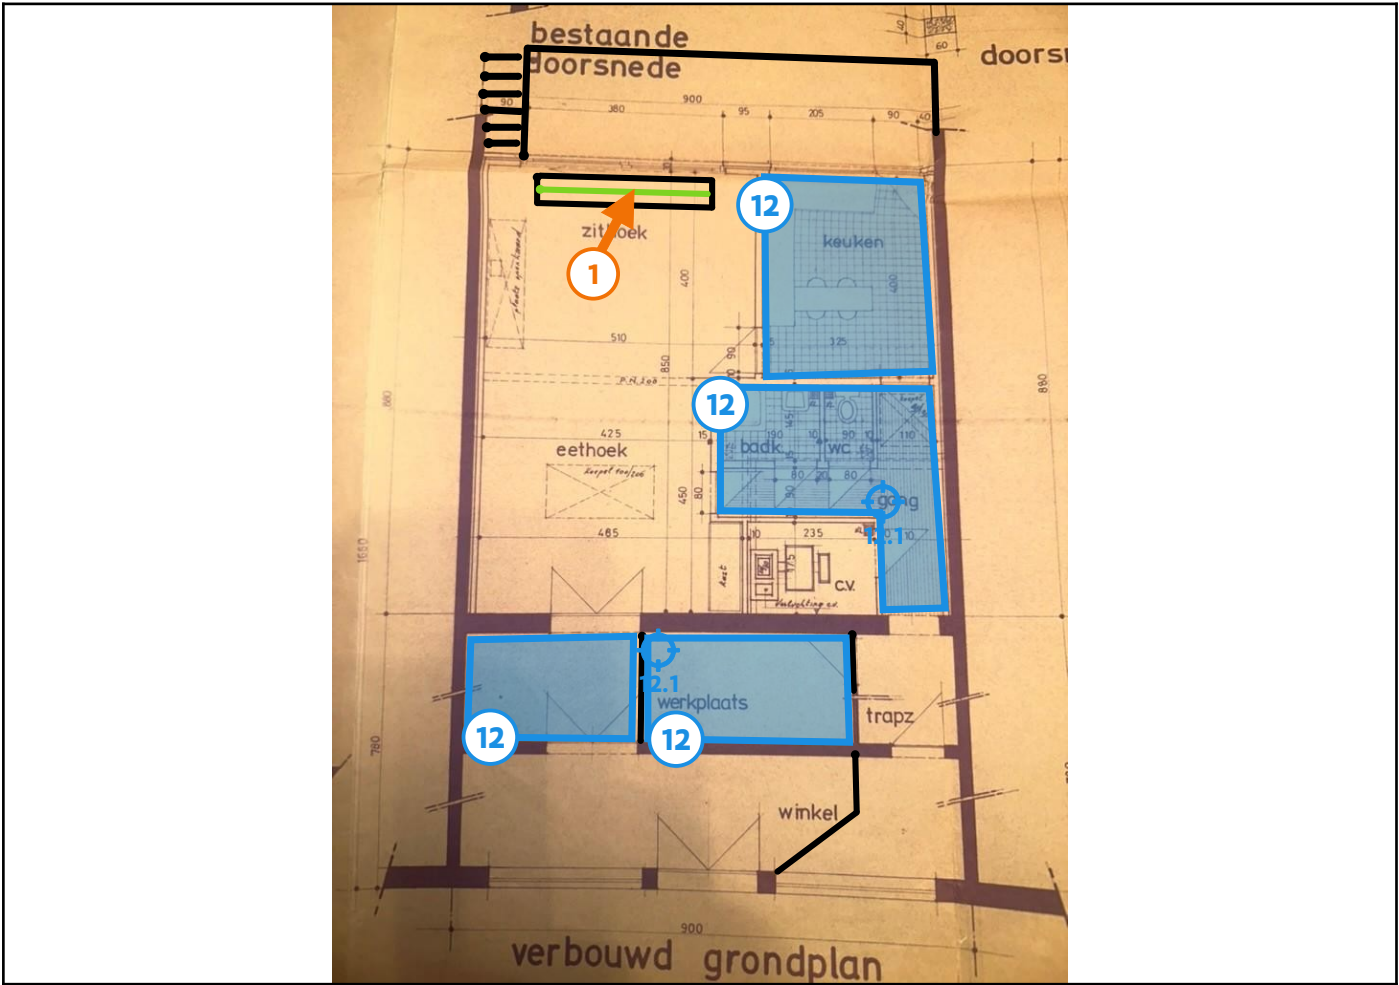
# Plan 1.3: Gelijkvloers

| Beschrijving | Type | Actie |
|---|---|---|
| 1. Menuiserie plaat vloerconvector | Asbestmateriaal | Verwijderen |

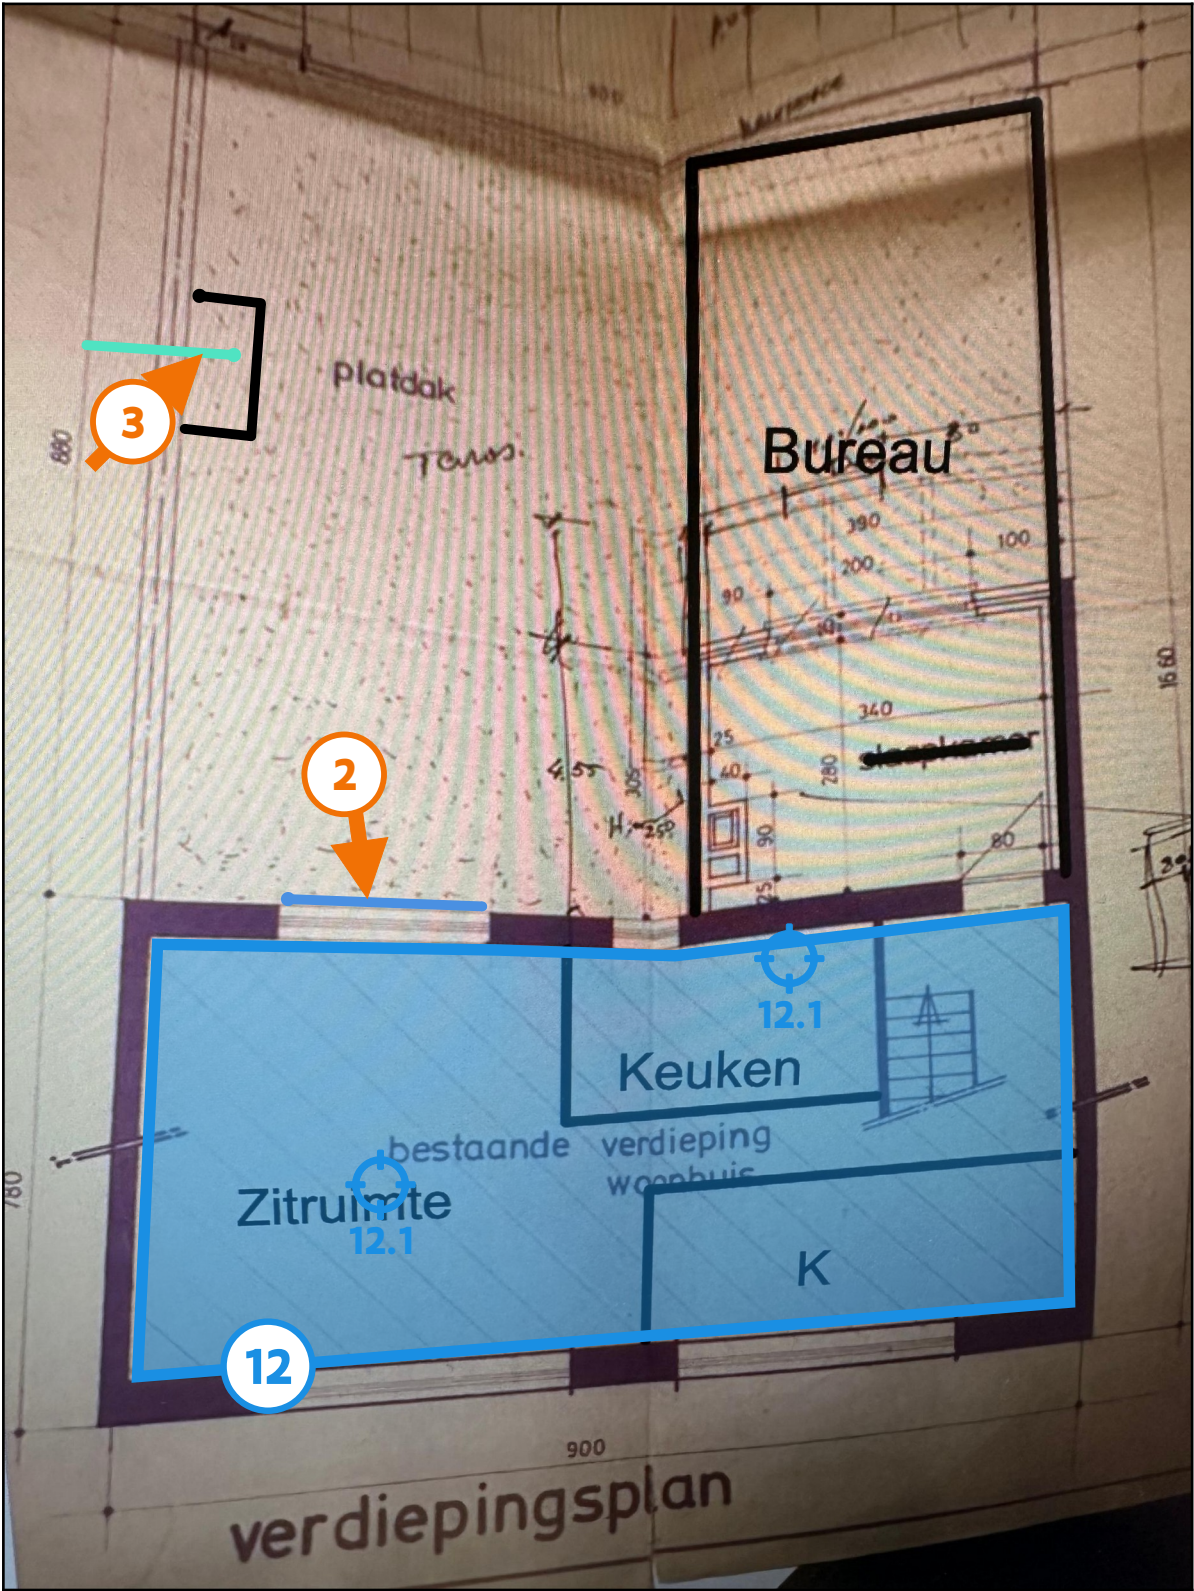
Plan 1.5: Verdieping +1

| 2. Mastiek ramen/glas | Asbestmateriaal | Verwijderen |
| 3. Schouwbus asbestcement met schouwhoed | Asbestmateriaal | Verwijderen |

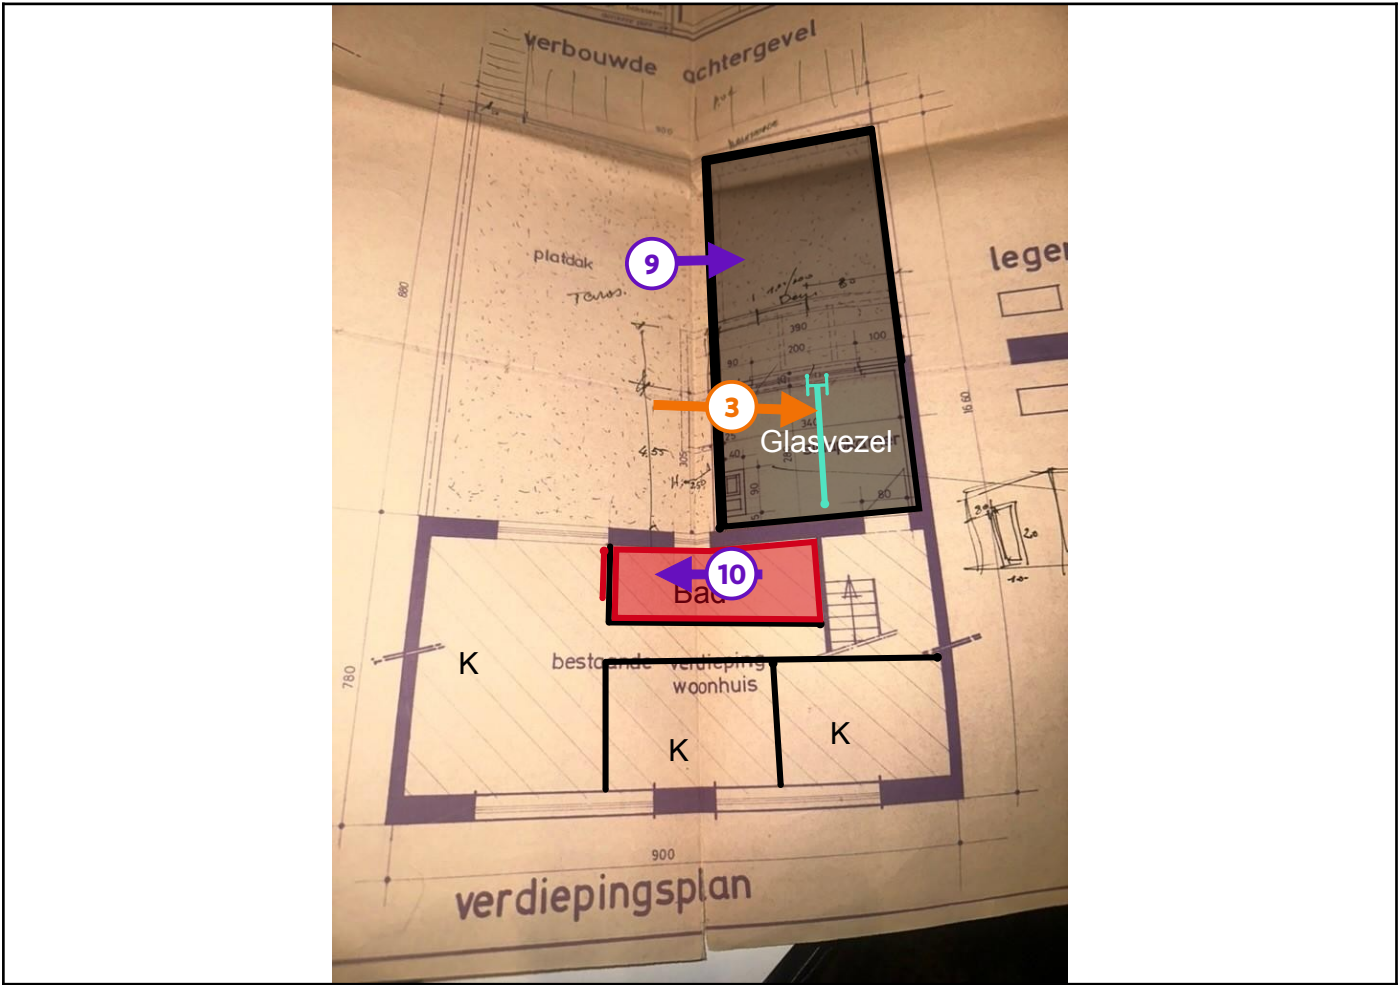
# Plan 1.6: Dakverdieping

| Beschrijving | Type | Actie |
|---|---|---|
| 3. Schouwbus asbestcement met schouwhoed | Asbestmateriaal | Verwijderen |

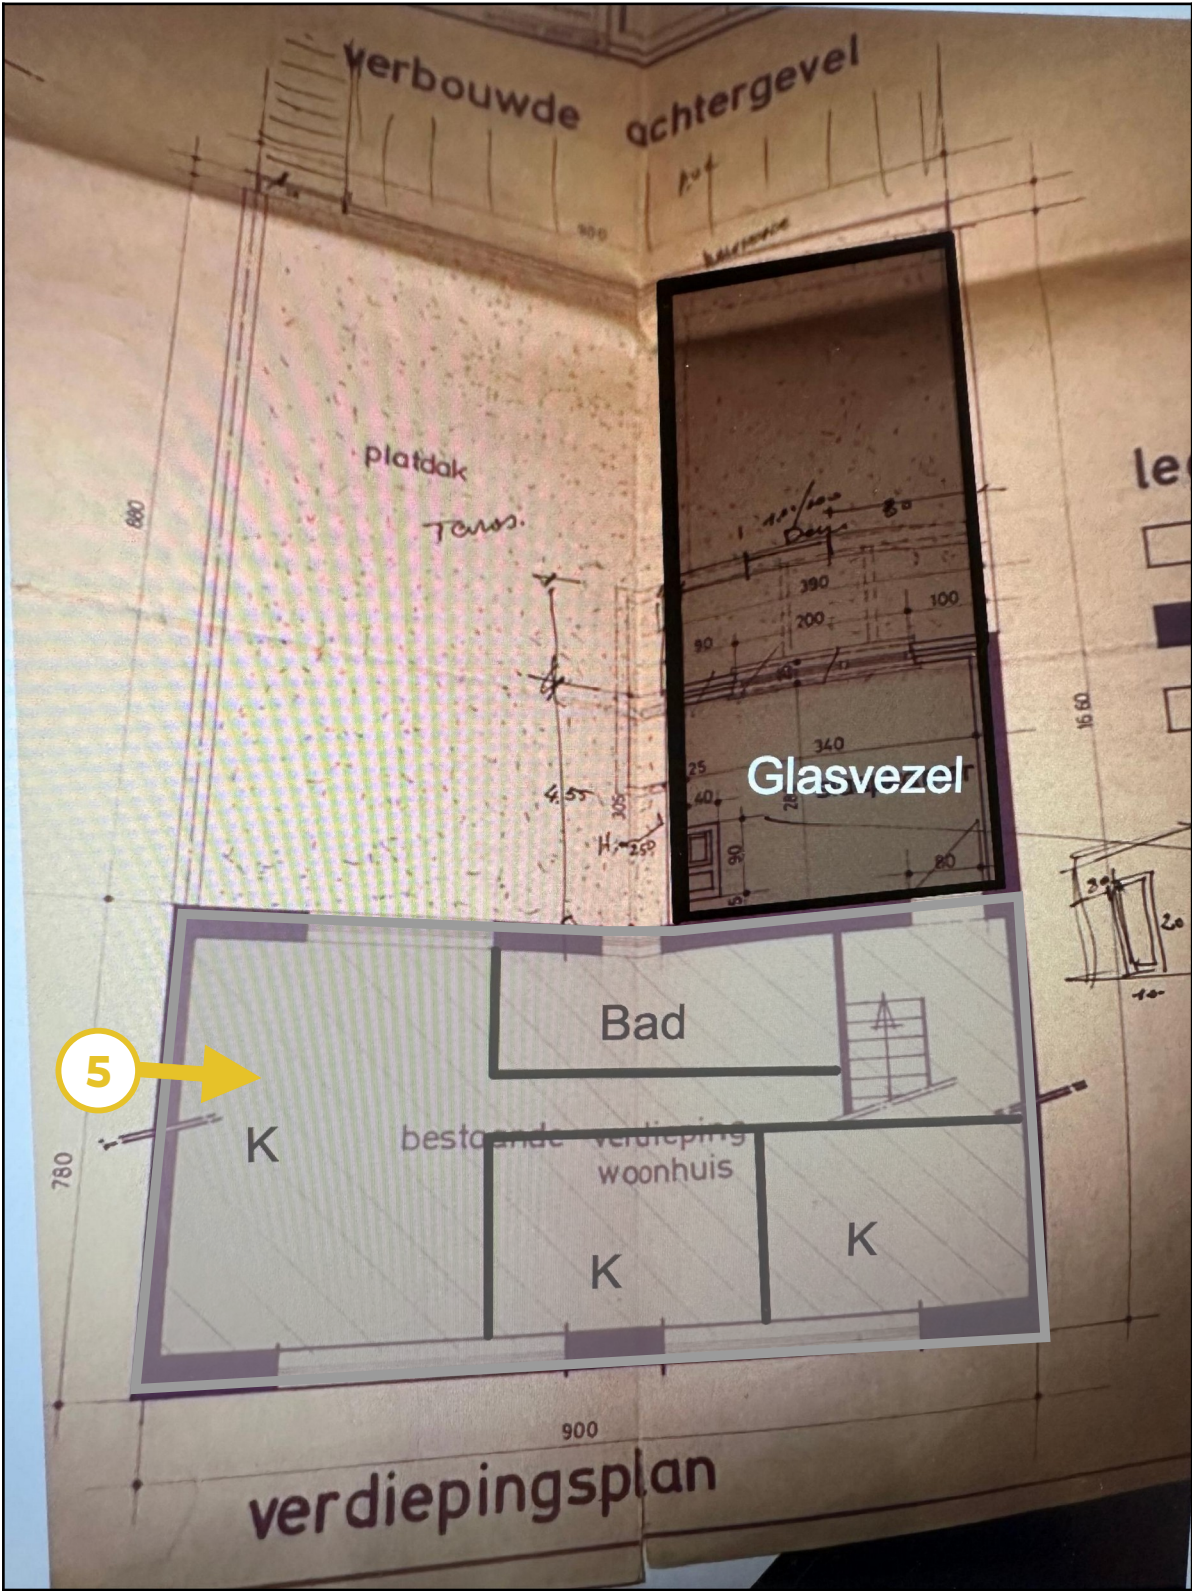
Plan 1.7: Dakverdieping

| 5. Onderdak Menuiserie | Asbestmateriaal | Zorgvuldig beheren |

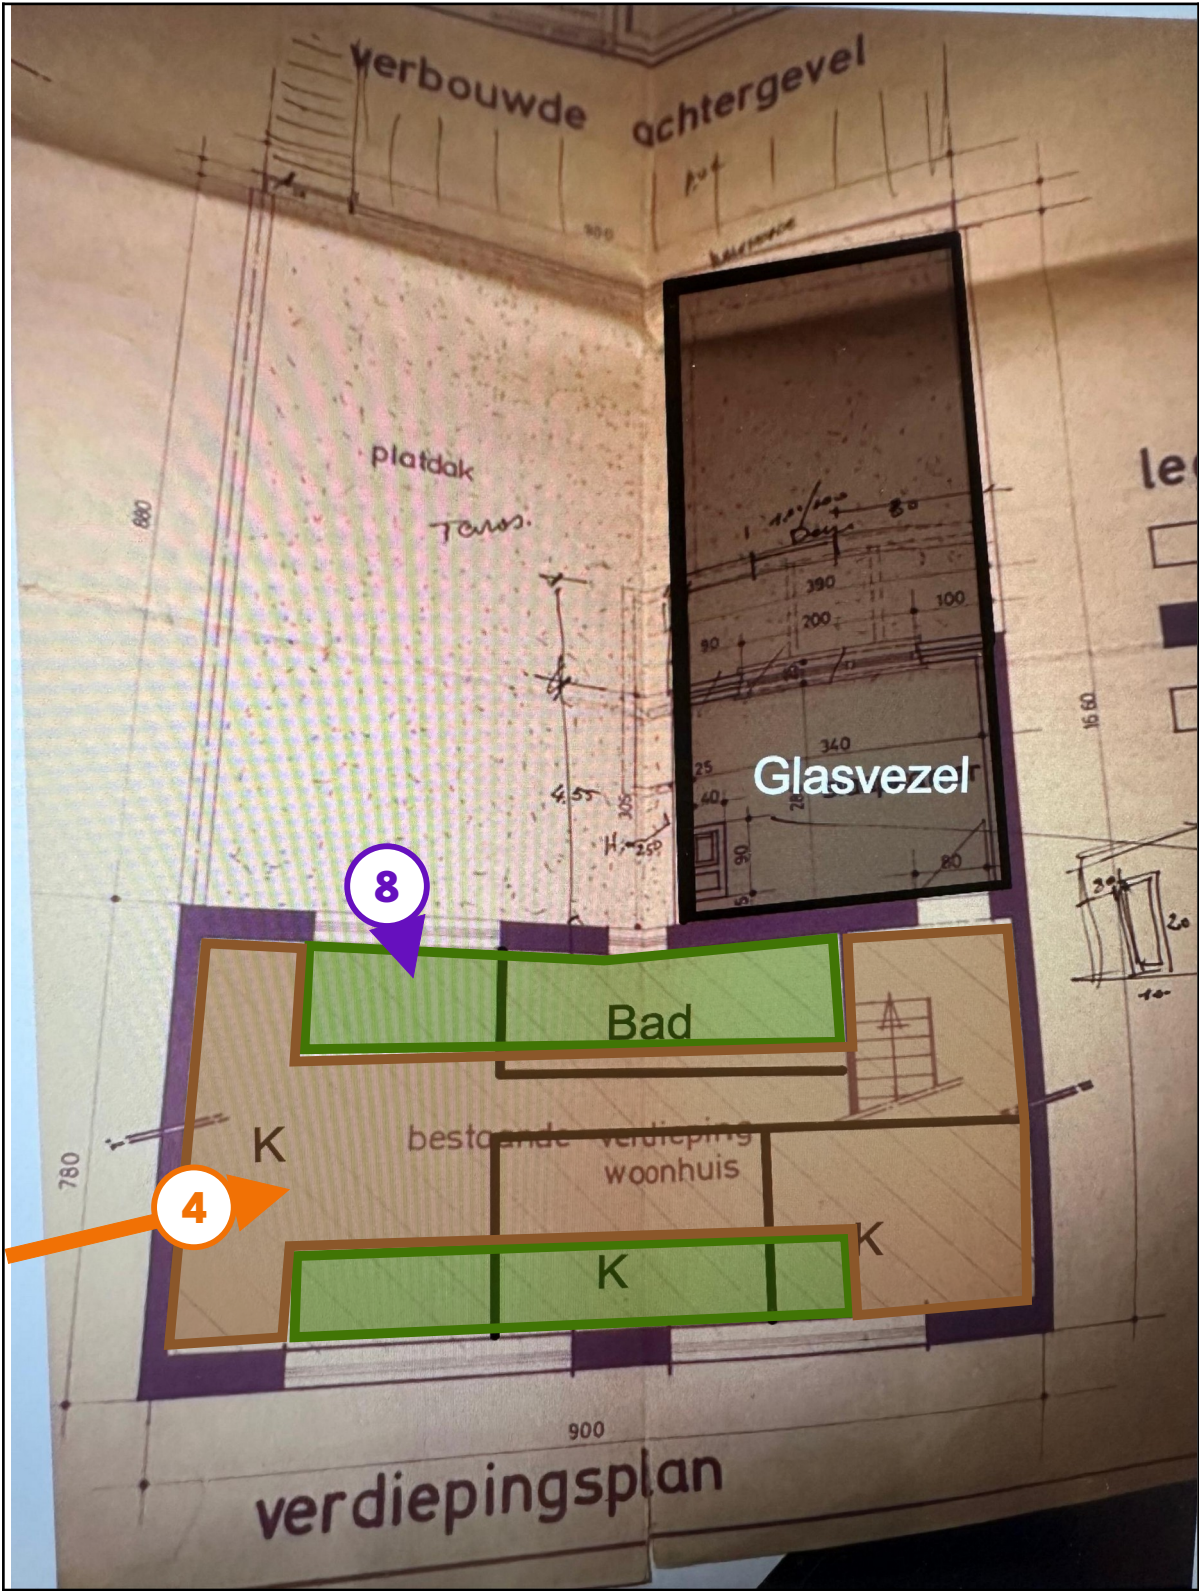
Plan 1.8: Dakoppervlak

| 4. Leiendak woning | Asbestmateriaal | <a href="#">Verwijderen</a> |

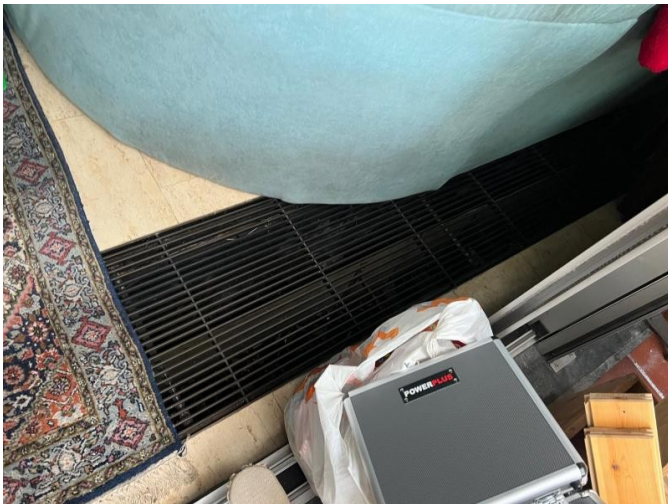
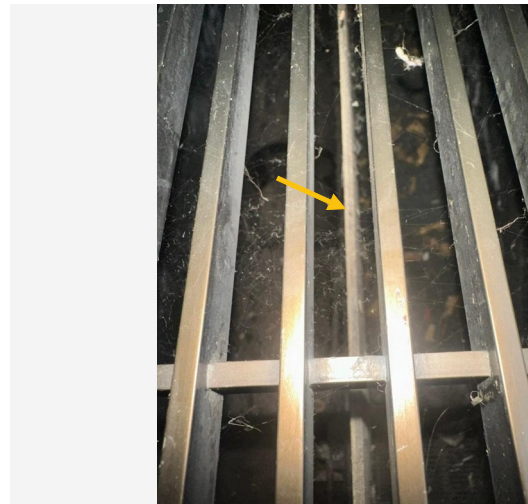
| Eindbeoordeling materiaalrisico | Verhoogd materiaalrisico en/of verhoogde kans op vezelvrijgave |

| Asbestsoort (vezeltype) | Crocidoliet aanwezig |
| Toestand van het materiaal | Licht beschadigd, licht verweerd. Intact materiaal type Pical – asbestboard of categorie III 'gebondenheid' |

| Beschrijving | Menuiserie plaat vloerconvectoren |

Het asbestmateriaal valt onder de mijlpaal van 2040.

Verwijderen

- Zorg voor een veilig beheer. Vermijd het beschadigen van het asbestmateriaal. Controleer de toestand jaarlijks op wijzigingen.
- Scherm in afwachting van verwijdering het asbestmateriaal af van luchtstromingen en verstoring: bijvoorbeeld door het te verpakken, te fixeren, af te dekken, signalisatie - afbakening aan te brengen, ...

- Eenvoudige handelingen: mag via doe-het-zelf of door werknemer(s) met opleidingsattest eenvoudige handelingen
- Eenvoudige handelingen: mag via doe-het-zelf of door werknemer(s) met opleidingsattest eenvoudige handelingen

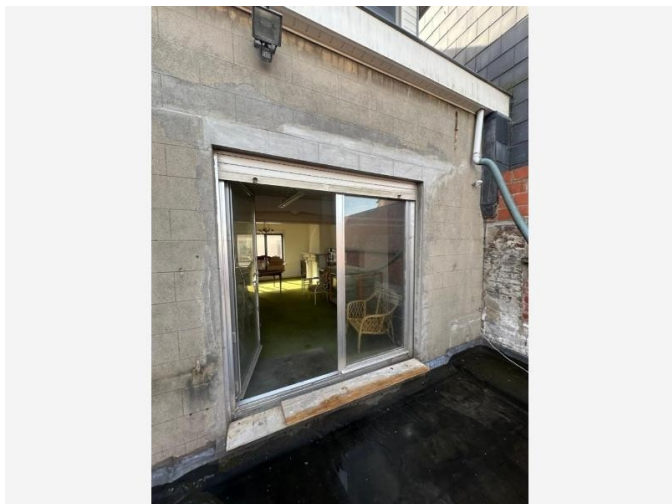
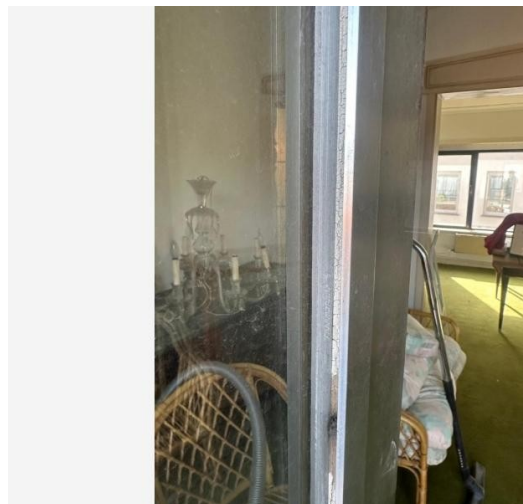
| Eindbeoordeling materiaalrisico | Verhoogd materiaalrisico en/of verhoogde kans op vezelvrijgave |

| Asbestsoort (vezeltype) | Amfibool aanwezig, uitgezonderd crocidoliet |
| Toestand van het materiaal | Matig beschadigd, matig verweerd |

| Beschrijving | Mastiek ramen/glas |

Het asbestmateriaal valt onder de mijlpaal van 2040.

Verwijderen

- Zorg voor een veilig beheer. Vermijd het beschadigen van het asbestmateriaal. Controleer de toestand jaarlijks op wijzigingen.

- Eenvoudige handelingen: mag via doe-het-zelf of door werknemer(s) met opleidingsattest eenvoudige handelingen  
Bij het vernieuwen van de ramen en deuren zal men het glas uit de profielen verwijderen. De mastiek tussen het glas en de profielen zijn asbesthoudend en dienen daardoor volgens de voorschriften worden verwijderd en als asbestafval weggebracht worden.

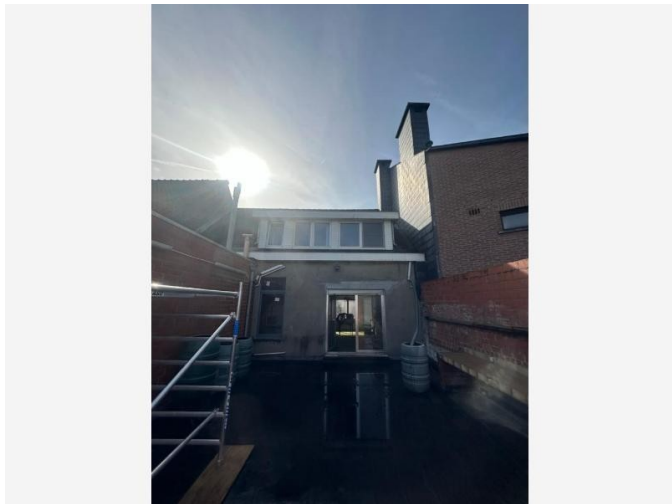
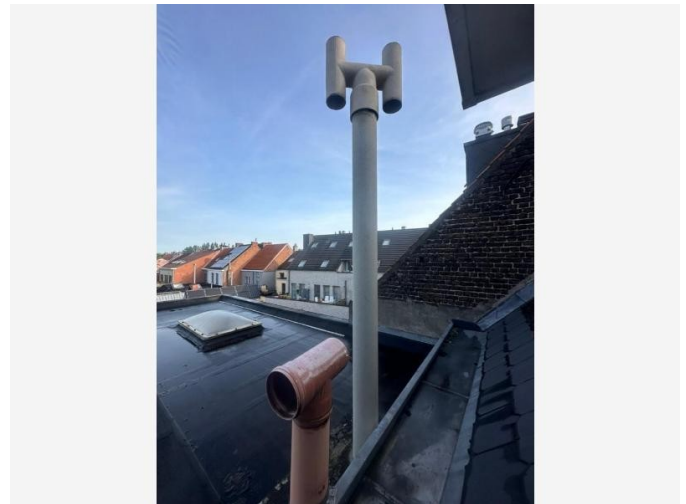
| Eindbeoordeling materiaalrisico | Verhoogd materiaalrisico en/of verhoogde kans op vezelvrijgave |

| Asbestsoort (vezeltype) | Crocidoliet aanwezig |
| Toestand van het materiaal | Matig beschadigd, matig verweerd |

| Beschrijving | Schouwbus asbestcement met schouwhoed |

Het asbestmateriaal valt onder de mijlpaal van 2034.

Verwijderen

- Zorg voor een veilig beheer. Vermijd het beschadigen van het asbestmateriaal. Controleer de toestand jaarlijks op wijzigingen.
- Hemelwater dat afspoelt van asbestcement daken of gevels kan asbestdeeltjes bevatten. Gebruik het enkel voor gesloten circuits (bv. spoelen toiletten). Reinig na het vervangen van het dak of de gevel de dakgoten en regenwaterput of -ton om asbesthoudend sediment of slib te verwijderen

- Eenvoudige handelingen: enkel door erkend asbestverwijderaar
  - \* Indien de buis niet kan verwijderd worden zonder deze te beschadigen dan dient men beroep te doen op een erkend asbestverwijderaar voor het verwijderen ervan. Bij de verwijdering blijft de uiteindelijke beoordeling van verwijdermethode bij de saneerder om eventueel op te schalen naar een veiligere methode om aan de wettelijke veiligheidsvoorschriften te voldoen.

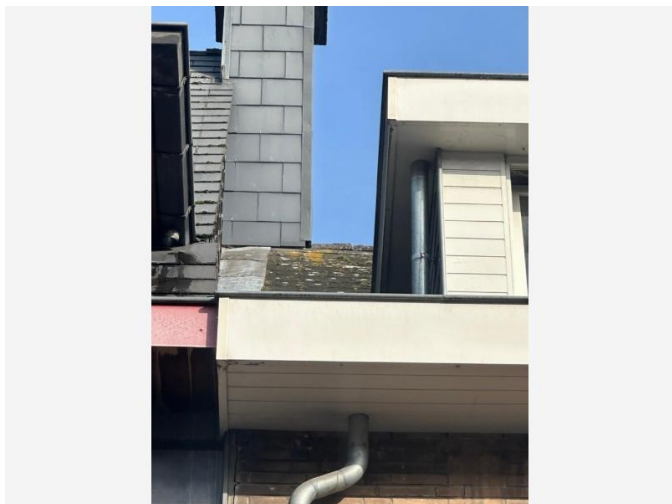
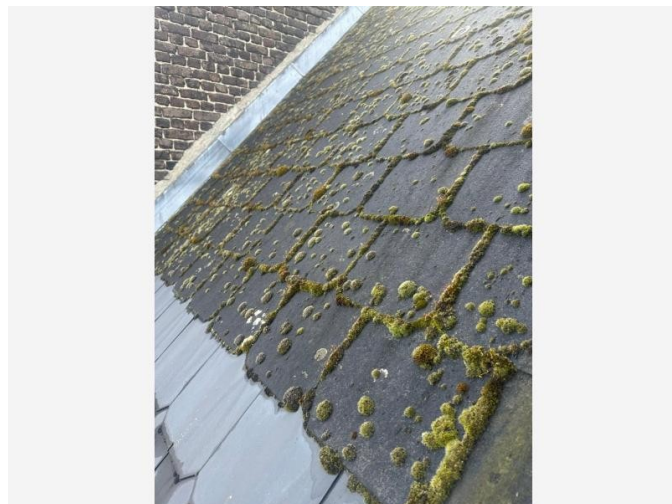
| Eindbeoordeling materiaalrisico | Verhoogd materiaalrisico en/of verhoogde kans op vezelvrijgave |

| Asbestsoort (vezeltype) | Crocidoliet aanwezig |
| Toestand van het materiaal | Matig beschadigd, matig verweerd |

| Beschrijving | Leiendak woning |

Het asbestmateriaal valt onder de mijlpaal van 2034.

Verwijderen

- Zorg voor een veilig beheer. Vermijd het beschadigen van het asbestmateriaal. Controleer de toestand jaarlijks op wijzigingen.
- Hemelwater dat afspoelt van asbestcement daken of gevels kan asbestdeeltjes bevatten. Gebruik het enkel voor gesloten circuits (bv. spoelen toiletten). Reinig na het vervangen van het dak of de gevel de dakgoten en regenwaterput of -ton om asbesthoudend sediment of slib te verwijderen

- Eenvoudige handelingen: enkel door erkend asbestverwijderaar
  - \* Indien de leien niet kunnen verwijderd worden zonder deze te beschadigen dan dient men beroep te doen op een erkend asbestverwijderaar voor het verwijderen ervan. Bij de verwijdering blijft de uiteindelijke beoordeling van verwijdermethode bij de saneerder om eventueel op te schalen naar een veiligere methode om aan de wettelijke veiligheidsvoorschriften te voldoen.
