# Asbestinventarisatetest

Kempenseweg 63, 3690 Zutendaal

Attestnummer : **20241017-000377.000**

Uitgegeven op : **17.10.2024**

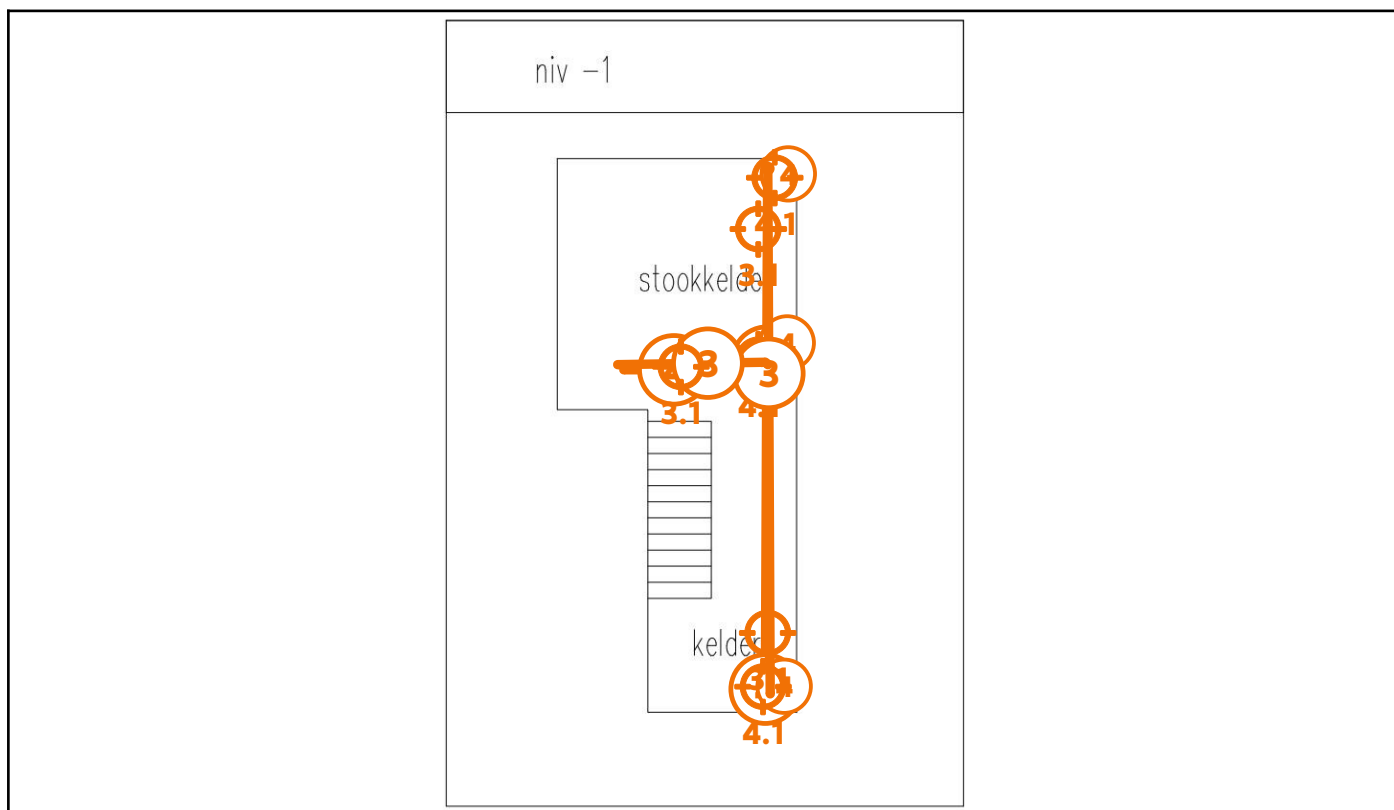
## Plan 1.1: niv -1

| Beschrijving | Type | Actie |
|---|---|---|
| 3. leidingisolatie rechte stukken | Asbestmateriaal | <a href="#">Verwijderen</a> |
| 4. leidingisolatie bochten in kelder | Asbestmateriaal | <a href="#">Verwijderen</a> |

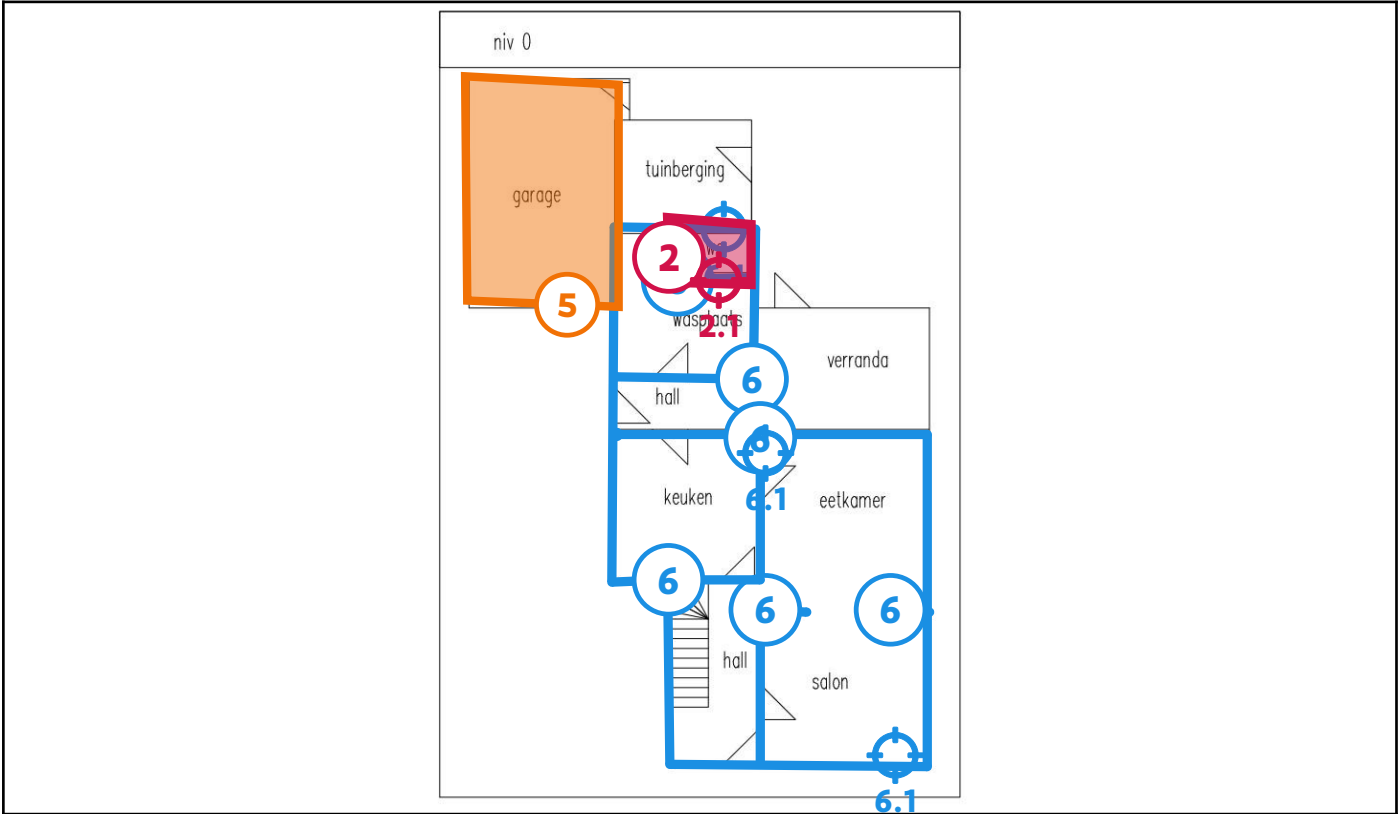
# Plan 1.2: niv 0

| Beschrijving | Type | Actie |
|---|---|---|
| 2. vinylvloer wc | Asbestmateriaal | Dringend verwijderen |
| 5. golfplaten | Asbestmateriaal | Verwijderen |

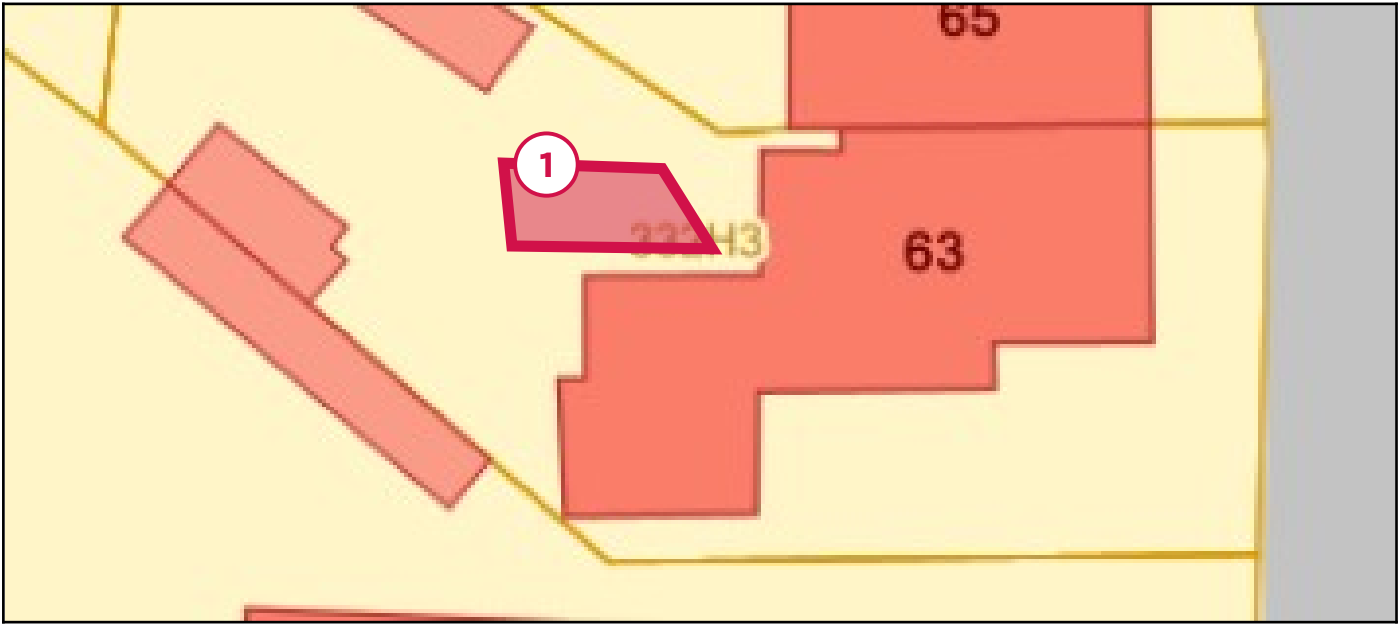
# Plan 4.1: Vaststellingen buiten de constructies

| Beschrijving | Type | Actie |
|---|---|---|
| 1. golfplaten in tuin | Asbestmateriaal | Dringend verwijderen |

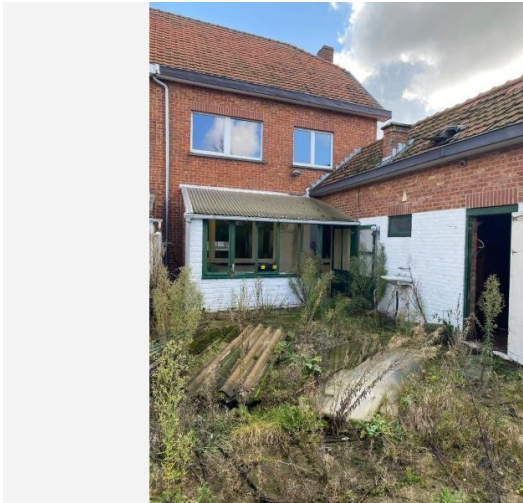
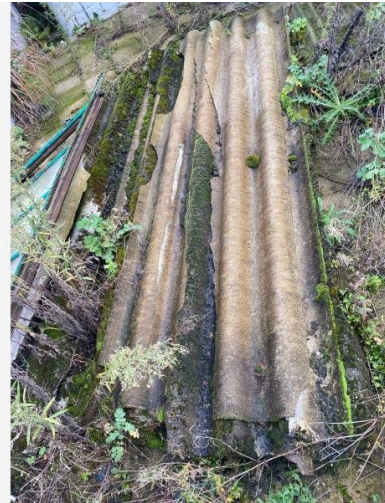
Overzichtsfoto

Detailfoto

Het asbestmateriaal valt onder de mijlpaal van 2040.

**Dringend verwijderen**

| Aanwezige resten | de bijbouwen zijn grotendeels afgebroken.<br><br>De golfplaten zijn van deze gebouwen afgenomen en gestokkeerd in de tuin. |
| Gebondenheid op basis van bindmiddel | Hecht |

- Verwijder het asbestafval.

- Eenvoudige handelingen: mag via doe-het-zelf of door werknemer(s) met opleidingsattest eenvoudige handelingen  
De golfplaten kunnen zelf worden verwijderd en afgevoerd worden mits de nodige veiligheidsmaatregelen in acht te nemen.

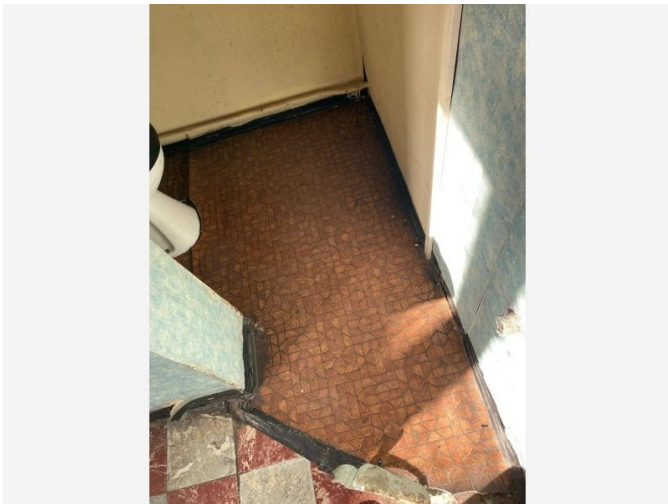
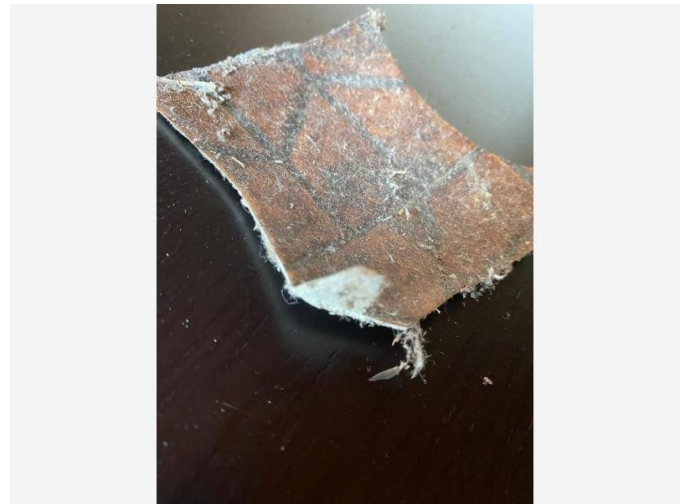
Overzichtsfoto

Detailfoto

Het asbestmateriaal valt onder de mijlpaal van 2034.

**Dringend verwijderen**

| Eindbeoordeling materiaalrisico | Hoog materiaalrisico en/of hoge kans op vezelvrijgave |

| Gebondenheid | Categorie 2: niet-hechtgebonden met matrix |
| Asbestconcentratie | Hoog ( $\geq 50\%$ ) |
| Toestand van het materiaal | Matig beschadigd, matig verweerd |

| # | Type | Referentie | Resultaat |
|---|---|---|---|
| 2.1 | Puntmonster | MM 03 | Chrysotiel |

- Zorg voor een veilig beheer. Vermijd het beschadigen van het asbestmateriaal. Controleer de toestand jaarlijks op wijzigingen.
- Zorg voor een veilig beheer en verwijder dit asbestmateriaal wanneer het bij werken eenvoudig bereikbaar wordt. Controleer de toestand jaarlijks op wijzigingen.
- Verwijder dit asbestmateriaal zo snel mogelijk. Volg de toestand goed op.

- Hermetische zone (erkend asbestverwijderaar)  
Het verwijderen van een vinylvloer met asbest onder een hermetische zone is noodzakelijk om de verspreiding van gevaarlijke asbestvezels te voorkomen.

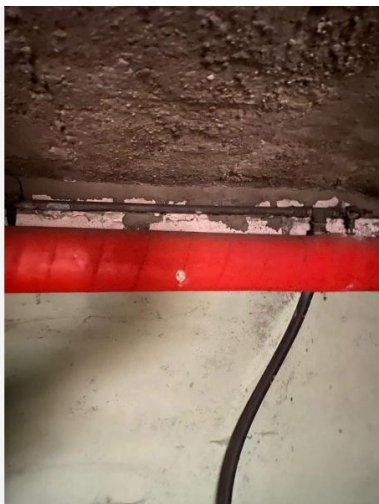
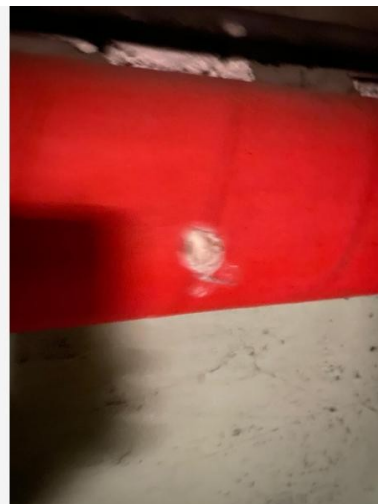
Overzichtsfoto

Detailfoto

Het asbestmateriaal valt onder de mijlpaal van 2034.

Verwijderen

| Eindbeoordeling materiaalrisico | Verhoogd materiaalrisico en/of verhoogde kans op vezelvrijgave |

| Asbestsoort (vezeltype) | Amfibool aanwezig, uitgezonderd crocidoliet |
| Asbestconcentratie | Hoog ( $\geq 50\%$ ) |
| Toestand van het materiaal | Onbeschadigd, niet verweerd |

| # | Type | Referentie | Resultaat |
|---|---|---|---|
| 3.1 | Mengmonster | MM05 | Amosiet |

- Zorg voor een veilig beheer. Vermijd het beschadigen van het asbestmateriaal. Controleer de toestand jaarlijks op wijzigingen.
- Zorg voor een veilig beheer en verwijder dit asbestmateriaal wanneer het bij werken eenvoudig bereikbaar wordt. Controleer de toestand jaarlijks op wijzigingen.
- Verwijder dit asbestmateriaal zo snel mogelijk. Volg de toestand goed op.

- Hermetische zone (erkend asbestverwijderaar)  
Leidingisolatie met asbest moet worden verwijderd onder een hermetische zone om de blootstelling aan asbestvezels te minimaliseren.

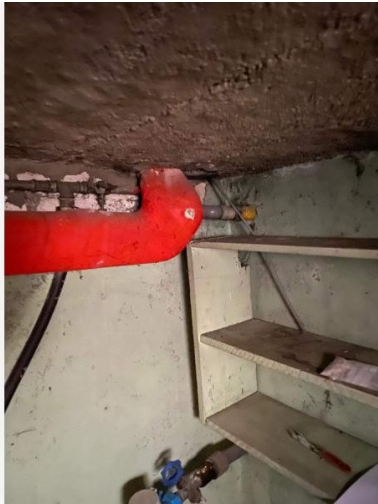
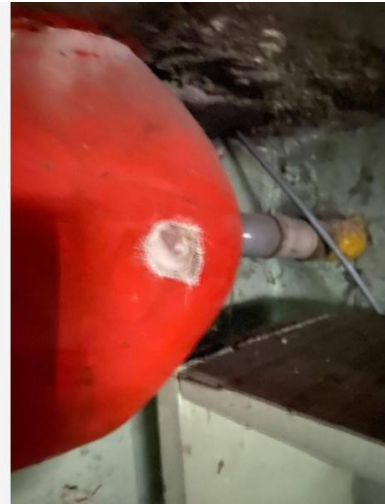
Overzichtsfoto

Detailfoto

Het asbestmateriaal valt onder de mijlpaal van 2034.

Verwijderen

| Eindbeoordeling materiaalrisico | Verhoogd materiaalrisico en/of verhoogde kans op vezelvrijgave |

| Asbestsoort (vezeltype) | Amfibool aanwezig, uitgezonderd crocidoliet |
| Asbestconcentratie | Hoog ( $\geq 50\%$ ) |
| Toestand van het materiaal | Onbeschadigd, niet verweerd |

| # | Type | Referentie | Resultaat |
|---|---|---|---|
| 4.1 | Mengmonster | MM04 | Amosiet |

- Zorg voor een veilig beheer. Vermijd het beschadigen van het asbestmateriaal. Controleer de toestand jaarlijks op wijzigingen.
- Zorg voor een veilig beheer en verwijder dit asbestmateriaal wanneer het bij werken eenvoudig bereikbaar wordt. Controleer de toestand jaarlijks op wijzigingen.
- Verwijder dit asbestmateriaal zo snel mogelijk. Volg de toestand goed op.

- Hermetische zone (erkend asbestverwijderaar)  
Leidingisolatie met asbest moet worden verwijderd onder een hermetische zone om de blootstelling aan asbestvezels te minimaliseren.

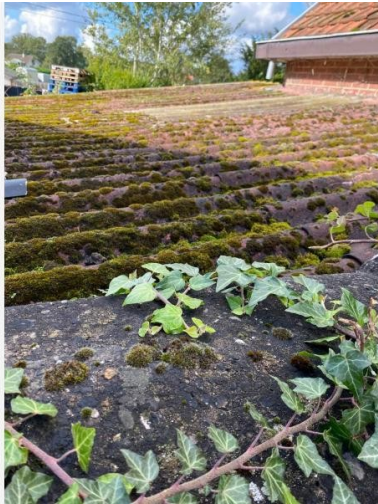
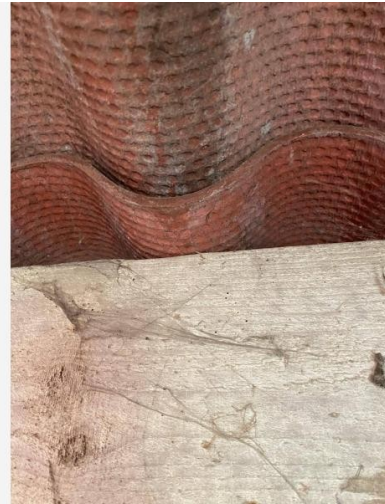
Overzichtsfoto

Detailfoto

Het asbestmateriaal valt onder de mijlpaal van 2040.

Verwijderen

| Eindbeoordeling materiaalrisico | Verhoogd materiaalrisico en/of verhoogde kans op vezelvrijgave |

| Gebondenheid | Categorie 1: hechtgebonden in oorsprong |
| Asbestsoort (vezeltype) | Crocidoliet aanwezig |
| Toestand van het materiaal | Licht beschadigd, licht verweerd. Intact calciumsilicaatmateriaal of categorie III 'gebondenheid' |

- Zorg voor een veilig beheer. Vermijd het beschadigen van het asbestmateriaal. Controleer de toestand jaarlijks op wijzigingen.
- Zorg voor een veilig beheer en verwijder dit asbestmateriaal wanneer het bij werken eenvoudig bereikbaar wordt. Controleer de toestand jaarlijks op wijzigingen.
- Verwijder dit asbestmateriaal zo snel mogelijk. Volg de toestand goed op.

- Eenvoudige handelingen: mag via doe-het-zelf of door werknemer(s) met opleidingsattest eenvoudige handelingen de golfplaten kunnen zelf verwijderd en afgevoerd worden mits de nodige veiligheidsmaatregelen in acht te nemen.

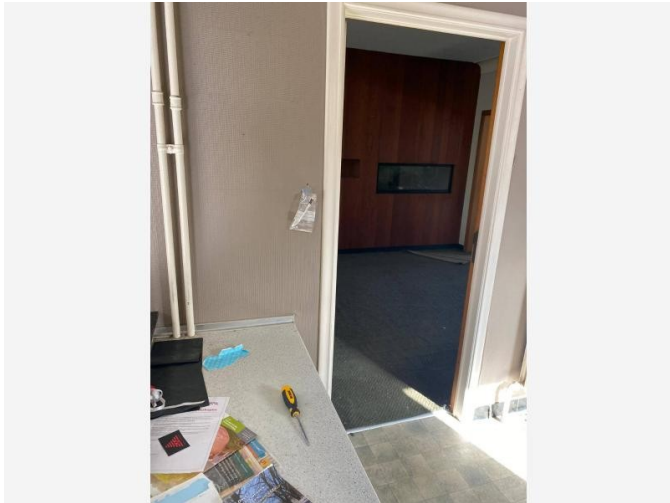
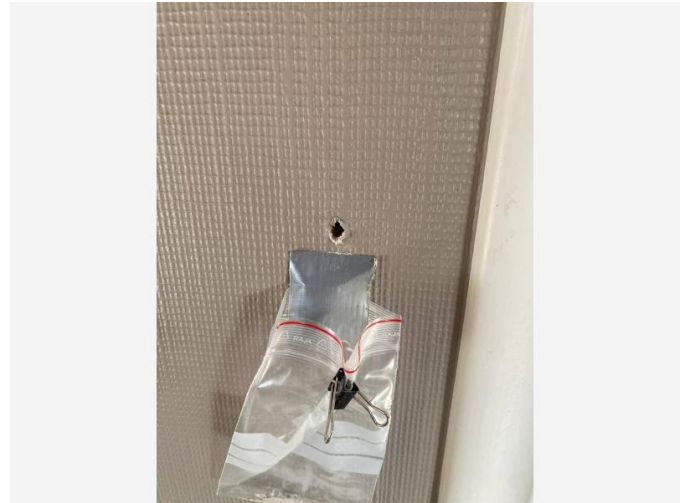
## Fiche 6: pleisterwerk muren

Geen asbest

| # | Type | Referentie | Resultaat |
|---|---|---|---|
| 6.1 | Mengmonster | MM 01 | Geen asbest |

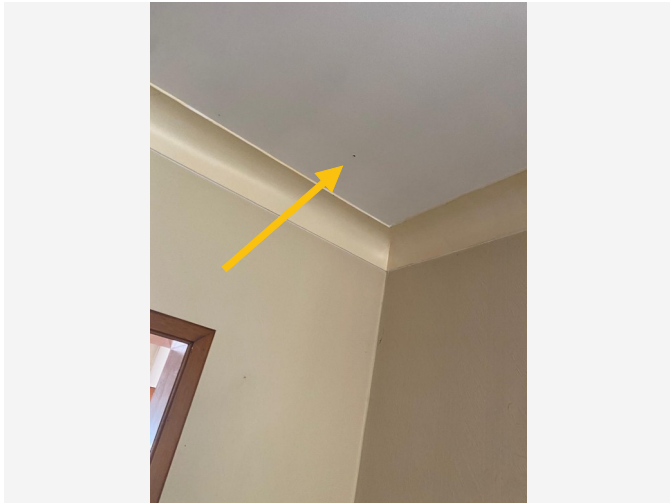
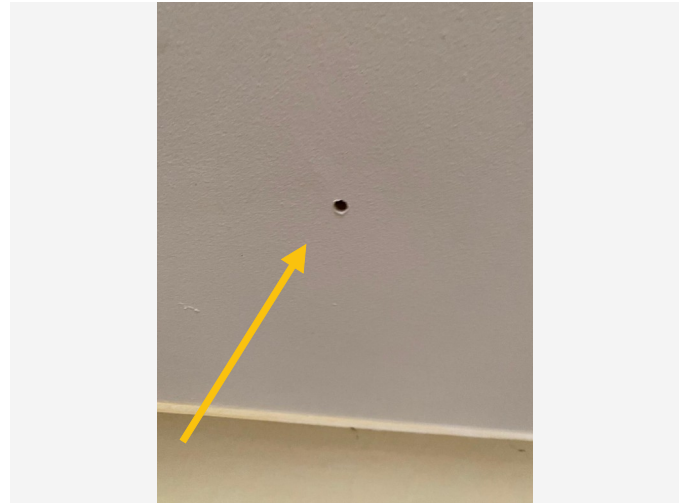
## Fiche 7: pleisterwerk plafond

Geen asbest

| # | Type | Referentie | Resultaat |
|---|---|---|---|
| 7.1 | Mengmonster | MM 02 | Geen asbest |

| Opmerking | in keuken en hall benenden is er een vals plafond.<br>Hier is het niet zichtbaar of er nog een pleisterlaag onder zit. |
