# Asbestinventarisatetest

Blankaart 3, 3061 Bertem

Attestnummer : 20250219-000379.000

Uitgegeven op : 19.02.2025

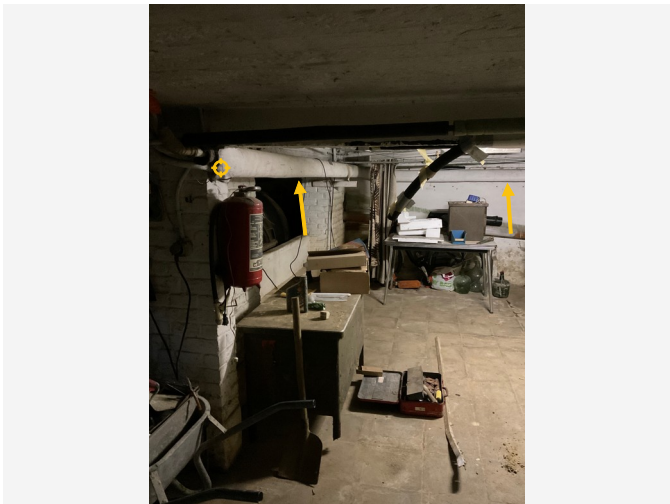
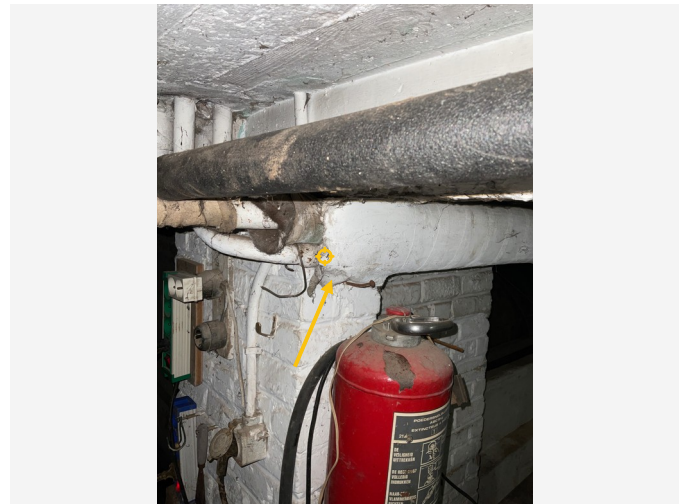
Het asbestmateriaal valt onder de mijlpaal van 2034.

Verwijderen

| Eindbeoordeling materiaalrisico | Verhoogd materiaalrisico en/of verhoogde kans op vezelvrijgave |

| Gebondenheid | Categorie 2: niet-hechtgebonden met matrix |
| Asbestsoort (vezeltype) | Amfibool aanwezig, uitgezonderd crocidoliet |
| Asbestconcentratie | Hoog ( $\geq 50\%$ ) |
| Afschermingsgraad van het gehele materiaal | Geheel of deels (ook) vrij aan de binnenlucht |
| Toestand van het materiaal | Licht beschadigd, licht verweerd. Intact calciumsilicaatmateriaal of categorie III 'gebondenheid' |

| # | Type | Referentie | Resultaat |
|---|---|---|---|
| 1.1 | Mengmonster | Cindy-M007 (B) | Amosiet |
| 1.2 | Mengmonster | Cindy-M007 (RS) | Amosiet |

| Beschrijving | Leidingisolatie (gips) |
| Asbestmateriaal | In-situ afwerkingslagen - Thermische isolatie |
| Hoeveelheid (lengte - omtrek - dikte - aantal) | <ul style="list-style-type: none"><li>• 6,00 m - 20,00 cm - 2,00 cm - 3 stuks</li></ul> |

- Verwijder dit asbestmateriaal zo snel mogelijk. Volg de toestand goed op.

- Hermetische zone (erkend asbestverwijderaar)  
Deze toepassing kan enkel door een erkende asbestverwijderaar via de methodiek van hermetische zone verwijderd worden omdat verwijdering via de methodiek van eenvoudige handelingen en/of couveusezakmethode niet mogelijk is; en er automatisch een verhoogd risico op vrijgave van asbestvezels (max. concentratie 0,01 vezels/cm - CODEX Art. VI.3-54) ontstaat. (Bron: CODEX - Art. VI.3-61.- par 1.)

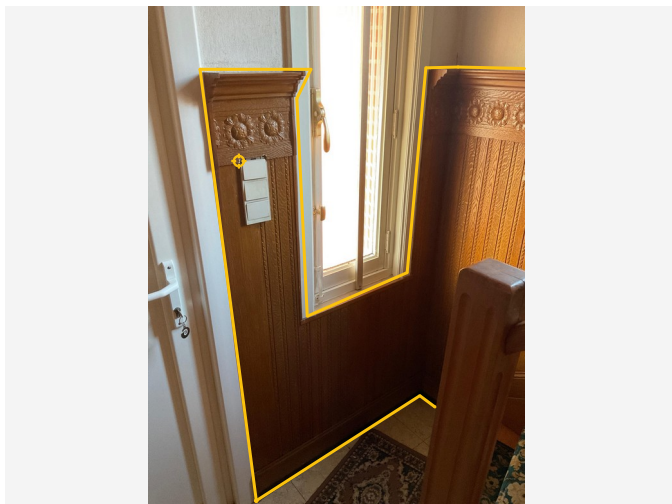
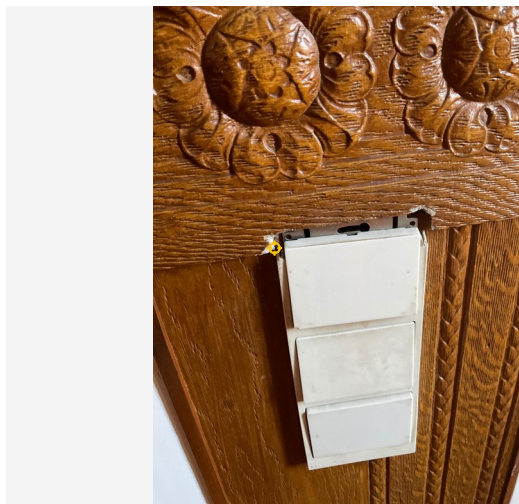
Het asbestmateriaal valt onder de mijlpaal van 2040.

Verwijderen

| Eindbeoordeling materiaalrisico | Verhoogd materiaalrisico en/of verhoogde kans op vezelvrijgave |

| Gebondenheid | Categorie 1: hechtgebonden in oorsprong |
| Asbestsoort (vezeltype) | Alleen chrysotiel |
| Asbestconcentratie | Laag (< 50%) |
| Afschermingsgraad van het gehele materiaal | Geheel of deels (ook) vrij aan de binnenlucht |
| Toestand van het materiaal | Matig beschadigd, matig verweerd |

| # | Type | Referentie | Resultaat |
|---|---|---|---|
| 2.1 | Puntmonster | Cindy-M003 | Chrysotiel |

| Beschrijving | Wandpanelen type Menuiserite |
| Asbestmateriaal | Plaat, paneel, tablet - Type Menuiserite |
| Hoeveelheid (oppervlakte - dikte - aantal) | • 16,00 m <sup>2</sup> - 1,00 cm - 1 stuk |

- Verwijder dit asbestmateriaal zo snel mogelijk. Volg de toestand goed op.

- Eenvoudige handelingen: mag via doe-het-zelf of door werknemer(s) met opleidingsattest eenvoudige handelingen  
Deze toepassing kan door een aannemer die over een opleidingsattest eenvoudige handelingen beschikt of door een particulier (doe-het-zelf), verwijderd worden indien er geen verhoogd risico op vrijgave van asbestvezels (max. concentratie 0,01 vezels/cm<sup>3</sup> - CODEX Art. VI.3-54) ontstaat en de toepassing voorafgaand wordt gefixeerd/bevochtigd; de individuele elementen zonder machinale werktuigen en zonder breken of gooien een voor een losgemaakt worden; en ten slotte in gesloten verpakking weggevoerd worden naar een erkend afvalpunt (recyclagepark).

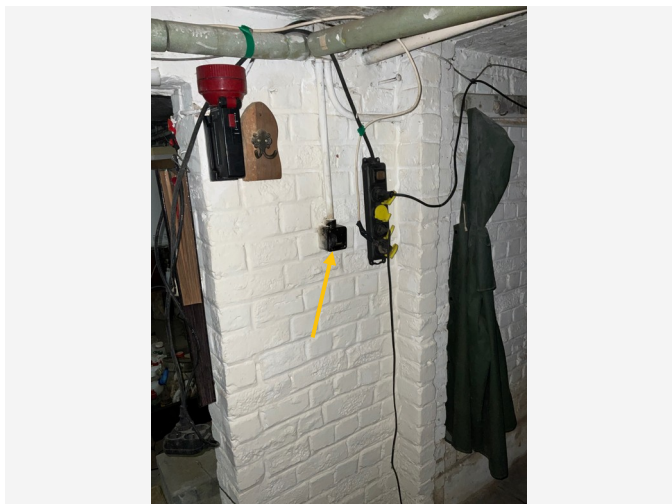
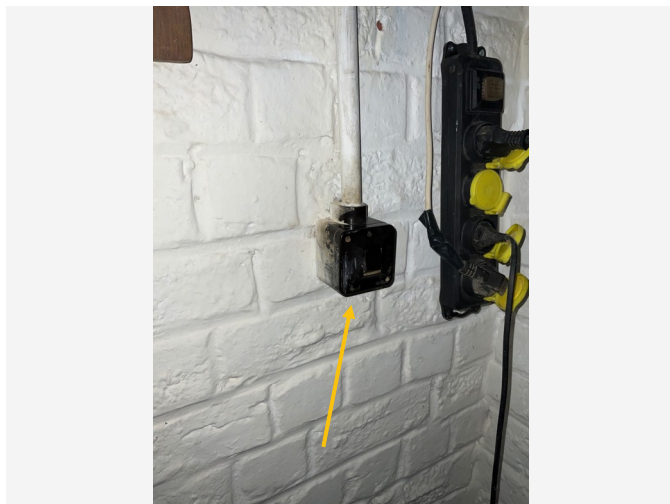
Het asbestmateriaal valt onder de mijlpaal van 2040.

Zorgvuldig beheren

| Eindbeoordeling materiaalisico | Laag materiaalisico en/of verlaagde kans op vezelvrijgave |

| Gebondenheid | Categorie 1: hechtgebonden in oorsprong |
| Asbestsoort (vezeltype) | Crocidoliet aanwezig |
| Asbestconcentratie | Laag (< 50%) |
| Afschermingsgraad van het gehele materiaal | Geheel of deels (ook) vrij aan de binnenlucht |
| Toestand van het materiaal | Onbeschadigd, niet verweerd |

| Beschrijving | Bakeliet schakelaars/stopcontacten |
| Asbestmateriaal | Plaat, paneel, tablet - Type Bakeliet |

- Zorg voor een veilig beheer en verwijder dit asbestmateriaal wanneer het bij werken eenvoudig bereikbaar wordt. Controleer de toestand jaarlijks op wijzigingen.

- Eenvoudige handelingen: mag via doe-het-zelf of door werknemer(s) met opleidingsattest eenvoudige handelingen  
Deze toepassing kan door een aannemer die over een opleidingsattest eenvoudige handelingen beschikt of door een particulier (doe-het-zelf), verwijderd worden indien er geen verhoogd risico op vrijgave van asbestvezels (max. concentratie 0,01 vezels/cm<sup>3</sup> - CODEX Art. VI.3-54) ontstaat en de toepassing voorafgaand wordt gefixeerd/bevochtigd; de individuele elementen zonder machinale werktuigen en zonder breken of gooien een voor een losgemaakt worden; en ten slotte in gesloten verpakking weggevoerd worden naar een erkend afvalpunt (recyclagepark).

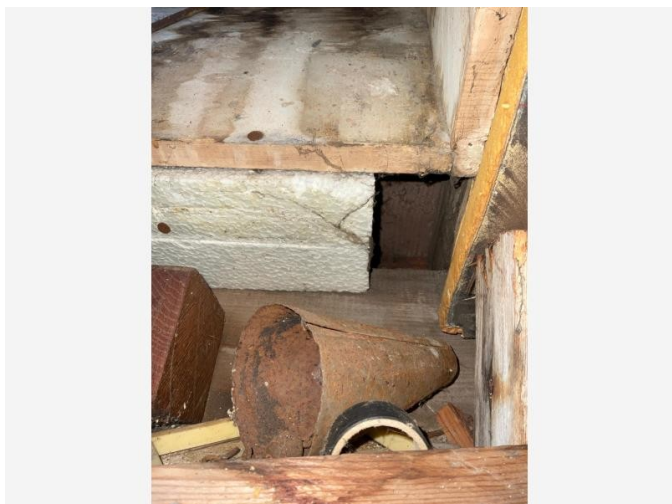
Vrije foto

Tijdens de inspectie is visueel vastgesteld dat er geen (asbest) platen zichtbaar aanwezig zijn in het onderdak. Echter is het volledige onderdak niet inspeeteerbaar, waardoor een uitsluitel over het gehele dak niet kan worden gegeven. Bij dakwerken wordt daarom aanbevolen om na te gaan of er op bepaalde plaatsen onder het dak toch mogelijk asbestverdachte platen aanwezig zouden kunnen zijn.

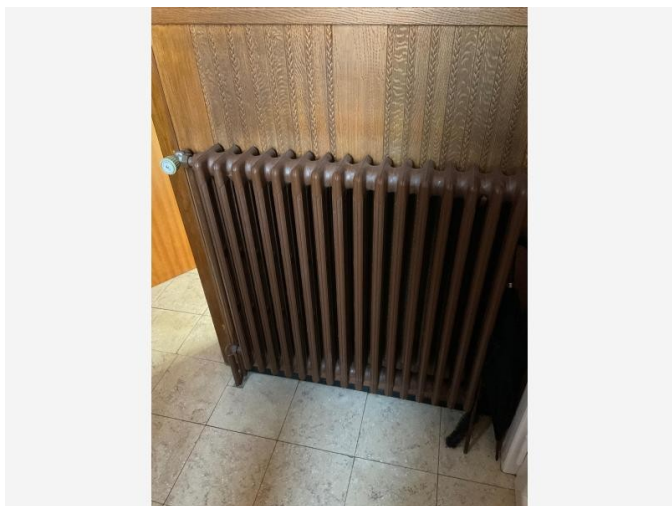
Vrije foto

De radiatoren bevatten mogelijk asbesthoudende pakkingen en/of elementen. Laat ze onderzoeken bij onderhoud of vervanging.

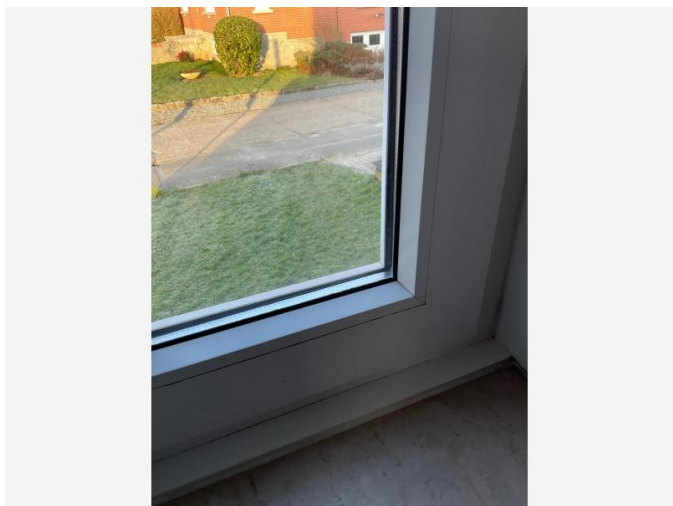
Vrije foto

Tijdens de inspectie is visueel vastgesteld dat ramen vernieuwd zijn en/of compleet gerenoveerd zijn. Mastiek werd opnieuw aangebracht in silicone, niet-asbestverdacht.

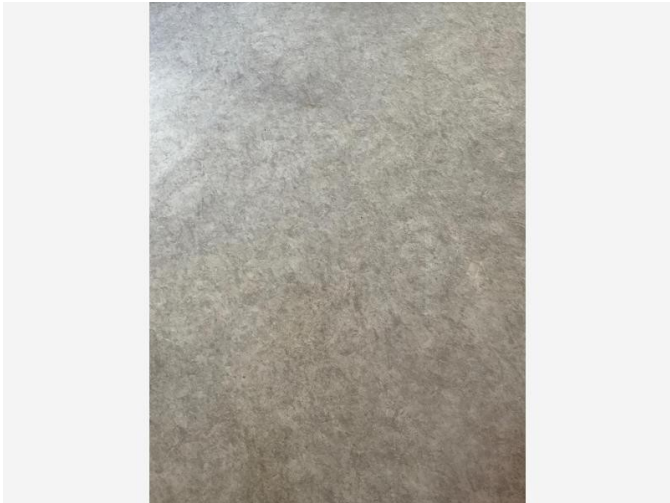
Vrije foto

Tijdens de inspectie is visueel vastgesteld dat het vinylzeil niet asbestverdacht is.

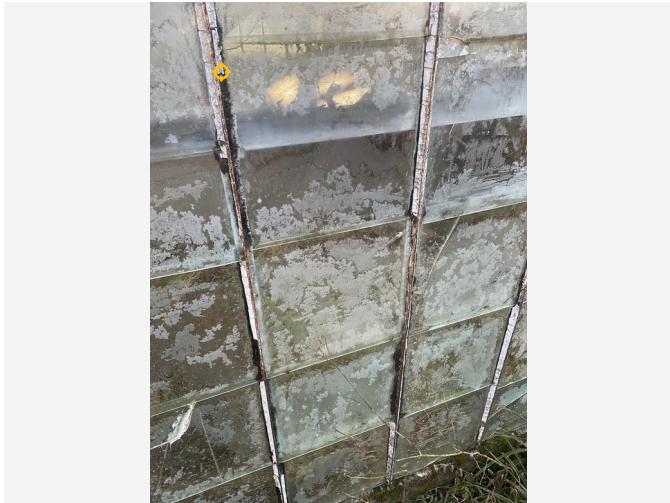
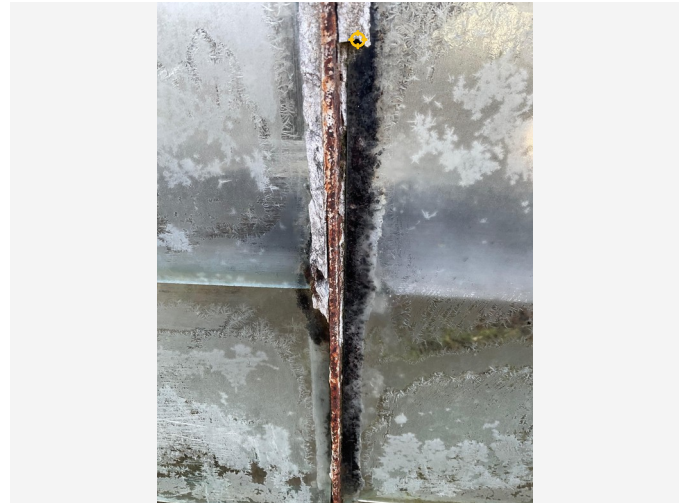
## Fiche 8: Mastiek rond vensters

Geen asbest

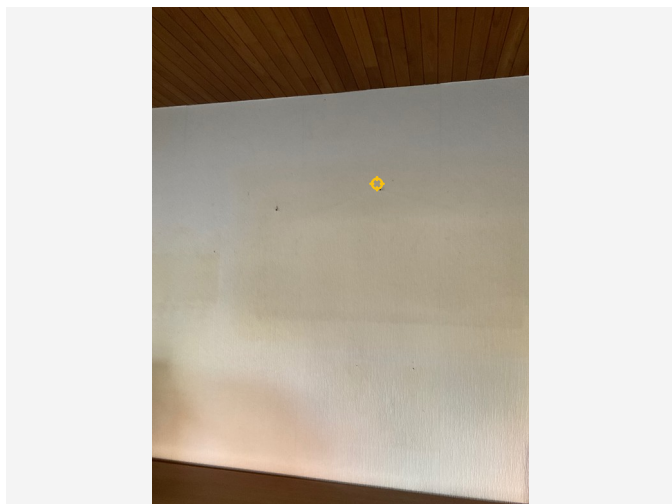
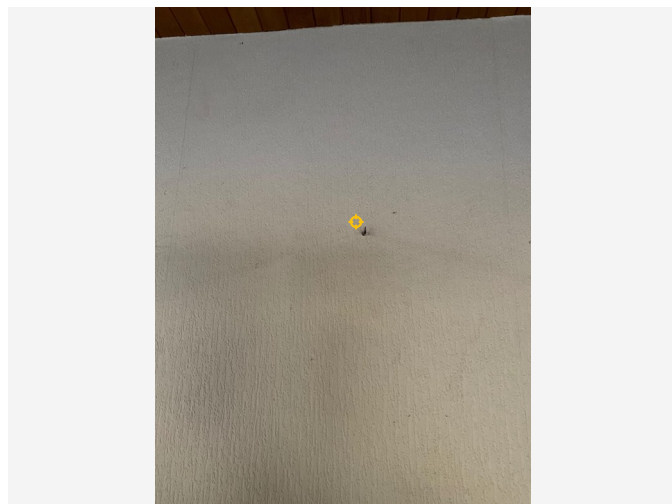
## Fiche 9: Pleisterwerk wanden

Geen asbest

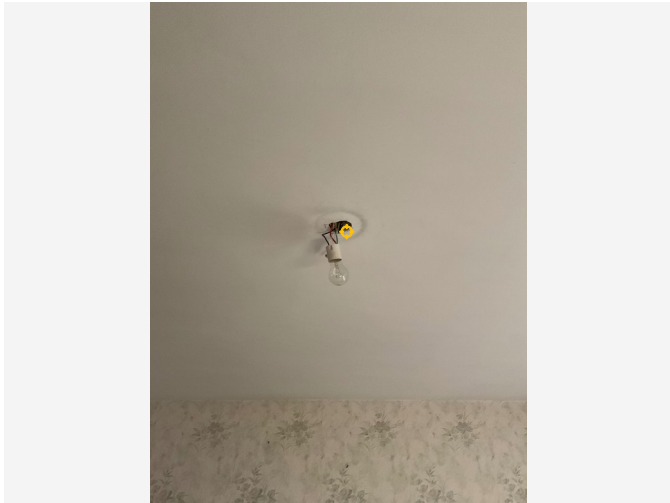
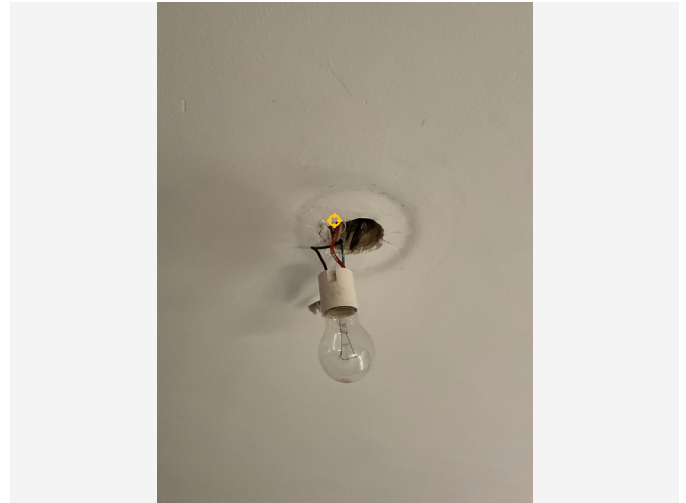
## Fiche 10: Pleisterwerk plafonds

Geen asbest

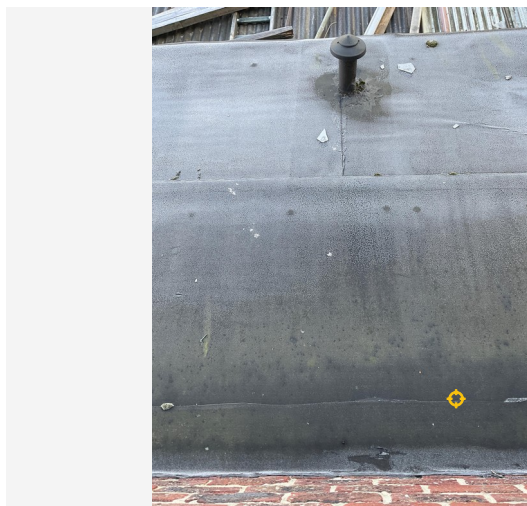
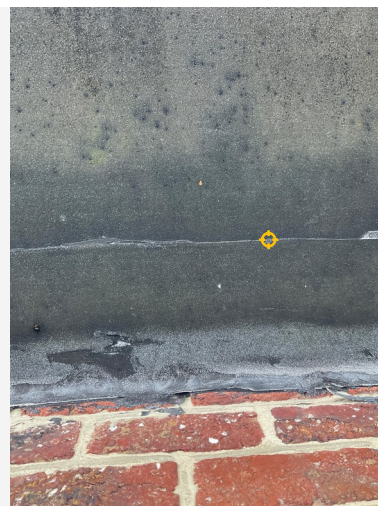
## Fiche 11: Roofing

Geen asbest

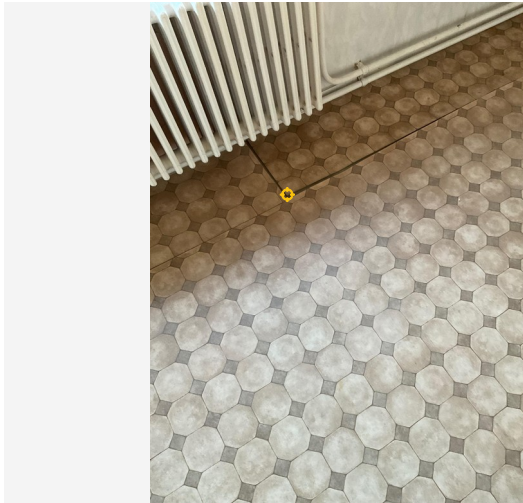
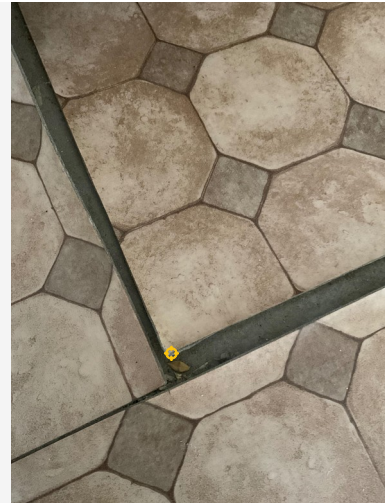
## Fiche 12: Vinylzeil

Geen asbest
