Asbestinventarisatetest

Holstraat 103, 8790 Waregem

Attestnummer : 20240411-000068.000

Uitgegeven op : 11.04.2024

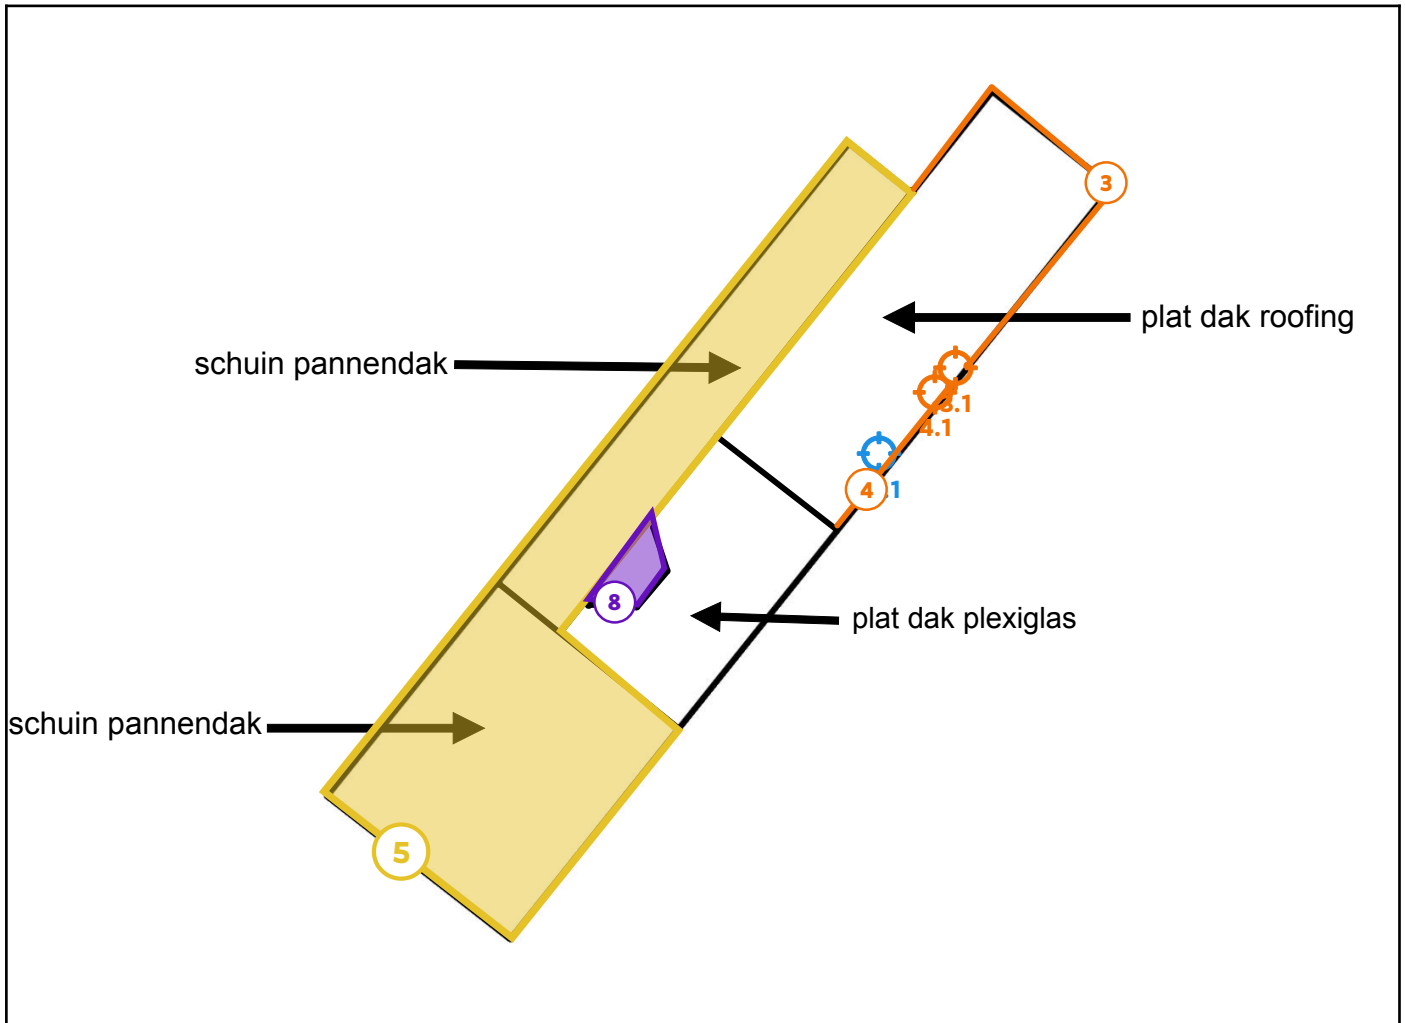
Plan 1.5: Dakenplan

Beschrijving	Type	Actie
3. Deksteen plat dak dik	Asbestmateriaal	Verwijderen
3.1 Code: 2418920-07	Puntmonster	-
4. Deksteen plat dak dun	Asbestmateriaal	Verwijderen
4.1 Code: 2418920-06	Puntmonster	-
5. Menuiserie onderdak	Asbestmateriaal	Zorgvuldig beheren
8. Plat dak uitbouw leefruimte eerste verdieping	Beperking	-
15. Roofing plat dak achterbouw	Geen asbest	-

15.1 Code: 2418920-05	Puntmonster	-
-----------------------	-------------	---

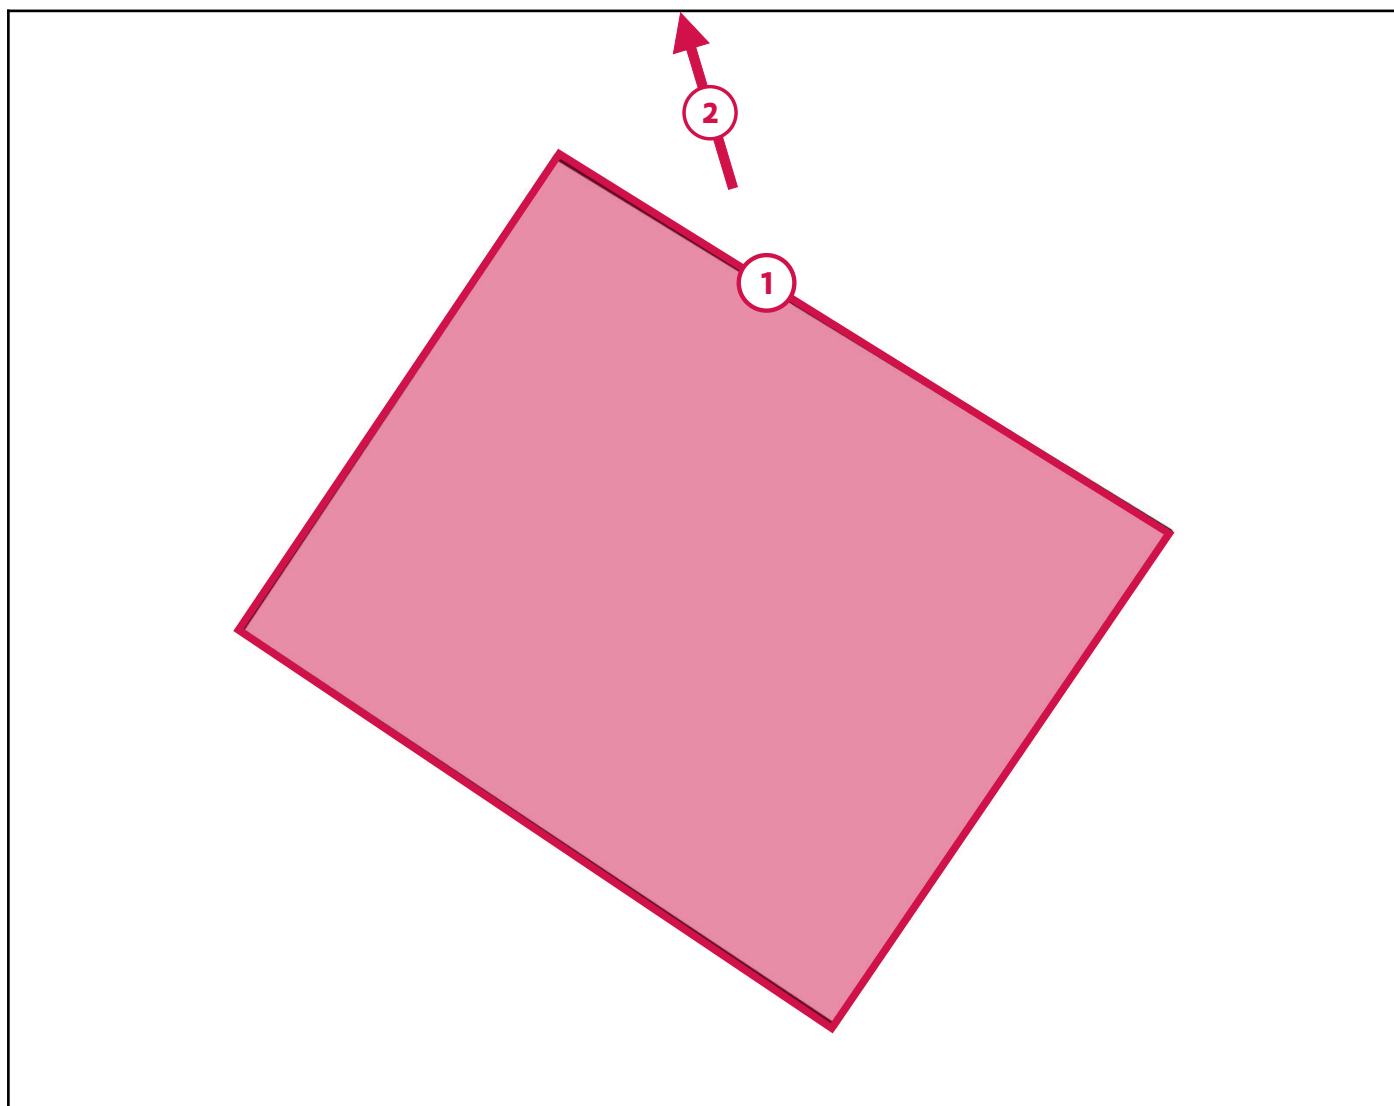
Plan 3.1: Plan tuinhuis

Beschrijving	Type	Actie
1. Golfplaten dak tuinhuis	Asbestmateriaal	Dringend verwijderen
2. Glasal deurpaneel	Asbestmateriaal	Dringend verwijderen

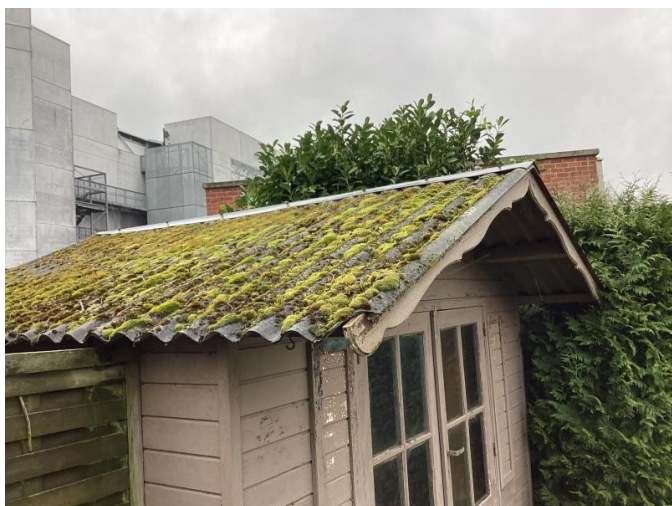
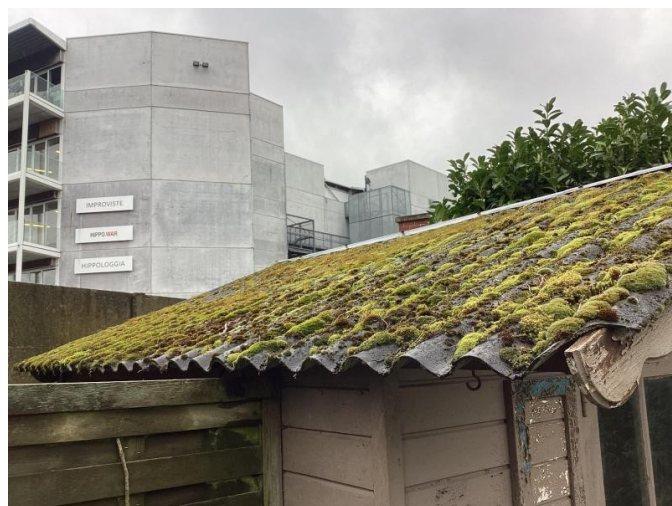
Dringend verwijderen

Eindbeoordeling materiaalrisico	Hoog materiaalrisico en/of hoge kans op vezelvrijgave
---------------------------------	---

Gebondenheid	Categorie 1: hechtgebonden in oorsprong
Asbestsoort (vezeltype)	Crocidoliet aanwezig
Asbestconcentratie	Laag (< 50%)
Afschermingsgraad van het gehele materiaal	Geheel of deels (ook) vrij aan de binnenlucht
Toestand van het materiaal	Matig beschadigd, matig verweerd

Beschrijving	Golfplaten dak tuinhuis
Omgeving	Grenst aan binnen- en buitenlucht
Primaire drager	Schuin dak

Asbestmateriaal	Dak- en gevelbekleding - Golfplaat
Bindmiddel van asbestmateriaal	Cement
Gebondenheid op basis van bindmiddel	Hecht
Hoeveelheid (oppervlakte - aantal)	<ul style="list-style-type: none"> • 10,00 m² - 1 stuk
Totale oppervlakte	10,00 m ²
Eenvoudig bereikbaar	Ja
Bevestigingswijze	<ul style="list-style-type: none"> • Geschroefd
Identificatiemethode	Vaststelling zonder monsternamen
Destructieve handeling voor identificatie	Nee
Opmerking	<p>Alle hoeveelheden vermeld in dit asbestattest, zij het oppervlaktes, lengtes, breedtes, diktes, gewichten of andere, zijn steeds het gevolg van een schatting, raming of summier berekening, geven dus enkel een indicatieve hoeveelheid aan en zijn geenszins bedoeld om een correcte weerspiegeling van de ware hoeveelheid aan te geven. Deze dienen dus met de nodige voorzichtigheid te worden geïnterpreteerd of gebruikt.</p>

- Verwijder dit asbestmateriaal zo snel mogelijk. Volg de toestand goed op.

- Eenvoudige handelingen: mag via doe-het-zelf of door werknemer(s) met opleidingsattest eenvoudige handelingen
Niettegenstaande veel particulieren zonder de gepaste opleiding zelf dergelijke toepassingen verwijderen beveel ik toch sterk aan dit uit te besteden aan of zich ten minste te laten bijstaan door een voor dergelijke taak opgeleid persoon zodat de nodige veiligheidsmaatregelen op het vlak van persoonlijke bescherming, contaminatie van de omgeving en het milieu omwille van de verwijdering en afvoer van het materiaal strikt kunnen worden toegepast.

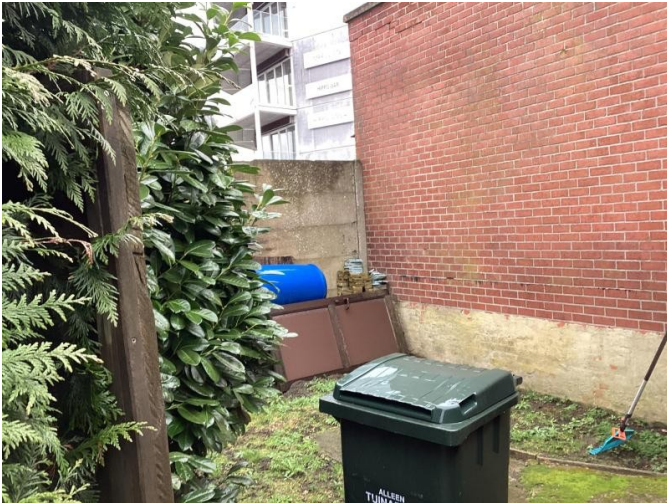
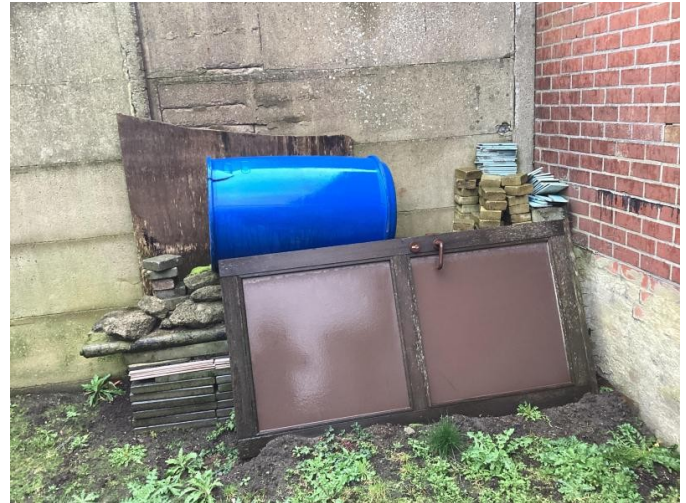
Dringend verwijderen

Beschrijving	Glasal deurpaneel
Type afvalstof	Betreft stock-voorraad of gedemonteerde asbestmaterialen
Aanwezige resten	Glasalpaneel in gedemonteerde deur.
Omgeving	Buiten
Primaire drager	Bodem
Asbestmaterialen	<ul style="list-style-type: none">• Brandwerende afsluiting (prefab geheel) - Deur
Bindmiddel van asbestmateriaal	Cement
Gebondenheid op basis van bindmiddel	Hecht
Hoeveelheid (gewicht - aantal)	<ul style="list-style-type: none">• 2,00 kg - 1 stuk
Totaal gewicht	2,00 kg
Eenvoudig bereikbaar	Ja
Identificatiemethode	Vaststelling zonder monstername
Opmerking	Alle hoeveelheden vermeld in dit asbestattest, zij het oppervlaktes, lengtes, breedtes, diktes, gewichten of andere, zijn steeds het gevolg van een schatting, raming of summiere berekening, geven dus enkel een indicatieve hoeveelheid aan en zijn geenszins bedoeld om een correcte weerspiegeling van de ware hoeveelheid aan te geven. Deze dienen dus met de nodige voorzichtigheid te worden geïnterpreteerd of gebruikt.

- Verwijder het asbestafval.

- Eenvoudige handelingen: mag via doe-het-zelf of door werknemer(s) met opleidingsattest eenvoudige handelingen
Momenteel lopen er verschillende acties vanuit de afvalintercommunales om asbestafval op een eenvoudige en veilige manier te laten wegvoeren en storten. Informeer u daarvoor bij deze intercommunales of bij uw stad of gemeente. Zorg er steeds voor dat de persoonlijke beschermingsmiddelen die bij de afvalzakken worden geleverd gebruikt worden. Bevochtig of fixeer het afval eerst vooraleer deze op te nemen en te verwijderen. Vermijd absoluut om dit afval te breken en gelijk welke vorm van stof te veroorzaken.

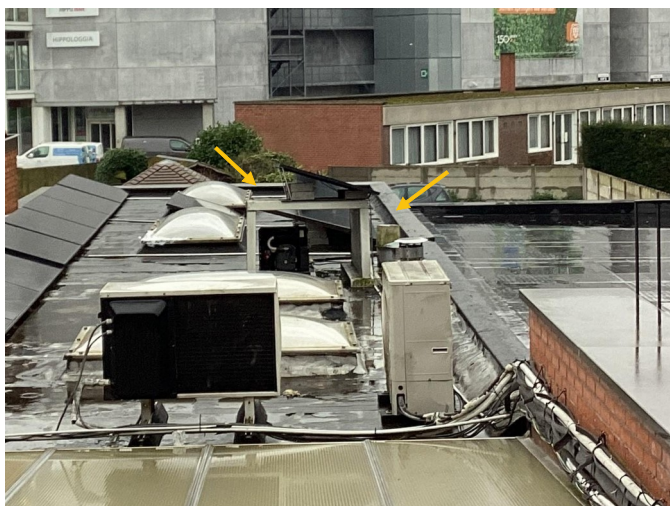
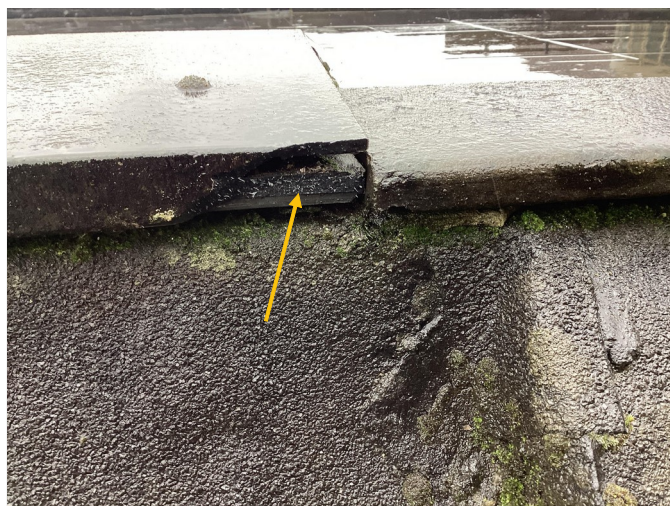
Verwijderen

Eindbeoordeling materiaalrisico	Verhoogd materiaalrisico en/of verhoogde kans op vezelvrijgave
---------------------------------	--

Gebondenheid	Categorie 1: hechtgebonden in oorsprong
Asbestsoort (vezeltype)	Alleen chrysotiel
Asbestconcentratie	Laag (< 50%)
Afschermingsgraad van het gehele materiaal	Geheel of deels vrij aan de buitenlucht
Toestand van het materiaal	Matig beschadigd, matig verweerd

#	Type	Referentie	Resultaat
3.1	Puntmonster	2418920-07	Chrysotiel

Beschrijving	Deksteen plat dak dik
Omgeving	Buiten
Primaire drager	Wand buitenschil
Asbestmateriaal	Deksteen, muurkap - Hol
Bindmiddel van asbestmateriaal	Cement
Gebondenheid op basis van bindmiddel	Hecht
Hoeveelheid (oppervlakte - dikte - aantal)	• 5,00 m ² - 4,00 cm - 1 stuk

- Zorg voor een veilig beheer. Vermijd het beschadigen van het asbestmateriaal. Controleer de toestand jaarlijks op wijzigingen.

- Eenvoudige handelingen: mag via doe-het-zelf of door werknemer(s) met opleidingsattest eenvoudige handelingen
Niettegenstaande veel particulieren zonder de gepaste opleiding zelf dergelijke toepassingen verwijderen beveel ik toch sterk aan dit uit te besteden aan of zich ten minste te laten bijstaan door een voor dergelijke taak opgeleid persoon zodat de nodige veiligheidsmaatregelen op het vlak van persoonlijke bescherming, contaminatie van de omgeving en het milieu omwille van de verwijdering en afvoer van het materiaal strikt kunnen worden toegepast.

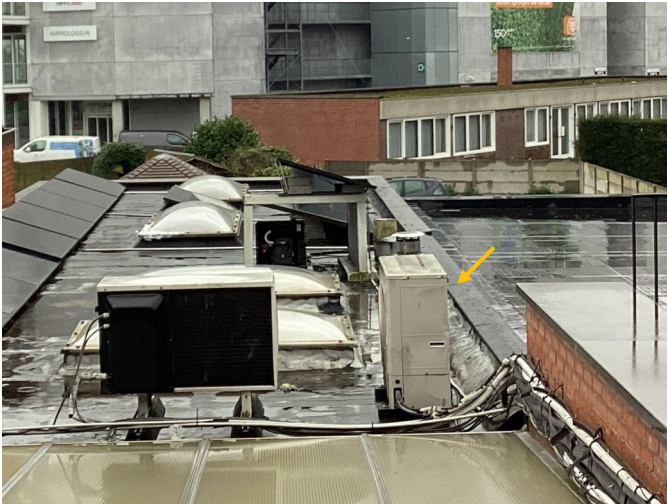
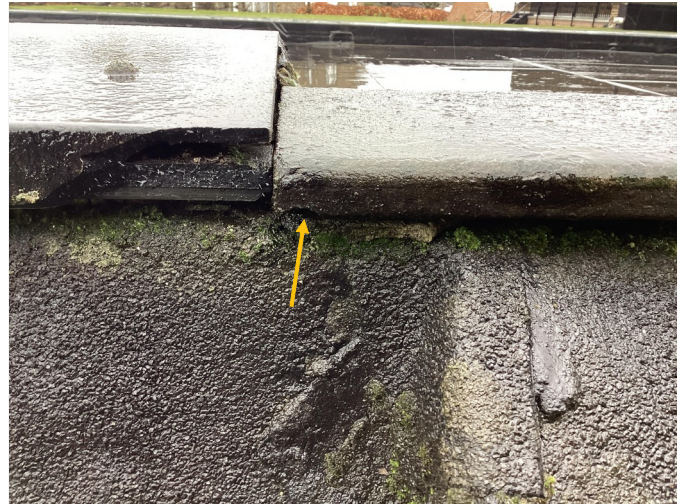
Verwijderen

Eindbeoordeling materiaalrisico	Verhoogd materiaalrisico en/of verhoogde kans op vezelvrijgave
---------------------------------	--

Gebondenheid	Categorie 1: hechtgebonden in oorsprong
Asbestsoort (vezeltype)	Alleen chrysotiel
Asbestconcentratie	Laag (< 50%)
Afschermingsgraad van het gehele materiaal	Geheel of deels vrij aan de buitenlucht
Toestand van het materiaal	Matig beschadigd, matig verweerd

#	Type	Referentie	Resultaat
4.1	Puntmonster	2418920-06	Chrysotiel

Beschrijving	Deksteen plat dak dun
Omgeving	Buiten
Primaire drager	Wand buitenschil
Asbestmateriaal	Deksteen, muurkap - Hol
Bindmiddel van asbestmateriaal	Cement
Gebondenheid op basis van bindmiddel	Hecht
Hoeveelheid (oppervlakte - dikte - aantal)	• 3,00 m ² - 2,00 cm - 1 stuk

- Zorg voor een veilig beheer. Vermijd het beschadigen van het asbestmateriaal. Controleer de toestand jaarlijks op wijzigingen.

- Eenvoudige handelingen: mag via doe-het-zelf of door werknemer(s) met opleidingsattest eenvoudige handelingen
Niettegenstaande veel particulieren zonder de gepaste opleiding zelf dergelijke toepassingen verwijderen beveel ik toch sterk aan dit uit te besteden aan of zich ten minste te laten bijstaan door een voor dergelijke taak opgeleid persoon zodat de nodige veiligheidsmaatregelen op het vlak van persoonlijke bescherming, contaminatie van de omgeving en het milieu omwille van de verwijdering en afvoer van het materiaal strikt kunnen worden toegepast.

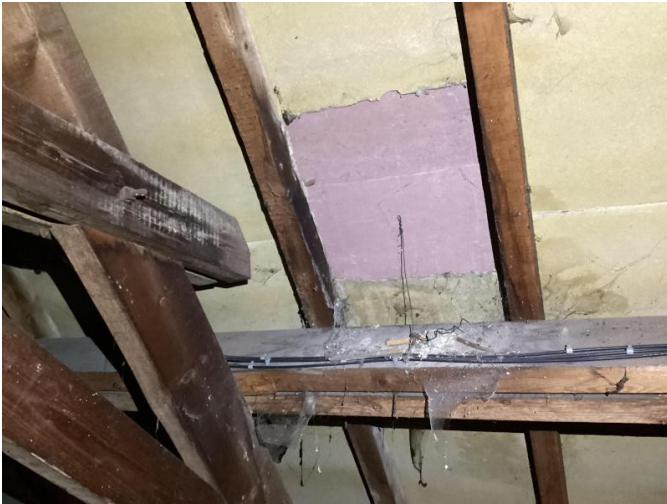
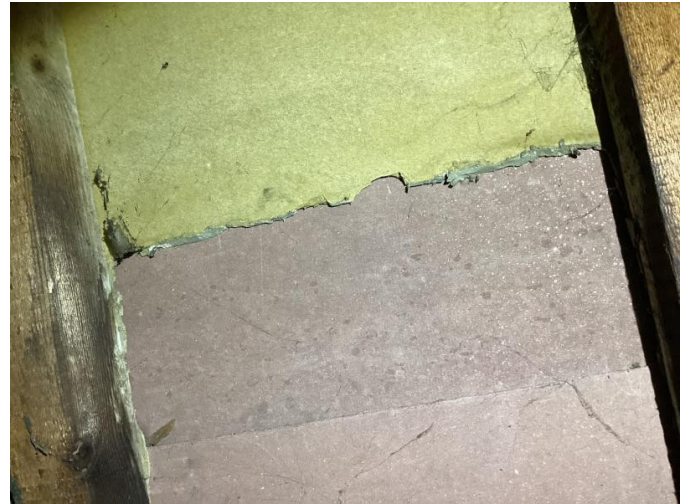
Zorgvuldig beheren

Eindbeoordeling materiaalrisico	Laag materiaalrisico en/of verlaagde kans op vezelvrijgave
---------------------------------	--

Gebondenheid	Categorie 1: hechtgebonden in oorsprong
Asbestsoort (vezeltype)	Alleen chrysotiel
Asbestconcentratie	Laag (< 50%)
Afschermingsgraad van het gehele materiaal	Geheel of deels (ook) vrij aan de binnenlucht
Toestand van het materiaal	Licht beschadigd, licht verweerd. Intact materiaal type Pical – asbestboard of categorie III 'gebondenheid'

#	Type	Referentie	Resultaat
5.1	Puntmonster	2418920-03	Chrysotiel

Beschrijving	Menuiserie onderdak
Omgeving	Binnen
Primaire drager	Schuin dak
Asbestmateriaal	Plaat, paneel, tablet - Type Menuiserie
Bindmiddel van asbestmateriaal	Cement
Gebondenheid op basis van bindmiddel	Hecht
Hoeveelheid (oppervlakte - dikte - aantal)	• 180,00 m ² - 0,30 cm - 1 stuk

- Zorg voor een veilig beheer en verwijder dit asbestmateriaal wanneer het bij werken eenvoudig bereikbaar wordt. Controleer de toestand jaarlijks op wijzigingen.

- Eenvoudige handelingen: mag via doe-het-zelf of door werknemer(s) met opleidingsattest eenvoudige handelingen
Voor een verwijdering van dergelijke asbesttoepassingen wordt er aanbevolen deze enkel te laten uitvoeren door personen of ondernemingen met de nodige kennis en ervaring in deze specifieke materie en dus minimum met opleidingsattest eenvoudige handelingen, zoals personen of ondernemingen gespecialiseerd in vernieuwing van asbestdaken.

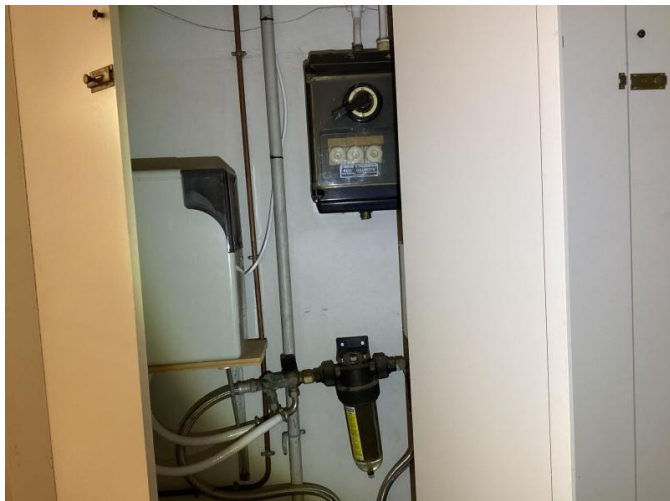
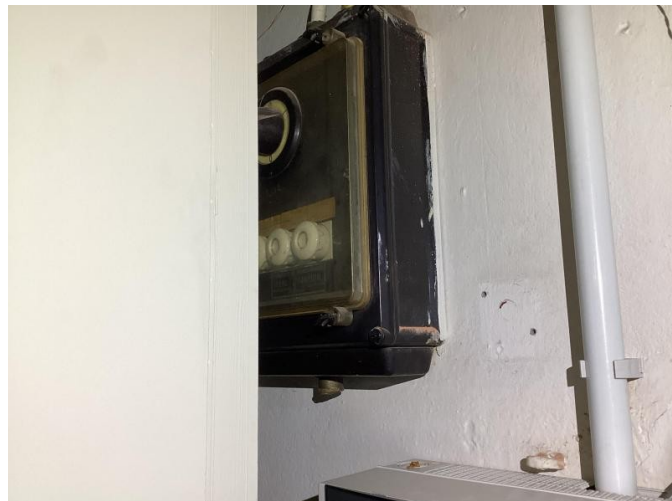
Zorgvuldig beheren

Eindbeoordeling materiaalarisico	Laag materiaalarisico en/of verlaagde kans op vezelvrijgave
----------------------------------	---

Gebondenheid	Categorie 1: hechtgebonden in oorsprong
Asbestsoort (vezeltype)	Crocidoliet aanwezig
Asbestconcentratie	Laag (< 50%)
Afschermingsgraad van het gehele materiaal	Geheel of deels vrij aan de buitenlucht
Toestand van het materiaal	Onbeschadigd, niet verweerd

Beschrijving	Bakelieten schakelaars en elektrisch materieel
Omgeving	Binnen
Primaire drager	Communicatie en elektrische infrastructuur en uitrusting
Asbestmateriaal	Schakelaars en elektrisch materieel
Bindmiddel van asbestmateriaal	Kunststof of -hars
Gebondenheid op basis van bindmiddel	Hecht
Hoeveelheid (gewicht - aantal)	• 2,00 kg - 1 stuk
Totaal gewicht	2,00 kg

- Zorg voor een veilig beheer. Vermijd het beschadigen van het asbestmateriaal. Controleer de toestand jaarlijks op wijzigingen.

- Eenvoudige handelingen: mag via doe-het-zelf of door werknemer(s) met opleidingsattest eenvoudige handelingen
Bakeliet is een zeer stabiel bindmiddel van asbest. Hierdoor en door het feit dat dit elektrische toepassingen zijn die vastgeschroefd zijn aan de muur zijn deze, los van het risico gelinkt aan de elektrische aansluiting ervan, gemakkelijk verwijderbaar en afvoerbaar. Sommige toepassingen kunnen evenwel enkel verwijderd worden door de elektriciteitsmaatschappij of de netbeheerder. Vooraleer dergelijke toepassingen af te voeren naar het recyclagepark dienen deze dubbel verpakt te worden.

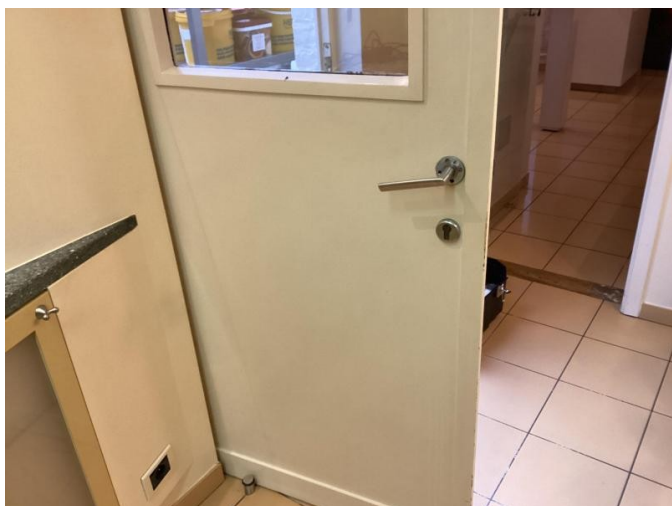
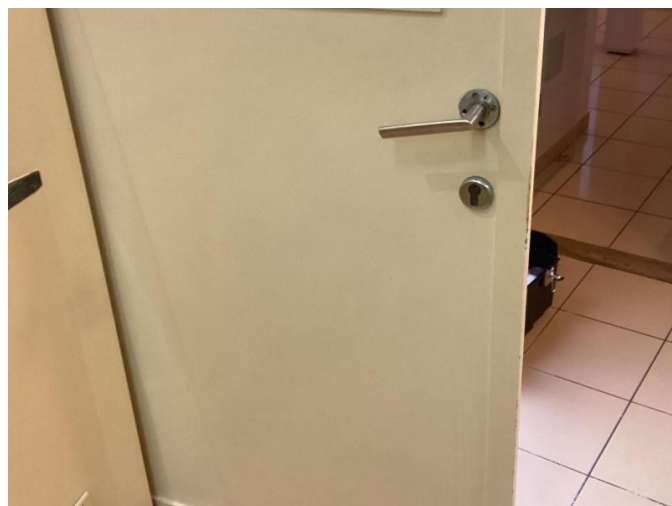
Zorgvuldig beheren

Eindbeoordeling materiaalrisico	Zeer laag materiaalrisico en/of zeer lage kans op vezelvrijgave
---------------------------------	---

Gebondenheid	Categorie 1: hechtgebonden in oorsprong
Asbestsoort (vezeltype)	Crocidoliet aanwezig
Asbestconcentratie	Laag (< 50%)
Afschermingsgraad van het gehele materiaal	Niet stootvaste afscherming
Toestand van het materiaal	Onbeschadigd, niet verweerd

Beschrijving	Glasal deurpaneel
Omgeving	Binnen
Primaire drager	Wandopening verticaal (raam, deur, ...)
Asbestmateriaal	Plaat, paneel, tablet - Geëmailleerd, type Glasal
Bindmiddel van asbestmateriaal	Cement
Gebondenheid op basis van bindmiddel	Hecht
Hoeveelheid (oppervlakte - dikte - aantal)	• 2,00 m ² - 0,30 cm - 1 stuk
Totaal volume	0,006 m ³
Eenvoudig bereikbaar	Ja
Bevestigingswijze	• Geklemd

- Zorg voor een veilig beheer. Vermijd het beschadigen van het asbestmateriaal. Controleer de toestand jaarlijks op wijzigingen.

- Eenvoudige handelingen: mag via doe-het-zelf of door werknemer(s) met opleidingsattest eenvoudige handelingen
Momenteel lopen er verschillende acties vanuit de afvalintercommunales om asbest op een eenvoudige en veilige manier te laten wegvoeren en storten. Informeer u daarvoor bij deze intercommunales of bij uw stad of gemeente. Zorg er steeds voor dat de persoonlijke beschermingsmiddelen die bij de afvalzakken worden geleverd gebruikt worden. Vermijd absoluut om dit paneel te breken en gelijk welke vorm van stof te veroorzaken.

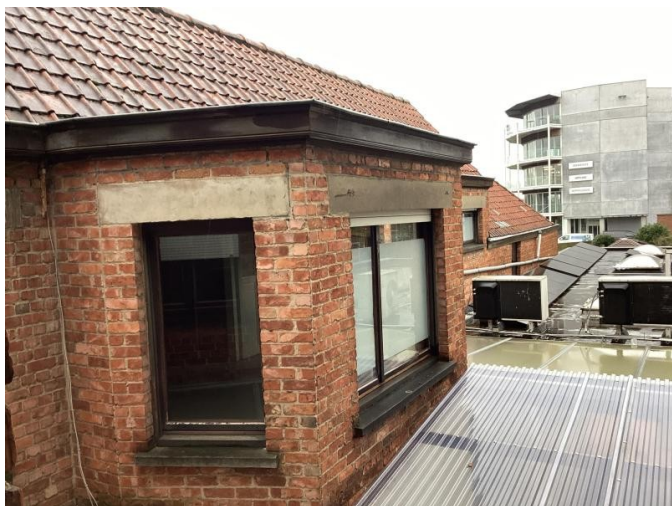
Tijdelijke beperking

Reden: Het te onderzoeken materiaal situeert zich hoger dan 3,50 m te rekenen vanaf een veilige ondergrond

Uitleg van de asbestdeskundige: Het dak kan, omwille van de grote hoogte, niet op een veilige manier binnen de bepalingen van de codex voor welzijn op het werk worden geïnspecteerd.

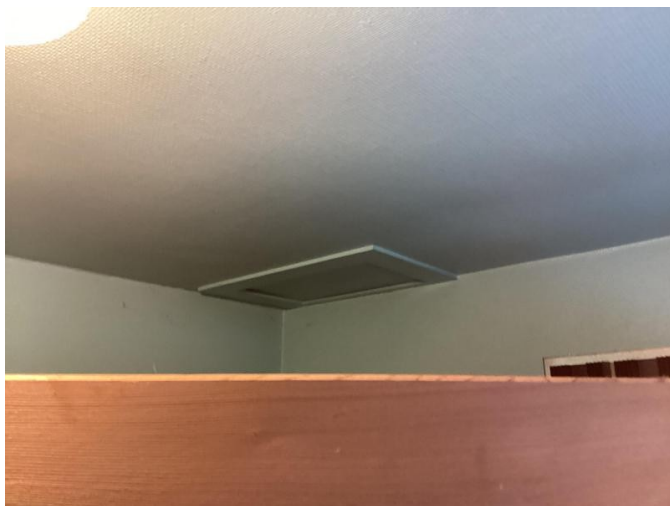
Permanente beperking

Reden: Er is geen toegang tot deze ruimte

Uitleg van de asbestdeskundige: Het luik dat toegang geeft tot deze ruimte bevindt zich boven de sauna en is niet bereikbaar en dus niet toegankelijk.

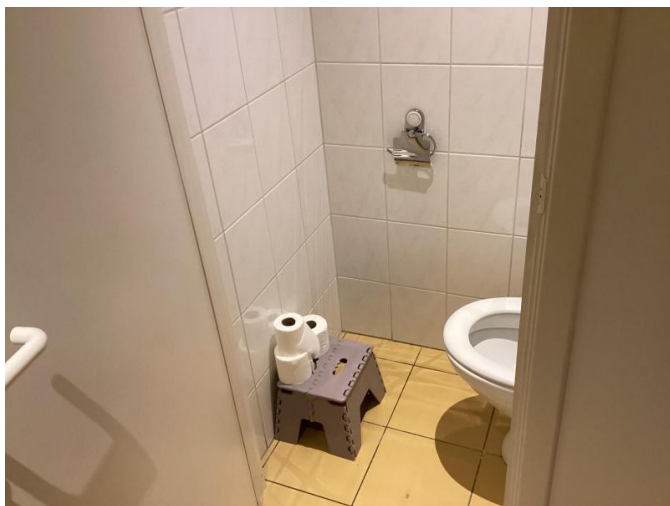
De mogelijkheid bestaat dat de lijm die werd gebruikt bij het plaatsen van dergelijke faiencetegels asbesthoudend is. Aangezien dit asbestattest gebaseerd is op een niet-destructief onderzoek kan dus niet worden uitgemaakt, omdat deze tegels onbeschadigd zijn, of dit al of niet het geval is. Nodige voorzichtigheid is dus geboden.

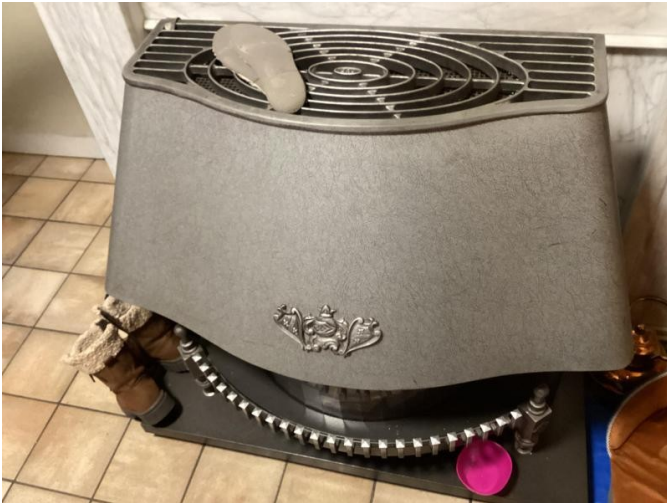
Gezien de leeftijd van deze verwarmingskachel is het mogelijk dat dichtingen of andere asbesthoudend materiaal werd gebruikt bij de fabricage of de aansluiting ervan. Dit is echter niet met zekerheid vast te stellen. Nodige voorzichtigheid is dus geboden

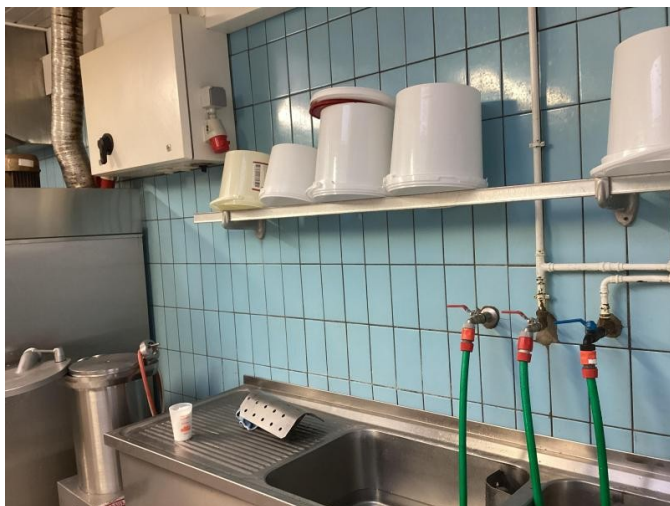
De mogelijkheid bestaat dat de lijm die werd gebruikt bij het plaatsen van dergelijke faiencetegels asbesthoudend is. Aangezien dit asbestattest gebaseerd is op een niet-destructief onderzoek kan dus niet worden uitgemaakt, omdat deze tegels onbeschadigd zijn, of dit al of niet het geval is. Nodige voorzichtigheid is dus geboden.
