# Asbestinventarisatetest

Beekstraat 87, 2500 Lier

Attestnummer : 20250219-000458.000

Uitgegeven op : 19.02.2025

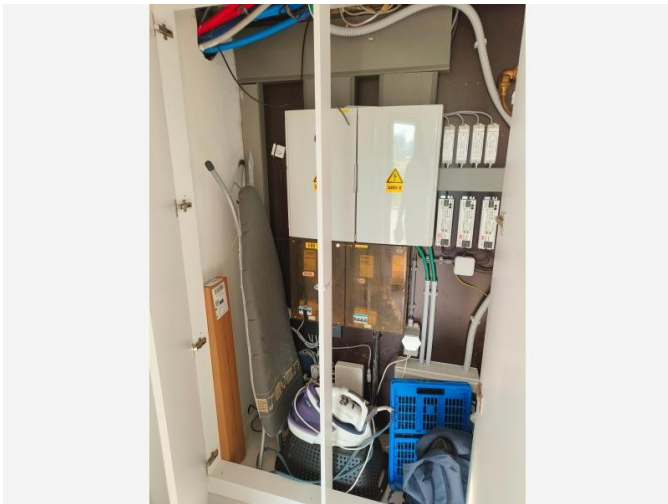
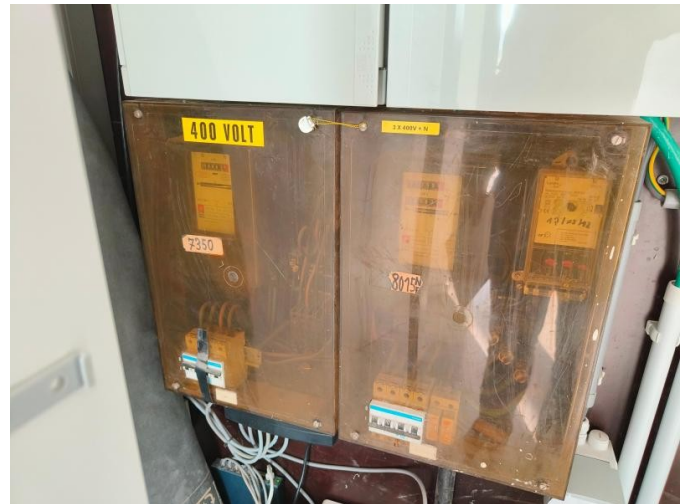
Het asbestmateriaal valt onder de mijlpaal van 2040.

| Eindbeoordeling materiaalisico | Zeer laag materiaalisico en/of zeer lage kans op vezelvrijgave |

| Gebondenheid | Categorie 1: hechtgebonden in oorsprong |
| Asbestsoort (vezeltype) | Crocidoliet aanwezig |
| Asbestconcentratie | Laag (< 50%) |
| Afschermingsgraad van het gehele materiaal | Stootvaste afscherming of omkasting |
| Toestand van het materiaal | Onbeschadigd, niet verweerd |

| Beschrijving | Bakeliet elektrische teller |

- Zorg voor een veilig beheer. Vermijd het beschadigen van het asbestmateriaal. Controleer de toestand jaarlijks op wijzigingen.

- Eenvoudige handelingen: mag via doe-het-zelf of door werknemer(s) met opleidingsattest eenvoudige handelingen  
Materiaal uit bakeliet zijn hechtgebonden toepassingen. Deze dienen voorzichtig te worden verwijderd zonder te breken.

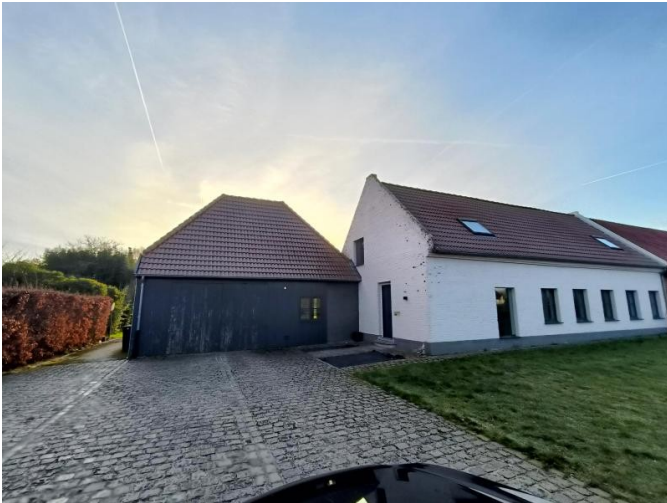
*Situeringsfoto*

**Reden:** Het te onderzoeken materiaal situeert zich hoger dan 3,50 m te rekenen vanaf een veilige ondergrond

**Uitleg van de asbestdeskundige:** De binnenkant van de schouw(en) kon(den) niet visueel worden nagekeken. De toegang van de schouw kan alleen vanaf de bovenkant gecontroleerd worden en dit is niet mogelijk binnen de onderzoeksbependingen van het inspectieprotocol.

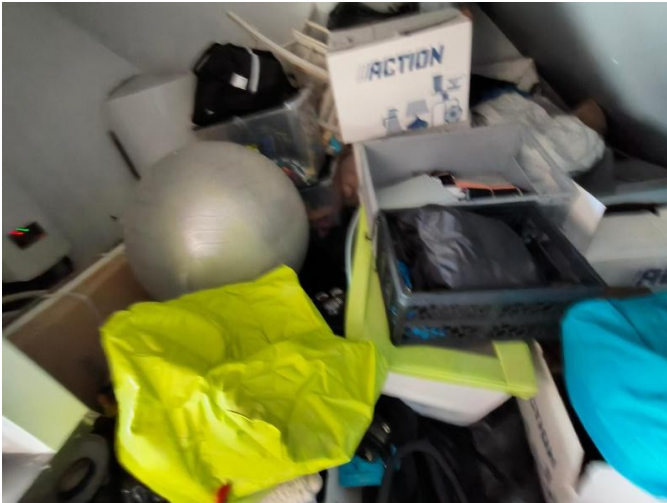
Situeringsfoto

**Reden:** Materiaal in opslag

**Uitleg van de asbestdeskundige:** Op het moment van de controle is er bemeubeling/materiaal/stockage aanwezig, hierdoor konden niet alle wanden/delen vloer/plafond worden vastgesteld. Mogelijk konden sommige toepassingen hierdoor niet visueel worden vastgesteld. (vnl. garage+fitnessruimte/berging+fietsberging+tuinhuis+afdak naast tuinhuis). De ruimten konden niet op korte termijn volledig worden leeggemaakt.. Een aanvullend onderzoek van de volledige woning kan aangewezen zijn op het moment dat deze ruimten zijn vrijgemaakt.

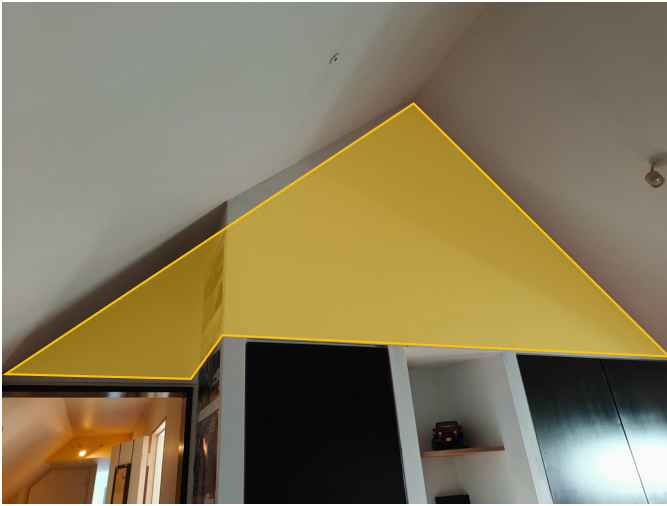
*Situeringfoto*

**Reden:** Er is geen volledige risicobeoordeling mogelijk

**Uitleg van de asbestdeskundige:** Er zijn ruimtes onder het dak dewelke niet toegankelijk zijn.

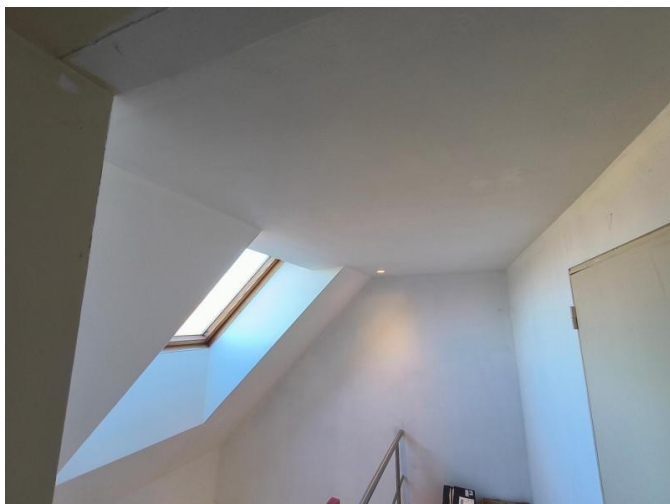
Vrije foto

De afsmeerlaag aangebracht tussen (oude) gipskartonplaten kan asbesthoudend zijn.

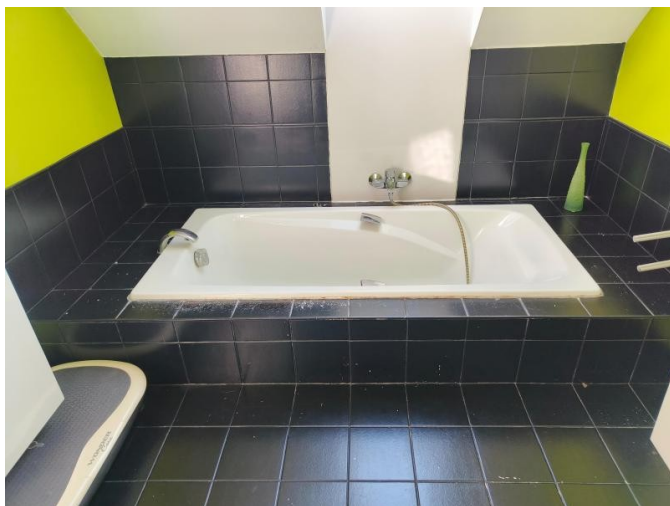
Vrije foto

De gebruikte tegellijm van plinten, wand- en/of vloertegels kan asbest bevatten, het betreft een niet-destructief onderzoek, daardoor kon deze niet visueel vastgesteld, beoordeeld en bemonsterd worden.

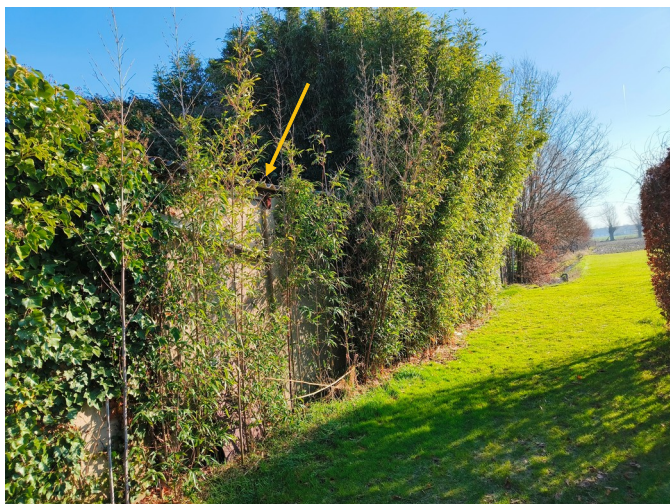
Vrije foto

De asbestcementen golfplaten daken langs de scheiding zijn gebouwen die niet tot dit eigendom behoren maar van de burens.

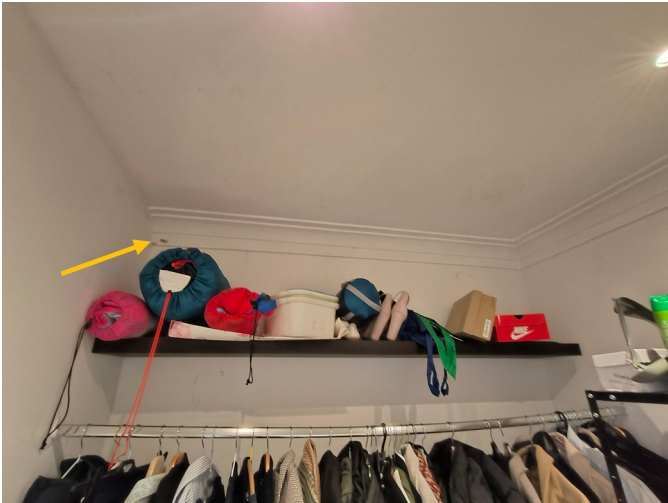
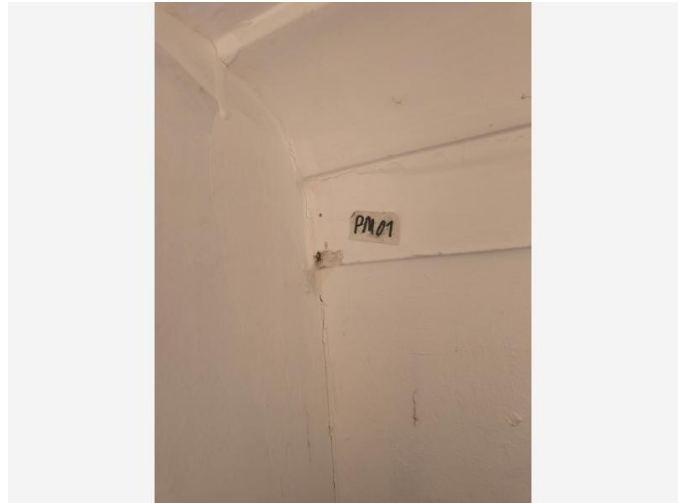
## Fiche 9: Sierlijsten dressing

Geen asbest

| # | Type | Referentie | Resultaat |
|---|---|---|---|
| 9.1 | Puntmonster | PM01 | Geen asbest |

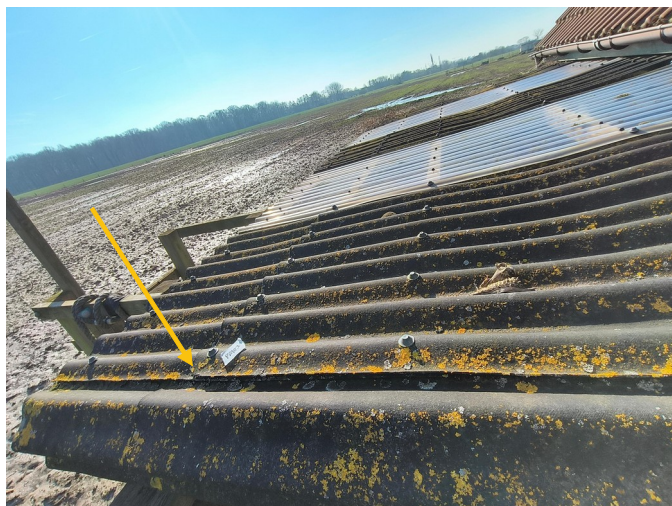
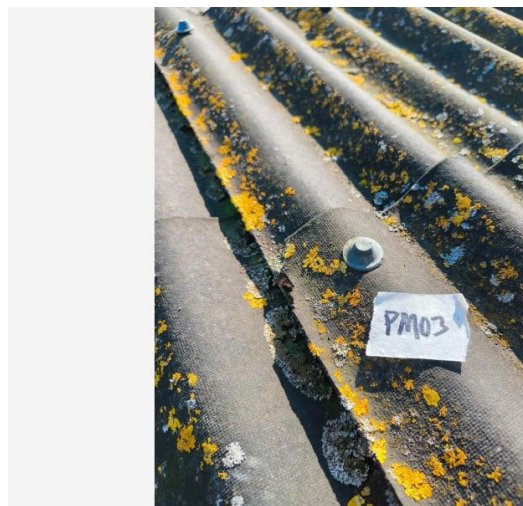
## Fiche 10: Bitumen golfplaten afdak

Geen asbest

| # | Type | Referentie | Resultaat |
|---|---|---|---|
| 10.1 | Puntmonster | PM03 | Geen asbest |

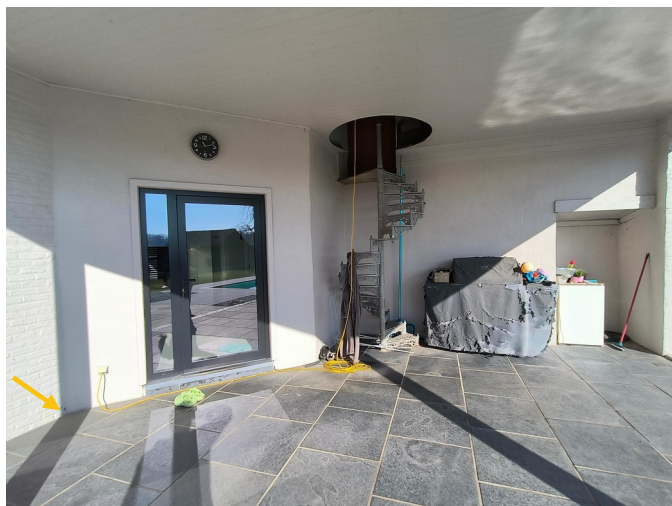
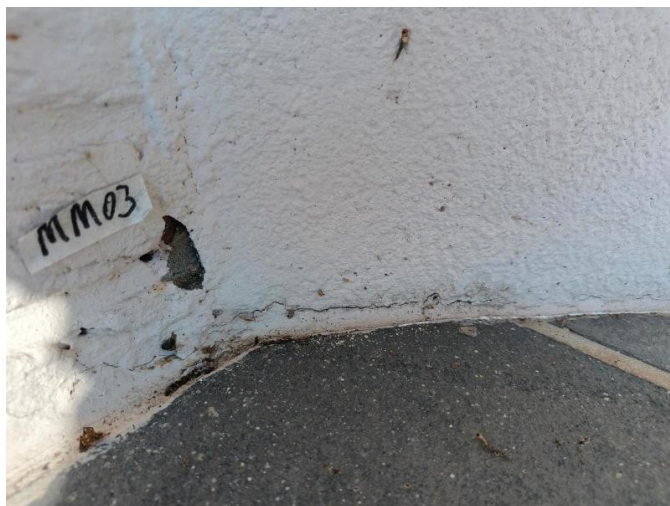
## Fiche 11: Crepi woning

Geen asbest

| # | Type | Referentie | Resultaat |
|---|---|---|---|
| 11.1 | Mengmonster | MM03 | Geen asbest |

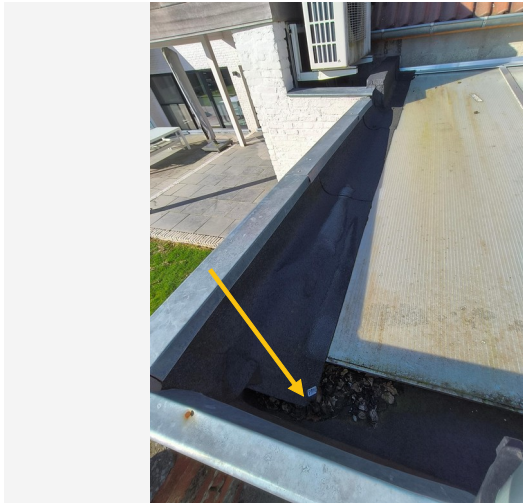
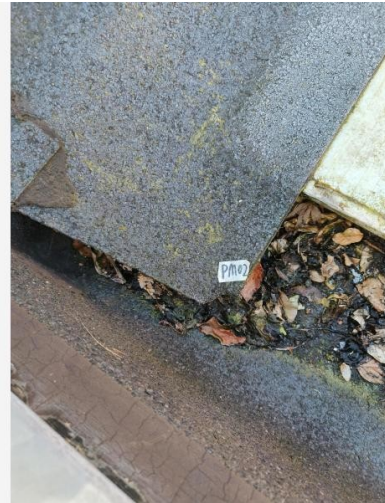
## Fiche 12: Roofingrand op dak fietsenberging

Geen asbest

| # | Type | Referentie | Resultaat |
|---|---|---|---|
| 12.1 | Puntmonster | PM02 | Geen asbest |

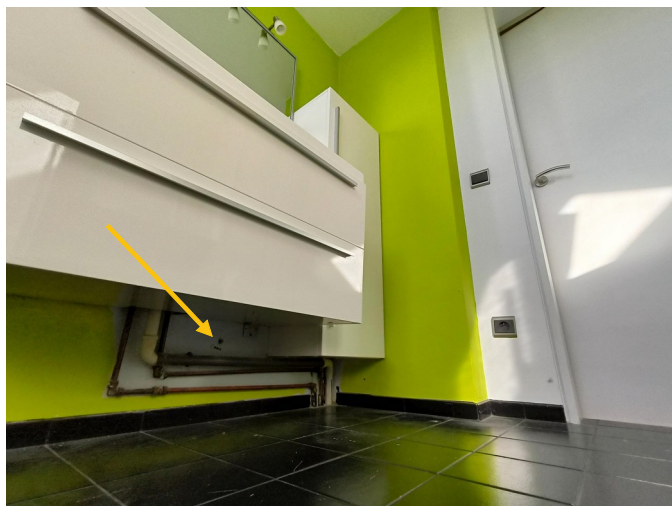
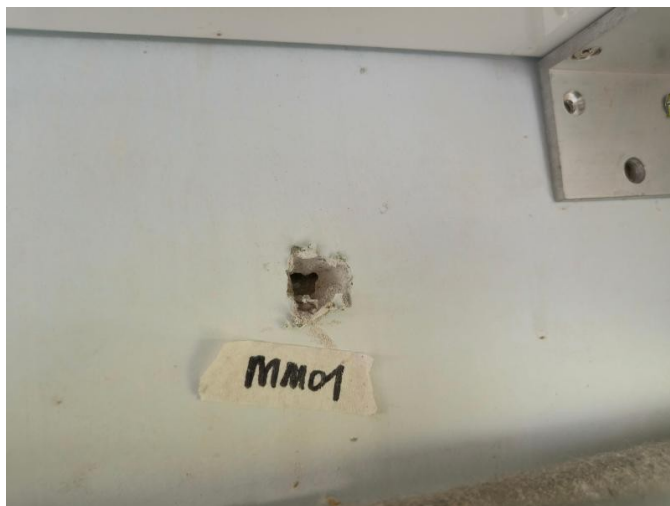
## Fiche 13: Pleisterwerk aan muren

Geen asbest

| # | Type | Referentie | Resultaat |
|---|---|---|---|
| 13.1 | Mengmonster | MM01 | Geen asbest |
