# Asbestinventarisatetest

Brouwerijstraat 3, 3270 Scherpenheuvel-Zichem

Attestnummer : 20240912-000134.000

Uitgegeven op : 12.09.2024

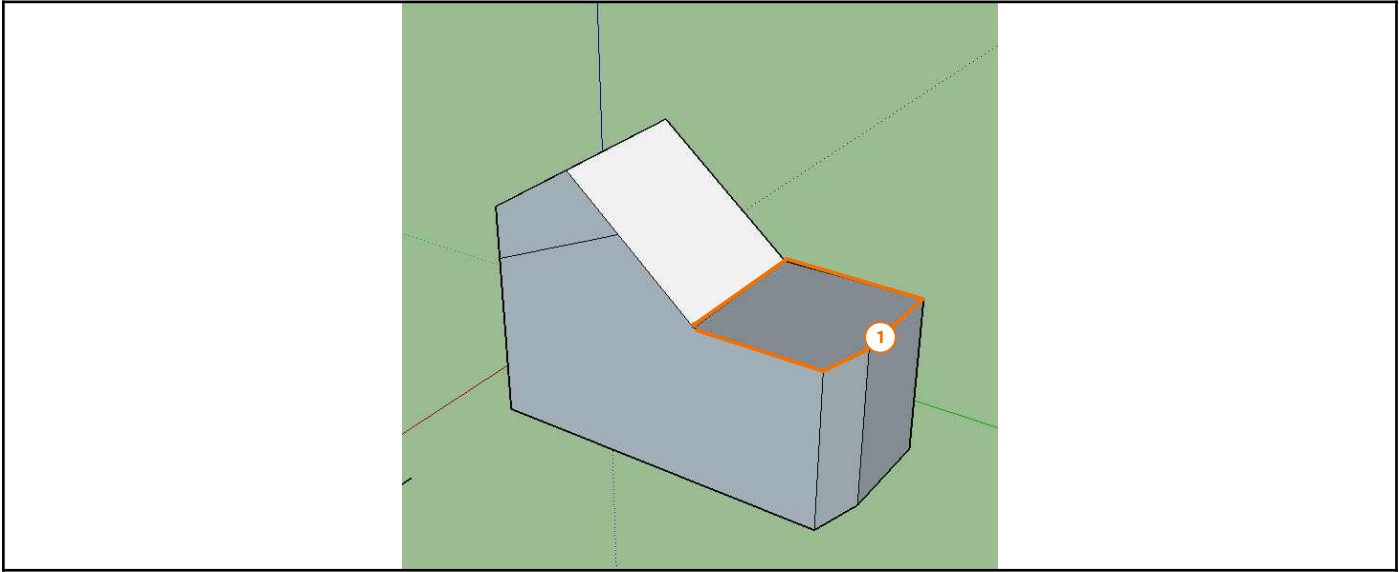
# Plan 1.3: 3D rechterachteraanzicht

| Beschrijving | Type | Actie |
|---|---|---|
| 1. Plat dak - bitumen | Asbestmateriaal | <a href="#">Verwijderen</a> |

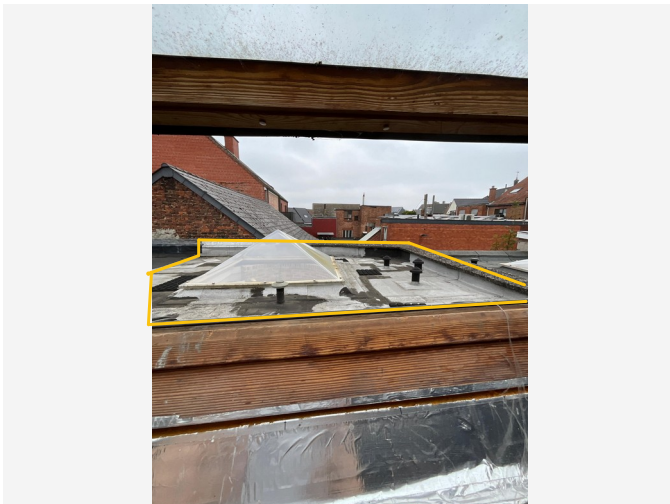
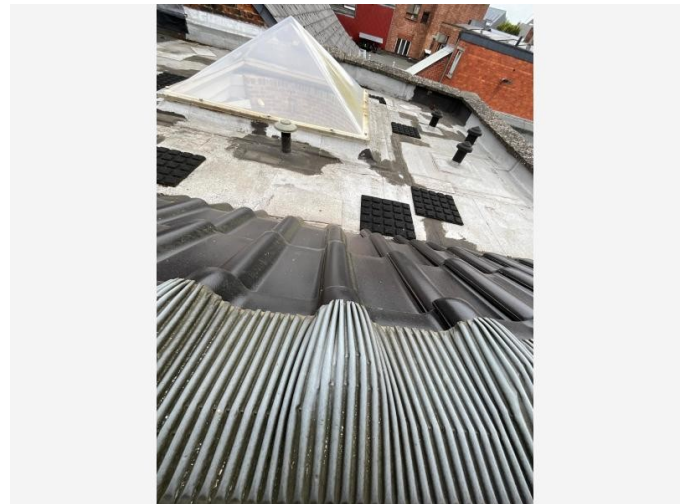
Het asbestmateriaal valt onder de mijlpaal van 2040.

| Eindbeoordeling materiaalrisico | Verhoogd materiaalrisico en/of verhoogde kans op vezelvrijgave |

| Asbestsoort (vezeltype) | Crocidoliet aanwezig |
| Toestand van het materiaal | Matig beschadigd, matig verweerd |

| Beschrijving | Plat dak - bitumen |
| Identificatiemethode | Vaststelling zonder monstername<br>Motivatie: Onderzoeksbepierking verhinderde monstername |

- Zorg voor een veilig beheer en verwijder dit asbestmateriaal wanneer het bij werken eenvoudig bereikbaar wordt. Controleer de toestand jaarlijks op wijzigingen.

- Eenvoudige handelingen: mag via doe-het-zelf of door werknemer(s) met opleidingsattest eenvoudige handelingen  
Hechtgebonden buitentoepassing. Laat stalen nemen vooraleer over te gaan tot verwijdering.

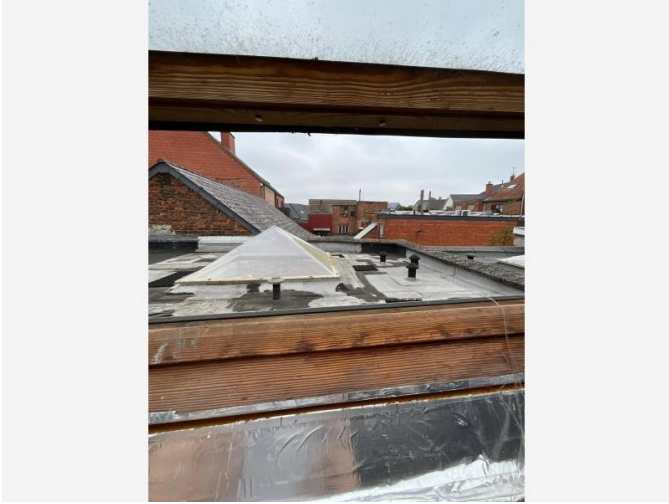
Situeringsfoto

**Reden:** De achtergevel grenst aan de achterbuur.

**Uitleg van de asbestdeskundige:** Geen toegang tot de achtergevel. Gesloten bebouwing langs drie zijdes.

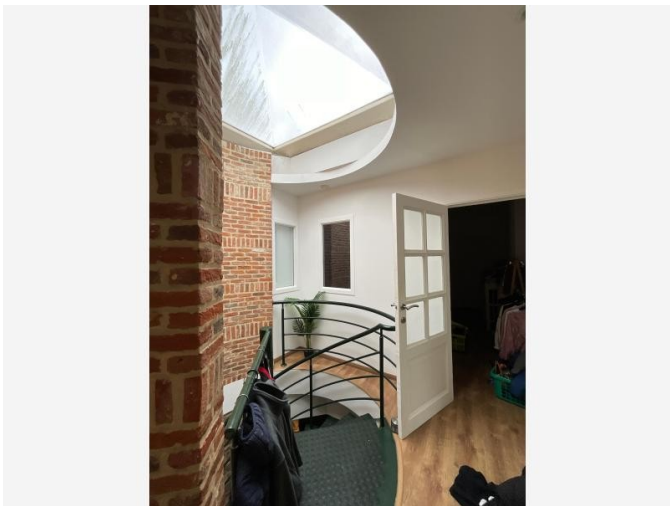
Plafond in gyproc

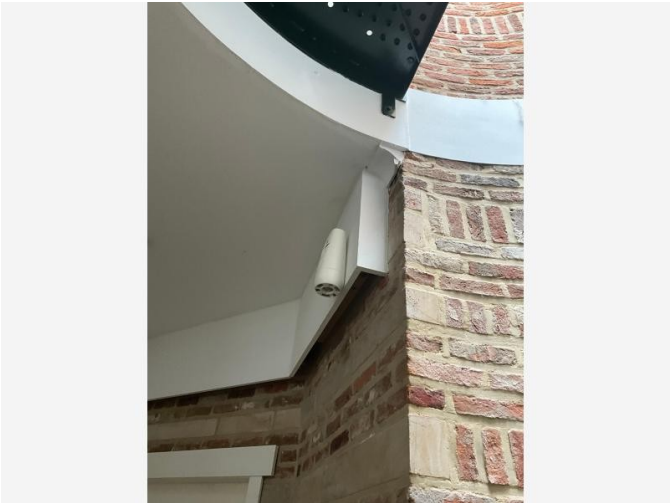
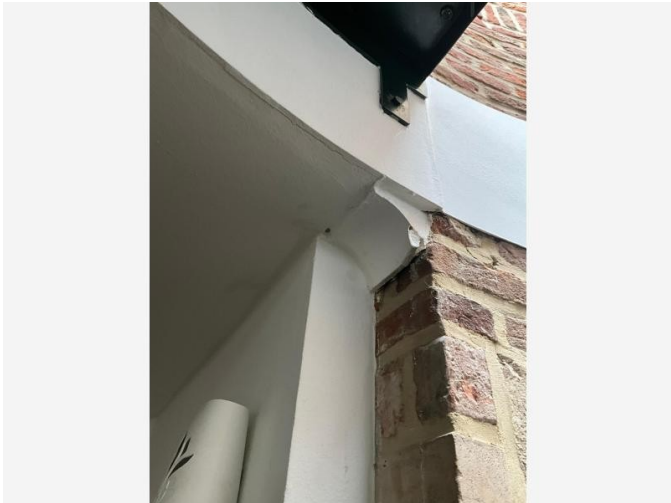
Geen asbest

| # | Type | Referentie | Resultaat |
|---|---|---|---|
| 5.1 | Mengmonster | Monster 2: plafondpleister | Geen asbest |

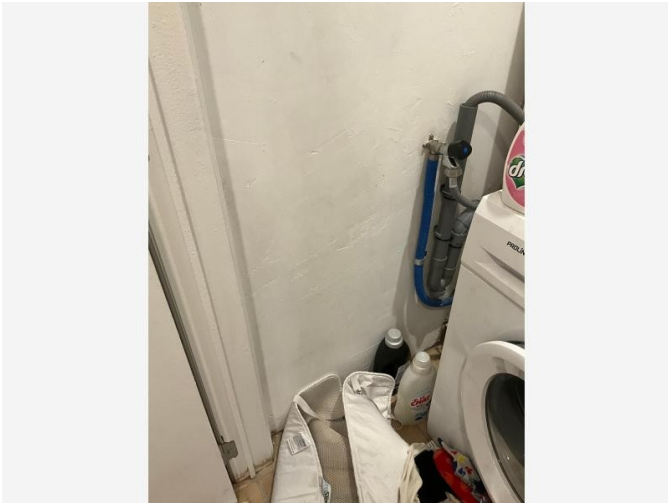
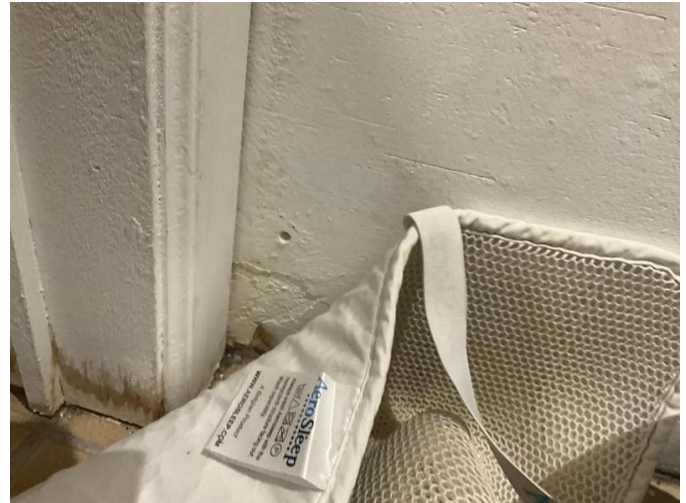
## Fiche 6: Muurpleister

Geen asbest

| # | Type | Referentie | Resultaat |
|---|---|---|---|
| 6.1 | Mengmonster | Monster 1: muurpleister | Geen asbest |
