# Asbestinventarisatattest

Kaulillerweg 99, 3950 Bocholt

Attestnummer : 20250304-000225.000

Uitgegeven op : 04.03.2025

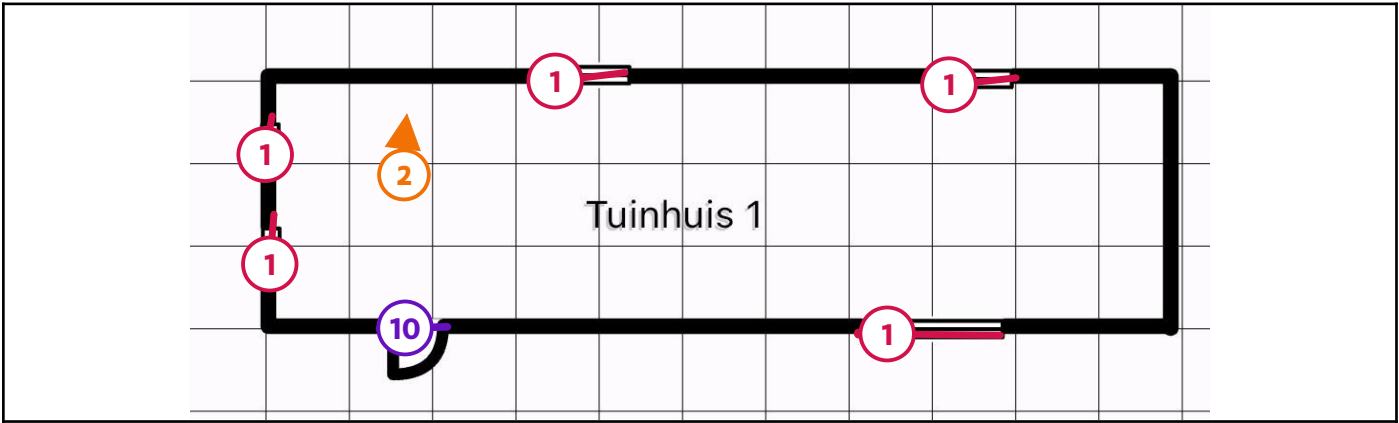
# Plan 4.1: Tuinhuis 1

| Beschrijving | Type | Actie |
|---|---|---|
| 1. Stopverf ramen (visueel vastgesteld ) | Asbestmateriaal | Dringend verwijderen |
| 2. Ontdreunplaat | Asbestmateriaal | Verwijderen |

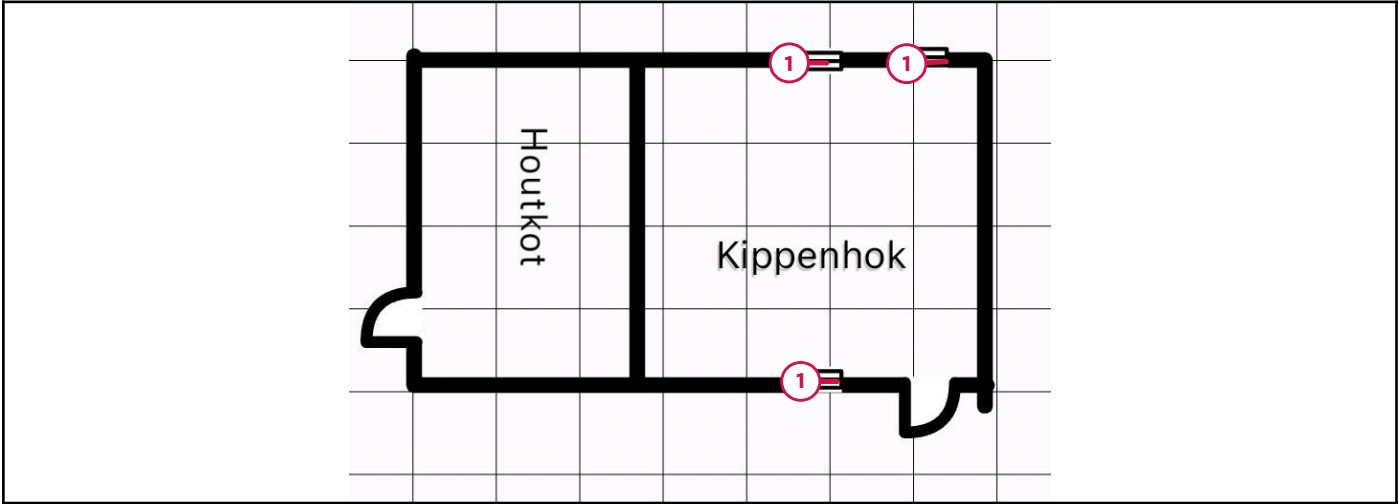
# Plan 6.1: Kippenhok

| Beschrijving | Type | Actie |
|---|---|---|
| 1. Stopverf ramen (visueel vastgesteld ) | Asbestmateriaal | Dringend verwijderen |

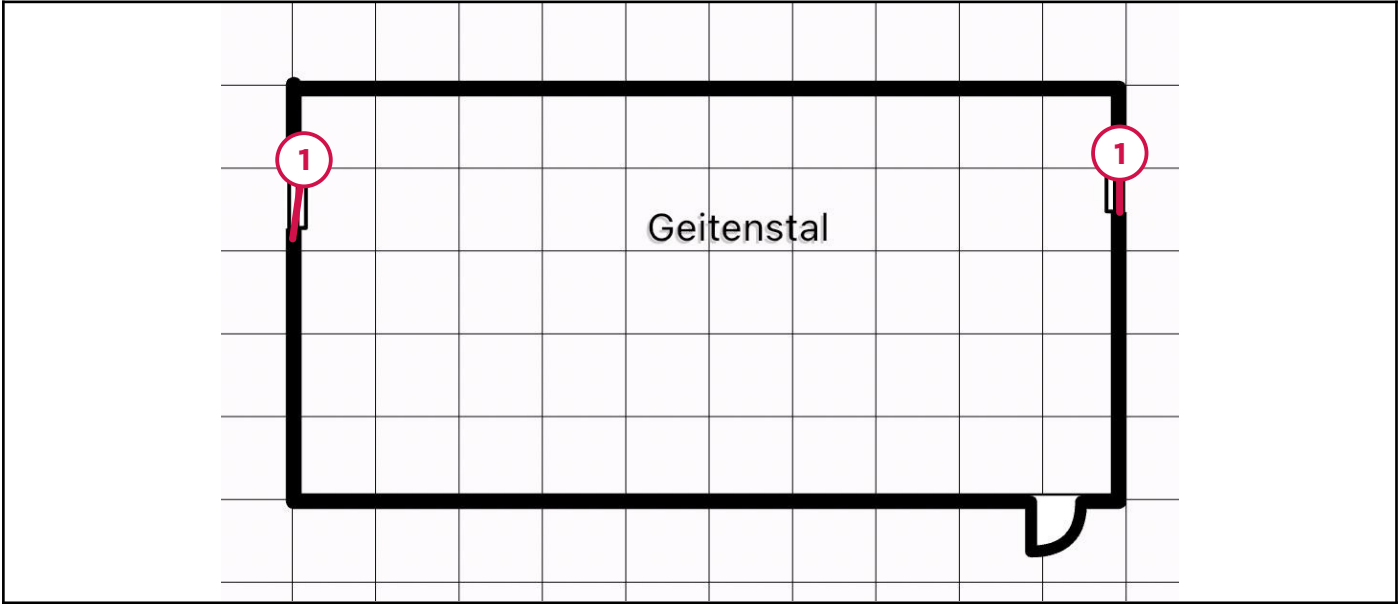
# Plan 7.1: Geitenstal

| Beschrijving | Type | Actie |
|---|---|---|
| 1. Stopverf ramen (visueel vastgesteld ) | Asbestmateriaal | Dringend verwijderen |

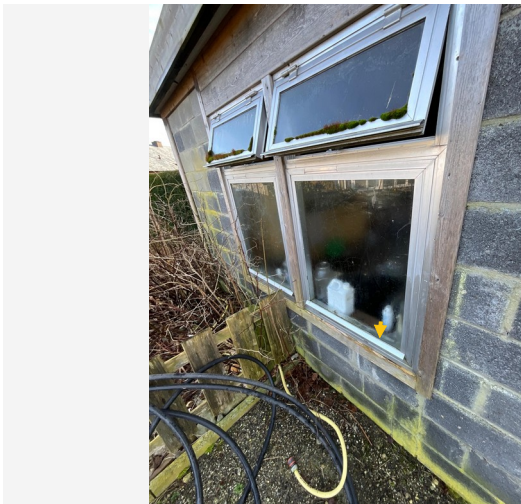
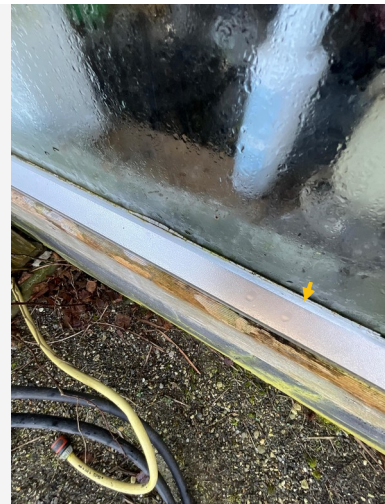
Het asbestmateriaal valt onder de mijlpaal van 2040.

**Dringend verwijderen**

| Eindbeoordeling materiaalrisico | Hoog materiaalrisico en/of hoge kans op vezelvrijgave |

| Asbestsoort (vezeltype) | Amfibool aanwezig, uitgezonderd crocidoliet |
| Toestand van het materiaal | Zwaar beschadigd, zwaar verweerd |

| Beschrijving | Stopverf ramen (visueel vastgesteld ) |

- Zorg voor een veilig beheer. Vermijd het beschadigen van het asbestmateriaal. Controleer de toestand jaarlijks op wijzigingen.
- Verwijder dit asbestmateriaal zo snel mogelijk. Volg de toestand goed op.

- Eenvoudige handelingen: enkel door erkend asbestverwijderaar EH erkend saneerder . De saneerder motiveert de verwijderingsmethode in het werkplan. Verwijdering met puntafzuiging dmv

een stofzuiger met absoluut filter of methode inslijpen baksteen . Oud raamwerk word gerecycleerd , er mogen geen restanten

aan het raamwerk achter blijven.

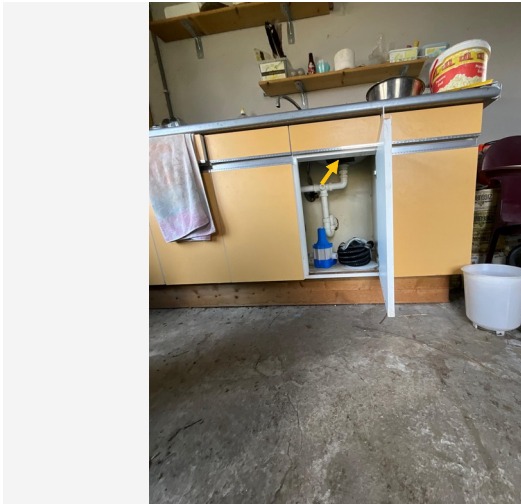
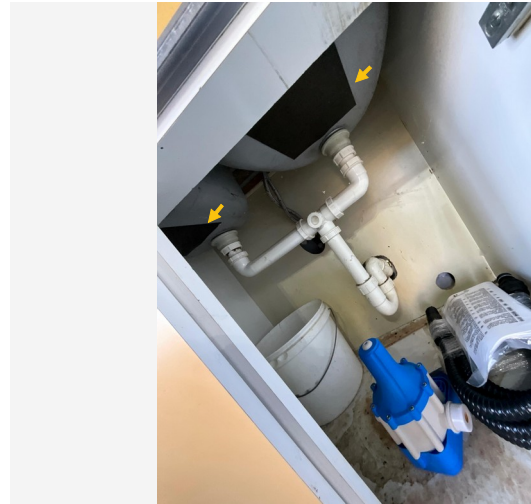
Verwijderen

| Eindbeoordeling materiaalarisico | Verhoogd materiaalarisico en/of verhoogde kans op vezelvrijgave |

| Asbestsoort (vezeltype) | Alleen chrysotiel |
| Toestand van het materiaal | Matig beschadigd, matig verweerd |

| Beschrijving | Ontdreunplaat |
| Primaire drager | Spoelbak |

- Zorg voor een veilig beheer. Vermijd het beschadigen van het asbestmateriaal. Controleer de toestand jaarlijks op wijzigingen.
- Verwijder dit asbestmateriaal zo snel mogelijk. Volg de toestand goed op.

- Eenvoudige handelingen: mag via doe-het-zelf of door werknemer(s) met opleidingsattest eenvoudige handelingen  
Verwijdering via doe-het zelf : : extra bevochtigen om stof te voorkomen  
Standaard dragen van de nodige wegwerp beschermingsmiddelen FFP 3 masker , handschoenen en tyvec CAT III type 5-6  
Lossteken met spatel, breken vermijden.

Verwijdering: EH opgeleid personeel : extra bevochtigen om stof te voorkomen

Standaard dragen van de nodige wegwerp beschermingsmiddelen FFP 3 masker , handschoenen en tyvec CAT III type 5-6

Lossteken met spatel , gebruik van puntafzuiging met stofzuiger met absoluut filter.

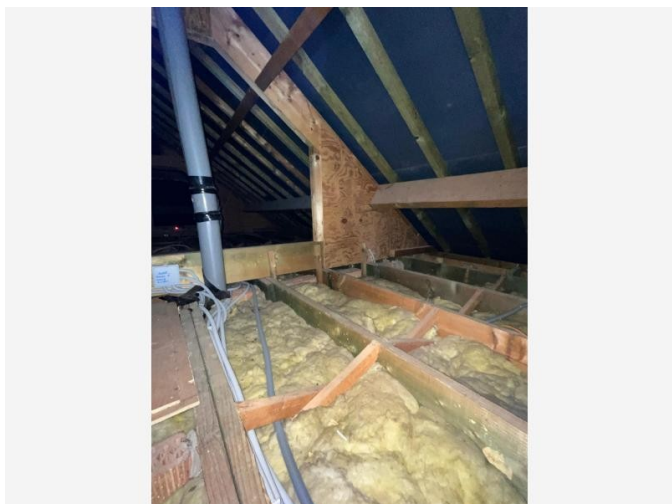
**Reden:** Het onderzoek kan niet uitgevoerd worden binnen de bepalingen van de Welzijnswet

De zolder is niet veilig toegankelijk.

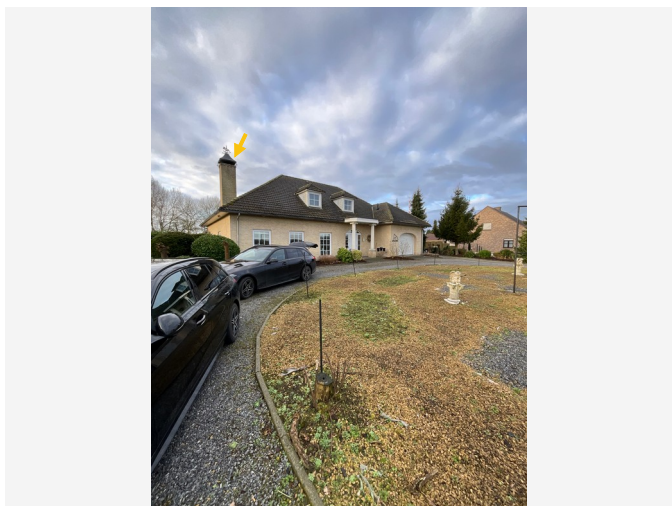
**Reden:** Het te onderzoeken materiaal situeert zich hoger dan 3,50 m te rekenen vanaf een veilige ondergrond

**Uitleg van de asbestdeskundige:** Bij werken (dak of reiniging schouw) kan een stelling geplaatst worden, het is niet duidelijk of er asbestverdachte materialen aanwezig zijn in de schouw.

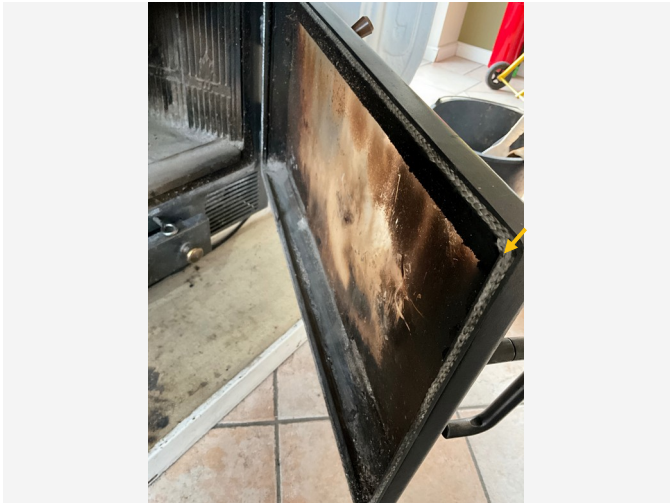
De koord werd visueel herkend als een synthetische koord en is niet asbesthoudend.

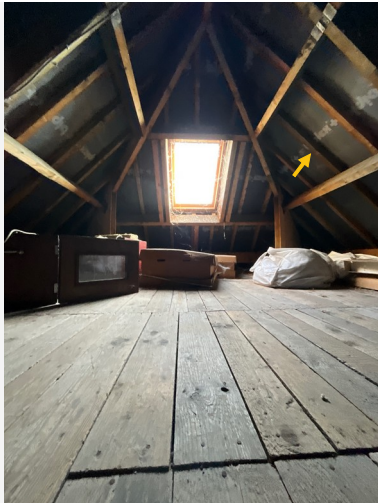
Er is geen asbestverdacht onderdak aanwezig.

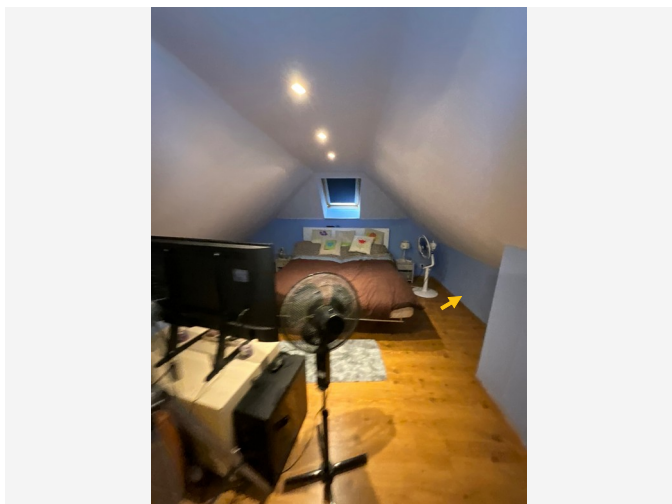
Het is niet duidelijk of er pleisterwerk aanwezig is achter de valse wanden, het is aangewezen om bijkomend onderzoek uit te voeren bij werken.

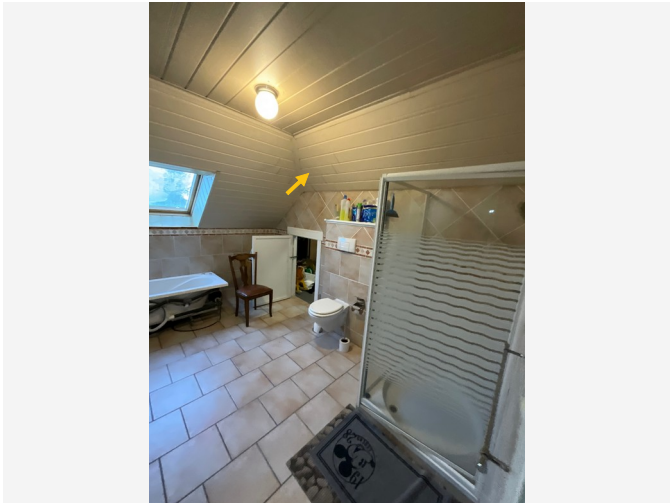
Enkele plafonds zijn afgewerkt met valse plafonds in plaatmateriaal. Het is niet duidelijk of er pleisterwerk aanwezig is achter deze valse plafonds, het is aangewezen om bijkomend onderzoek uit te voeren bij werken.

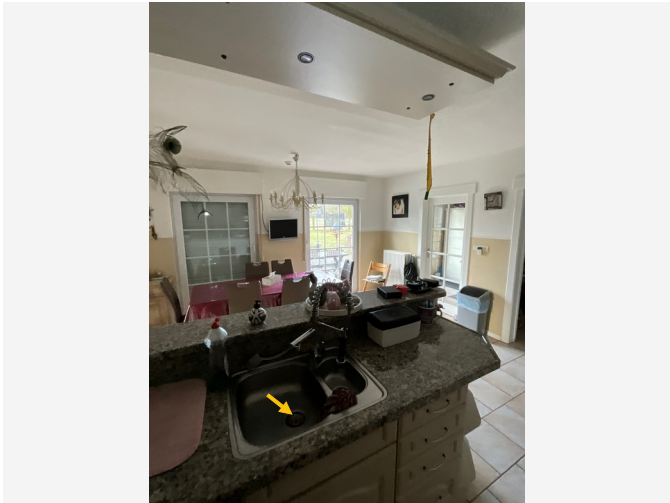
De keuken is van een recent bouwjaar, de ontdreuningsplaat spoelbak keuken werd gecontroleerd en is niet verdacht.

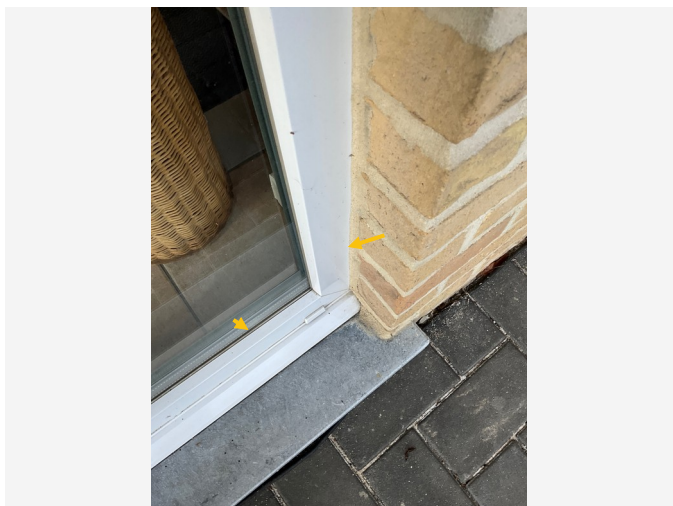
De gebruikte siliconen kit is niet asbestverdacht.

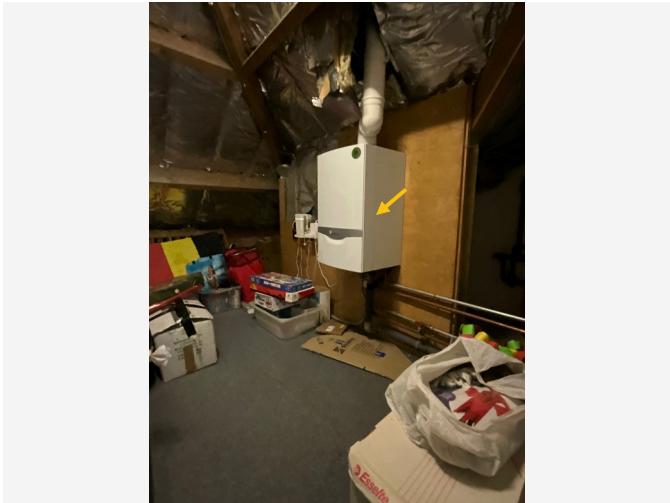
De CV-ketel is van een recent bouwjaar en niet verdacht.

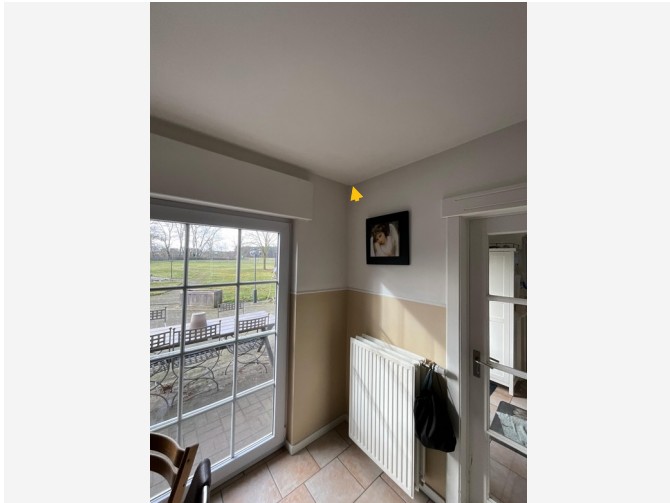
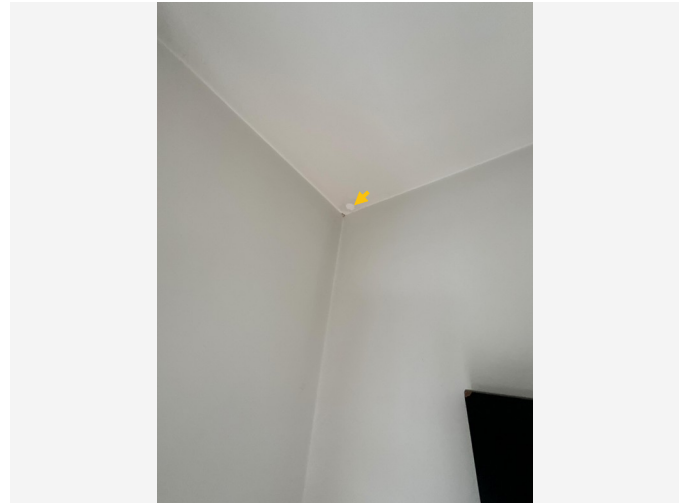
## Fiche 12: Plafondpleister

Geen asbest

| # | Type | Referentie | Resultaat |
|---|---|---|---|
| 12.1 | Mengmonster | 2 | Geen asbest |

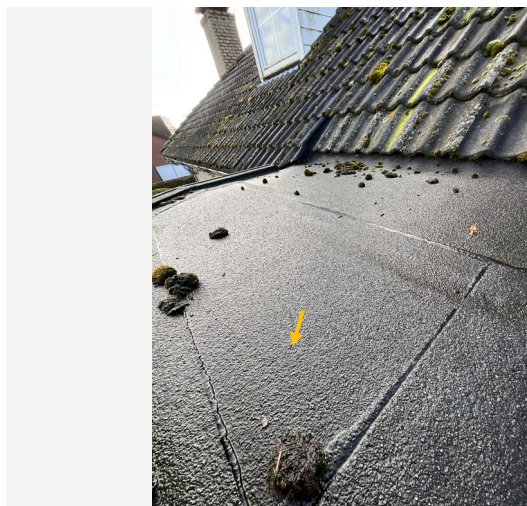
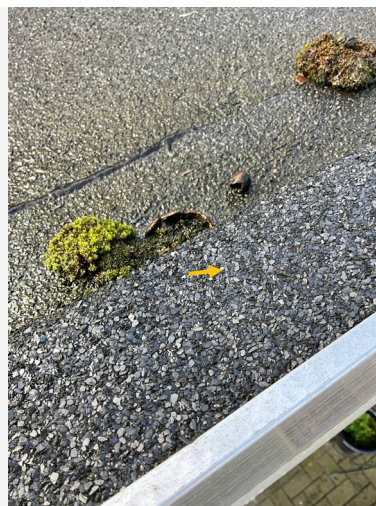
## Fiche 13: Roofing platte daken (met staalname)

Geen asbest

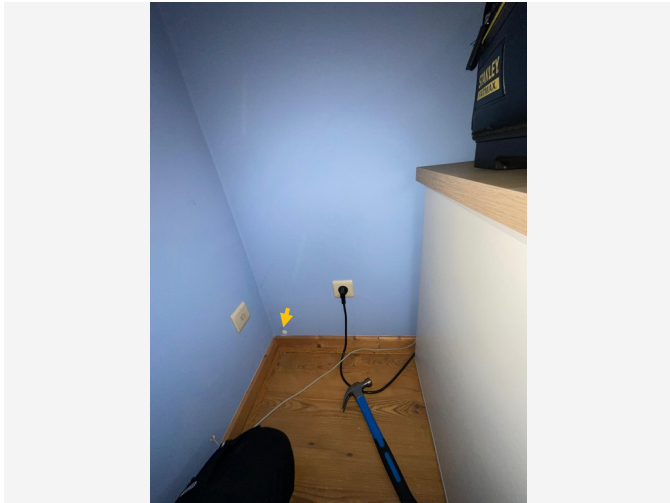
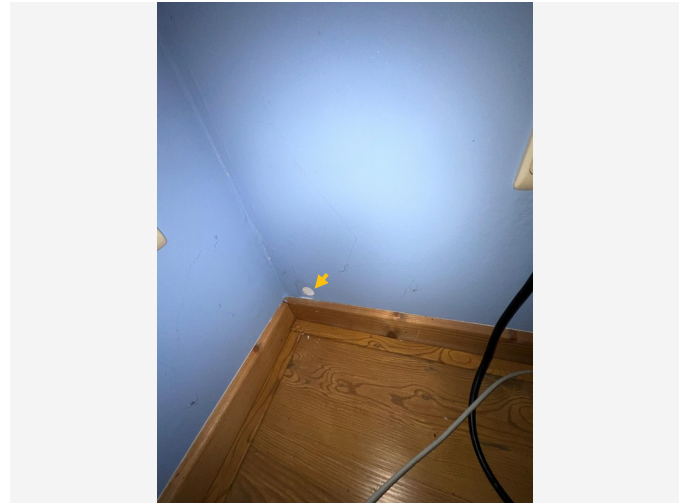
## Fiche 14: Muurpleister

Geen asbest
