Asbestinventarisatetest

Statiestraat 50/50A, 2070 Zwijndrecht

Attestnummer : 20241015-000434.000

Uitgegeven op : 15.10.2024

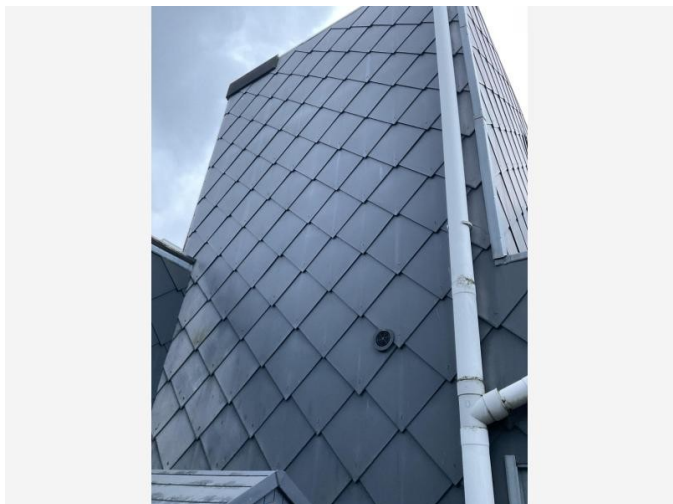
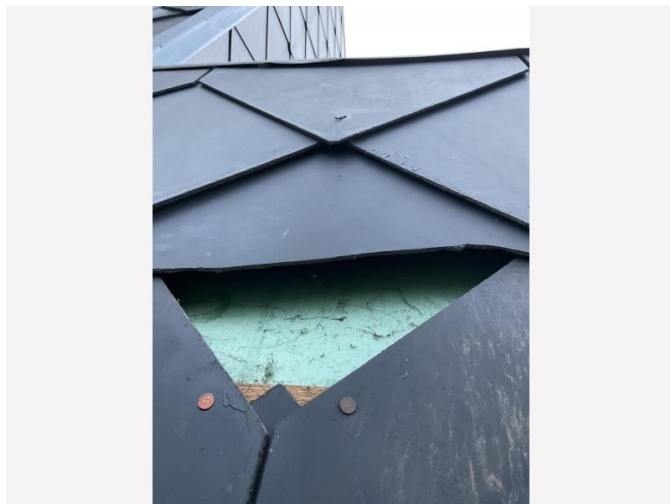
Het asbestmateriaal valt onder de mijlpaal van 2034.

Verwijderen

Eindbeoordeling materiaalrisico	Laag materiaalrisico en/of verlaagde kans op vezelvrijgave
---------------------------------	------------------------------------------------------------

Beschrijving	Eternit leien achter- en zijbouw
Omgeving	Buiten
Primaire drager	Wand buitenschil
Asbestmateriaal	Dak- en gevelbekleding - Lei, shingle
Bindmiddel van asbestmateriaal	Cement
Gebondenheid op basis van bindmiddel	Hecht
Hoeveelheid (oppervlakte - aantal)	<ul style="list-style-type: none">• 113,00 m² - 1 stuk
Totale oppervlakte	113,00 m ²
Eenvoudig bereikbaar	Ja
Bevestigingswijze	<ul style="list-style-type: none">• Geschroefd• Genageld, geniet
Identificatiemethode	Vaststelling met bewijsdocument, zonder monstername
Destructieve handeling voor identificatie	Nee

- Zorg voor een veilig beheer. Vermijd het beschadigen van het asbestmateriaal. Controleer de toestand jaarlijks op wijzigingen.
- Voer bijkomende staalname(s) uit.

- Eenvoudige handelingen: enkel door erkend asbestverwijderaar
Weinig kans op vrijgave van asbestvezels als de leien niet worden gebroken. Gebruik de juiste PBM's bij het verwijderen van deze leien en zorg ervoor dat ze niet breken.

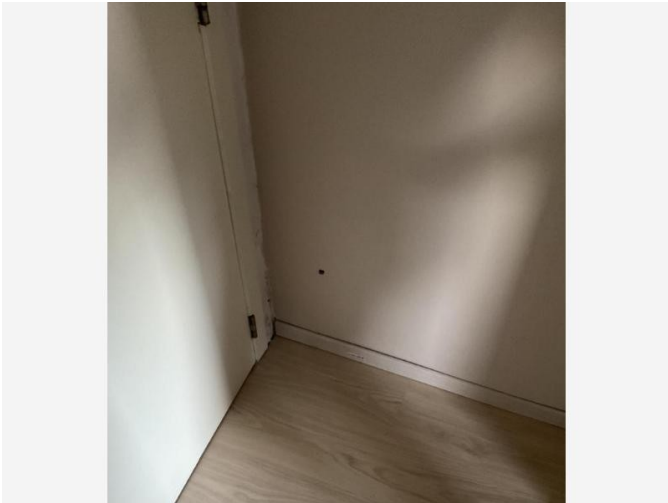
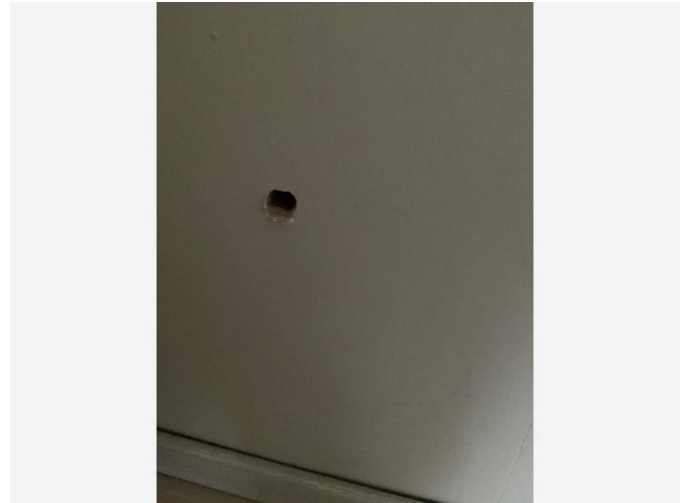
Geen asbest

#	Type	Referentie	Resultaat
12.1	Mengmonster	ID02	Geen asbest

Beschrijving	Pleisterwerk muren appartement
Omgeving	Binnen
Primaire drager	Binnenwand
Bindmiddel van materiaal	Gips - kalk
Gebondenheid op basis van bindmiddel	Niet-hechtgebonden
Hoeveelheid (oppervlakte - dikte - aantal)	• 120,00 m ² - 0,99 cm - 1 stuk
Totaal volume	1,188 m ³
Identificatiemethode	Vaststelling met monsternamen
Destructieve handeling voor identificatie	Nee

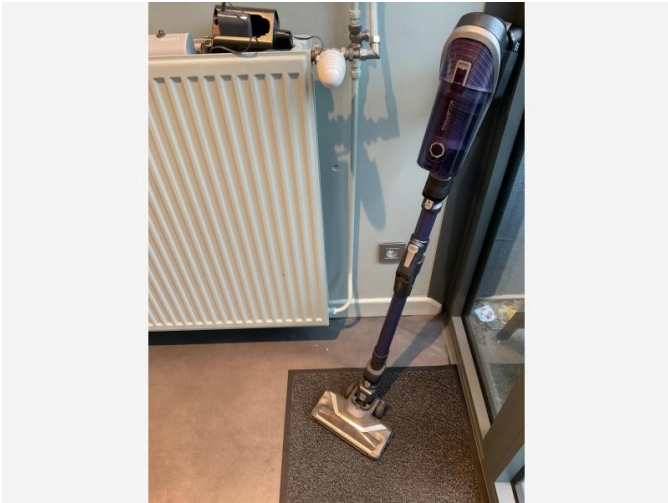
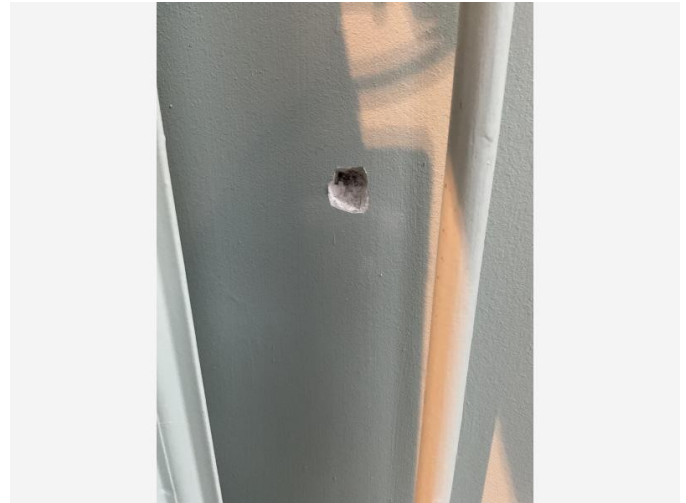
Geen asbest

#	Type	Referentie	Resultaat
13.1	Mengmonster	ID01	Geen asbest

Beschrijving	Pleisterwerk muren
Omgeving	Binnen
Primaire drager	Binnenwand
Bindmiddel van materiaal	Gips - kalk
Gebondenheid op basis van bindmiddel	Niet-hechtgebonden
Hoeveelheid (oppervlakte - dikte - aantal)	• 140,00 m ² - 1,00 cm - 1 stuk
Totaal volume	1,40 m ³
Identificatiemethode	Vaststelling met monstername
Destructieve handeling voor identificatie	Nee
